1800-LUVULLA RAKENNETUN KASARMIRAKENNUKSEN KOSTEUS- JA SISÄILMATEKNINEN KUNTO- TUTKIMUS JA KORJAUSEHDOTUS

TEKIJÄ Eetu Ihalainen

Alkukartoitus (korjattu 23.11.2022)

Kasarmirakennus 32/ Bänditalo

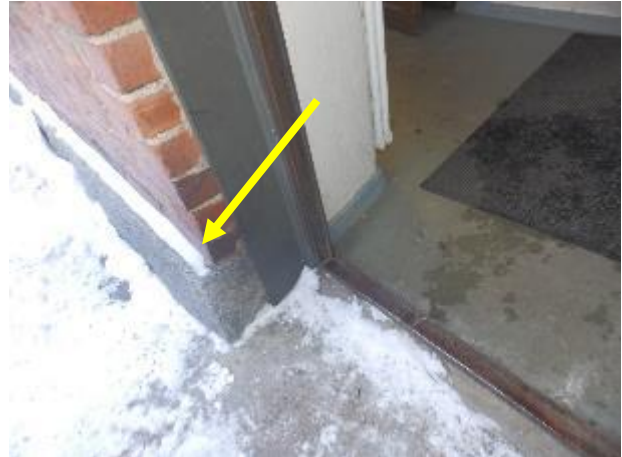
Kuva 18: Kivijalan yläpinta toimii alustana lumelle, joka lisää ulkoseinän alaosan kosteusrasitusta, lumen kastuessa/ sulaaessa.

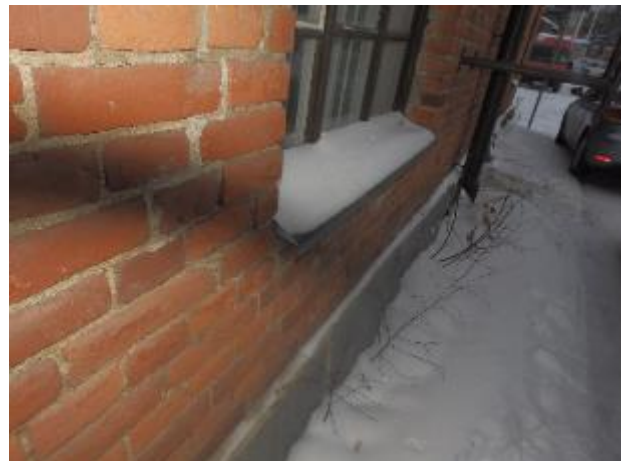
Kuva 20: Ikkunapeltien päälle pääsee kertymään talviaikaan lunta, jonka pinta ikkunan puuosien tasalla, sulaaessa tai lumen kastuessa/ sulaaessa kastelee ikkunarakenteita.

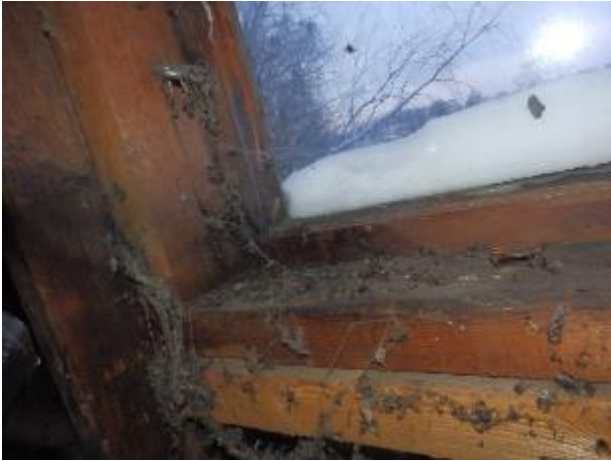
Kuva 21: Yläpohjassa olevan ikkunan puurakenteissa on tummumista, tutkimushetkellä kuivia. Ikkunassa ei havaittu kondenssia tutkimusten aikana (yläpohjan lämpötila lähellä ulkoilmaa, ei merkittäviä lämpövuotoja)

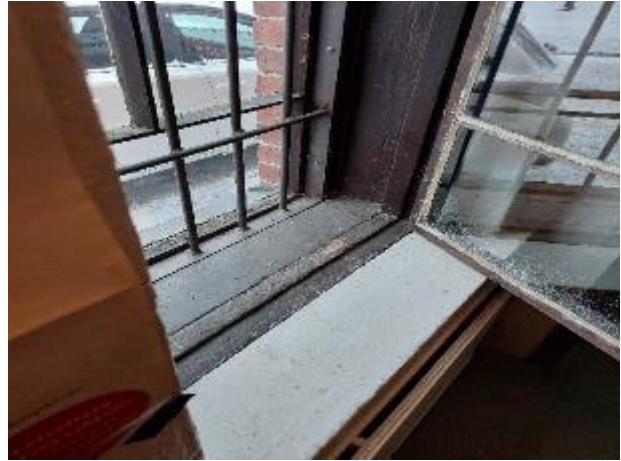
Kuva 22: Ikkunat ovat yksikerroslasilla. Ikkunat eivät ole tiiviitä, ikkunoiden toiminnassa ei havaittu puutteita.

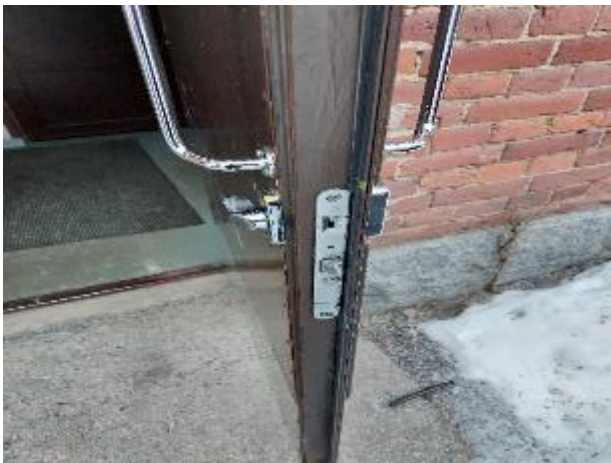
Kuva 23: Ulko-ovet teräs/ peltikuorella. Ei havaittu lukkojen toimivuudessa ongelmia.

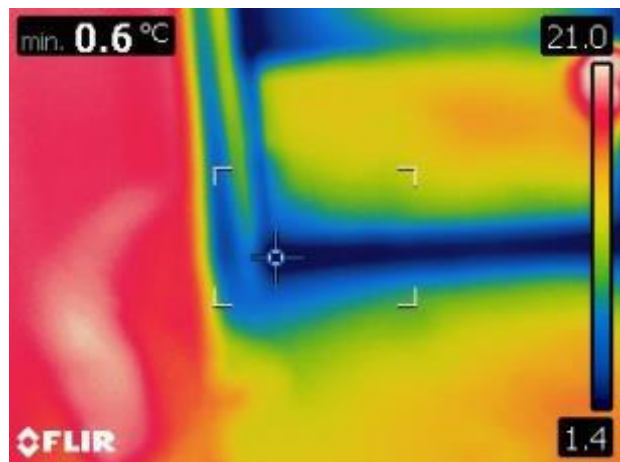
Kuva 24: Ulko-ovessa ohuet kumitiivisteet vuotavat alareunasta kylmää, ovien toimivuudessa ei havaittu muita puutteita. Ulkona kuvausaikaan lämpötila -8 °C. Ilmavuoto on vähäistä (teräskynnys).

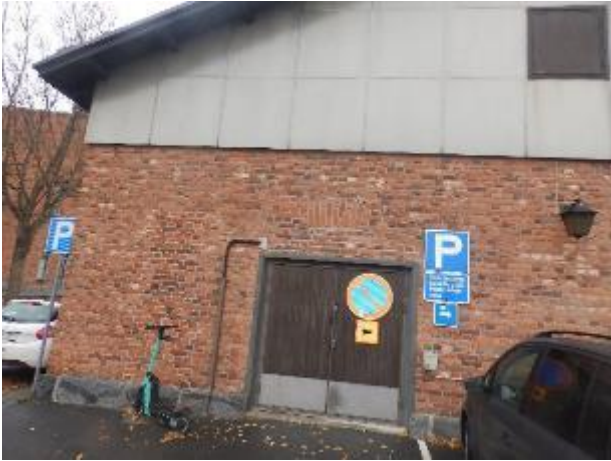
Kuva 25: Toisessa päädyssä on puiset pariovet, ei havaittu toimivuudessa puutteita.

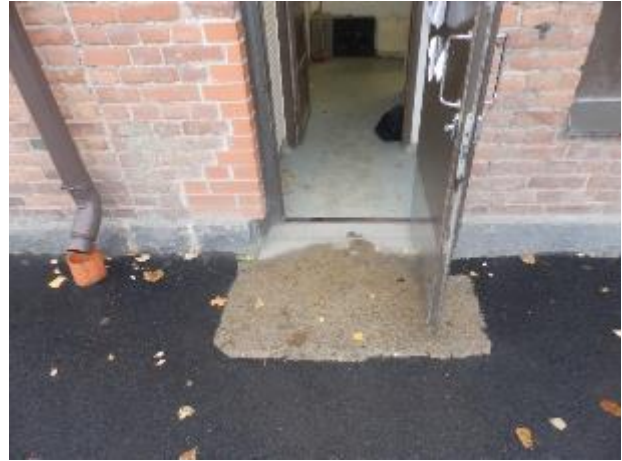
Kuva 26: Hannes Kolehmainen kadun puoleisessa sisäänkäynnissä kynnyks on matala.

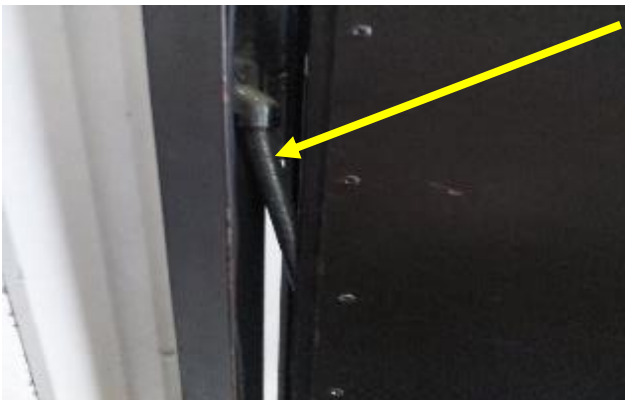
Kuva 27: Ulko-ovessa ei ole ovipumppua vaan jousi oven pielessä. Ei havaittu ovien mekanismin toimivuudessa puutteita.

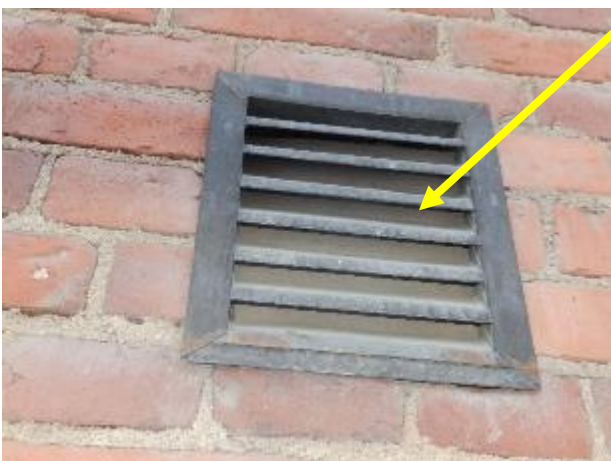
Kuva 28: Ulkoseinässä on vanhoja painovoimaisia venttiileitä, jotka ummistettu sisäpuolelta. Havaittiin venttiilien välissä osittain villaeristeitä, tässä kuvan venttiilissä villaeristeiden edessä on jokin levy ei tarkentunut aistinvaraisesti tarkasteltuna mikä levy.

Vanhoja painovoimaisia venttiileitä on jätetty seinärakenteen sisään ja ummistettu osittain (kuva 28), osassa venttiileitä huomattiin, että on asennettu villaeristystä väliin ulkopuolelta tarkasteltuna, mutta muurattu sisäpuolelta kiinni. Suositellaan muuraamaan aukot kiinni koko syvyydeltä, jolloin lämpö ja kosteustekninen toiminta on yhtenäistä ulkoseinässä.

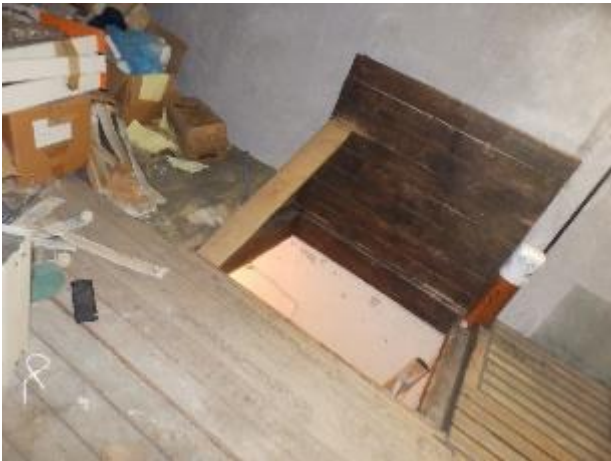
Kuva 29: Ullakkotila on yläpohjaan olevan nousun yhteydessä. Luukku ei ole tiivis, välipohjan eristepinnat osittain auki huoneen ilmatilaan.

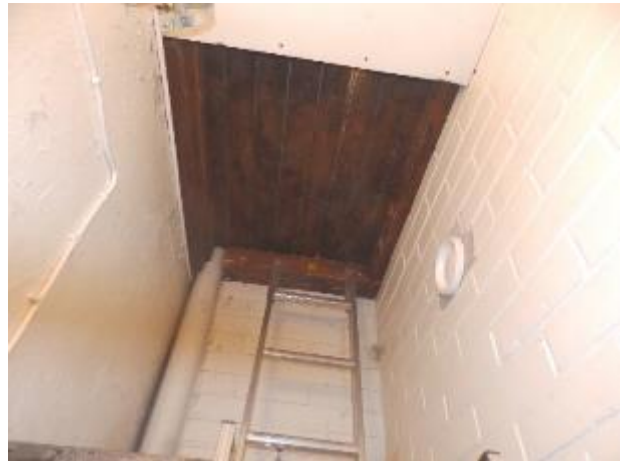
Kuva 30: Yläpohjaan oleva luukku ei ole tiivis. Ullakon portaikossa on erillinen poistoilmaventtiili, jossa ajoittain voimakas imu ja ajoittain imua ei havaittu ollenkaan paperilla tarkasteltuna. (ilmanvaihtokoneiden käyntiajat)

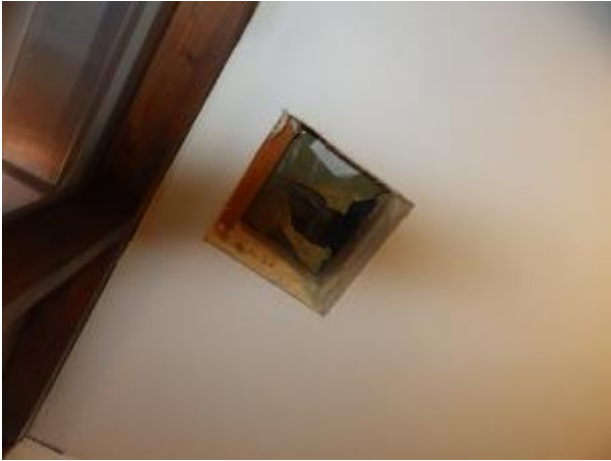
Kuva 31: Wc:n katossa on rakennuslevy, muovitettu paperi ja noin 300 mm mineraalivillaa. Villaeristeen muovipakkauksia osittain jätetty rakenteeseen.

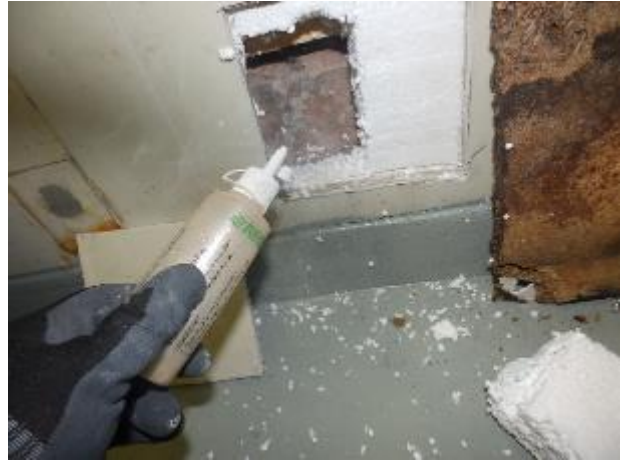
Kuva 32: Tilassa 020 rumputila väliseinässä levytyksen takana koolaus ja EPS eristys 50 mm. Seinän avauskohdasta voimakas ilmavirta sisälle päin merkittävä tarkasteltuna. Eristeen takana kantava tiiliseinä. Tilassa poikkeuksellinen hajua.

Tilasta 020 Rumputila 3 tulisi väliseinät tiiliseinään asti avata ja eristeet poistaa. Viemärin tuuletusputken kotelo tulisi avata ja vaurioituneet puurakenteet poistaa. Rakenneliittymät tulee tarkastaa purkutöiden jälkeen ja tarvittaessa korjata erillisen korjaussuunnitelman mukaisesti. Tarve avata alapohjaa selviää, kun seinät avaa. Viemärin tuuletusputken eristystä tulee yläpohjassa parantaa samalla kohtaa.

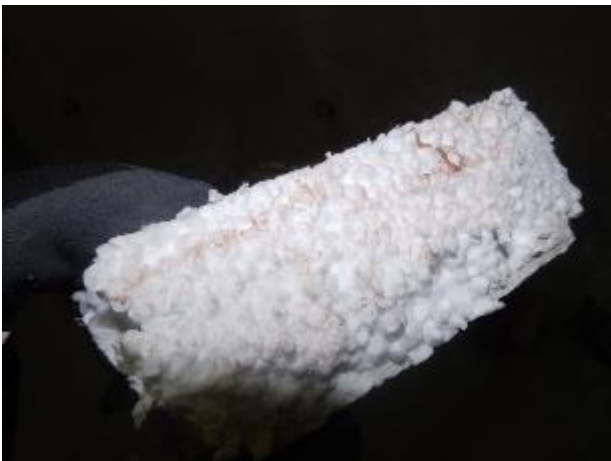
Kuva 33: 020 rumputila väliseinän EPS eristyksessä värjäytymistä ja poikkeavaa hajua.

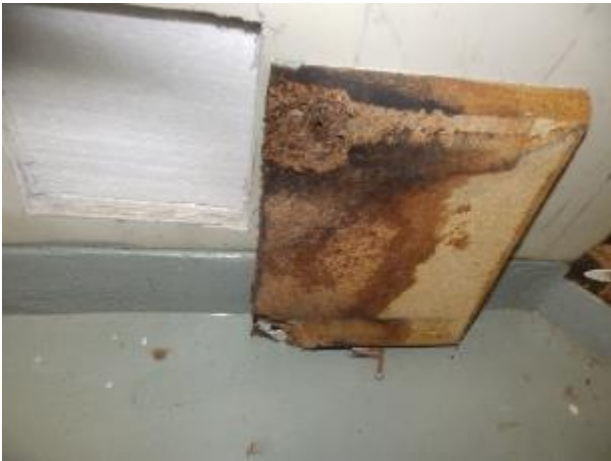
Kuva 35: 020 rumputila viemärin tarkastusluukun edessä olevan luukun vaurioitunut takapinta. Vaurio viittaa pidempiaikaiseen kosteusrasitukseen.

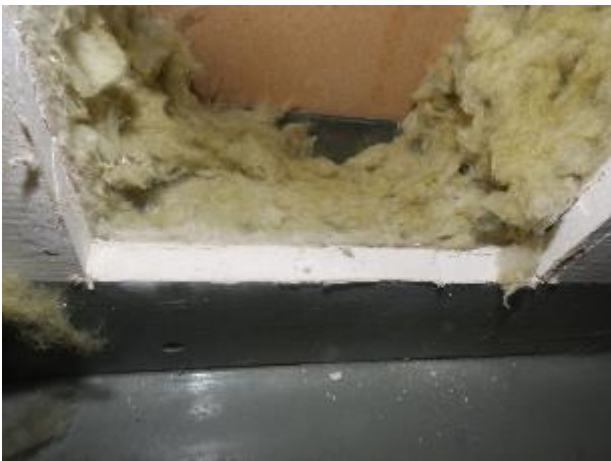
Kuva 37: Iv-laitetila, väliseinässä teräsranka ja kivivillaeristys. Eristeessä ei havaittu aistinvaraisesti poikkeavaa hajua tai muita vaurioita.

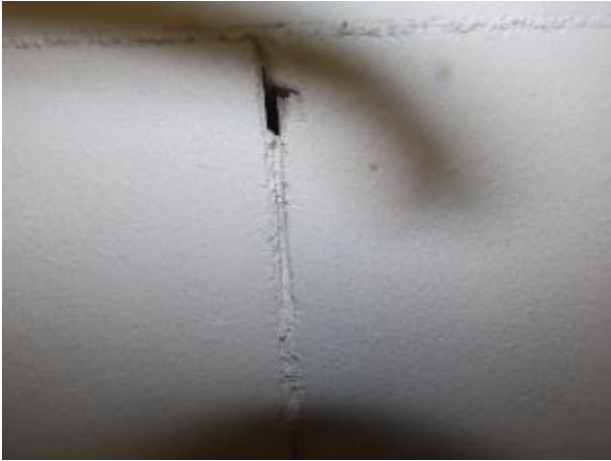
Kuva 39: Muurattujen väliseinien saumoissa on reikiä ja rakoja, välissä mineraalivillaeristys. Rikkonaisista saumoista ilmayhteys eristetilasta huoneilmaan.

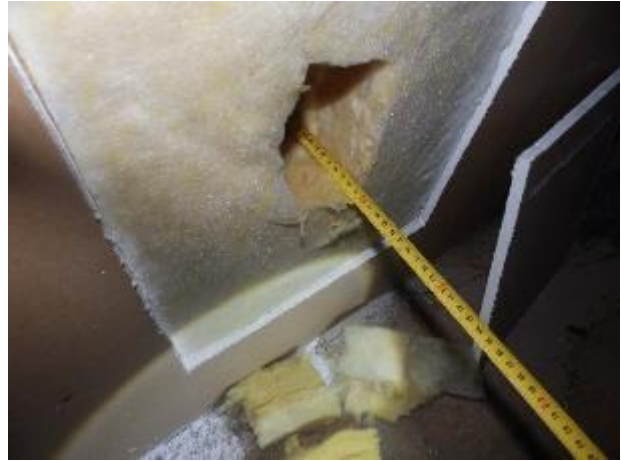
Kuva 40: Lämpökeskuksen seinän rakenneavaus ulkopuolelta tehtynä, välissä on mineraalivillaa (lasivilla) 200 mm, ei havaittu villaeristeissä hajuhaittaa tai kipsilevy-pinnoissa vaurioita rakenneavauskohdalla.

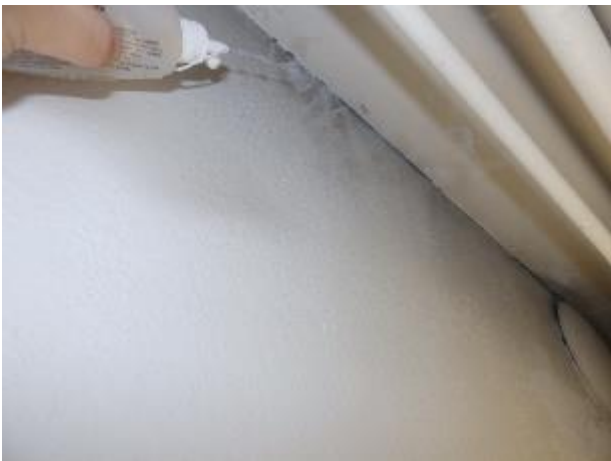
Kuva 41: Wc 008 välipohjasta ilmavirtaus sisätilaan päin. Seinän yläosassa tummia juovamaisia jälkiä, jotka myös viittaavat ilmavirtaukseen rakenteesta huoneeseen päin.

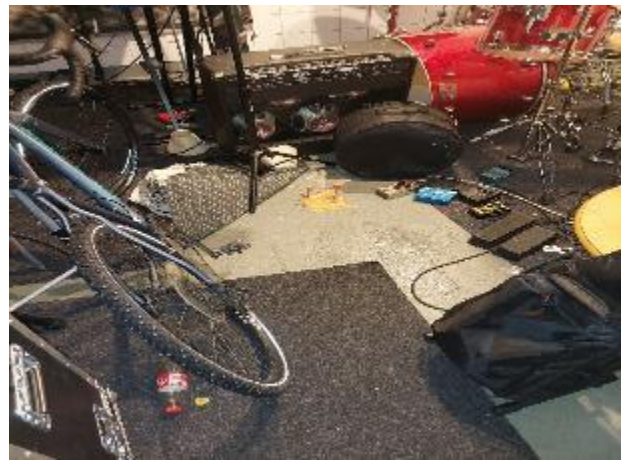
Kuva 42: Tiloissa paljon tavaraa ja pintoja peitetty, joka rajoitti pintarakenteiden kunnon tarkastelua. Näkyvällä osalla ei havaittu halkeamia tai muuta rapautumista sisäpintoissa.

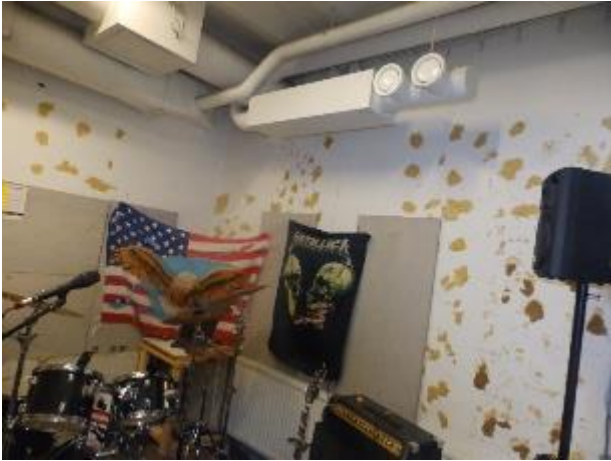
Kuva 43: Bänditila 5 seinän pinnoissa paljon poistettujen akustolevyjen jäämiä.

Vaurioituneet akustolevyt tulee uusia ja korvata akustolevyillä, jossa ei ole avoimia villaeristepintoja. Vanhat akustolevyjen jäämät tulee poistaa huolellisesti rakenteiden pinnoilta (vaihtoehtona myös kotelointi esim. ylimaalaus, mikäli poistaminen hankalaa)

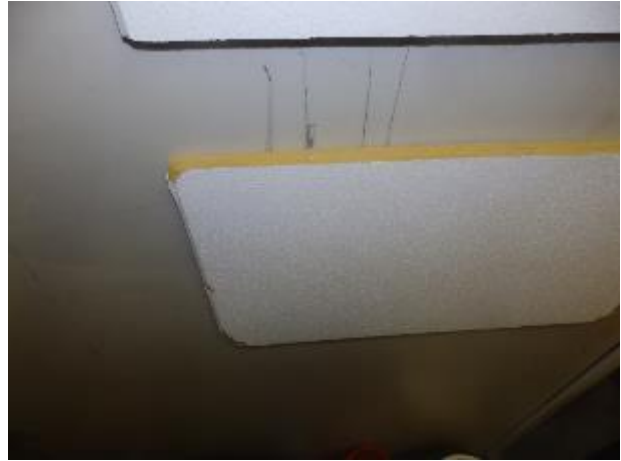
Kuva 44: Tiloissa akustolevyjen pintoja rikki sekä osassa levyjä sivussa villapinta auki, avoimet villapinnat toimivat kuitulähteenä sisäilmaan.

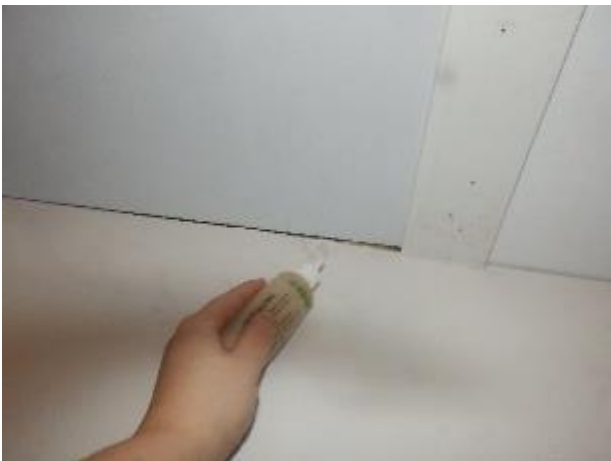
Kuva 45: Alakatoissa on rakoja seinän vierustalla, josta ilmavirtaus sisätilaan päin, todettiin merkisavun avulla. Alaslasketuissa katoissa olevat villaeristeet riski toimia kuitulähteenä sisäilmaan, riski myös toimia lähteenä epäpuhtauksille sisäilmaan.

Alaslaskettujen kattojen yläpuoliset villaeristeet tulee poistaa tai alaslaskut tulee tehdä ilmativiiksi. Bänditila 6 tulisi katosta tummuneet villaeristeet (kuva 49) poistaa ja samalta alueelta myös kipsilevyt uusia, jossa tummuneita jälkiä (kuva 50).

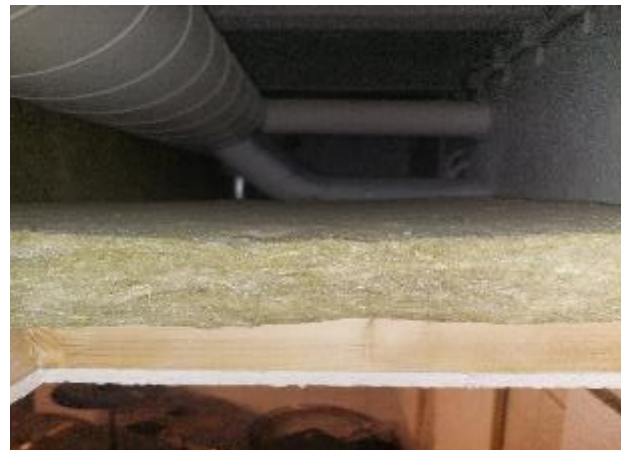
Kuva 46: Kotelointia, jossa kulkee ilmanvaihtokanavia, on eristetty mineraalivillalla (äänieristys). Kotelot eivät ole ilmatiiviitä, jolloin villapölyä ja kuituja riski kulkeutua huonetilaan.

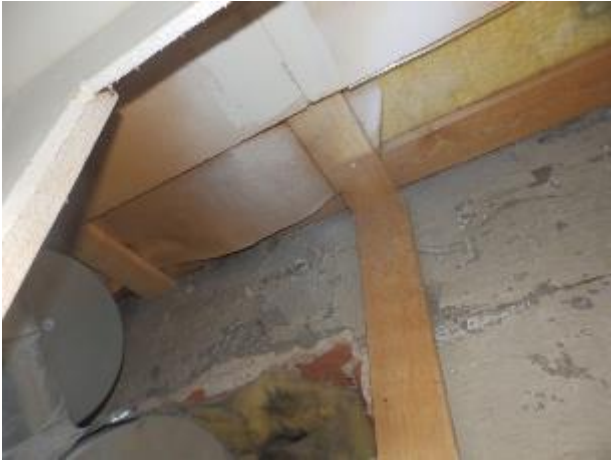
Kuva 47: Bänditila 7 ilmanvaihtokotelon sisällä alakaton päällä olevat villaeristeet ovat näkyvillä, muovitettu paperi näkyy kuvassa ylhäällä, paperia ei ole teipattu tai tiivistetty muuten.

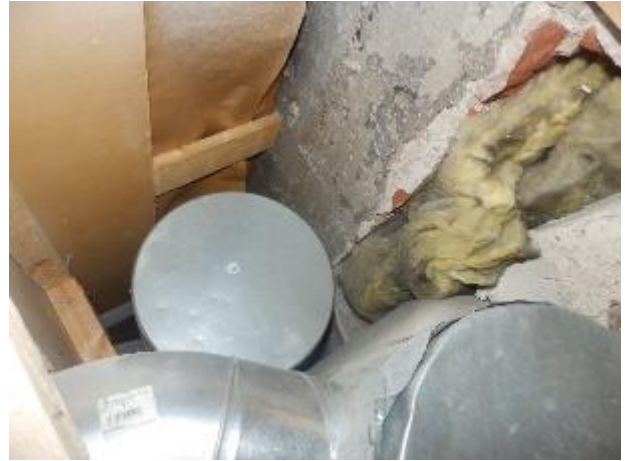
Kuva 48: Bänditila 7 ilmanvaihtokotelon sisällä tummuneita villaeristeistä.

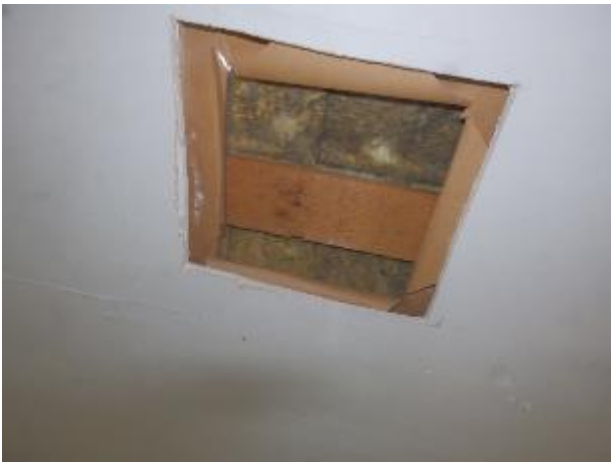
Kuva 49: Bänditila 6 alaslasketun katon päällä on tummuneita villaeristeitä. Kipsilevyn päällä muovitettu paperi, ei ole tiivistetty seinän vierustoilla.

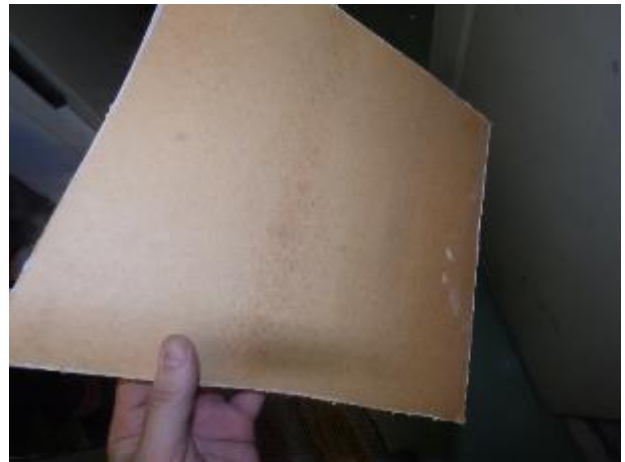
Kuva 50: Bänditila 6 alaslasketun katon kipsilevyn takapinnassa on tummumista.

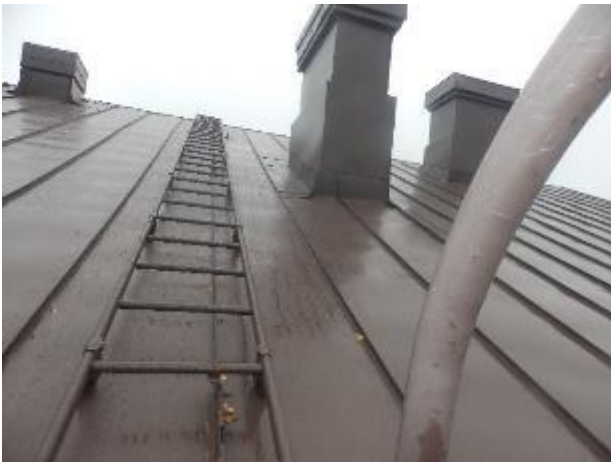
Kuva 51: Kuvattu alkukatselmuksessa 26.10.2022. Vesikaton yläpuolista tarkastelua ei suoritettu tarkemmin, kun olisi vaatinut nostimen käytön liukastumisriskin takia. Vesikatto maalattu 2021?

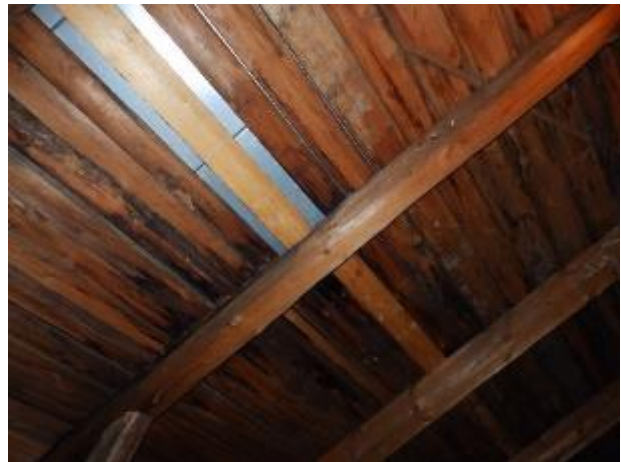
Kohdekäyntien yhteydessä ei havaittu vuotoja yläpohjaan. Paikoin ruodelaudoituksissa on tummumista sekä kosteuden aiheuttamia jälkiä ja yläpohjassa näkyi myös uusittuja ruodelautoja, vanhoja vaurioita?

Kuva 52: Paikoin ruodelaudoituksessa on kosteuden aiheuttamia jälkiä, tutkimushetkellä kuiva. Paikoin ruodelautoja on uusittu. Vesikatteen alapinnassa ei havaittu tutkimushetkellä kondenssia.

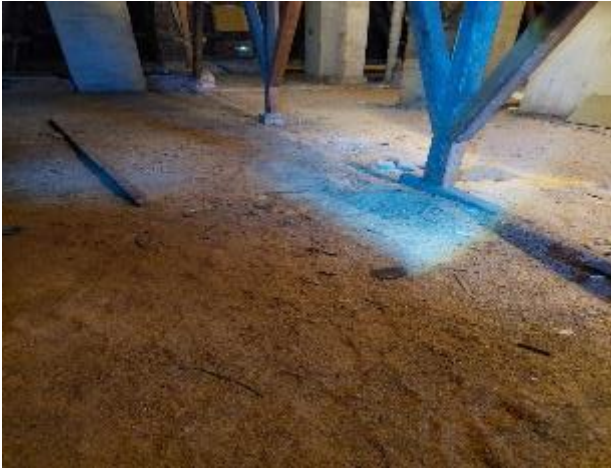
Kuva 53: Yläpohjan puurakenteet ovat eristepinnan yläpuolella nostettu kivirakenteella, ei havaittu vesikaton kantavissa rakenteissa vaurioita.

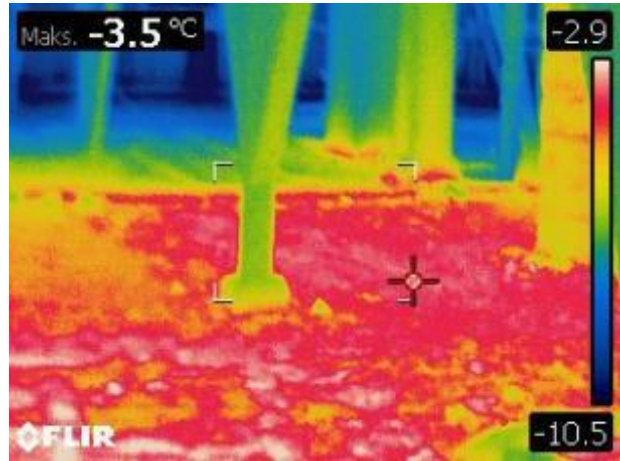
Kuva 54: Yläpohjan yläpinnassa lämpimin piste oli lämpökameratarkastelussa pakkasella, ei lämpövuotoja. Yläpohjan lämpötila lähellä ulkoilman lämpötilää.

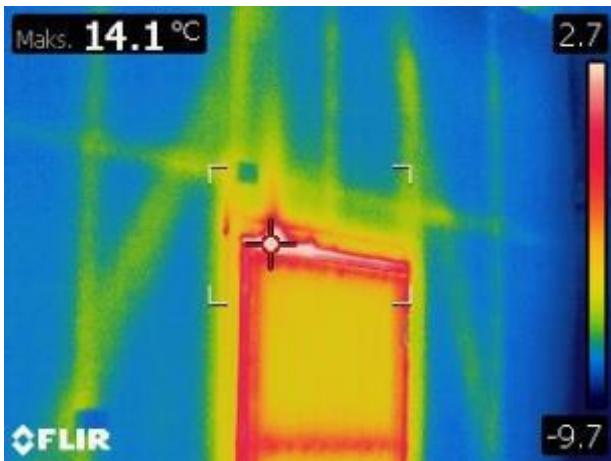
Lämpökameratarkastelussa yläpohjassa olevan lämpökeskustilan ovesta oli suurin lämpövuoto yläpohjatilaan. Muita lämpövuotokohtia ei havaittu yläpohjaan eristekerroksen yläpinta oli tarkastelussa pakkasella yleisesti yläpohjan osalla. Alapuolelta ei havaittu lämpökameratarkastelussa kylmiä kohtia tilojen katossa (monessa tilassa alaslaskettu katto, joka rajoitti tarkastelua)

Kuva 55: Lämpökeskustilan ovesta on merkittävin lämpövuoto yläpohjatilaan.

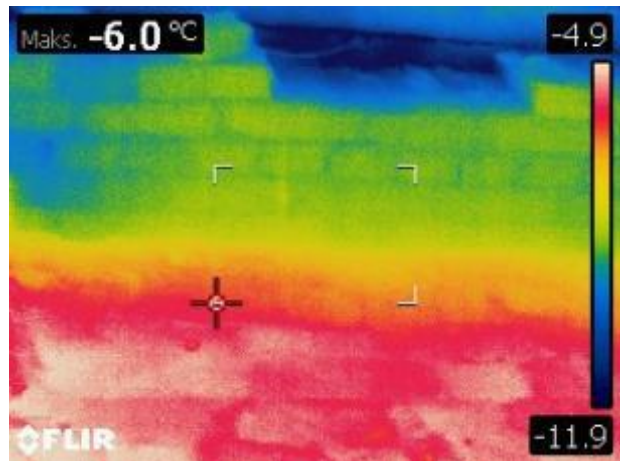
Kuva 56: Ulkoseinän vierustalla ei lämpövuotoa yläpohjaan.

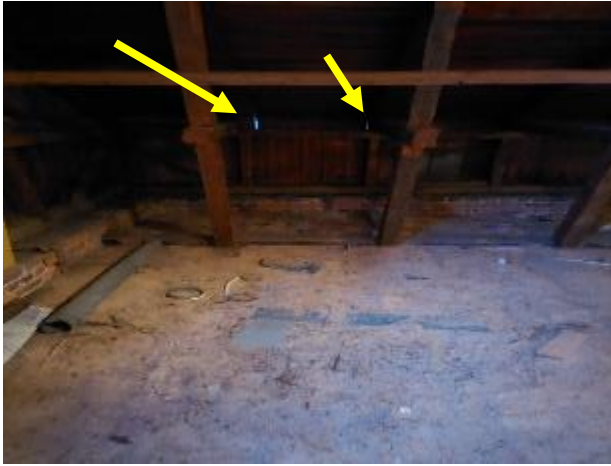
Kuva 57: Yläpohjan tuuletus satunnaisten reikien ja aukkojen kautta, joita on ympäri yläpohjaa.

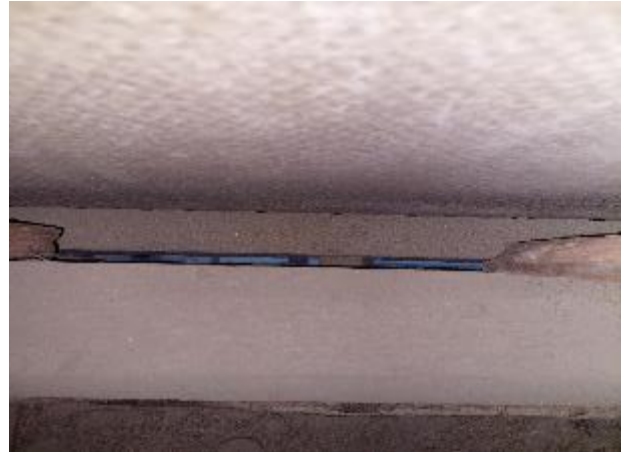
Kuva 58: Kuvassa on otettu yläpohjassa olevan paneloinnissa olevan puuttuvan laudan kohdan kautta alaspäin. Pieni ilmarako on räystäään kohdalla ja ilmayhteys paneloinnin takaa avatuista kohdista yläpohjaan. Ilmareiteissä ei ole pieneläinverkkoja.

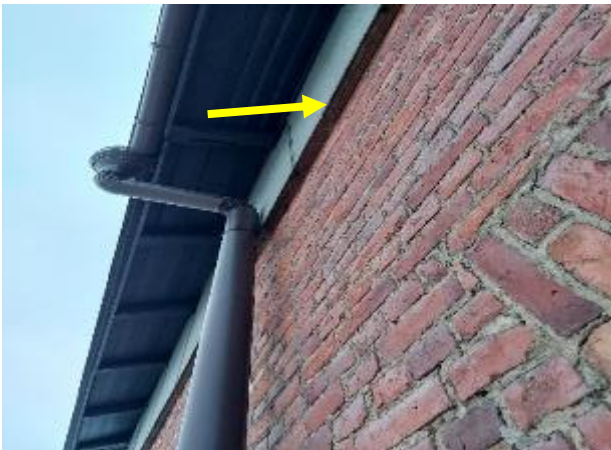
Kuva 59: Edellinen kuva (kuva 56) on otettu julkisivun mineriittilevyn takaa yläpohjan kautta.

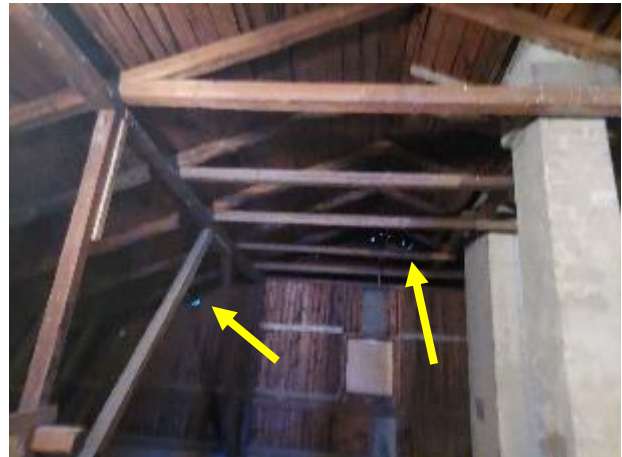
Kuva 60: Yleiskuva yläpohjasta, jossa myös päätyseinustalla näkyy aukkoja ulos.

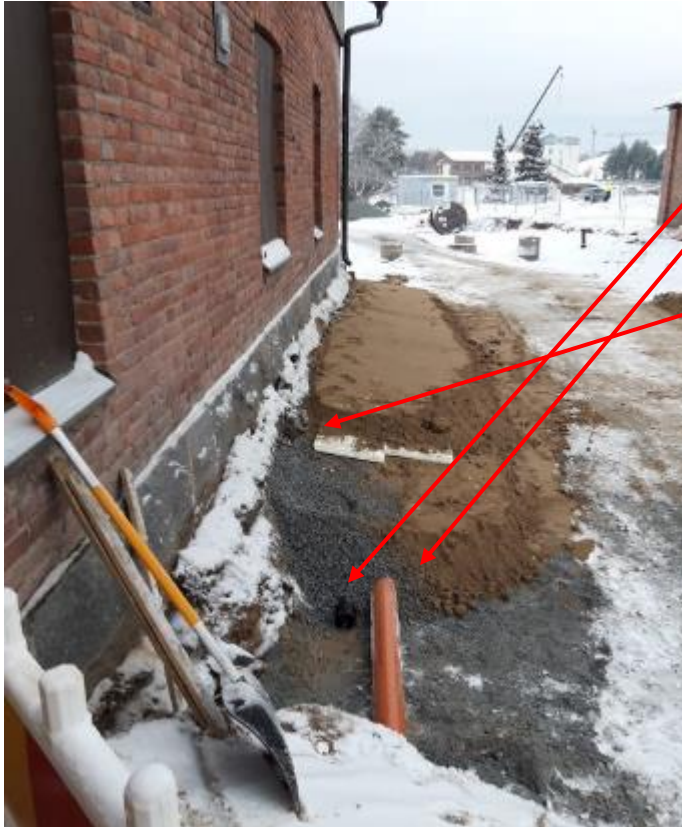
Kuva 61 (Kuopion Tilapalvelut)

Piharemontin yhteydessä tehdyssä kuvassa sadevesiviemärin vierelle on asennettu salaojaputkisto. Kuvassa karkeampaa sepelitäyttöä ei ole eroteltu suodatinkankaalla hiekkatäytöstä.

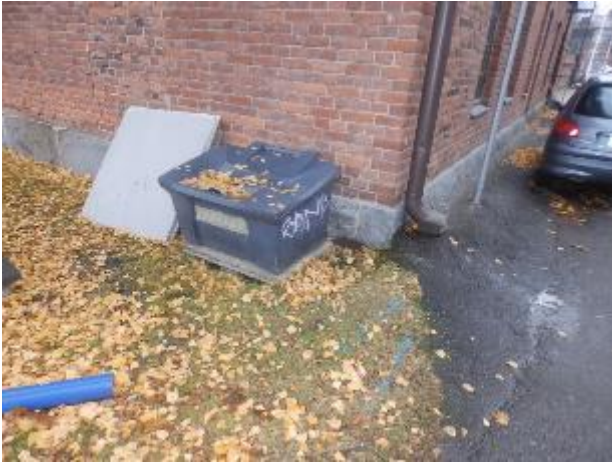
Tontti on melko tasainen ja asfaltoitu 3 sivulta. Toisesta päädyistä piha on nurmipinnalla rakennuksen vierustalla. Päädyssä on myös hiekoitusastia (kuva 62), joka lisää ulkoseinän kosteusrasitusta, kun toimii sadeveden roiskepintana sekä aiheuttaa talviaikaan lumen kasautumista seinän vierustalla. Seinän vierustalla olevat esineet/ muut asiat myös hidastavat seinärakenteen kuivumista, kun estävät auringon paisteen lämpövaikutusta seinään sekä tuulettuvuutta. Sadevedet on katolta osittain ohjattu viemäriin ja osittain johdettu kadulle. Pihassa on sadeveden viemärointi ja kallistukset. Kivijalka on matala osittain Hannes Kolehmaisena Kadun puoleiselta reunalta ja erityisesti toiselta ulkonurkalta samalla sivulla. Hannes Kolehmaisena Kadun puoleinen sisäänkäynti on lähellä maanpintaa ja oven edustalla oleva betoninen sisäänkäyntiluiska on asfalttipintaa alempana, mutta betonointi on kuitenkin kallistettu ovelta ulospäin.

Kuva 62: Osittain sadevedet on johdettu kadulle. asfaltoidun pihan kallistus on rakennuksesta poispäin. Pihaliittymän puoleisessa päädyssä nurmikko kivijalkaa vasten.

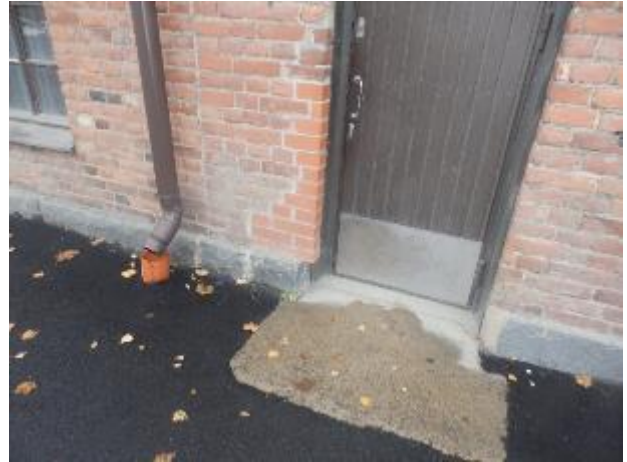
Kuva 63: Hannes Kolehmainen kadun puoleinen sisäänkäynti. Betoniluiska on asfalttipintaa alempana. Sadevesiä ei ole ohjattu kunnolla katolta viemäriin.

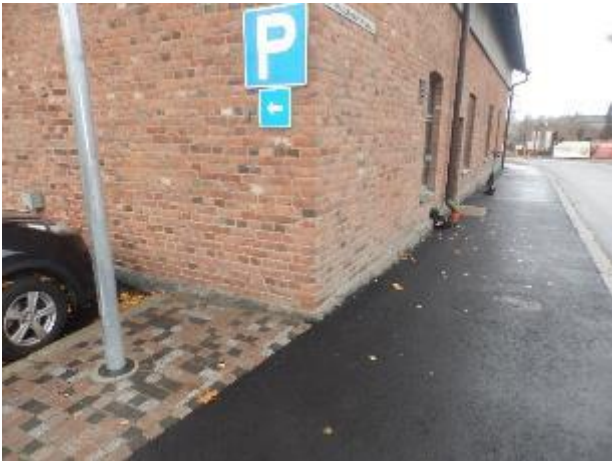
Kuva 64: Kävelykadun osuus on melko tasainen paikoin rakennuksen vierustalla. Päädyssä kivijalka on matala.

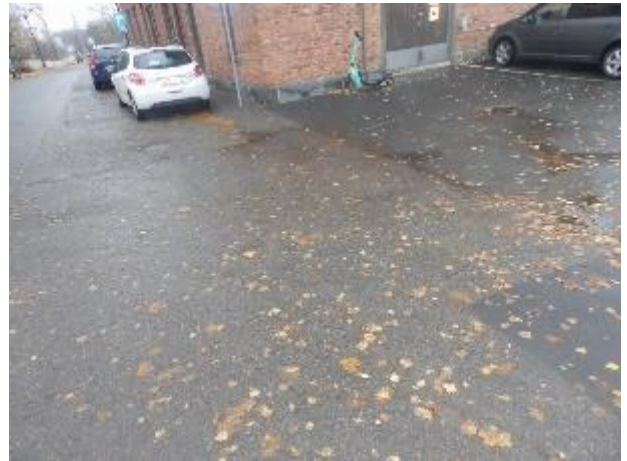
Kuva 65: Pihan kallistus on poispäin rakennuksesta. Piha on talon ympäriltä pääosin asfaltoitu.

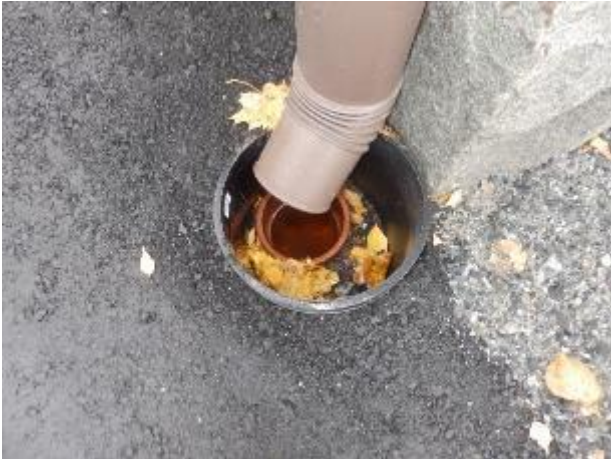
Kuva 66: Sadevesiä ei ole ohjattu suoraan viemäriin. Viemärit ovat auki yläpäästä, josta puunlehdet ja muut roskat pääsevät tukkimaan järjestelmää.

Sadevedet tulisi olla ohjattu suoraan viemäriin, jolloin myös mahdollisuus puunlehtien ja muiden roskien aiheuttamalle tukokselle viemärissä pienenee. Sadevesikourut tulisi olla ohjattu suoraan viemäriin, jolla vähennetään myös kävelykadulle kerääntyvän veden määrää, sekä roiskeveden vaikutusta seinän alaosaan.

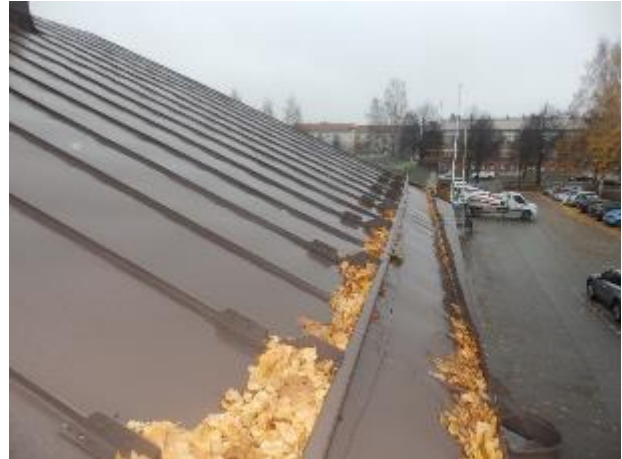
Kuva 67: Katolla on lumiasteet ja pystykourut, jossa kerääntynyt puun lehtiä. Kerääntyvät puunlehdet estävät veden ohjautumista hallitusti. Kuvattu 26.10.2022

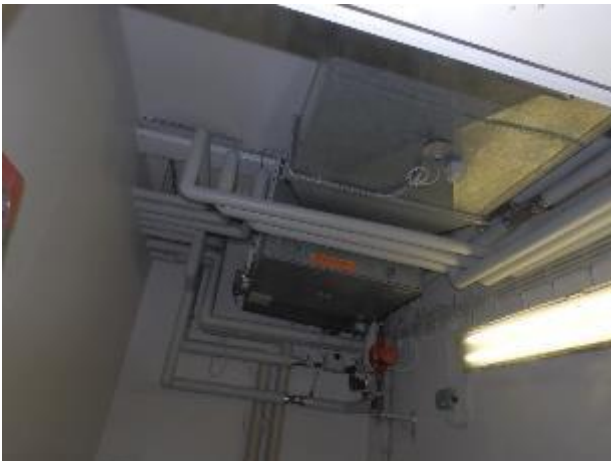
Kuva 68: Rakennuksessa on erillinen tuloilmakone kuvassa ja erilliset poistoilmakoneet katolla. Ilmanvaihtokoneen tarkka ikä ei tiedossa.

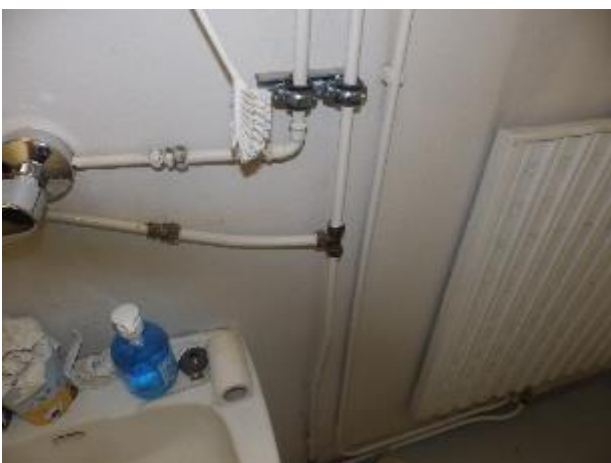
Kuva 69: Käyttövesiputket on kuparilla pinta-asennuksena, ei vuotoja. Kuparisten käyttövesiputkien tekninen käyttöikä on n. 30-50 vuotta. Kupariputkien uusiminen tulee yleensä ajankohtaiseksi, kun vuotoja alkaa ilmetä järjestelmässä tai käyttöikä on lopussa.

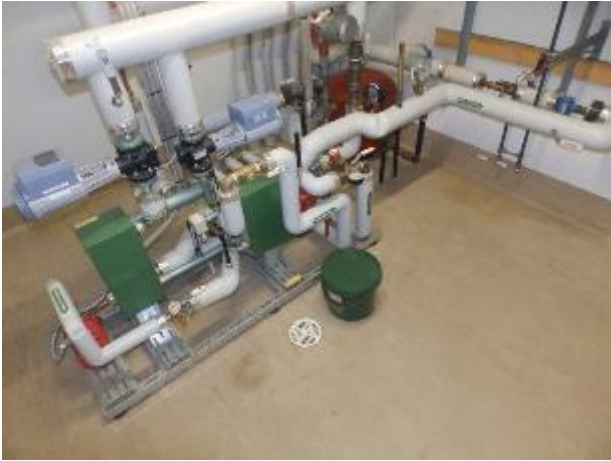
Kuva 70: Rakennuksessa on kaukolämpö ja vesikiertoiset patterit. Patteriputket kulkevat pinta-asennuksena. Kaukolämpökeskuksen tekninen käyttöikä on n. 25 vuotta, mutta osia uusimalla ja huoltamalla voidaan käyttöikää kasvattaa. Järjestelmä on vuodelta 1998, eli alkuperäinen tekninen käyttöikä on lopussa.

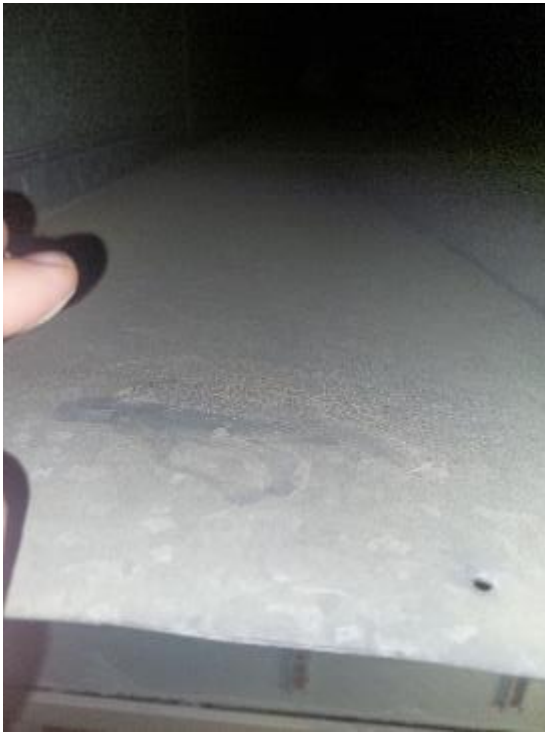
Ilmanvaihtojärjestelmä on paikallisesti likainen (kuva 69) pistokokeenomaisesti tehdyssä tarkastelussa. Tuloilmakanavasta otettiin myös pölynkoostumusnäytteet ennen tutkimuksia ja rakennusmateriaalipölyä oli runsaasti tuloilmakanavissa lähellä päätelaitteita. Näytteet otettiin eri puolelta rakennusta ja tulos oli molemmissa näytteissä sama (koko rakennuksessa 1 tuloilmakone).

Kuva 71: Tuloilmakanavistossa on paikallisesti reilusti pölyä arvio yli 3 g/cm². Kuvattu eteisaulan kohdalta tuloilmakanavistosta avatun luukun kautta. Muissa tarkastuspisteissä ei yhtä paljon pölyä havaittu.

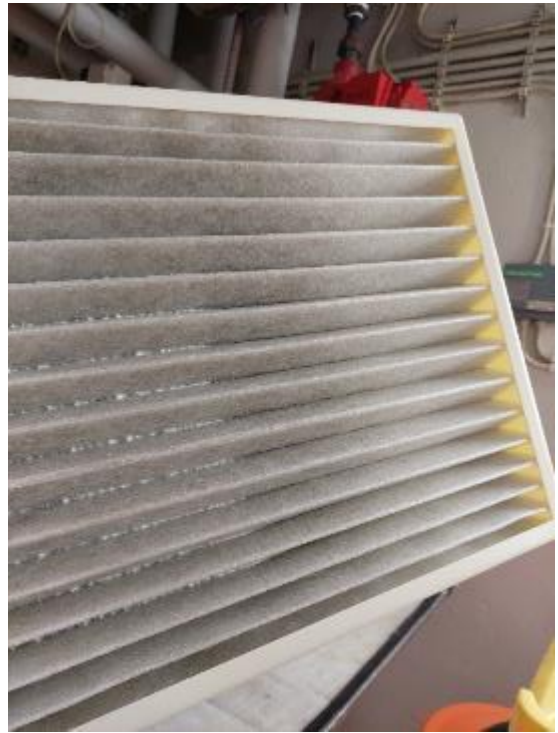
Kuva 72: Tuloilmakoneen suodattimet on vaihdettu alle 2 kuukautta aiemmin. Suodattimiin muodostunut pöly, mutta edelleen siistit.

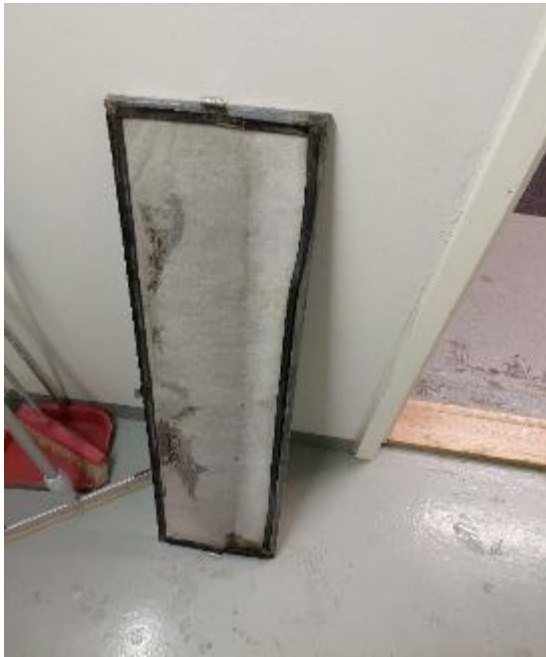
Kuva 73: Tuloilmakoneen suodatinten kohdalla olevan pohjalevyn päällä oli lunta, eriste kastunut.

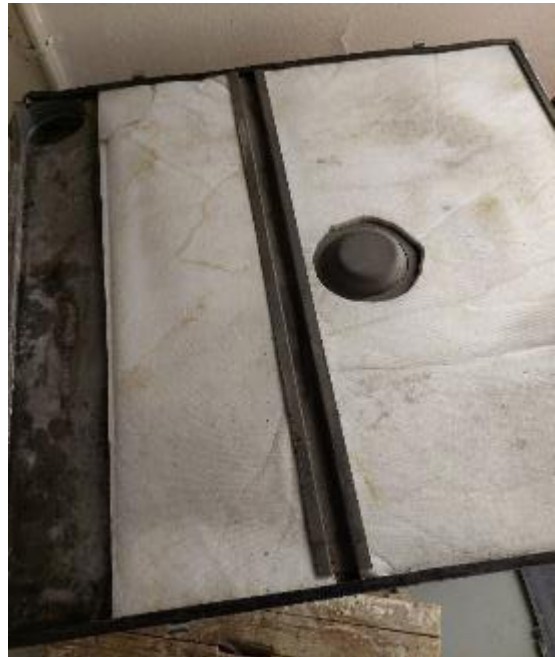
Kuva 74: Tuloilmakoneen pohjalevyn eristeessä kosteuden aiheuttamia jälkiä.

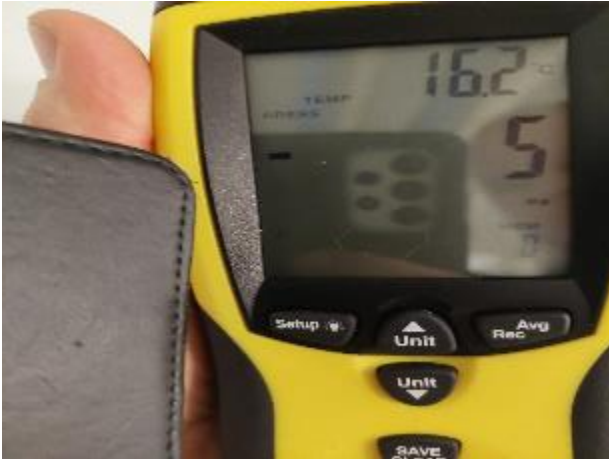
Kuva 75: Mitattiin paine-ero ulkovaipan yli -5 Pa, lämpökamera tarkastelun yhteydessä.

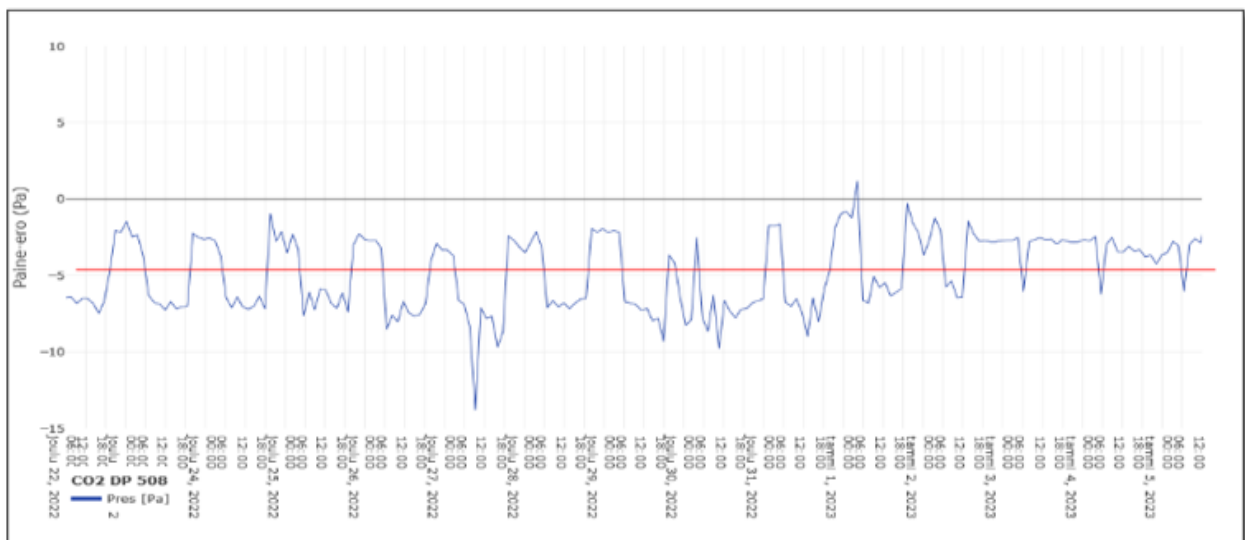
012 bänditila 4, sisä- ja ulkoilman välinen paine-ero:

- Kuvaajissa 1 ja 2 on punaisella viivalla merkitty keskimääräinen paine-ero ulkovaipan yli. Keskimääräinen paine-ero on tilassa 012 bänditila 4 (-4,9 Pa) ja tilassa 018 bänditila 6 (-2 Pa).
- Tilan 018 bänditila 6 keskimääräinen paine-ero noudattaa suositeltua paine-eroa koneellisella tulo- ja poistoilmavaihtojärjestelmässä, jossa tavoite arvona pidetään 0...-2 Pa lievästi alipaineinen.
- Tilan 012 bänditila 4 on tarkastelun loppupäässä ollut painesuhteelta hyvällä ja melko tasaisella tasolla.

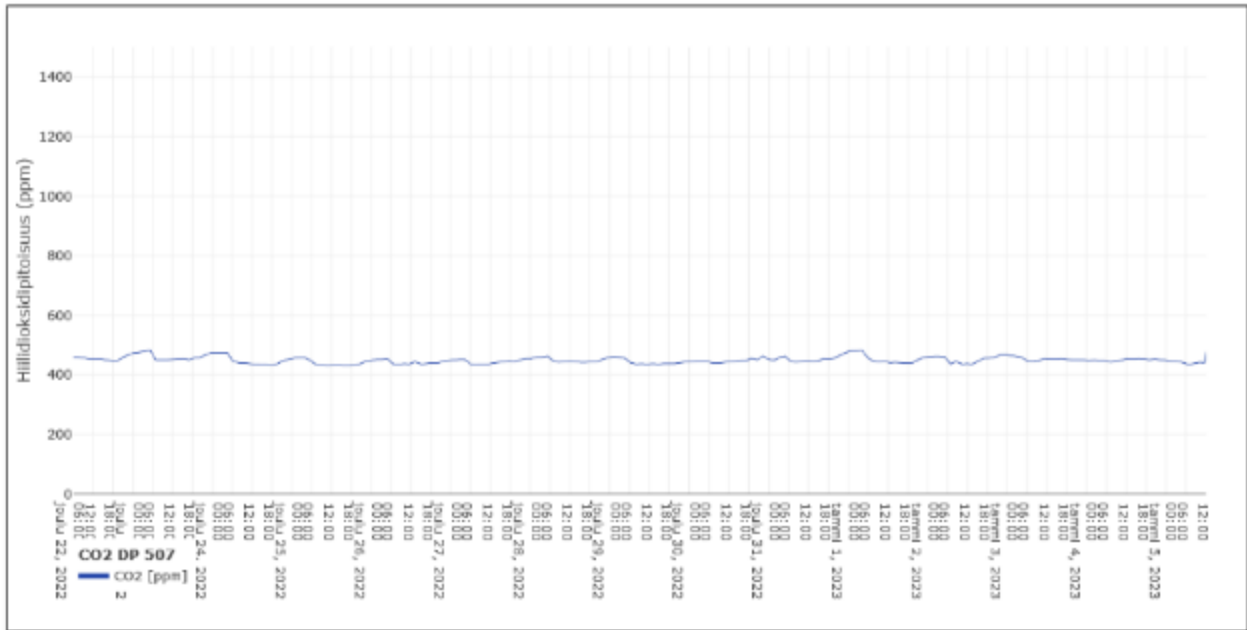
012 bänditila 4, sisäilman hiilidioksidipitoisuus:

Hiilidioksidipitoisuus vaihteli mittausjaksolla 430–480 ppm välillä ja oli keskimäärin 450 ppm.

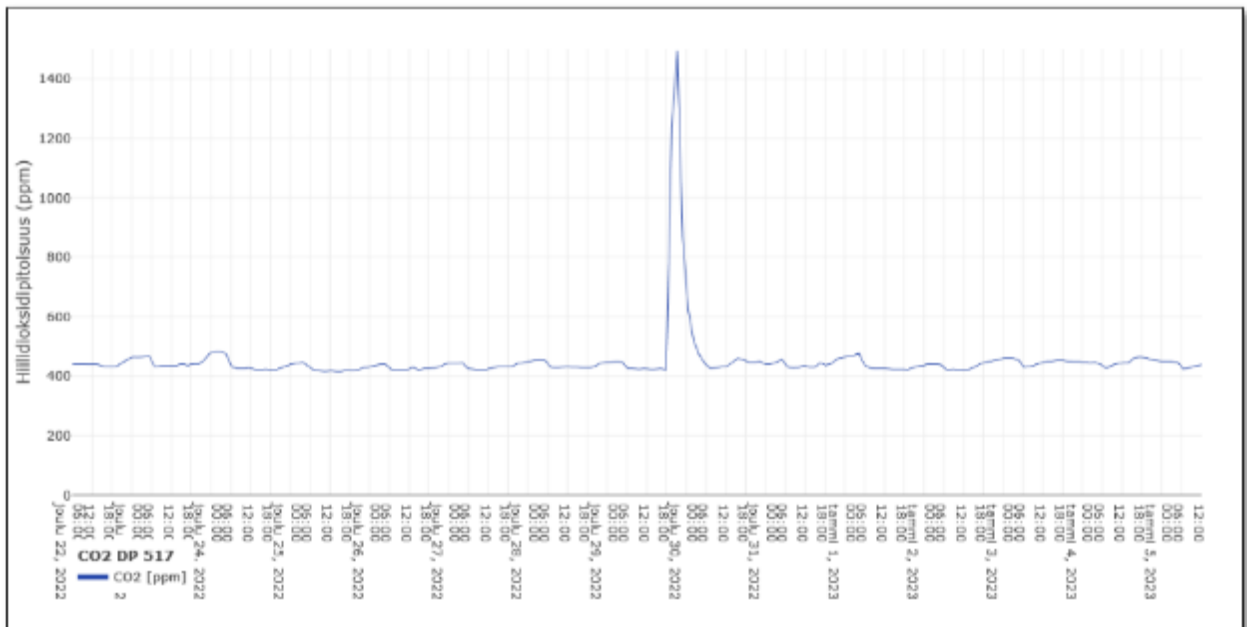
013 bänditila 5, sisäilman hiilidioksidipitoisuus:

Hiilidioksidipitoisuus vaihteli mittausjaksolla 414–1917 ppm välillä ja oli keskimäärin 450 ppm.

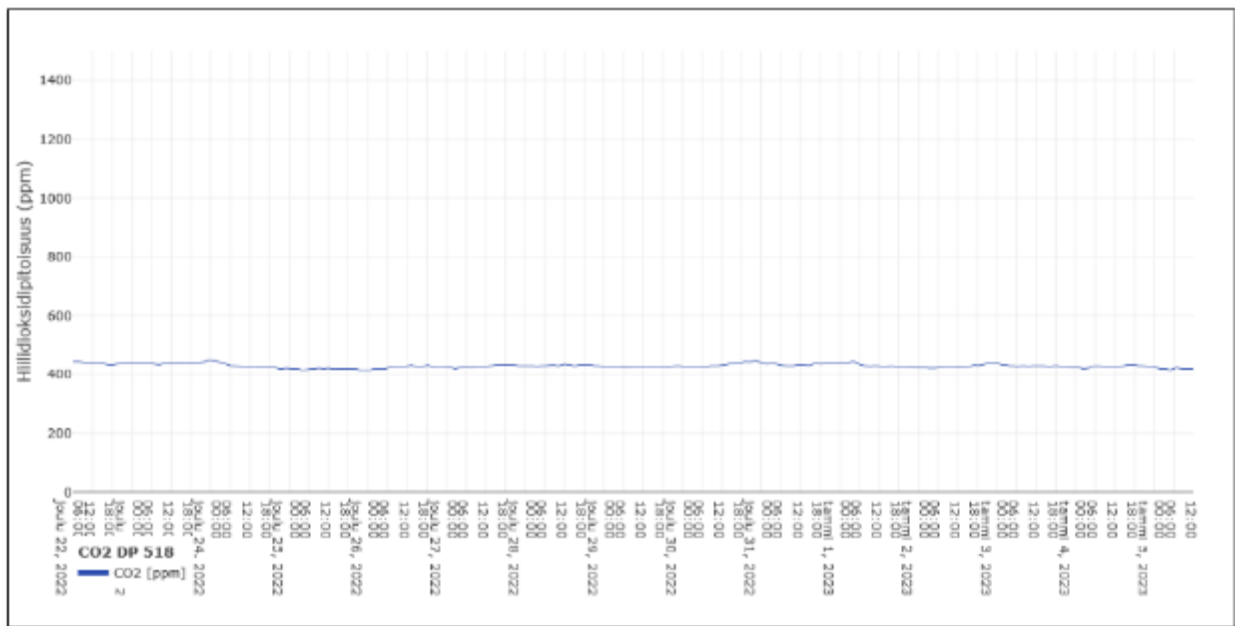
018 bänditila 6, sisäilman hiilidioksidipitoisuus:

Hiilidioksidipitoisuus vaihteli mittausjaksolla 413–449 ppm välillä ja oli keskimäärin 430 ppm.
