1800-LUVULLA RAKENNETUN KASARMIRAKENNUKSEN KOSTEUS- JA SISÄILMATEKNINEN KUNTO- TUTKIMUS JA KORJAUSEHDOTUS

TEKIJÄ Eetu Ihalainen

Alkukartoitus (korjattu 23.11.2022)

Kasarmirakennus 32/ Bänditalo

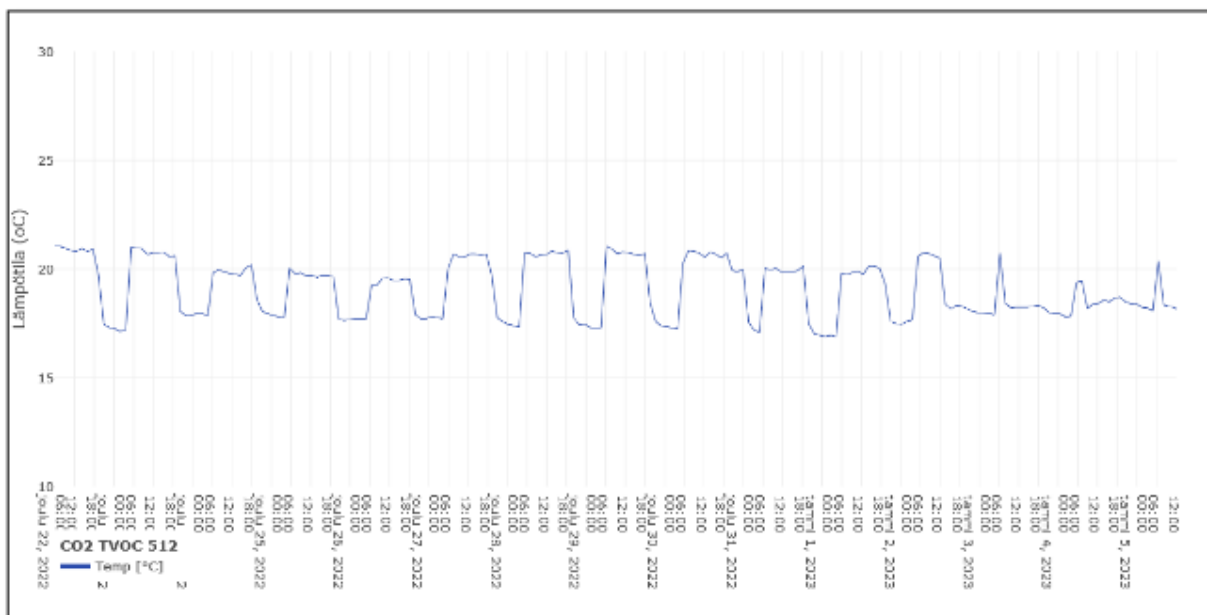
012 bänditila 4, tuloilman lämpötila:

- Tuloilman tulisi olla hieman huoneilmaa viileämpää, joka auttaa ilman sekoittumisessa viileämmän ilman painuessa alas ja lämpimän ilman noustessa ylös. Tuloilmakoneen käyntiaikana päivällä tuloilman lämpötila on tilassa korkeampi kuin huoneilman lämpötila, joka riski aiheuttaa, ettei ilma sekoitu kunnolla.
- Bänditilassa 4 huonetilan lämpötila oli koko tarkastelujakson aikana keskimäärin 17,9°C, joka on hieman liian matala.

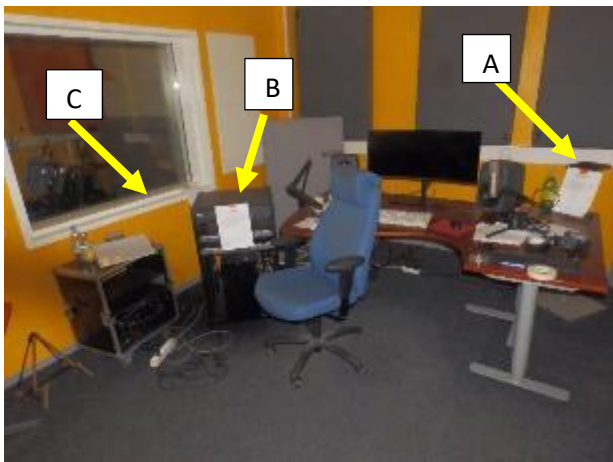
Kuva 76: Tarkkaamo kuitunäytteiden alustana olevat kohdat puhdistettiin ja merkittiin paperilapuin 2 viikkoa ennen näytteenottoa. Kohdat merkattu kuvaan nuolella 3kpl.

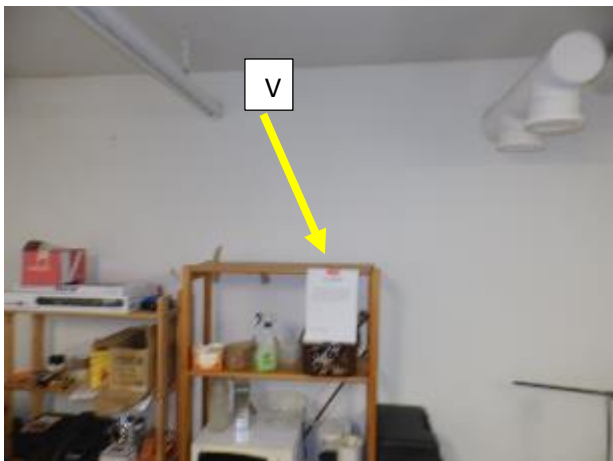
Kuva 78: Bänditila 6 kuitunäyte otettiin ylimmän hyllyn päältä. Muita soveltuvia tasojia ei havaittu tiloissa. Tilat bändikäytössä.

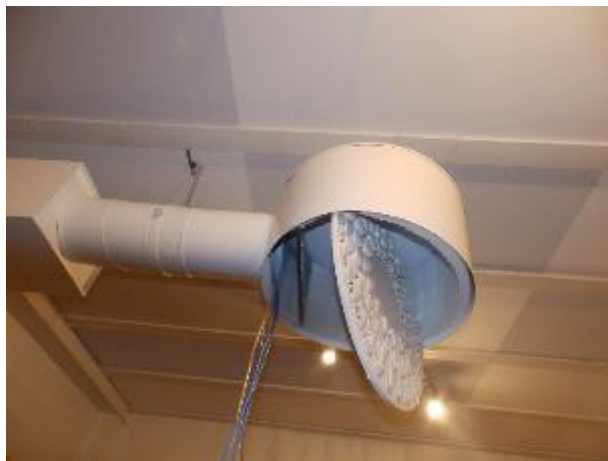
Kuva 79: Tuloilman pölynkoostumusnäytteet otettiin tulokanavasta päätelaitteen takaa.

- Näyte P.H on huonetilasta ja P.IV 1 ja P.IV 2 ovat ilmanvaihdon tulokanavasta läheltä päätelaitetta.
- Ilmanvaihdon tulokanavassa sekä eteisaulan huonetilassa runsaasti rakennusmateriaalipölyä suositellaan järjestelmän puhdistamista.

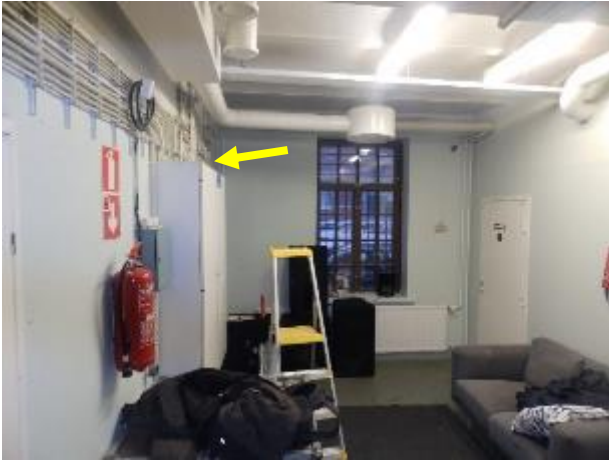
Kuva 80: Huonetilan pölynkoostumusnäyte otettiin sähkökaapin päältä eteisaulasta. Muita soveltuvia pintoja ei tilassa havaittu. Eteisaula on käyttäjien yhteisessä käytössä.

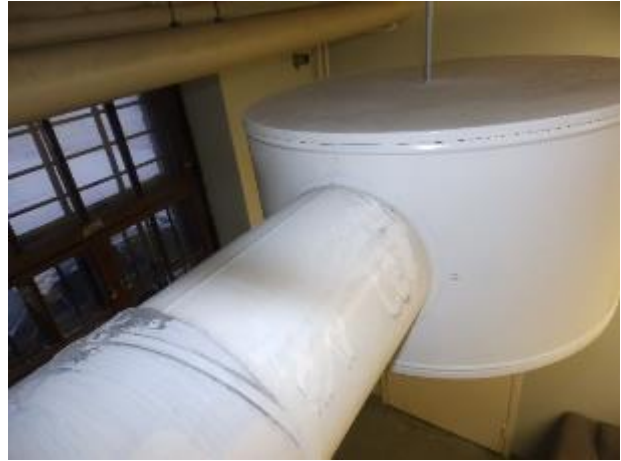
Kuva 81: Ilmanvaihtoputkien päällä ja muissa korkealla olevilla tasojen pinnoilla oli runsaasti pölyä pistokoemaisesti tehdyssä tarkastelussa. Kerääntyneellä pölyllä riski kulkeutua hengitysilmään.

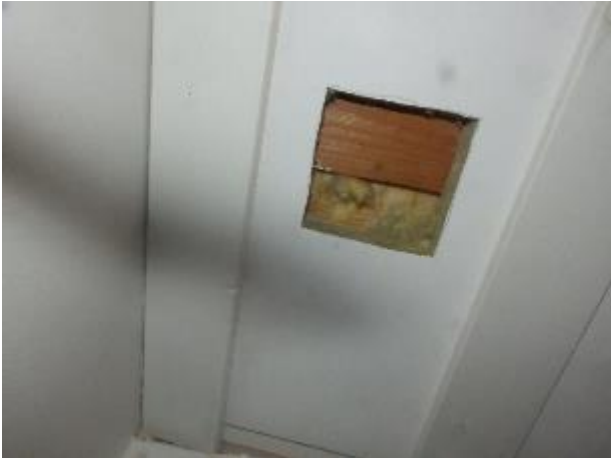
Kuva 82: Otettiin materiaalinäyte tarkkaamon akustolevyillä tehdyn alakaton yläpuolella olevasta villaeristeestä.

Alakattojen päällä olevat villaeristeet tulee poistaa. Vaurioituneet ja avoimilla villaeristepinnoilla olevat akustolevyt tulee poistaa ja korvata uusilla, joissa ei avoimia villapintoja näkyvissä. Mikäli villaeristeillä tarve olla alakaton yläpuolella, tulee alakattojen kaikki saumat tiivistää ilmatiiviiksi. Bänditila 6 katosta tulee tummuneet villaeristeet uusia tai poistaa.

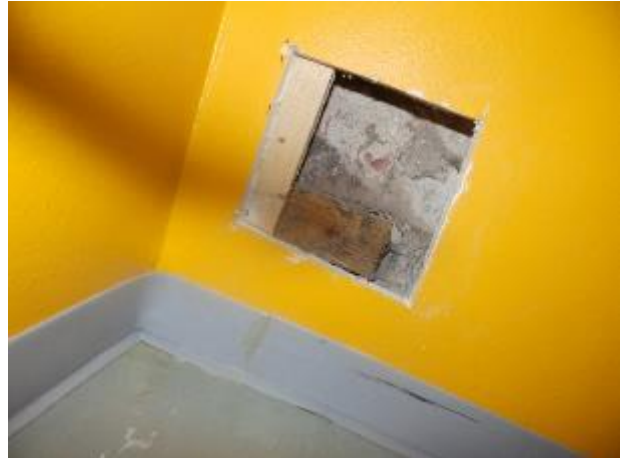
Kuva 83: Otettiin materiaalinäyte tarkkaamon ulkoseinässä olevasta puukoolauksesta, levytetyn seinän sisällä ei eristeitä rakenneavauskohdalla.

- Tarkkaamon puurakenteiden vauriot aiheutuvat seinän väliin jätetyn ikkunan vuoksi, joka aiheuttaa rakennetta viilentävää ilmavirtaa seinän väliin ja seinän välin jäähtyminen aiheuttaa rakenteiden vaurioitumista. Tarkkaamosta suositellaan seinälevytyksen avaamista ulkoseinustalta ja vaurioituneiden puurakenteiden poistamista.

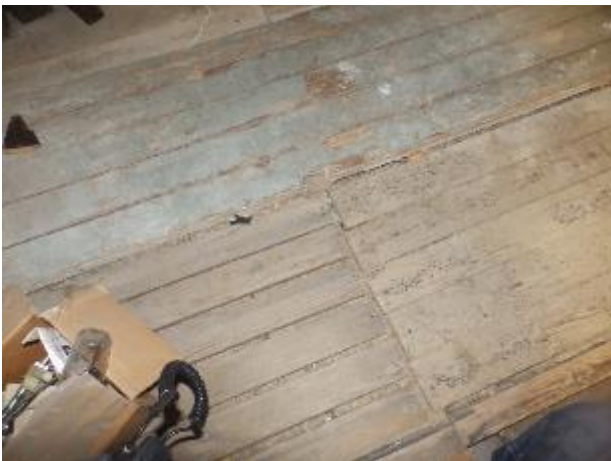
Kuva 84: Otettiin välipohjasta materiaalinäyte harvalaudoituksen alta. Eristeillä ilmayhteys tilan huoneilmaan. Tilasta luukku alapuolella oleviin tiloihin ei ole tiivis.

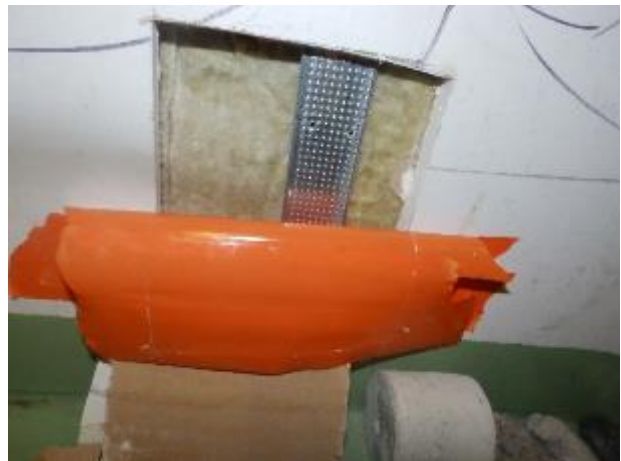
Kuva 85: Otettiin materiaalinäyte bänditila 7 väliseinän villaeristeestä.

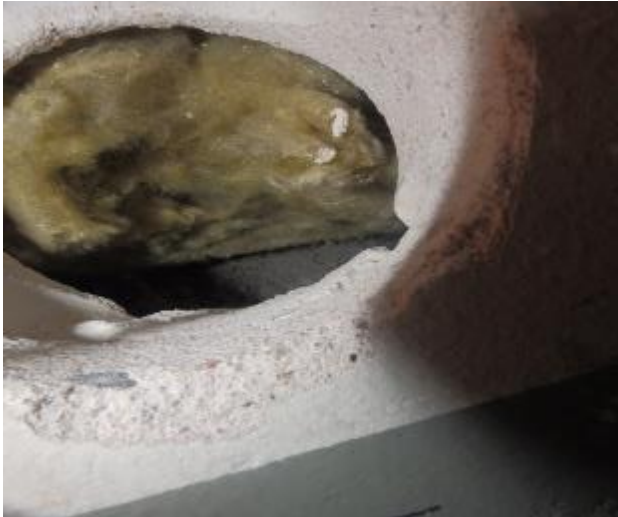
Kuva 86: Otettiin materiaalinäyte välieteisen muuratun väliseinän villaeristeestä.

- VS2 näyte on eteisen muuratusta väliseinästä. Väliseinän vaurioitunut villaeriste tulee poistaa tai väliseinärakenne tiivistää mm. ylitasoittamalla ilmatiiviiksi. harkkopintaa ei oltu tasoitettu ja saumoissa on paikoin reikiä, josta ilmayhteys villaeristeen ja huoneilman välillä.

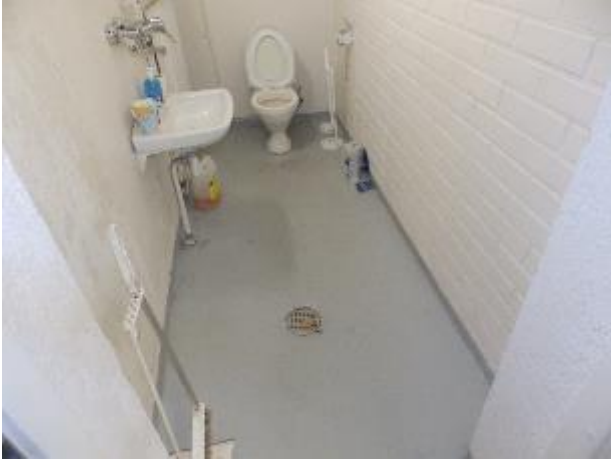
Kuva 87: Tarkastettiin wc-tilat ja muut tilat, jossa lattiakaivo, ei kohonneita pintakosteuslukemia. Wc-tiloissa maalattu betonilattia.

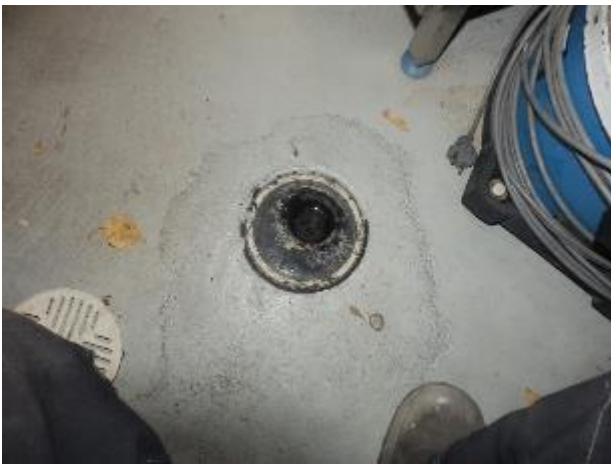
Kuva 89: Tarkastettiin lattiakaivot silmämääräisesti, lattiakaivoissa ei havaittu aistinvaraisesti vaurioita.

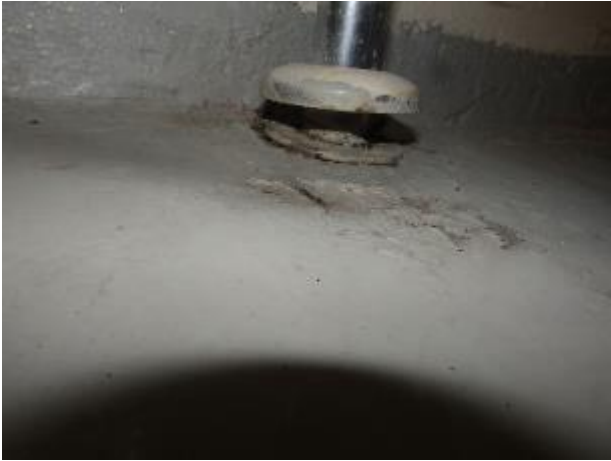
Kuva 91: Tarkastettiin viemärien liitoksia merkisavun avulla, ei havaittu ilmavirtauksia viemäriinliitoksista.

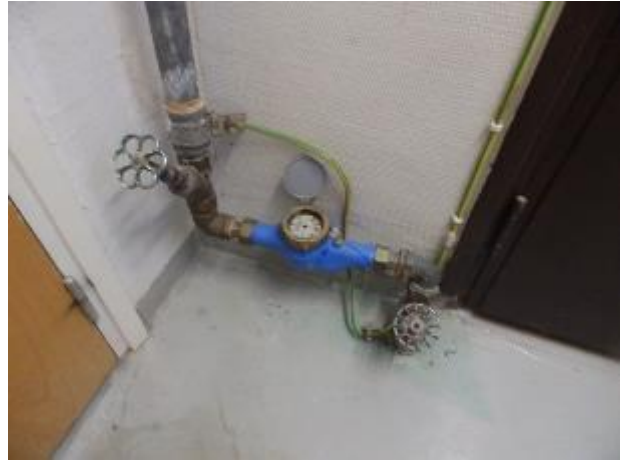
Kuva 92: Vesimittari aistinvaraisesti kunnossa, ei vuotoja.

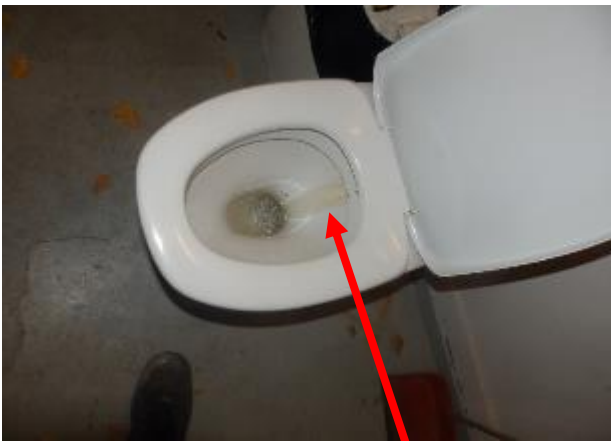
Kuva 93: Wc-pytyn takaseinämässä tumma alue, joka viittaa, että wc-pytty jäänyt vuotamaan läpi. Kylmän veden läpivirtaaminen pytyssä lisää pytyn kondenssiriskiä kesäaikaan. Tutkimushetkellä pytyn läpivuotoa ei havaittu. Kuva on tilasta O10 wc.

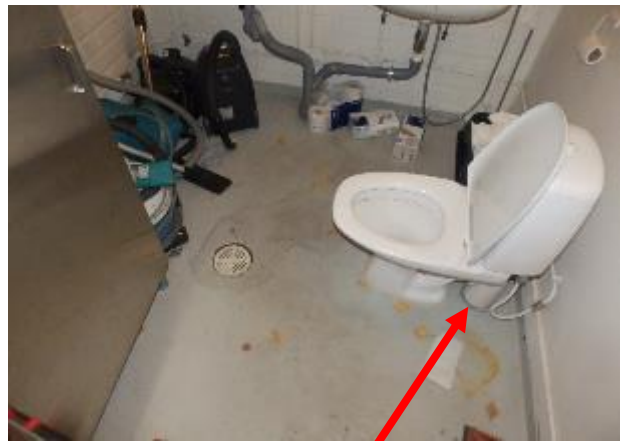
Kuva 94: Alkukatselmuksen aikana wc-pytyn viemäriin ympärillä pintakosteuslukemat olivat koholla, tutkimusaikaan pintakosteuslukemat olivat tasaantuneet referenssiarvoihin. Tarkastettiin viemäriin liitos merkisavun avulla, viemäriinliitos on tiivis (ei havaittu ilmavirtoja merkisavulla)

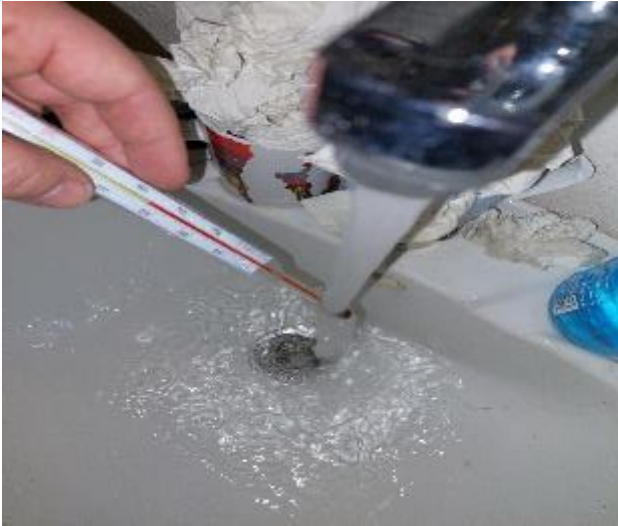
Kuva 95: Tarkastettiin vesikalusteesta saatavan veden lämpötila, joka oli +55°C ja sitä saatiin alle 30 sekunnin kuluessa.

Käyttöveden lämpötila on Asumisterveysasetuksen 545/2015 mukainen.
