KARELIA-AMMATTIKORKEAKOULU
Konetekniikan koulutus

FORD THUNDERBIRD -PROJEKTI

Opinnäytetyö
Lokakuu 2022

The aim of this work was to go through the main stages of the complete restoration and customization project of an old classic car. The construction project for this project was a 1969 Ford Thunderbird.

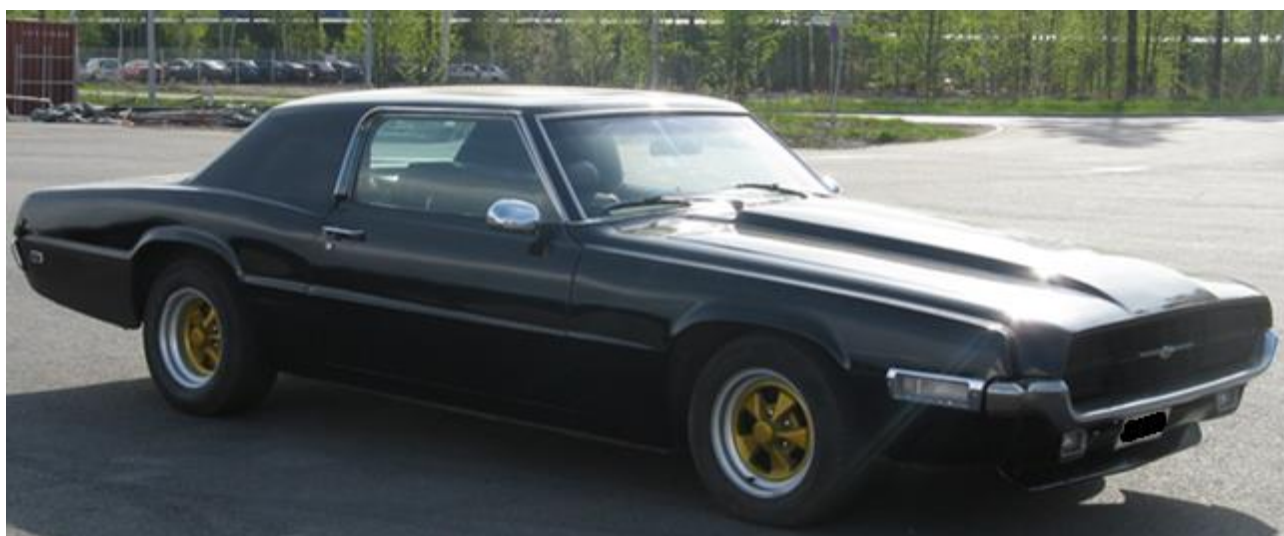
Kuva 2. Ford Thunderbird -69 Projektin alussa (kuva: Olli Panhelainen).

Verrattaessa kuvaa 2 aikaisemmin Thunderbirdin esittelyosiossa sivulla 13 olleeseen kuvaan 1 verrattaessa voidaan huomata, että eroa ulkonäön suhteen on jo syntynyt mielestäni oikeaan suuntaan. Autosta on edellisten omistajien toimesta poistettu muun muassa katto-osan peittävä vinyylikerros, kromisia koristelijoita on poistettu useasta kohdasta, konepellin keskikohta on korotettu, keulan alaosaan on asennettu pieni alaspoileri täyttämään keulan alaosan tyhjää olemusta, keulassa puskurin yläpuolella sijaitsevat ritilät on maalattu mustaksi ja vanteet on vaihdettu.

Auto on alkuperäiseltä väriltään ollut saman punaisen värinen kuin auto kuvassa 1. Entinen omistaja oli muuttanut auton värin mustaksi. Värin vaihdoksessa pohjatöiden sekä maalipinnan laadun suhteen oli kuitenkin parantamisen varaa. Autoon on myös vaihdettu muoviset kromatut peilit. Samalla peilin on saanut myös apukuskin puoli autosta. Alkuperäisesti autossa ei apukuskin puolella ollut peiliä lainkaan.

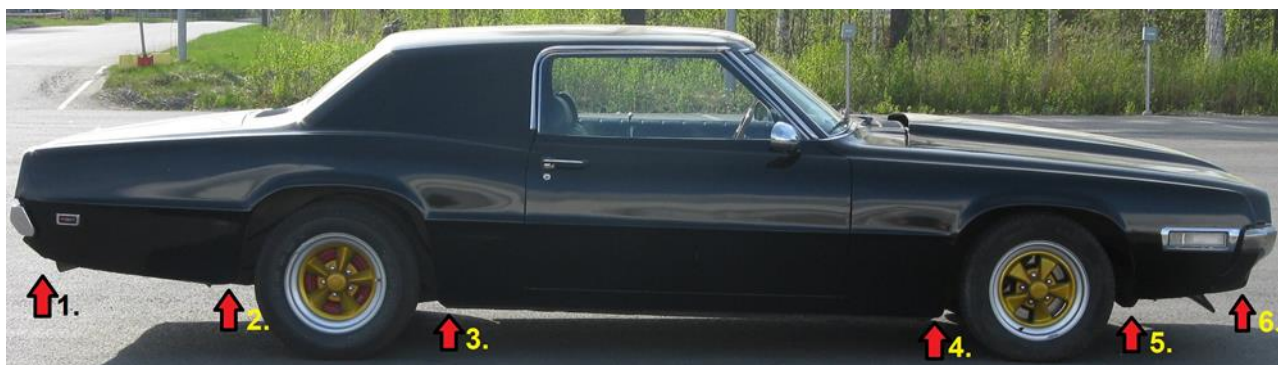
Kuva 3. Kylkiprofiili (Kuva: Olli Panhelainen).

Auton kokonaisuotoilua tarkasteltaessa oli asioita, jotka eivät miellyttäneet. Näistä yksi sellainen oli auton kylkiprofiilin helmalinjan "soutuvenemäisyys". Punaisilla nuolilla on merkattu ja numeroitu kohdat selkeyttämään mitä kohtaa kylkiprofiilin helmalinjasta, milloinkin tarkoitan. Tarkastelun kohteena on nuolien 3–4 välinen alue kylkiprofiilin keskiosan helmalinjasta suhteessa auton takaosan helmalinjaan 1–2 ja etuosan helmalinjaan 5–6.

Otetaan ensin tarkasteltavaksi helmalinjasta etuosa 5–6. Kohta 5 alkaa ylempää kuin mihin kohta neljä päättyy ja nousee jyrkästi ylöspäin kohtaan 6. Myös takaosassa on samanlainen tyyli, jossa kohta 2 lähtee ylempää kuin kohta 3 ja nousee jyrkästi ylviistoon kohtaan 1.

Tästä tulee mielestäni vaikutelma helmalinjan soutuvenemäisestä kylkiprofiilista, jotka olisi tarkoitus saada muutoksia tekemällä poistettua. Kylkiprofiilissa poistolistalle menivät myös mm. äärivalot edestä ja takaa.

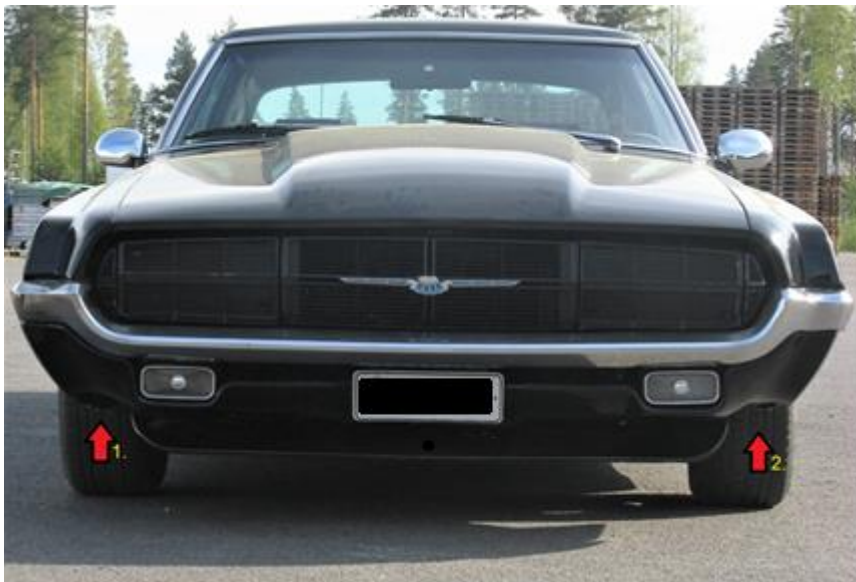
Kuva 4. Keula (Kuva: Olli Panhelainen).

Keulan suunnalta autoa tarkasteltaessa (kuva 4) oli myös havaittavissa, että keulasta tuntui puuttuvan jotain alaosasta. Tämä johtui siitä, että kylkiprofiilin helmalinjan etuosan noustessa jyrkästi keulaa kohti nuolien 1 ja 2 kohdilta, jatkui tämä linja autossa myös keulan puolelle.

Tämä muotoilullinen ratkaisu jätti paljon tyhjää tilaa keulan alimman osan ja maan väliin. Eturenkaiden kulutuspinta oli myös suurelta osin näkyvillä autoa edestäpäin katsottaessa.

Tyhjää tilaa täyttämään oli jo aikaisemman omistajan toimesta lisätty alaspoileri, joka edestäpäin katsottuna jokseenkin auttoi täyttämään tyhjää tilaa keulan alaosassa. Tämä ratkaisu vain ei sivultapäin katsottuna näyttänyt kovinkaan hyvältä. Tämän voikin todeta auton keulan alaosaa kuvasta 3 sivulta päin tarkasteltaessa.

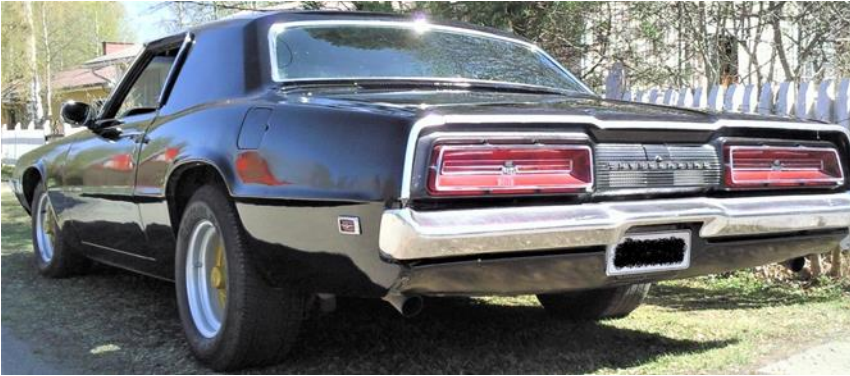
Kuva 5. Takaosa (Kuva: Olli Panhelainen).

Perästäpäin auton takaosaa tarkasteltaessa tilanne oli hyvin saman tyylinen kuin keulassa (kuva 5). Helma-linjan takaosan noustessa jyrkästi ylöspäin takaosan alahelma oli kapea vaikkakin sitä oli jo tehtaalla muotoiltu keskikohtaa kohden leveneväksi. Alkuperäiset putkiston ulostulokohdat sijaitsivat auton takaosan molemmissa äärilaidoissa. Putkiston päätepisteet olivat myös hieman alaviistoon maata kohti suunnatut kuvan 5 mukaisesti. Auton takaosaan tulisi tehdä runsaasti muutoksia pitäen sisällään kaikki yllä mainitut kohdat.

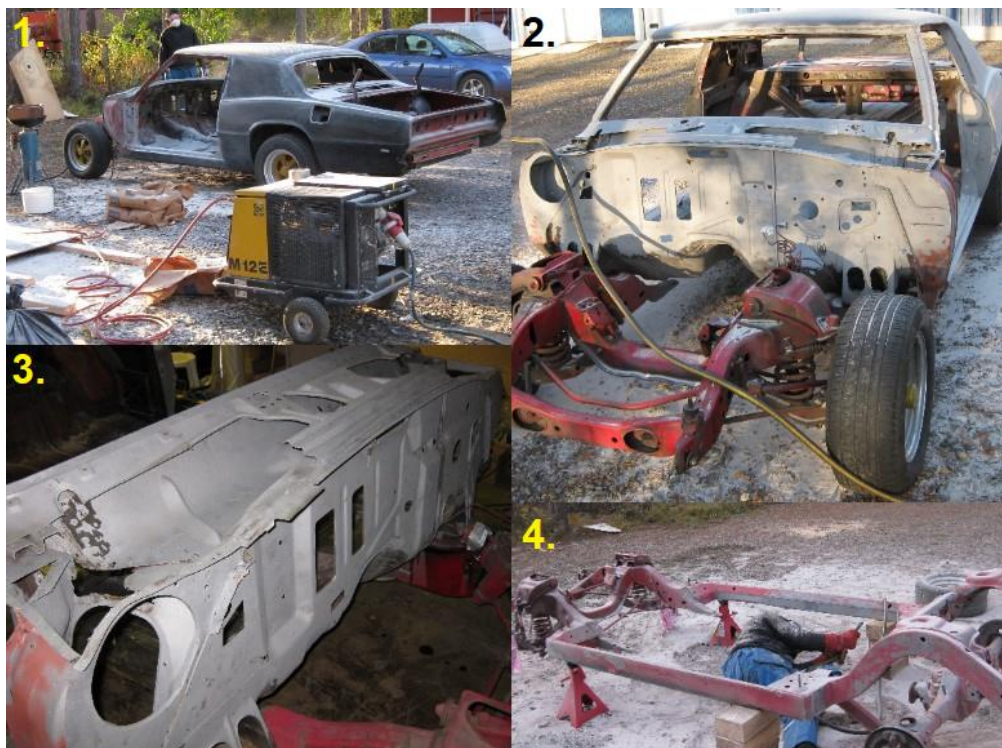
Kuvakollaasi 17. Hiekkapuhallus kori, runko, osat 1–4 (Kuva: Olli Panhelainen).

Kuvassa 17/1 kori puhallettuna kokonaan lukuun ottamatta ulkopintoja. Irto-osia on puhallettu kuvan vasemmassa laidassa hieman näkyvän suuren vanerilevyn päällä. Kuvassa 17/2 korista on puhallettu tulipelti jo puhtaaksi. Kuvassa 17/3 vesikourun apukuskin puoleisessa ylälaidassa näkyy hiekkapuhalluksen jälkeen kunnolla paljastunut ruostevaurio. Samanlainen vaurio oli myös kuskin puolella vastaavassa paikassa. Kuvassa 17/4 rungon puhallus on käynnissä.

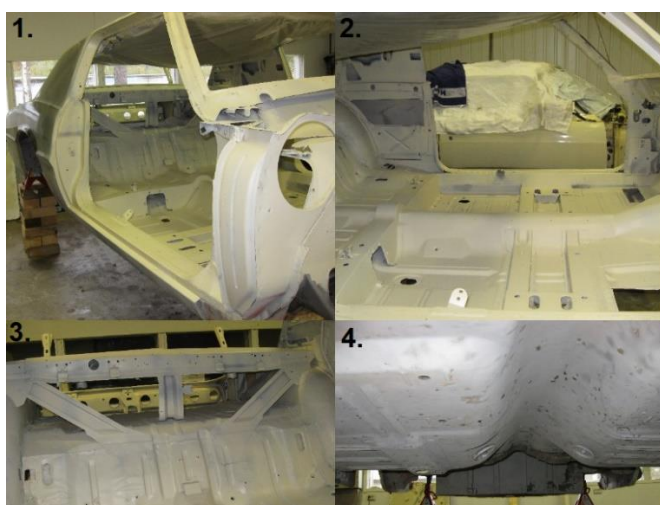
Kuvakollaasi 18. Puhalletun pinnan suojaus 1–4 (Kuva: Olli Panhelainen).

Kuvassa 18/1–3 Ohjaamo, takakontti, oven pielet käsiteltynä. Lisäksi suojaavan käsittelyn saivat osakseen perälauta ja tulipelti. Myös suuri määrä irto-osia sai suojaukseen pintaansa. Kuvassa 18/4 pohjaa ei suojattu siellä olevien alustamassajäämien takia. Pohja tulee hiottavaksi vielä myöhemmin käsin.

Hiekkapuhallus aukoo huokoset ja jättää pinnat erittäin karheiksi. Hiekan ollessa käytössä puhallusaineena myös hiekassa olevat epäpuhtaudet voivat aiheuttaa nopeaa pintaruostumista. Pintaruostumisen estämiseksi käytössä oli seuraavat menetit: Ensimmäiseksi puhallettujen pintojen puhdistus paineilmalla. Puhdistuksen jälkeen puhalletut pinnat on hyvä vielä käydä läpi U-Pol 2002/5 rasvanpoistoaineella. Suojattaville puhdistetuille pinnoille ruiskutetaan ETCH Primer F397 happopohjamaali. Tämän päälle vielä Epoksiprimer F391. Suojauksessa käytettyjen aineiden valinnat perustuivat paikallisesta maalausliikkeestä saatuihin suosituksiin.

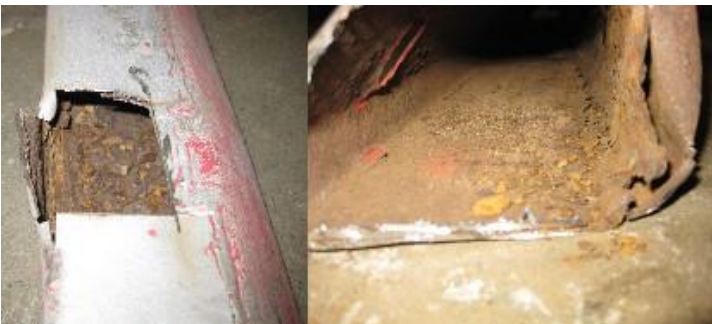
Kuva 36. Vanhat sivupalkit (Kuvat: Olli Panhelainen).

Kuvassa 35 runkopalkit on jo poistettu. Niiden mukaan oli tehty uusille palkeille kiinniketolpat. Sivupalkit olivat jopa heikommassa kunnossa miltä ne alun perin vaikuttivat. Palkit oli korjattu jo pitkän aikaa sitten päällystämällä ne melkein kauttaaltaan ohuella pellillä (kuva 36).

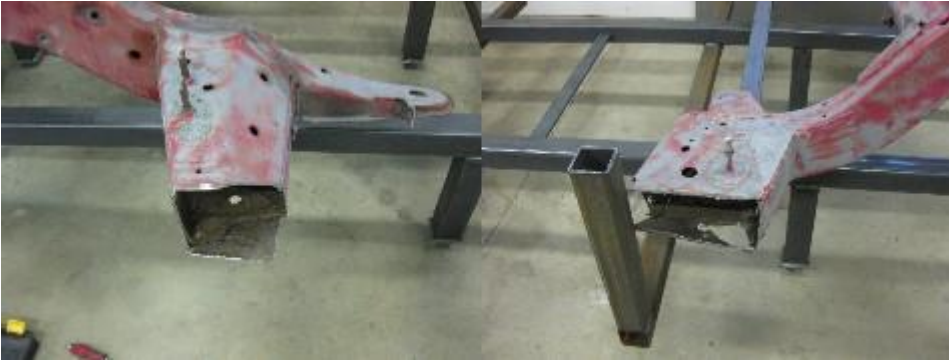
Kuva 39. Rungon kotelot (Kuvat: Olli Panhelainen).

Koteloiden kunto oli etukoteloiden osalta kohtalaisen hyvä. Ne tulisivat vaatimaan korjaavia hitsauksia ja etukulmiin korjauspalat. Takakotelot olivat huomattavasti heikommassa kunnossa ja vaativat täydellisen uudelleen rakennuksen.

Tämä oli siinä määrin huolestuttavaa, että korin keskiosan kiinnityspisteet sijaitsivat juuri näiden koteloiden päällä. Kuvassa 39 sivulla 61 ovat kotelot kuskin puolelta kuvattuna ennen uusien palkkien paikalleen asemointia.

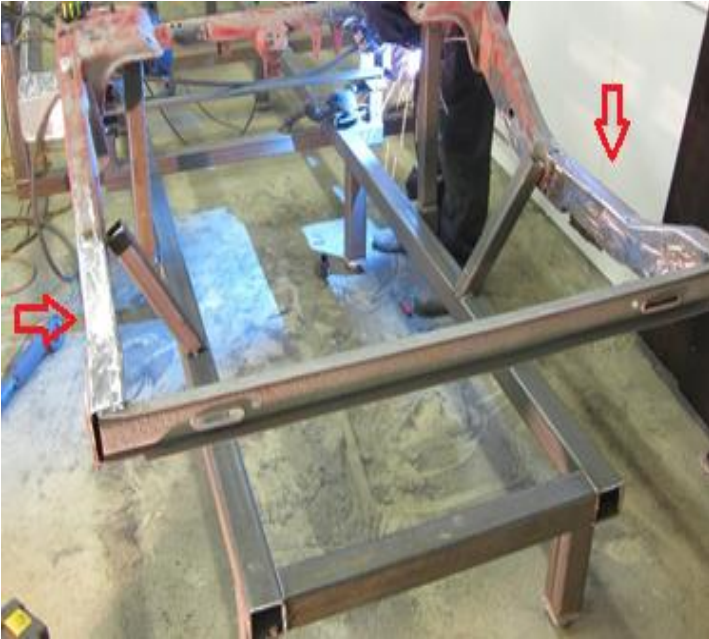
Kuva 42. Rungon peräosan hitsaus ja lisävahvistukset (Kuva: Olli Panhelainen).

Rungon peräosassa oli myös korjattavaa. Nuolien osoittamat kohdat olivat ruostuneet todella ohkaisiksi. Näissä kohdin sijaitsivat myös rungon takakiinnitys pisteet, joita oli yhteensä neljä kappaletta. Tässä kohtaa niitä ei ole vielä lisätty takaisin. Rungon takaosaa on myös vahvistettu viistoilla tukipalkeilla kuvan 42 mukaisesti mahdollisten muodonmuutosten ehkäisemiseksi.

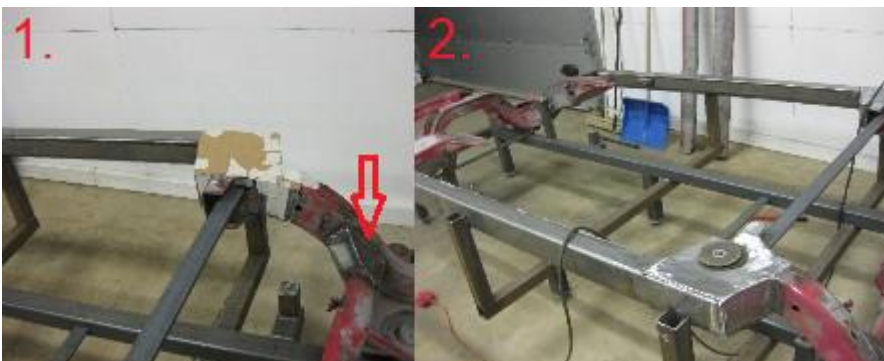
Kuva 43. Pahvimalleja, vahvistusta ja runko käännettynä (Kuvat: Olli Panhelainen).

Kuvassa 43/1 kotelon puutuvista osista on tehty pahvimallit. Kuvan oikeassa laidassa nuolella osoitettuna näkyy jo aikaisemmassa vaiheessa lisätyt kotelotyyppiset vahvisteet. Rungon ruosteen kuluttaman peräosan kokonaisjäykkyys huolestutti siinä määrin, että vahvisteet oli hyvä lisätä.

Rungon annettiin seisoa muutaman viikon ajan yläpuolen toimenpiteiden jälkeen. Tämän jälkeen rungosta tarkastettiin, että mittojen ja kiertymän osalta kaikki ovat kunnossa. Irrotuksessa ilmeni minimaalisesti hitsausjännitteitä, jos ollenkaan. Irrotuksen jälkeen on tehty vielä uusi tarkastus mittojen ja kiertymän osalta. Kaikki oli tältä osin kunnossa.

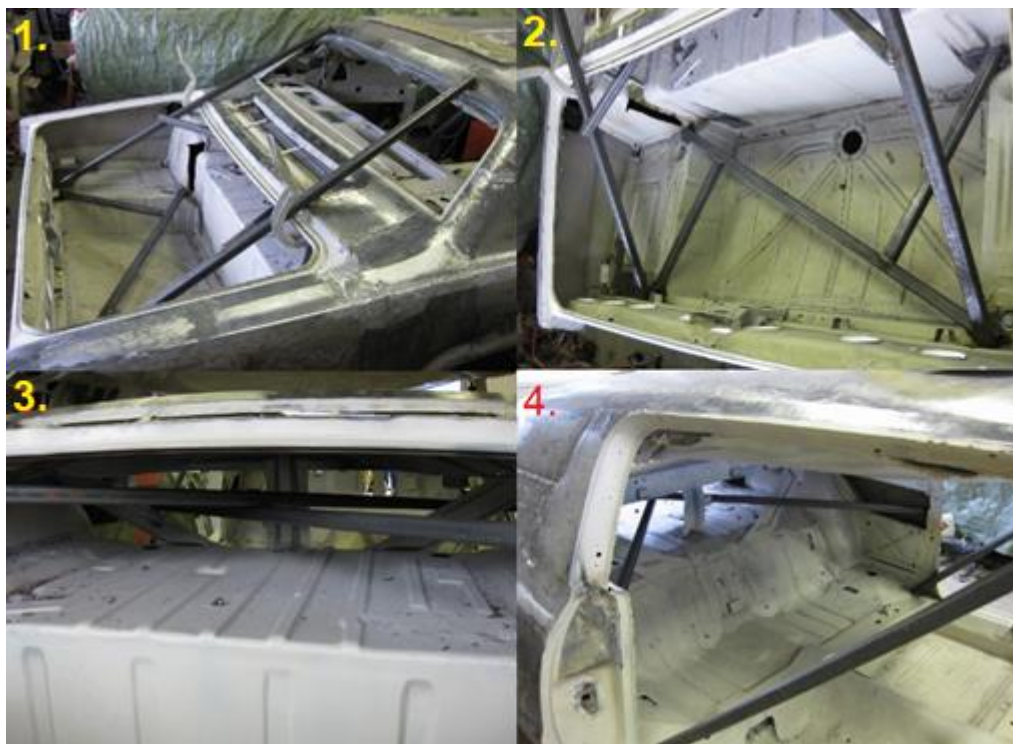
Kuvakollaasi 59. Korin vahvistaminen 1–4 (Kuvat: Olli Panhelainen).

Muodon muutoksia ehkäisemään rakennettiin tukikehikko, jonka materiaalina toimi S355J2H-neliö putkipalkit kokoa 30x30x3. Korin vahvistukset on tehty ennen korin kääntötelineeseen laittoa korin ollessa vielä mahdollisimman jännityksettömässä tilassa. Kuvassa 59/1 takaosan pitkät palkit, jotka on hitsattu alapäästään takakontin paksuimpiin kohtiin kiinni.

Yläpäästään ne on kiinnitetty ikkunoiden yläpuolelle sekä keskeltä takakontin aukon etupuolelle. Tällä oli tarkoitus suojella takakontin aukkoa sekä takaikkunan aukkoa muodonmuutoksilta. Lisäksi nämä palkit tarjosivat jämäkät paikat lisävahvistuksille sisäosissa.

Kuvassa 59/2 takakontin sisäosien vahvistukset. Vahvistukset on tehty liittymään toisiinsa maksimaalisen tuennan saavuttamiseksi. Kuvissa 59/3 ja 59/4 näkyy ristikkorakenne, joka on takakontin puolelta liitetty vahvistuspalkkeihin sekä etupuolelta etuovien takana olevien koteloiden paksuimman metallin omaaviin kohtiin.

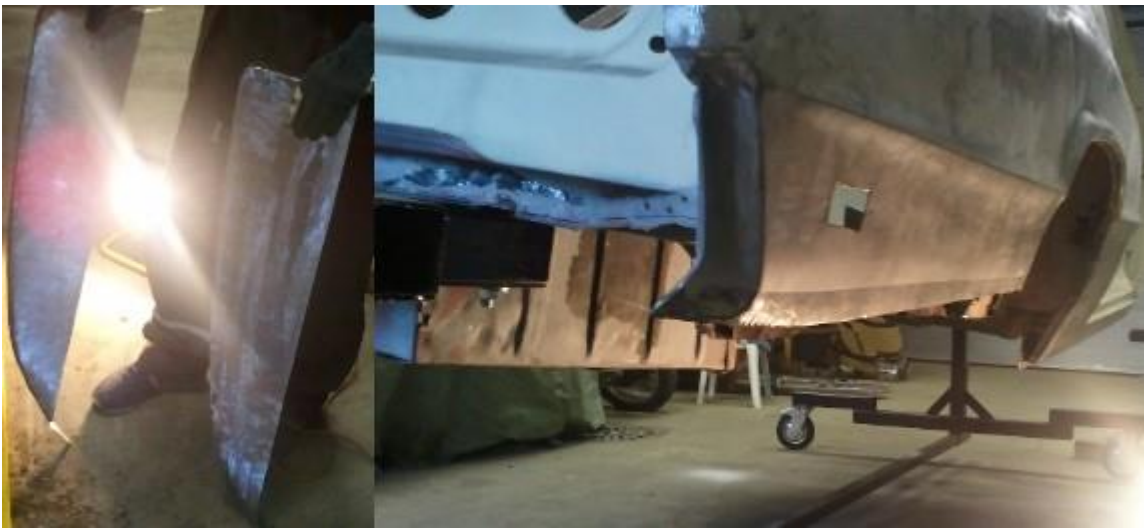
Kuva 65. Takaosan sivuhelman uudet alaosat ja pois leikattu alaosa (Kuvat: Olli Panhelainen).

Kuvassa 65 (vasen) on nähtävissä valmiit takasivuhelman alaosat. Alaosista on kumpikin toteutettu yhdestä pelistä vasartamalla pahvimalleja apuna käyttäen. Työn suorittamiseen käytettyihin välineisiin kuului mm. peltisepän vasarasarja ja vastinkappalesarja, alasimia, lyöntitaltoja ja erinäisiä puisia kappeleita avustamaan muotojen teossa. Alaosien muoto oli koko matkaltaan moneen suuntaan kaartuva päättyen sivuilla olevaan reunalaippaan, jonka taitoksen oli oltava sulavan pyöreä. Ainoastaan takahelman alaosan liitososassa reunalaippaa ei ollut.

Kuvassa 65 (oikea) näkyy takasivuhelma alaosa, josta on jo poistettu kustomoitava alaosa. Leikkaus on toteutettu välittömästi peltiin muotoillun puskurin syvennyksen alapuolelta. Leikkauslinja on myös tehty mahdollisimman suoraksi helpottamaan uuden alaosan hitsausta paikalleen.

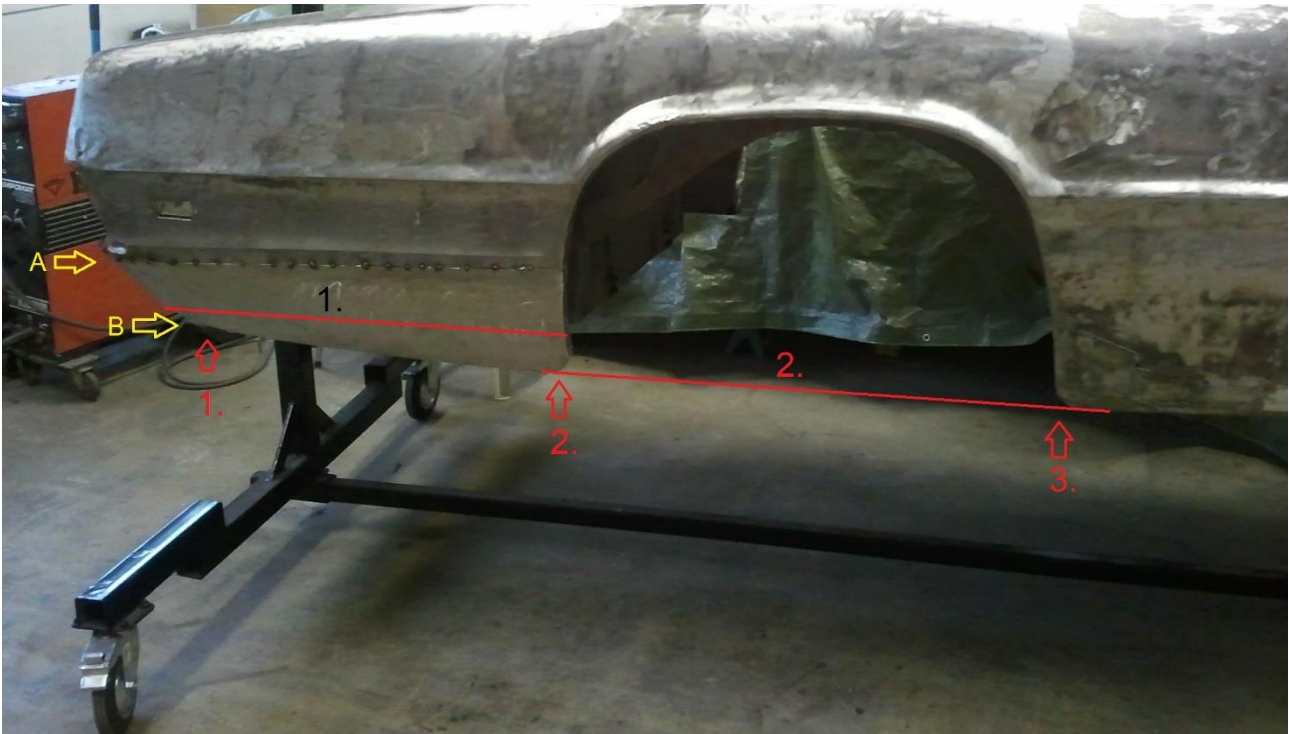
Kuva 66. Takaosan sivuhelma kiinnitettynä paikalleen (Kuva: Olli Panhelainen).

Kuvassa 66 Takaosan sivuhelma alustavasti pistehitseillä silloitettuna paikalleen. Kuvan 1 viiva kuvastaa karkeasti lisättyä pellin määrää alkuperäiseen verrattuna. Keltaisten nuolien väli a ja b on jyrkennetty verrattuna alkuperäiseen. Alas vienti jatkuu myös pidemmälle, kunnes kääntyy sulavasti punaisen nuolen osoittamalta alueelta eteenpäin laskevaksi kohti punaista nuolta 2. Nuolesta kaksi on vedetty punainen viiva 1 yli pyöräaukon punaiseen nuoleen 3 osoittamaan jatkumoa, jossa linja jatkuu keulaa kohti samassa tasossa. Alle olen vielä lisännyt kuvan 67 lähtötilanteesta ja siihen punaisen viivan muotojen aikaisemmasta jatkumosta takaosasta pyöräkotelon yli havainnollistamaan muutosta.

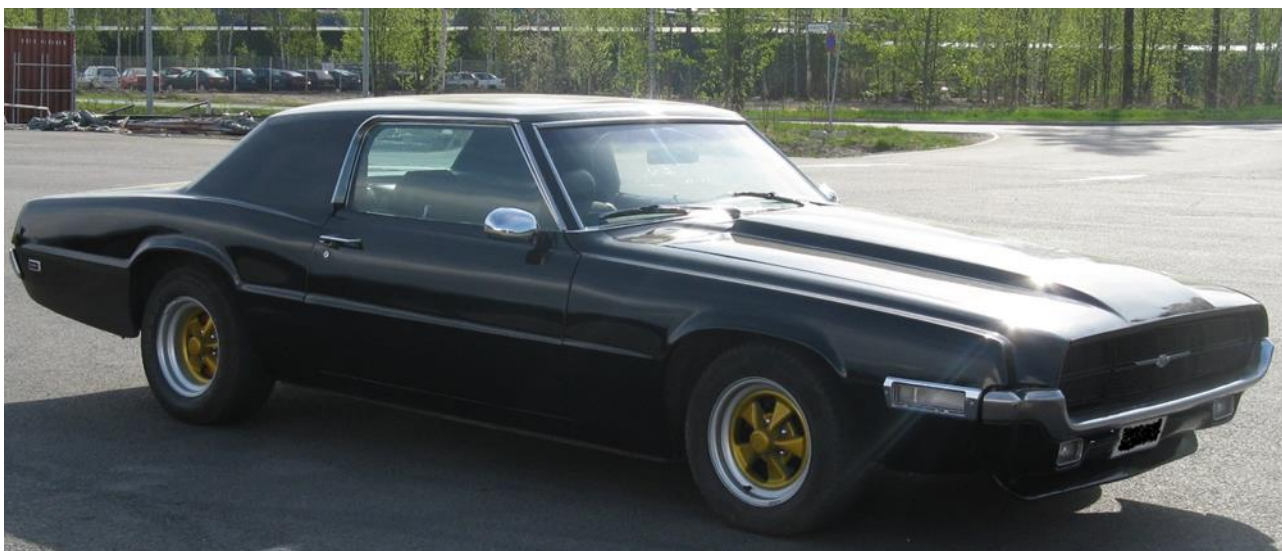
Kuva 69. Alkutilanne (Kuva: Olli Panhelainen).

Tämän auton korkeutta perän osalta oli muutettu korottamalla sitä, joka on tyypillinen "hotrod look". Vanteet ja renkaat oli myös vaihdettu. Takana oli 8.5" negatiivisella ET: llä varustetut vanteet, jotka vievät vanteen kiinnitystason lähemmäksi vanteen sisäreunaa. Tämä aiheuttaa sen, vanteessa on enemmän reunaa tai "huulta" vanteen ulkokehähän sisäpinnalla. Edessä vanteet oli kasvatettu 7" leveiksi ja ET näissä oli 0. Kiinnitystaso oli siis pidetty neutraalina, mutta vanteen leveyttä kasvatettu. Rengastus oli takana kasvatettu 255 mm leveäksi. Edessä leveys oli 205. Nämä vanteiden ja renkaiden muutokset ovat jo samalla suunnalla mitä itselläkin oli ajatuksena tehdä. Korkeuden suhteen mennään vain eri suuntaan eli alaspäin, ei ylöspäin.

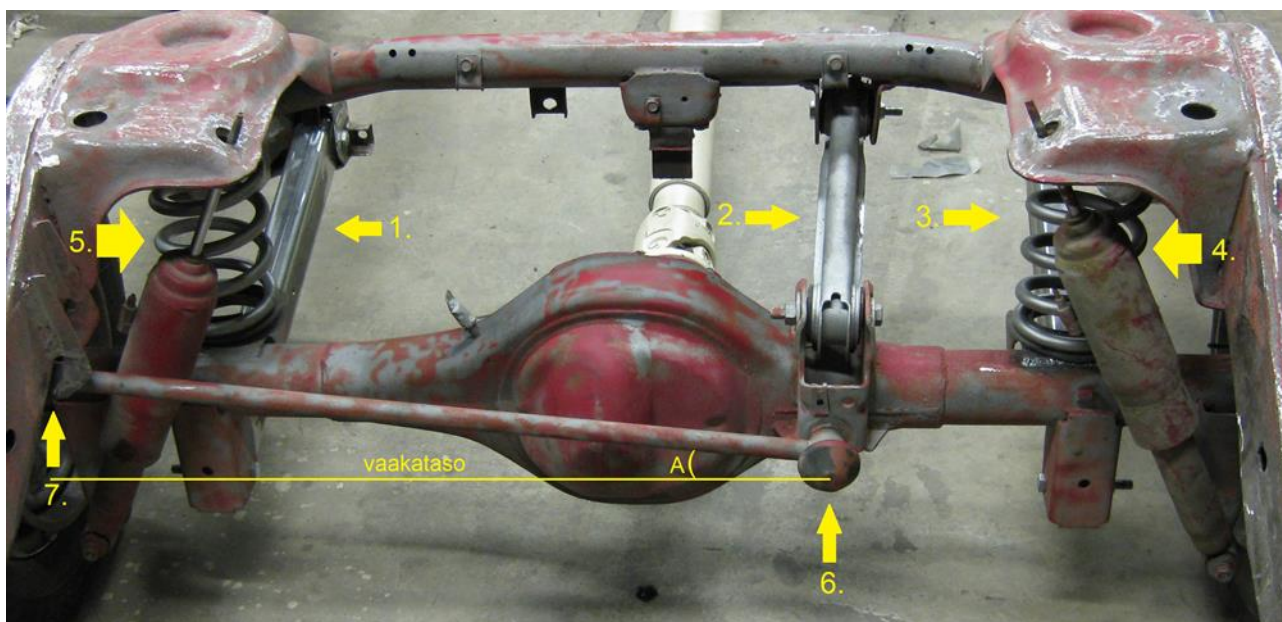
Kuva 70. Takaosan alustaratkaisut (Kuva: Olli Panhelainen).

Jo ennen projektin aloitusta huomio kiinnittyi siihen, että takarenkaat eivät olleet pyöräkoteloiden sivuttaissuunnassa samalla kohdalla. Tällä tarkoitan, että kuskin puolella renkaan reuna oli lähempänä takalokasuojan reunaa, kun taas apukuskin puolella

takarengas oli sisempänä eli kauempana takalokasuojan reunasta. Auton madaltamista sekä vanteiden ja renkaiden mitoitus suunniteltaessa tällekin asialle löytyi selitys.

Auto on varustettu jäykällä taka-akselilla ja kolmella tukivarrella toteutetulla tuennalla (kuva 70). Kaksi alatukivartta ovat keltaisten nuolien 1 ja 3 osoittamissa paikoissa sekä yksi ylätukivarsi keltaisen nuolen 2 osoittamassa paikassa. Tämä tuentamalli vaatii erillisen tuen estämään akselin liikkeitä poikittaissuunnassa. Pystysuuntaista joustoa vastaanottamassa ovat keltaisten nuolien 4 ja 5 osoittamat kierrejouset sekä iskunvaimentimet.

Tekijä säädettävälle Panhard- tangolle löytyi Englannista. Tämä yritys oli erikoistunut tekemään merkki- ja mallikohtaisia säädettäviä tankoja mittojen mukaan. Jouston aikana tapahtuvien sivuttaissuuntaisten liikkeiden minimointi tulisi tapahtumaan asentamalla autoon jäykemmät jouset sekä iskunvaimentimet. Näin ollen vanteiden sekä renkaiden mitoittamisessa olisi koko rengaskotelon leveyden hyödyntäminen paremmin mahdollista.

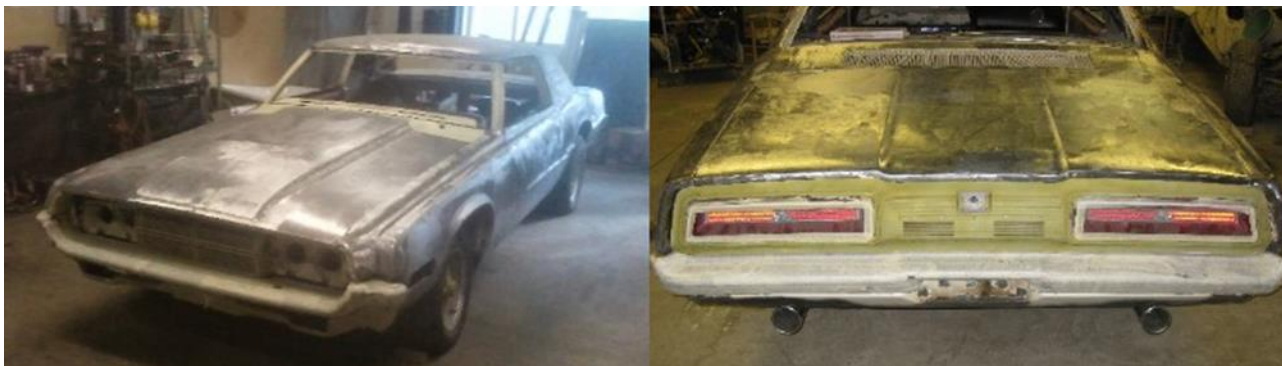
Kuva 76. Thunderbird välikasattuna (Kuvat: Olli Panhelainen).

Korin nostaminen kasatulle rungolle tapahtui ensimmäisenä. Tässä kohtaa oli tarkasteltava korin ja rungon kiinnityskohtien istuvuutta. Kori istui täsmälleen oikein kaikille rungon kiinnityskohdille, eikä missään kohtaa ollut havaittavissa mitään poikkeavaa. Kasaus jatkui laittamalla kaikki ulkokuoren osat takaisin paikoilleen.

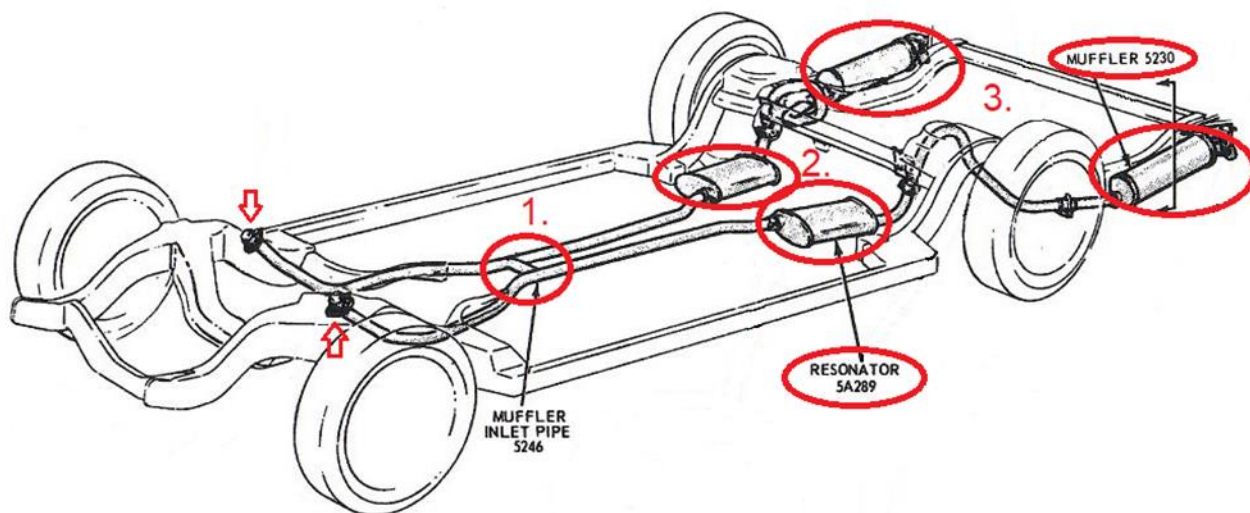
Kuva 77. Ford Thunderbird tehdasasenteinen pakoputkisto (2).

Kuvassa 77 on auton tehdasasenteinen putkisto. Olen merkannut kuvaan punaisilla nuolilla putkiston lähdöt pakosarjoilta molemmilta puolin moottoria. Tästä putkisto laskeutuu auton alle ja kääntyy kulkemaan keskemälle autoa. Kuvassa 77 kohdassa 1 on punaisella ympyröity yhdysputki, jolla pakoputkiston molemmat puolet on yhdistetty toisiinsa. Tällä tavalla yhdistettyä putkistoa sanotaan H-putkistoksi.

Seuraavana tarkastellaan pakosarjojen päätepisteiden ja takavaimentimien väliä. Takavaimentimet sijaitsivat tässä putkistossa taka-akselin etupuolella missä alkuperäisessä putkistossa olisivat sijainneet resonaattorit (kuva 77 kohta 2). Pakosarjojen ja vaimentimien välille oli vedetty 3” putket. Yhdysputkea pakoputkiston eri puolien välillä ei enää ollut (kuva 77 kohta 1).

Pakoputkiston keskiosassa on lähdetty toteuttamaan seuraten tehtaan alkuperäisen pakoputkiston reittejä kts. (kuva 77). Joustoliittimien jälkeen olevat 3 tuuman lähdöt sijaitsevat auton etupäässä. Kuvassa 81 (vasen) etuosassa osittain näkyvässä vaihdelaatikon tukiraudassa oli valmiiksi muotoillut kohdat putkiston mahdollisimman korkealla kulkemisen mahdollistamiseksi. Näitä kohtia hyödyntäen putkiston eteni kääntyen kohti kardaanitunnelin sivuja.

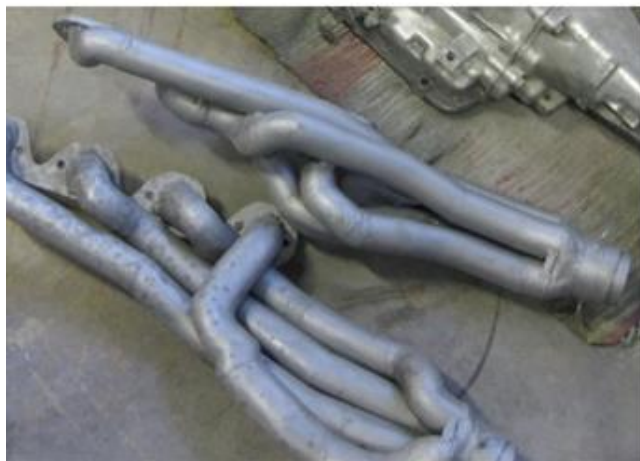
Kuva 78. Peltipakosarjoja (Kuva 78 vasen: Olli Panhelainen, kuva: 78 oikea 13).

Ensimmäiseksi otetaan tarkasteluun pakosarjat. Kuvassa 78 vasemmalla on autossa paikallaan olleet pakosarjat ja oikeanpuoleisessa kuvassa esimerkkinä tähän moottoriin käyvät Hooker merkkiset peltipakosarjat. Paikallaan olleiden pakosarjojen putkien pituuksien mitoitus oli arveluttava. Putkissa oli teräviä käännöksiä ja ne oli osin hakattu lyttyyn tilan käydessä liian ahtaaksi.

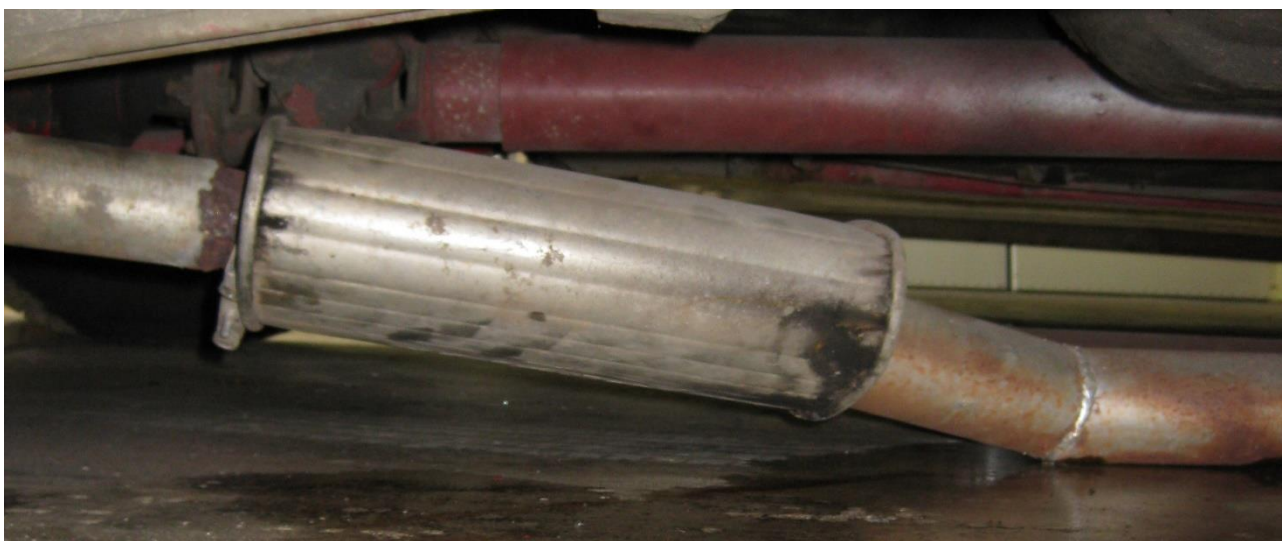
Kuva 79. Tarvikevaimennin (Kuva: Olli Panhelainen).

Alkuperäiset resonaattorit oli korvattu 2” sisääntulolla sekä lähdöllä varustetuilla tarvikevaimentimilla. Keskiputkien ollessa 3” kokoiset ja sisääntulot 2” oli kiinnitys toteutettu hitsaamalla 3” putket 2” sisääntulojen kohdilta suoraan vaimentajiin kiinni (kuvassa 79 oikealla puolen vaimenninta). Erikokoisten putkien ja tulojen yhdistäminen tällä tavoin tukkii pakokaasujen virtausta. Vaimentajat oli myös leikattu auki ja niistä oli todennäköisesti poistettu vaimennusmateriaali, joka yleisimmin on mineraalivillaa tai lasivillaa. Vaimentajien

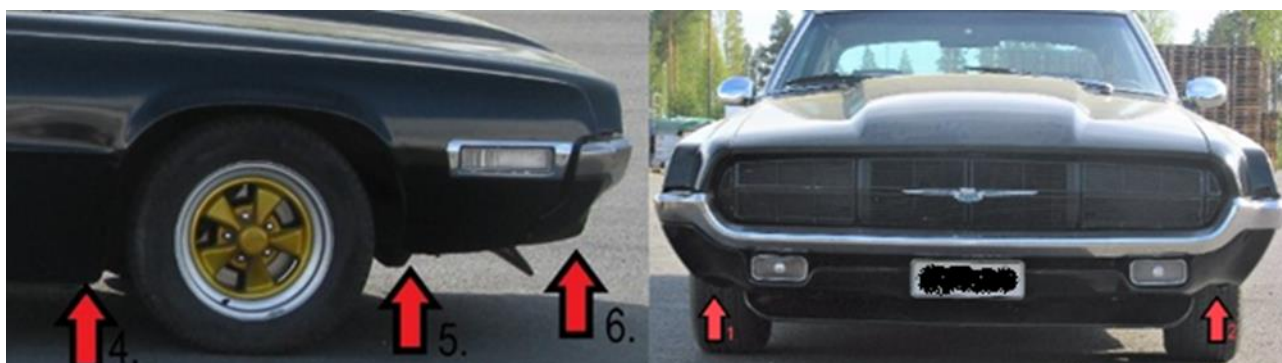
Kuva 85. Keulansivuosan sekä keulan muutokset (Kuva: Olli Panhelainen).

Kuvassa 85 on kuvattuna lähtötilanne apukuskin puolen etuosan (kuva 85 vasen) sekä keulan (kuva 85 oikea) suunnalta. Aloitan tarkastelemalla apukuskin puolen etusivuosaa kuvassa 85 (vasen). Kohdat on tässä kuvassa jaettu nuolilla 4–6. Muutoksia vaativa ongelma tässä kohtaa on, että nuolen kohta viisi alkaa ylempää, kuin mihin nuolen kohta 4 päättyy ja nousee jyrkästi ylöspäin nuolen kohtaan 6.

Seuraavaksi tarkastelun kohteena on keula kuvassa 85 (oikea). Tältä suunnalta autoa tarkasteltaessa oli myös havaittavissa, että keulasta tuntui puuttuvan jotain alaosasta, koska kylkilinjan etuosan alareunan noustessa jyrkästi keulaa kohti nuolien 1 ja 2 kohdat, jatkui tämä linja myös keulan puolelle ja jätti paljon tyhjää tilaa keulan alaosan ja maan väliin. Kuvassa näkyvä alaspöileri meni poistoon.

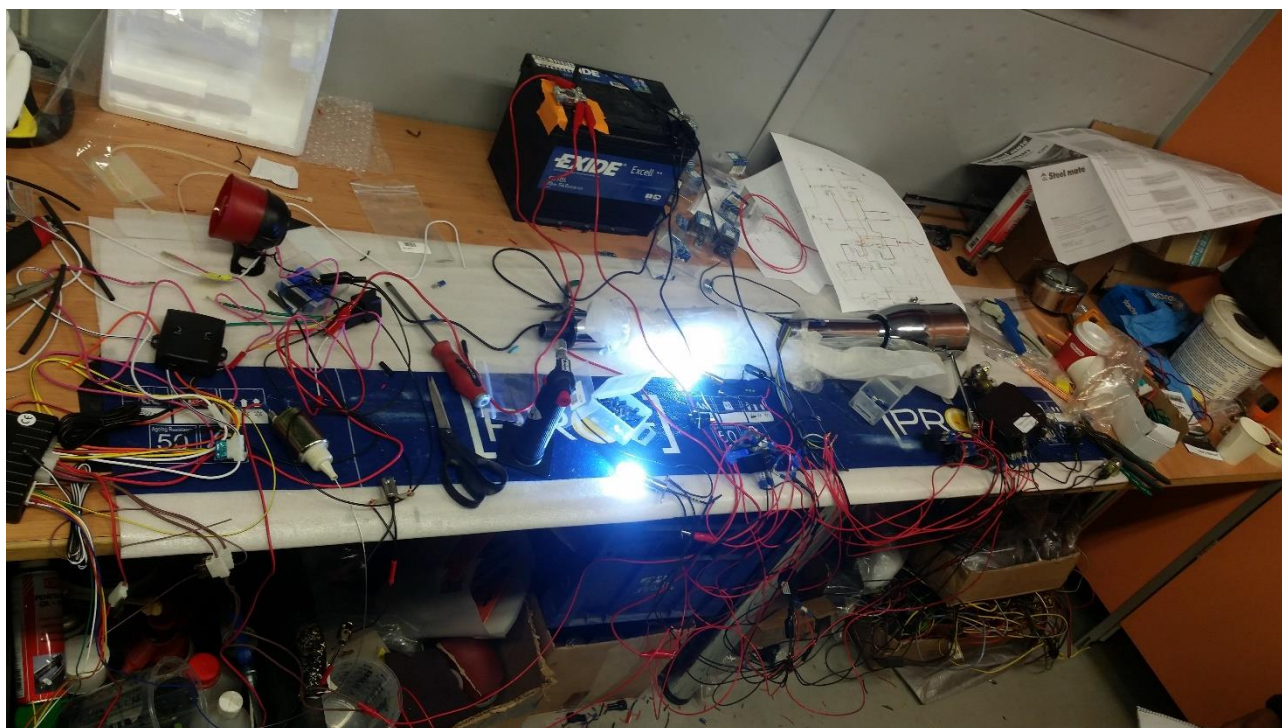
Kuva 97. Vilkkukytken testauksista (Kuva: Olli Panhelainen).

Esimerkkinä pöydälle kasauksen hyödystä mainittakoon sekventiaali ohjausyksikön mukana tullessa kaaviossa ollut virhe, joka oli pöydälle kasattuna helppo havaita ja korjata. Kytkentöjen ollessa jo autoon asennettuna olisi tämäkin ollut huomattavasti hankalampaa ja aikaa vievää.

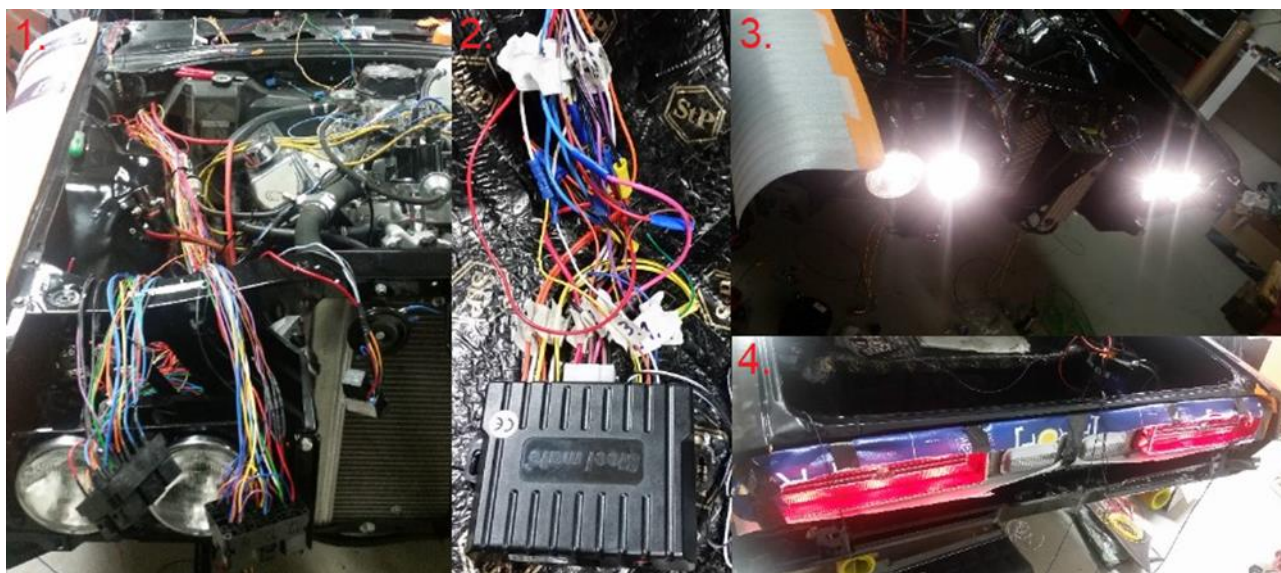
Kuva 98. Sähköjen vetoa ja väliaikaisia liitännöitä (Kuvat: Olli Panhelainen).

Kuvassa 98/2 murtohälyttimen keskusyksikkö väliaikaisilla liittimillä liitettynä. Samasta kuvasta on myös nähtävissä valmistelua lopullisia liittimiä varten johtojen ollessa numeroidut molemmin puolin kohtaa missä tällä hetkellä oli vielä abiko jatkoliittimin toteutetut liitokset. Kuvassa 98/3 sekä 98/4 ajovalojen sekä takavalojen toiminnan testausta.

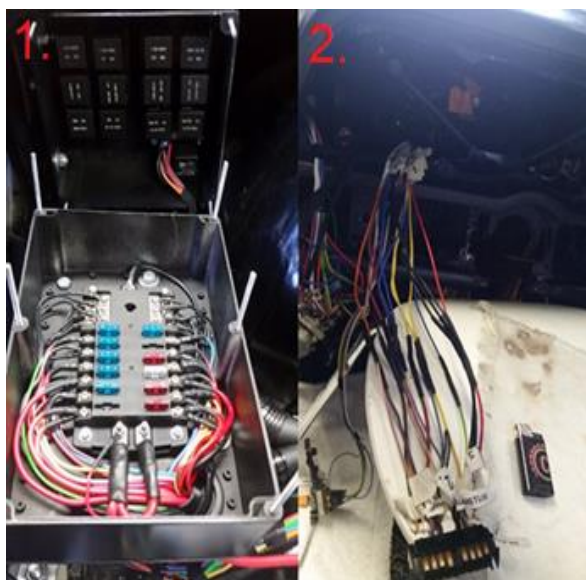
Kuva 99. Liittimien ja liitoksien viimeistelyä (Kuvat: Olli Panhelainen).

Kuvassa 99/1 pääsulakerasia ja päärelesokkelit on sijoitettu kannellisiin roiskeveden kestäviin suojakoteloihin. Pääsulakerasian kaikki lopulliset liitännät on toteutettu vedonpoistolla varustetuilla suojaamattomilla liittimillä (kuva 100/1) eli johtoa liittimeen puristettaessa kiinnitys tapahtuu sekä kuoritun johdon kupariseen johdin osaan, että kuoriosaan näin ollen mahdollinen vetorasitus ei kohdistu liittimen johdin osan liitokseen. Lisäksi johdin osan liitos on tinattu ja suojattu kutistesukkaa käyttäen.

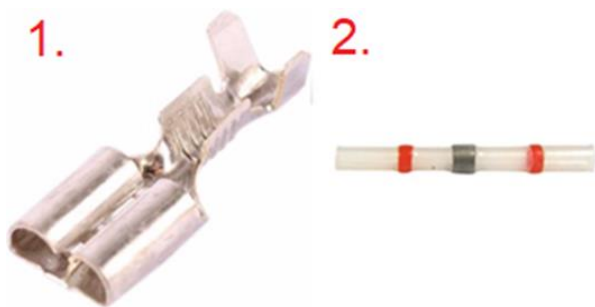
Kuva 100. Suojaamaton vedonpoistoliitin ja juottava jatkoliitin (Kuvat: Olli Panhelainen).

Kuvassa 99/2 mittariston liitospistokkeen johdotukset on numeroitu ja abiko jatkoliittimet on yksitellen korvattu juottavilla jatkoliittimillä (kuva 100/2). Liittäminen tapahtuu työntämällä päistään kuoritut liitettävät johdot vastakkaisista päistä putkiloon, jonka puolivälissä on tinarengas.

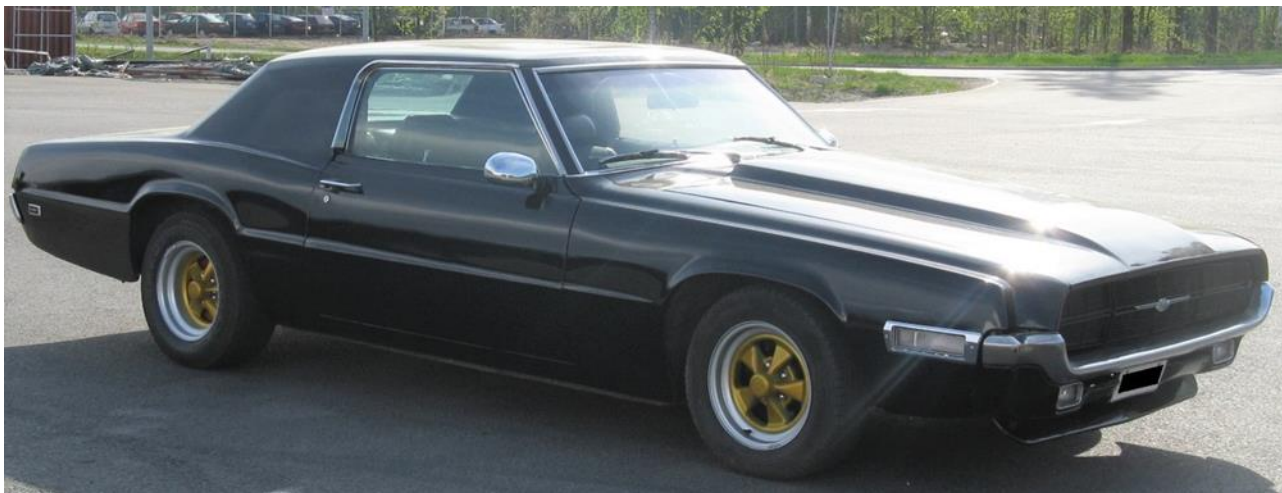
Kuva 101. Alkutilanne etuviistosta kuvattuna (Kuva: Olli Panhelainen).

- Kuva 101:** Auton etuosaan oli lisätty alaspoileri, joka ei tästä kulmasta autoa katsottaessa näytä sinne kuuluvalta osalta sekä ei täytä keulan alaosan sivua ollenkaan.

Kuva 103: Kuvassa 101 oleva alaspoileri on poistettu. Tilalle on valmistettu lasikuidusta alahelma, joka ulottuu myös keulan sivuille asti. Etuviistosta tarkasteltuna näyttää sinne kuuluvalta osalta sekä sulautuu hyvin auton omiin muotoihin.
- Kuva 101:** Konepellissä oli jo alkutilanteessa korotus.

Kuva 103: Korotus on säilytetty autossa. Korotusta on pohjatyövaiheessa muokattu tekemällä se sulavammin sivulaidoiltaan laskeutuvaksi.
- Kuva 101:** Vanteet olivat pienehköt auton kokoon nähden.

Kuva 103: Vanteet vaihdettu suurempiin. Istuvat kooltaan paremmin kokonaisuuteen auton koko huomioiden. Vanteiden kiiltävä pinta myös käy paremmin mustan maalipinnan yhteyteen.
- Kuva 101:** Alkutilanteessa autossa muoviset kromatut peilit.

Kuva 103: Tilalle vaihdettu pyöreät sirot kiillotetusta alumiinista valmistetut peilit.
- Kuva 101:** Tuulilasia sekä sivuikkunoiden reunoja kiertävät kiiltävät listoitukset.

Kuva 103: Tuulilasin reunoja kiertävä listoitus maalattu mustaksi. Sivuikkunoiden reunoja kiertävä listoituspöistetty.
- Kuva 101:** Etu- ja takaosassa autoa sivuilla huomiovalot

7. **Kuva 101:** Pohjatöiden ja maalipinnan laatu oli vain välttävällä tasolla.
Kuva 103: Pohjatöiden ja maalipinnan laatu "näyttelytasoa". Auton maalipintaan käytetty musta väri on myös kaikista syvin musta mitä oli mahdollista vain saada.

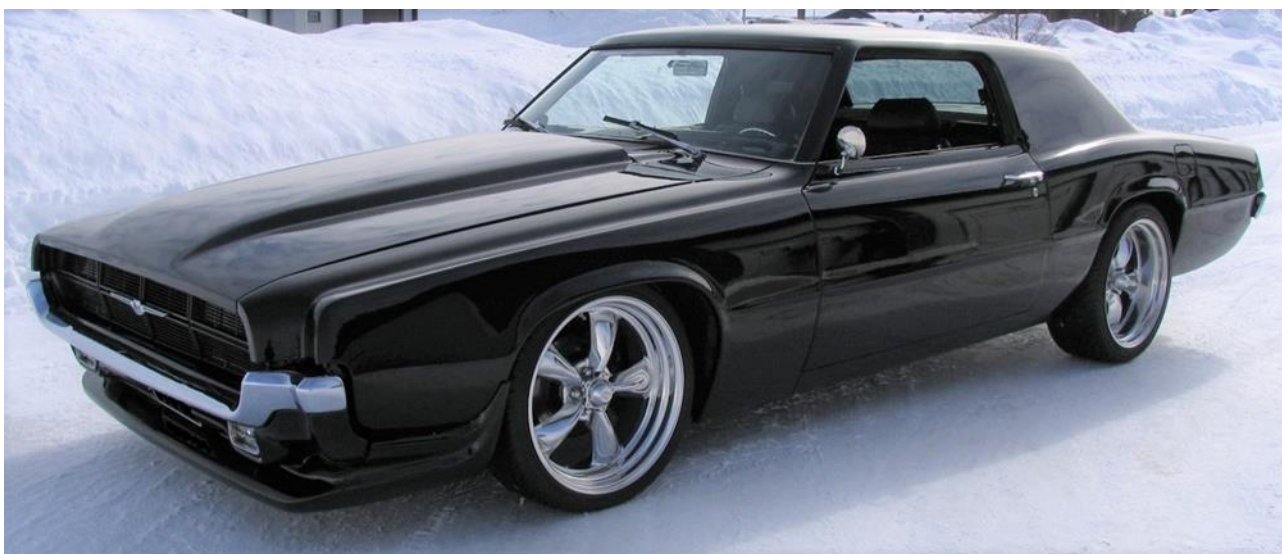
Kuva 103. Lopputilanne etuviistosta kuvattuna (Kuva: Olli Panhelainen).

Kuva 103: Etu- ja takaosassa auton sivuilla sijainneet huomiovalot poistettu.

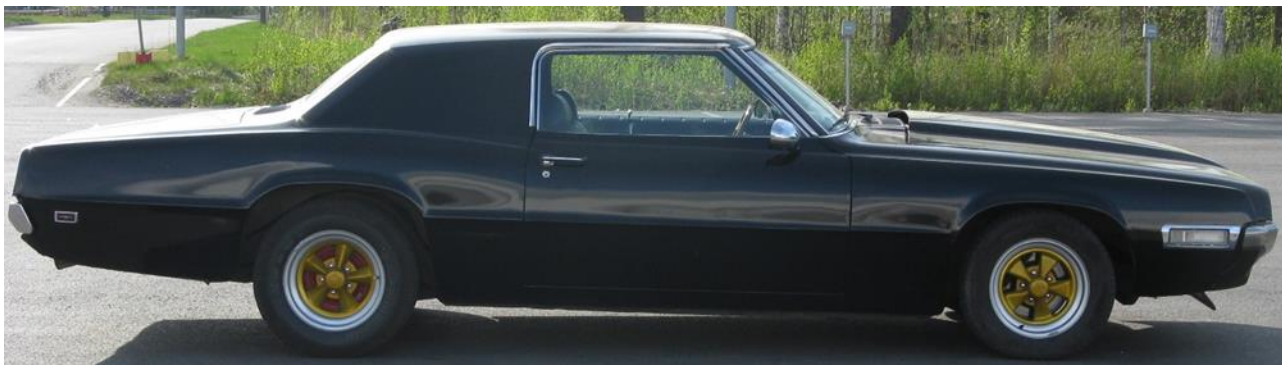
Kuva 104. Alkutilanne sivulta kuvattuna (Kuva: Olli Panhelainen).

- Kuva 104:** Auton etuosa sivulta tarkasteltuna kapea ja pitkulainen. Keulaan lisätty alaspöileri näytti sivultapäin tarkasteltuna lähinnä naurettavalta. Auton etusivuosan paksuntamista ajatellen ei lipasta ollut tähän mitään apua.

Kuva 105: Auton etuosaan valmistettu alahelma jatkui auton sivuille asti ja muutti auton etusivuosan paksummaksi. Auton etuosaa sivulta tarkasteltuna kapea ja pitkulainen olemus poistettu.
- Kuva 104:** Auton takaosa sivulta tarkasteltuna myös kapea ja pitkulainen.

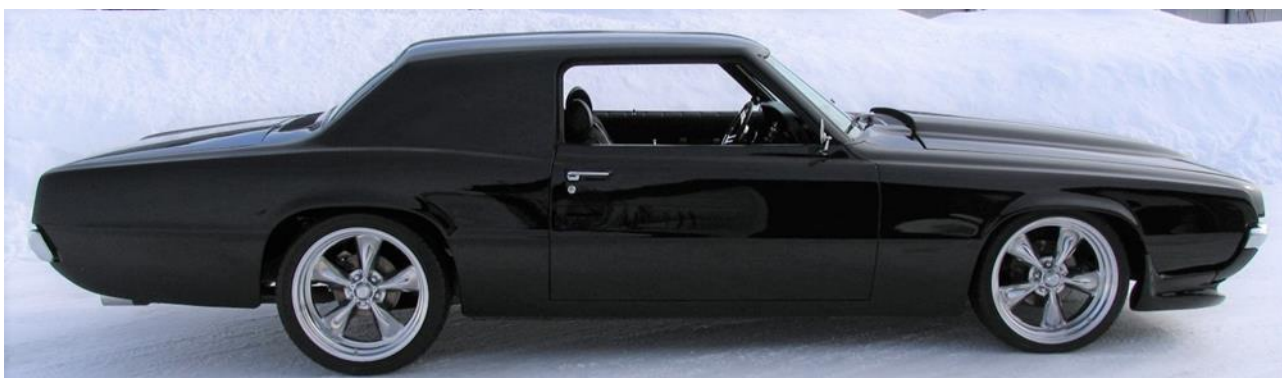
Kuva 105. Lopputilanne sivulta kuvattuna (Kuva: Olli Panhelainen).

Kuva 105: Auton takaosan sivuhelmaa muokattu paksummaksi. Auton takaosaa sivulta tarkasteltuna kapea ja pitkulainen olemus poistettu.
- Kuva 106:** Takaosan sivuhelman yhdistyminen takaosan alahelmaan on erittäin onnistunut eikä myöskään tästä kulmasta tarkasteltuna näytä tökeröltä.
- Kuva 107:** Etuhelman sivuosa yhdistyy sulavasti auton omaan muotoiluun. Äärivaloista mainittakoon, että lopullinen päätös niiden poistosta syntyi vasta alahelman valmistuttua. Poiston syynä oli se, että kuvassa 107 alahelman jo täyttäessä keulan etusivuosaa olisi etusivuosa mennyt kokonaisuutena liian ”täyden” näköiseksi mikäli äärivaloa ei olisi poistettu. Koska äärivalot menivät poistettaviksi edestä tuli ne poistaa myös takaa.

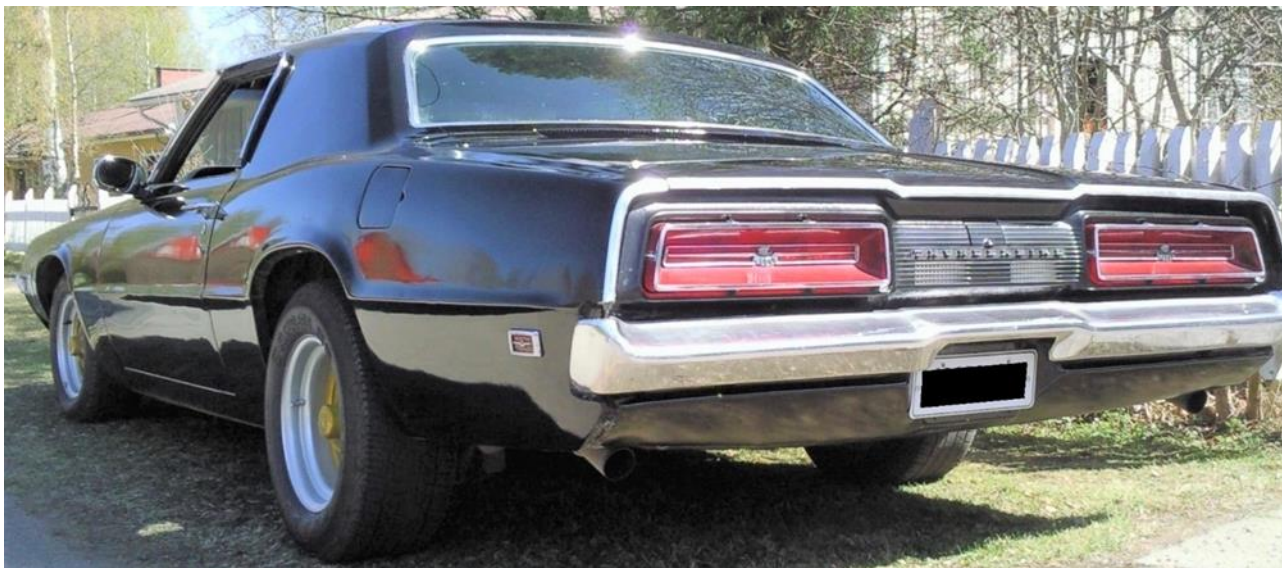
Kuva 110. Alkutilanne takaviistosta kuvattuna (Kuva: Olli Panhelainen).

- Kuva 110:** Takalasia hyvä kuntoinen, sitä ympäröivä listoitus kiiltävä. Sivuoven ikkunaa kiertää kiiltävä lista, joka on kiinni vesikourussa. Tämän vesikourun on tarkoitus ohjata katolta valuva vesi pois sivuikkunalta.

Kuva 112: Takalasi miedosti tummennettu, sitä ympäröivä listoitus maalattu mustaksi. Mainitsin jo aiemmin, että sivuikkunaa kiertävä lista sekä vesikouru poistettu kokonaisuudessaan ulkonäöllisistä syistä.
- Kuva 110:** Kuskipuolen sivulla oleva tankkausluukku oli kyljen pintapeltejä syvemmällä. Tankkausluukun sisäkotelo oli myös pahoin ruostunut. Takakontin kannen takaosassa sekä takasivulokasuojien takapäissä kiertää kiiltävä listoitus. Takapuskurin kromaus haalistunut, mutta puskuuri muutoin kunnossa. Keskellä oleva Thunderbird teksti vaatii kunnostusta.

Välikasaus osiossa kerroin muovivalmisteisen takavalopaneelin istuvuus ongelmista. Kuvasta 110 on tästäkin kulmasta tarkasti molempia valopaneelin päätyjä toisiinsa vertaamalla huomattavissa, että kuskin puoleinen laita todellakin on ulompana kuin apukuskin puoleinen laita. Ongelma on korjattu irrottamalla metallinen pohjaosa hitsauksistaan ja asemoimalla uudestaan oikein. Kuvassa 112 takavalopaneeli istuu paikalleen täydellisesti.
