YHTIÖN OMISTAMAN KIINTEISTÖKANNAN KUNTOARVIOINTI

TEKIJÄ Jussi-Pekka Keronen

KUNTOARVIO

Poronkulma

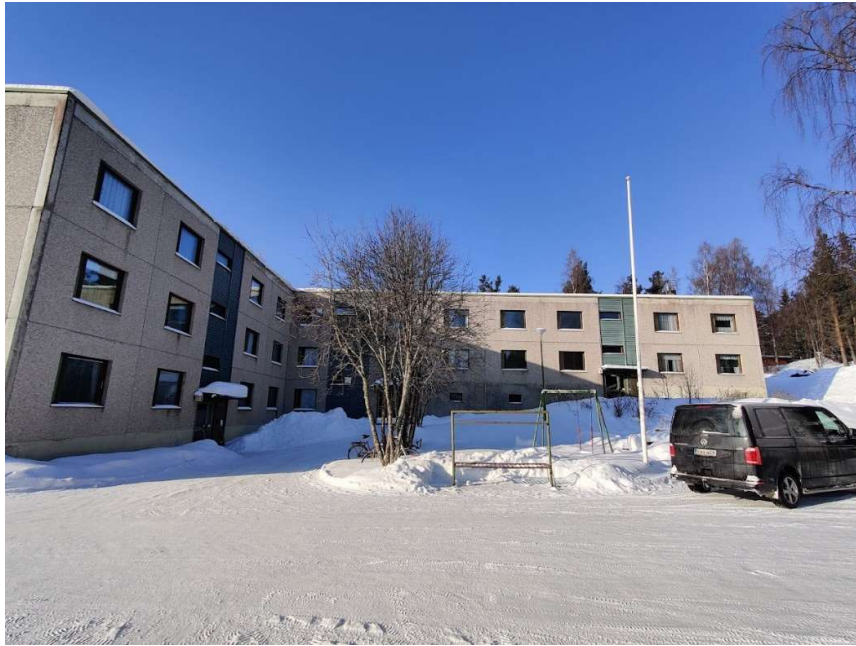
KUVA 2. Rakennuksen sisäpiha

Pihan päälysteiden arvioiminen oli hankalaa, koska arviointikäynnin aikana maassa oli vielä lunta. Sisäpihan kävelytiellä ja parkkipaikalla on asfaltti päälysteenä. Rakennuksen vieressä oleva nurmikko ylettyy suoraan kosketukseen sokkeliin. Maaston muotoilu on sisäpihalla pääosin rakennuksesta poispäin. Rakennuksen ulkoreunoilla maasto muotoiltu hyvin rakennuksesta poispäin. Pihalle olisi hyvä tehdä kuivatussuunnitelma, jossa rakennukseen lisättäisiin salaojat, vedeneristys sokkelin viereen, perusmuurilevyt ja lämmöneristyksien uusiminen.

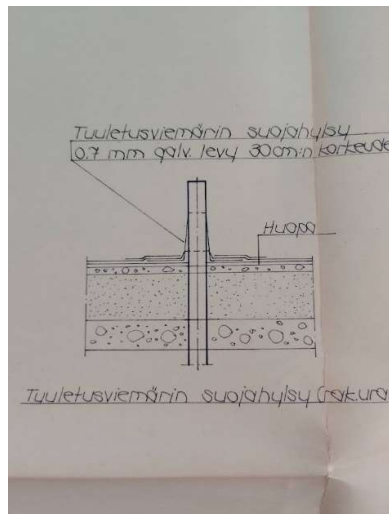
KUVA 8. Leikkauskuva yläpohjasta tuuletusviemärin kohdalta

Rakennuksen yläpohjassa on paikalla valettu teräsbetonilaatta, jonka päällä on kevytsorakerros. Laatta on paksuudeltaan 190 mm ja kevytsorakerroksen paksuudesta ei ole tietoa. Kevytsorakerroksen päällä on toinen noin 60 mm vahva paikallavalettulaatta, jossa on kaadot kattokaivoja kohden. Päällimmäisen laatan päällä on huopakate.

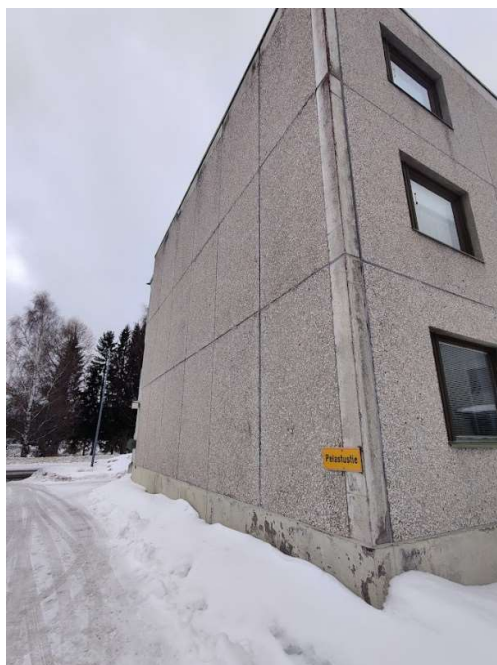
KUVA 9. Julkisivu pihatielle päin

Rakennuksen julkisivut ovat rouhepintaista betonisandwich-elementtiä. Kellarikerroksessa joidenkin elementtien pintana on maalattu betoni. Rakennuksen julkisivut ovat hyvässä kunnossa ja säästyneet muun muassa rappeutumiselta. Julkisivussa ei ole havaittavissa kosteusvaurioita. Elementtien saumat ovat halkeillee ja auenneet, minkä takia joissain talon asunnoissa oli kylmän tunnetta elementtien liitoskohdissa.

Porraskäytävien kohdalla julkisivuna on peltinen profiililevy. Peltilevy on kohtalaisessa kunnossa, mutta pellin alla olevan rakennuslevyn voidaan olettaa sisältävän asbestia. Myös sisäpuolella oleva rakennuslevy sisältää asbestia todennäköisesti.

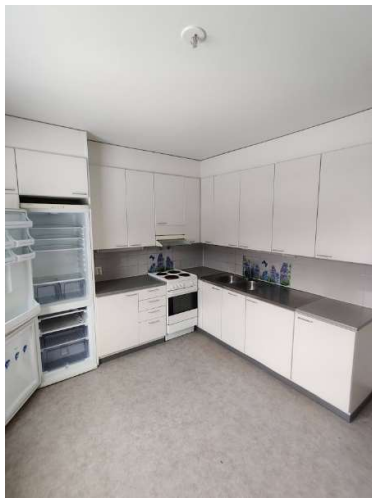
KUVA 29. Yleiskuva keittiöstä

Asuntojen keittiökaluusteet on uusittu vuonna 2000 suoritetussa remontissa. Kalusteiden rungot ovat tehdasvalmisteisia valkoisia melaamiinipintaista kalustelevyjä. Kalusteiden ovet ovat valkoisia melaamiiniovina. Keittiön tasot ovat laminaattitasoja. Välitilassa on käytetty valkoista laattaa. Keittiökaluusteet ja tasot ovat hyvässä kunnossa. Asuntojen eteisessä olevat vaatekaapit ovat alkuperäiset ja niiden kunto on kohtalainen.

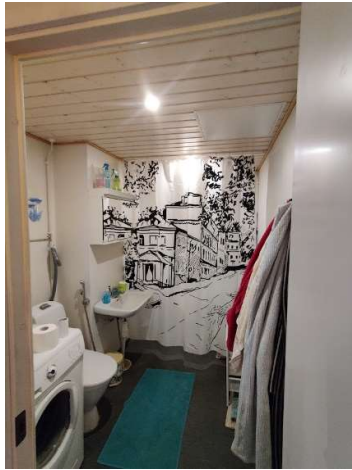
KUVA 31. Yleiskuva kylpyhuoneesta

Rakennuksen kylpyhuoneet ovat teräselementtirakenteisia korotetulla lattialla olevia kylpyhuoneita. Lattioissa ja seinissä on kokolattiamattopinta. Kylpyhuone-elementtien lattioiden muovimattoja on uusittu ajan saatossa ja suurin osa on vaihdettu vuonna 2015 käyttövesijohtosaneerauksen yhteydessä. Pintakosteusmittarilla mitattaessa ei havaittu poikkeavia kosteuksia. Kylpyhuoneen seinien mattoja on uusittu osassa huoneistoja. Seinien mattojen kunto vaihteli paljon, jotkin ovat alkaneet kupruilla ja irrota kulmista.
