**Eri kasvilajien menestyminen Kauhajoen Topeekan tienvarsi-
istutuksissa**

Ammattikorkeakoulututkinnon opinnäytetyö

Kevät, 2023

Aki Latvaniemi

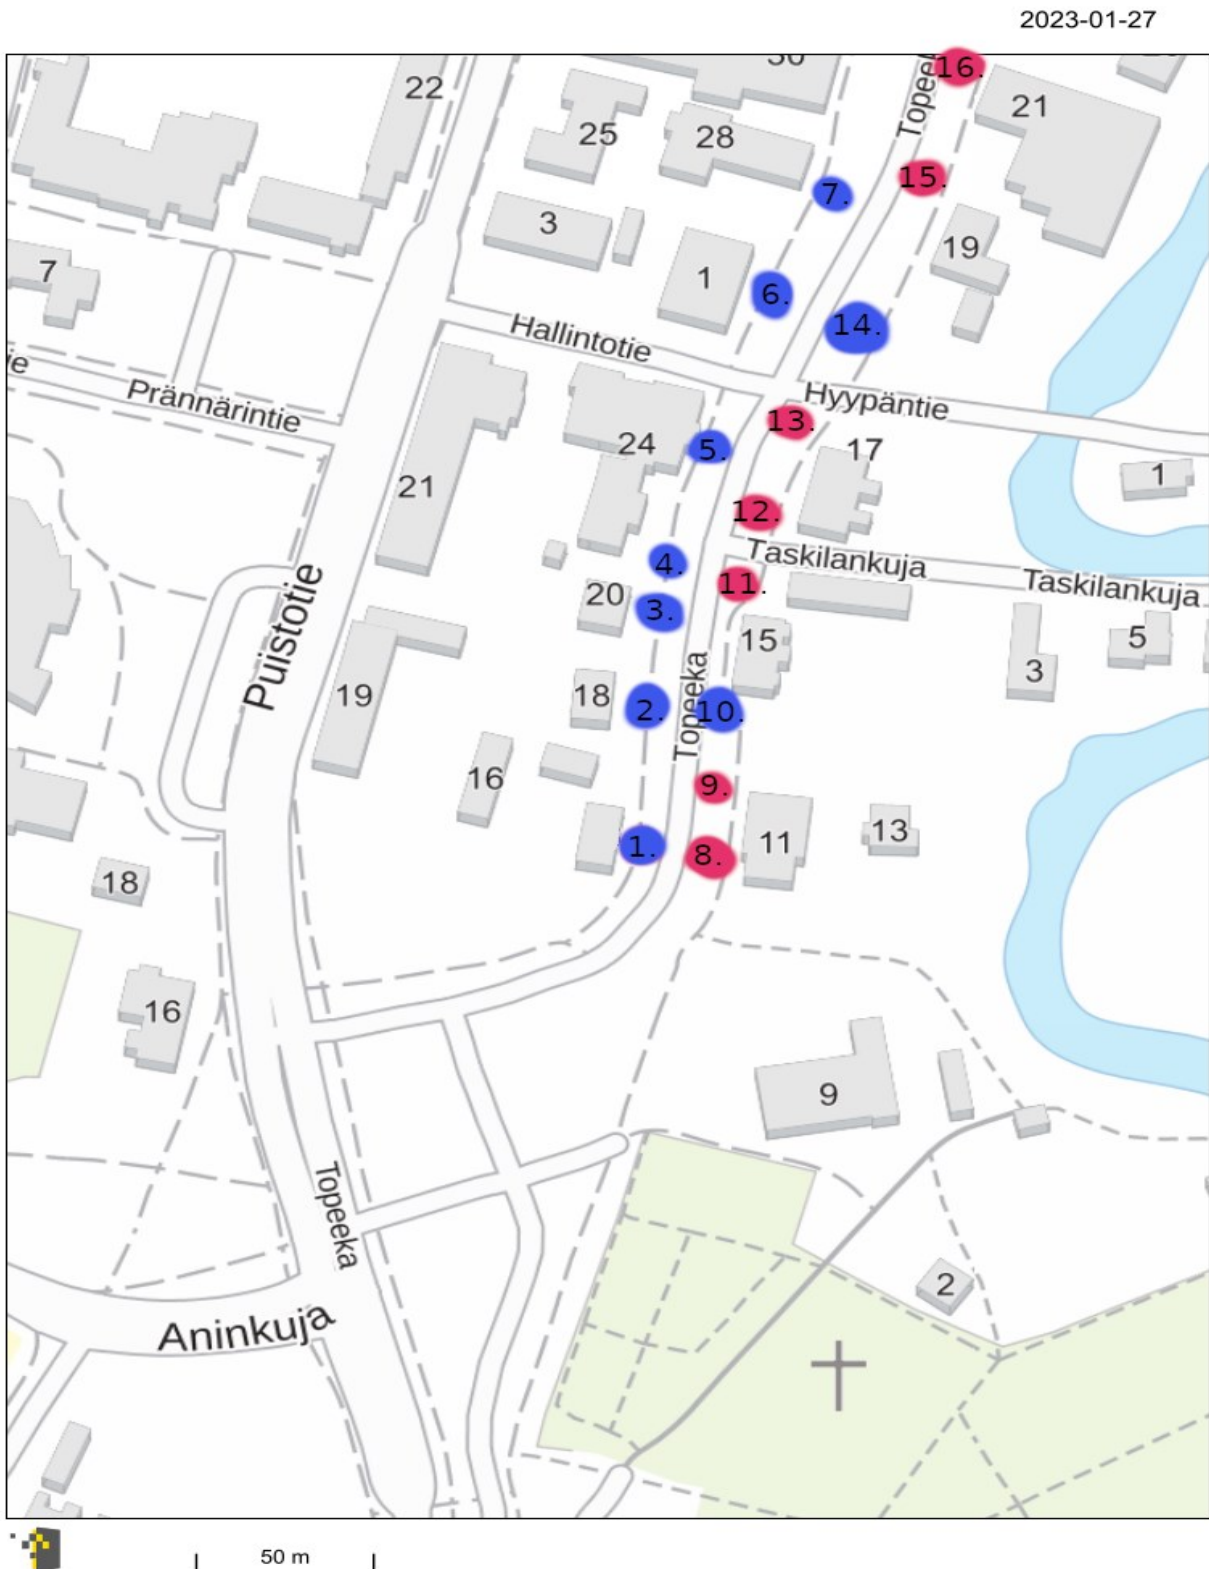
Kuva 2. Topeen istutukset kartalla osa 1. Karttaan on sinisellä merkitty istutukset, joista vanhoja pensaita ja perennoita on poistettu ja korvattu uusilla. Punaisella merkityt istutukset ovat alkuperäisiä, mutta joistain istutuksista on jouduttu poistamaan puita.

Katuosoitteessa Topeeka 16, vastapäätä tien toisella puolella sijaitsevaa Kukka-Aroset Ky:n Kimppu kivia -myymälää sijaitseva istutus koostuu alkuperäisistä viidestä puistolehmuksesta, kolmesta virginiantuomesta, keijuangervoista, koivuangervoista, kääpiövuorimännyistä sekä kahteen eri ryhmään istutetuista vuorenkilvistä. Uutena ryhmään on istutettu tien puoleiselle reunustalle pieneksi ryhmäksi syysmaksaruohoa korvaamaan kuolleen valtikkanauhuksen. Lehmuksista yksi on kitulias ja lähes kuollut ja kolmessa muussa lehmuksessa on runkovaurioita. Kaksi lehmuksista on kallellaan, näistä toisessa on myös jo edellä mainittu runkovaurio. Lähes kuollutta puuta lukuun ottamatta kaikki istutuksen lehmukset ovat muuten päällepäin katsoen hyväkuntoisia. Istutuksessa olevat virginiantuomet näyttävät hieman harvakasvuisilta ja ovat tehneet hieman juurivesoja, mutta muita ongelmia niissä ei näy. Sekä keijuangervo, että koivuangervo ovat molemmat päällepäin hyväkuntoisia ja hyväkasvuisia. Kahteen eri ryhmään istutuksen molempiin päätyihin istutetut vuorenkilvet näyttävät myös menestyneen hyvin. Kääpiövuorimänty on hieman ränsistynyt, muttei kuitenkaan rumentunut liikaa. Syysmaksaruohon taimet ovat suurimmalta osin kuolleet. Istutus on merkitty kartalle (kuva 2) sinisellä pisteellä, jonka sisällä on luku 1.

Katuosoitteessa Topeeka 18, Kauhajoen Kukka-Kulma ja Hautauspalvelun edessä sijaitseva istutus koostuu alkuperäisistä puistolehmuksista ja tuivioista. Lisäksi jalkakäytävän puoleiselta reunalta on poistettu valtikkanauhukset ja niiden tilalle on istutettu siroseppelvarpua. Lehmuksen rungossa on runkovaurio ja puu on olemukseltaan hieman kitulias. Tuiviot ovat kasvaneet hyvin ja peittäneet siroseppelvarpuistutusta lukuun ottamatta koko kasvualustan. Istutusaltaan ulkopuolelle kasvaneet oksat on leikattu. Kaikki siroseppelvarvut ovat lähteneet hyvin kasvuun ja suurelta osin jo peittävät niille varatun kasvupaikan. Istutus on merkitty kartalle (kuva 2) sinisellä pisteellä, jonka sisällä on luku 2.

puoleisella sivustalla olleen valtikkanauhuksen tilalle on istutettu syysmaksaruohoa, joista muutama on jo kuollut. Lehmuksen rungossa on pieni runkovaurio, mutta muuten se on silmämääräisesti hyvässä kunnossa. Tuiviot ovat kasvaneet hyvin ja peittäneet niille varatun alueen. Istutuksen ulkopuolelle kasvaneet oksat on leikattu. Istutus on merkitty kartalle (kuva 2) sinisellä pisteellä, jonka sisällä on luku 4.

Katuosoitteessa Topeeka 26, Pohjolan Vakuutus Oy:n Osuuspankin edessä, Hallintotien ja Topeekan risteyksessä sijaitseva istutus koostuu alkuperäisestä lehmuksesta kahdesta pilvikirsikasta, keijuangervoista, tuivioista ja kuunliljoista. Lisäksi istutuksessa aiemmin olleet alkuperäiset kääpiövuorimännyn on korvattu pikkusyreenillä, ja istutusryhmässä Osuuspankin parkkitilaa vasten ollut aukko, jossa alun perin oli punalehtistä kallionauhusta on täytetty syysmaksaruoholla. Lehmuksen rungossa on pieni runkovaurio, mutta puu näyttää muuten hyväkuntoiselta. Pilvikirsikat näyttävät muuten hyväkuntoisilta, toisen rungon haarasta lähtevää pakkashalkeamaa lukuun ottamatta. Keijuangervo ja tuivio ovat molemmat säilyneet silmämääräisesti hyväkuntoisina, samoin kuunlilja. Pikkusyreenin kaikki taimet ovat lähteneet hyvin kasvuun. Syysmaksaruohot ovat elossa, mutta niiden kasvu on heikkoa ja kituliasta. Istutus on merkitty kartalle (kuva 2) sinisellä pisteellä, jonka sisällä on luku 6.

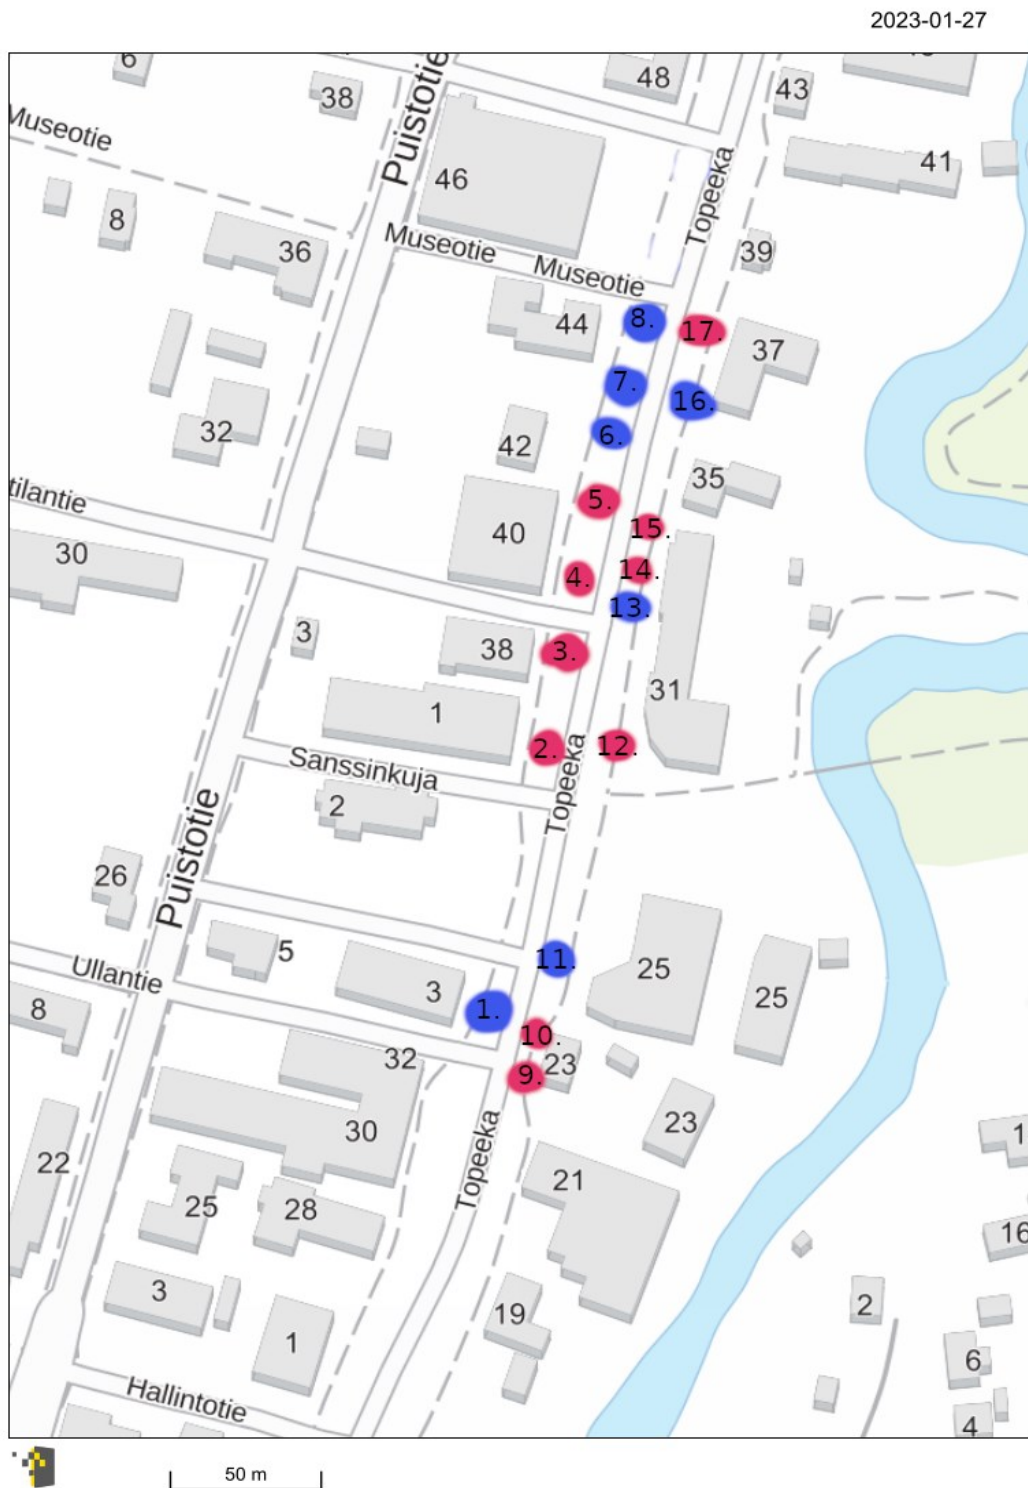
Kuva 5. Topeen istutukset kartalla osa 2. Karttaan on sinisellä merkitty istutukset, joista vanhoja pensaita ja perennoita on poistettu ja korvattu uusilla. Punaisella merkityt istutukset ovat alkuperäisiä, mutta joistain istutuksista on jouduttu poistamaan puita.

Katuosoitteessa Topeeka 34, Muotitalo Petriinan edustalla oleva istutus koostuu kahdesta alkuperäisestä puistolehmuksesta, kääpiövuorimännystä ja keijuangervoista. Lisäksi istutuksesta kuollut valtikkanauhus on korvattu syysmaksaruoholla. Lehmukset ja keijuangervot ovat silmämääräisesti havainnoiden hyväkuntoisia. Kääpiövuorimännyt ovat hieman ränsistyneen näköisiä. Syysmaksaruohoistutus on lähes kokonaan kuollut. Istutus on merkitty kartalle (kuva 5) sinisellä pisteellä, jonka sisällä on luku 1.

Katuosoitteessa Topeeka 36, Kirppis Kultapensaan edessä sijaitseva istutus koostuu yksinomaan alkuperäisistä vuorenkilvistä. Vuorenkilvet ovat menestyneet hyvin paikalla eikä kasvusto osoita taantumisen merkkejä. Istutus on merkitty kartalle (kuva 5) punaisella pisteellä, jonka sisällä on luku 2.

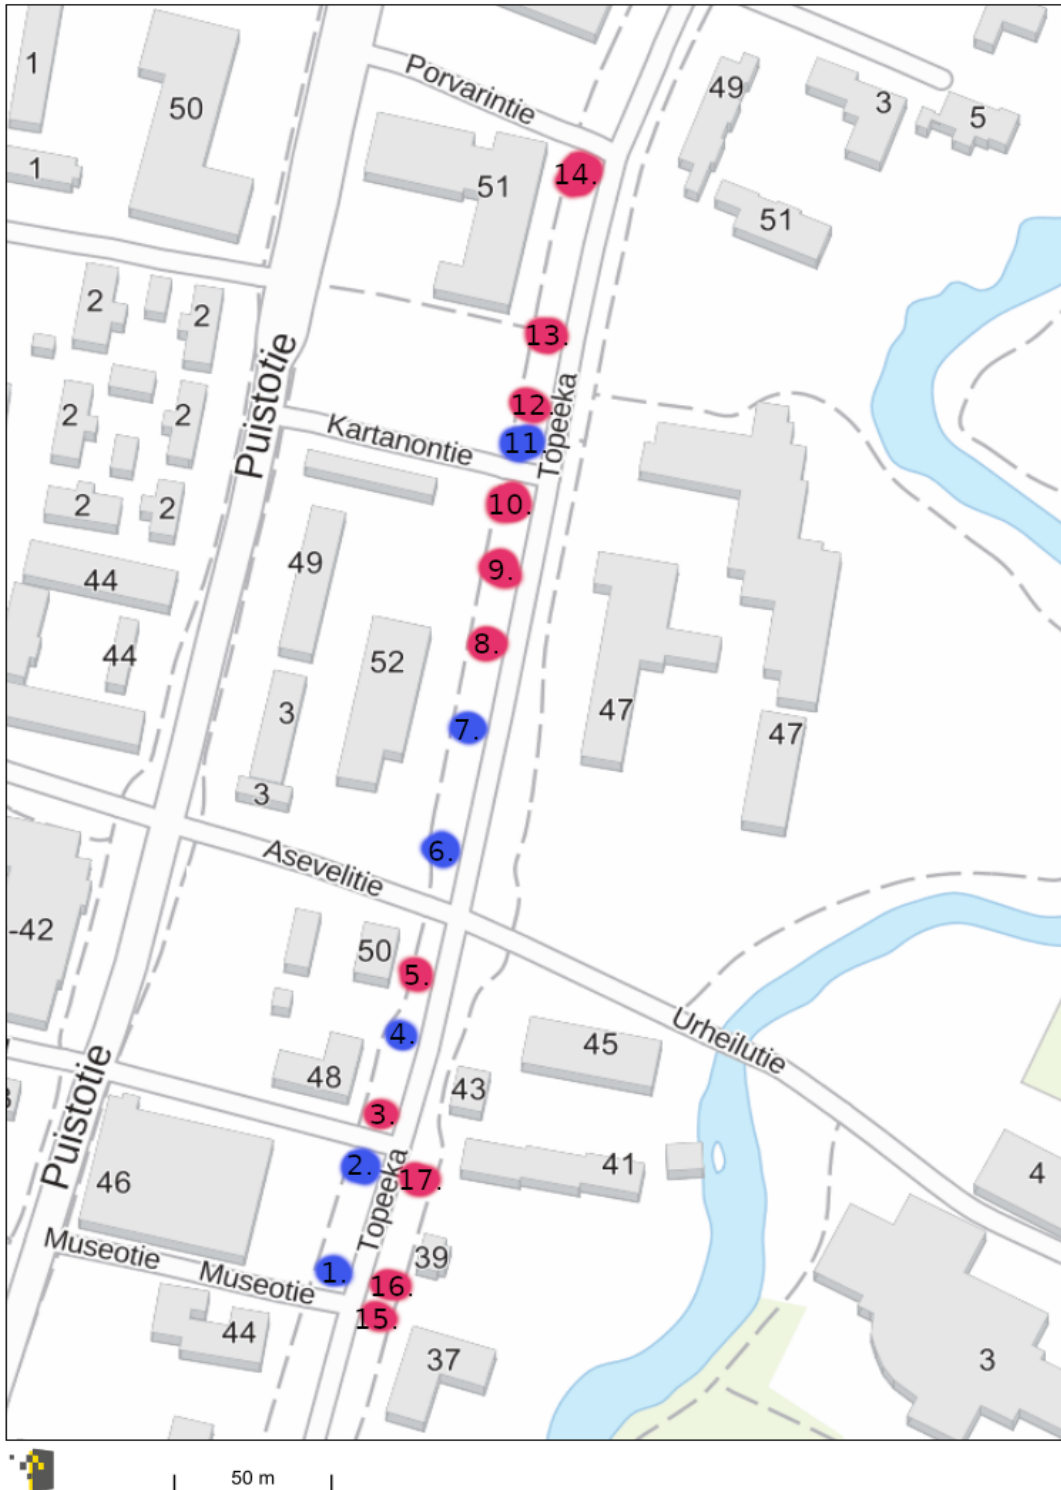
Kuva 6. Topeekan istutukset kartalla osa 3. Karttaan on sinisellä merkitty istutukset, joista vanhoja pensaita ja perennoita on poistettu ja korvattu uusilla. Punaisella merkityt istutukset ovat alkuperäisiä, mutta joistain istutuksista on jouduttu poistamaan puita. (Paikkatietoikkuna, n.d., kuvaa on muokattu kuvankäsittelyohjelmalla.)

Katuosoitteessa Topeeka 46, Topeekan ja museotien risteuksen ja Jyskin edustalla olevien parkkitilojen edessä välissä sijaitseva istutus koostuu alkuperäisestä puistolehmuksesta ja kuunliljoista. Istutuksessa alun perin olleet kääpiövuorimännyt on korvattu niiden ränsistyneen ulkonäön takia keijuangervoilla. Istutuksesta on myös poistettu virginiantuomi. Lehmus on silmämääräisesti tarkasteltuna hyväkuntoinen, samoin keijuangervot. Kuunliljoissa on joissain paikoin hieman havaittavaa kasvun taantumista, mutta ei niinkään mainittavissa määrin. Istutus on merkitty kartalle (kuva 6) sinisellä pisteellä, jonka sisällä on luku 1.

Katuosoitteessa Topeeka 46, Jyskin edessä sijaitsevien parkkitilojen ja Jyskin pihalle vievän tien välissä sijaitseva istutus koostuu alkuperäisestä puistolehmuksesta ja vuorenkilvistä. Istutuksessa alun perin olleet kääpiövuorimännyt on korvattu näiden ränsistyneen ulkonäön takia keijuangervoilla. Kaikki istutuksen kasvit ovat silmämääräisen tarkastelun perusteella kunnossa. Istutus on merkitty kartalle (kuva 6) sinisellä pisteellä, jonka sisällä on luku 2.

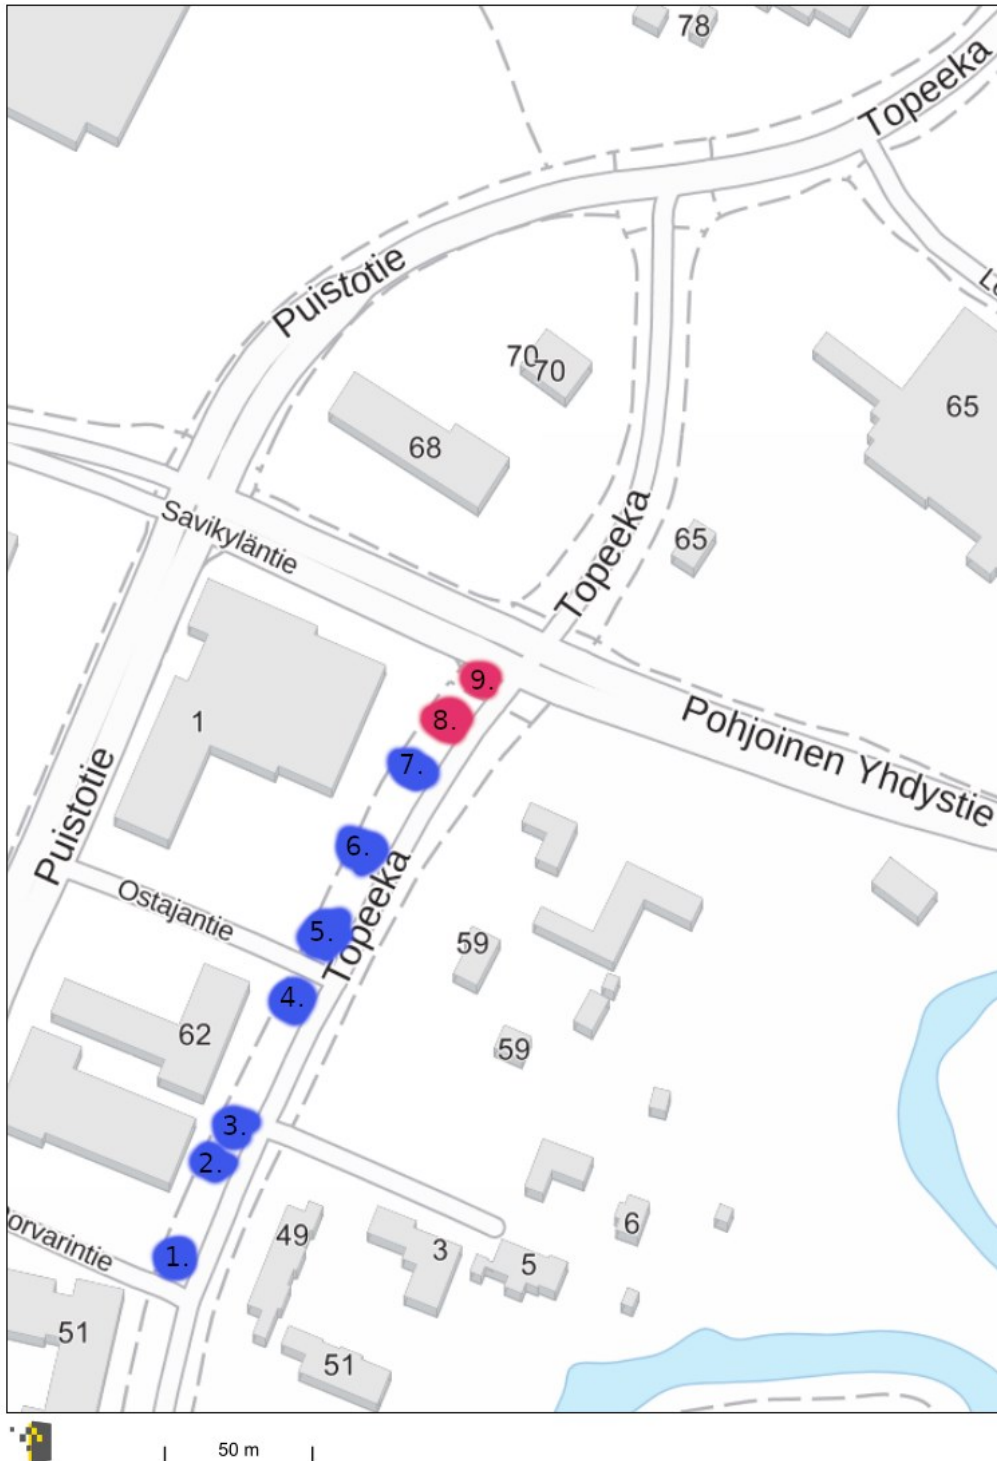
Kuva 10. Topeen istutukset kartalla osa 4. Karttaan on sinisellä merkityt istutukset, joista vanhoja pensaita ja perennoita on poistettu ja korvattu uusilla. Punaisella merkityt istutukset ovat alkuperäisiä, mutta joistain istutuksista on jouduttu poistamaan puita. (Paikkatietoikkuna, n.d., kuvaa on muokattu kuvankäsittelyohjelmalla.)

Katuosoitteessa Topeeka 60, Topeekan ja Porvarintien risteyksen ja Kesportin liikekiinteistön edustalla olevan parkkitilan välissä oleva istutus koostuu alkuperäisestä virginiantuomesta ja keijuangervoista. Istutuksen alkuperäinen puistolehmus poistettiin sen kuoltua pystyyn ja se korvattiin uudella. Alun perin istutuksessa olleet kääpiövuorimännyt on korvattu tuivioilla niiden ränsistyneen ulkonäön takia. Istutuksen kaikki puut ja pensaat ovat silmämääräisesti hyväkuntoisia ja lähteneet hyvin kasvuun. Istutus on merkitty kartalle (kuva 10) sinisellä pisteellä, jonka sisällä on luku 1.

Katuosoitteessa Topeeka 60, Kesportin liiketilojen edustalla parkkitilan ja suojatielle johtavan jalkakäytävän välissä oleva istutus koostuu alkuperäisestä puistolehmuksesta ja istutuksessa alun perin olleet kiiltoruusut korvanneista keijuangervoista. Istutuksesta on poistettu siinä alun perin ollut pilvikirsikka. Kiiltoruusu on osittain säilynyt istutuksessa ja lähtenyt uudelleen kasvuun. Silmämääräisesti sekä lehmus että keijuangervot ovat säilyneet hyvin. Istutus on merkitty kartalle (kuva 10) sinisellä pisteellä, jonka sisällä on luku 2.

Katuosoitteessa Topeeka 60, Kesportin edustalla suojatielle vievän jalkakäytävän ja Luksel Oy:n liiketilojen edessä olevien parkkitilojen välissä oleva istutus koostuu alkuperäisestä puistolehmuksesta ja kuunliljoista. Istutuksessa alun perin olleet kääpiövuorimännyt on korvattu siroseppelvarvuilla. Lisäksi istutuksesta on poistettu siinä ollut pilvikirsikka. Silmämääräisesti tarkasteltuna lehmus on hyväkuntoinen. Kuunliljat ovat kasvultaan paikoin taantuneet, mutta muuten kasvustot ovat hyväkuntoisia. Siroseppelvarvut ovat lähteneet paikalla huonosti kasvuun ja ovat olemukseltaan kituliaita (kuvat 11 ja 12) verrattuna esimerkiksi Topeekan ja Kartanontien risteyksessä olevan istutuksen siroseppelvarpuihin (kuvat 7 ja 8). Istutus on merkitty kartalle (kuva 10) sinisellä pisteellä, jonka sisällä on luku 3.

Katuosoitteessa Topeeka 62, Topeekan ja Ostajantien risteyksessä Luksel Oy:n liiketilojen edustalla sijaitseva istutus koostuu alkuperäisestä puistolehmuksesta, koivuangervoista ja keijuangervoista. Lisäksi istutukseen alun perin kuuluneet valtikkanauhukset on korvattu siroseppelvarvuilla ja kääpiövuorimännyn on korvattu kuunliljoilla. Lehmuksen rungossa on runkovaurio ja sen latvus on osittain kuollut. Sekä koivu - että keijuangervot ovat hyväkuntoisia. Kuunlilja on lähtenyt hyvin kasvuun, mutta siroseppelvarvuilla ilmenee pientä paikkaustarvetta. Istutus on merkitty kartalle (kuva 10) sinisellä pisteellä, jonka sisällä on luku 4.

Topeekan ja Ostajantien risteyksessä Halpa-Hallin puolella oleva istutus koostuu alkuperäisestä puistolehmuksesta ja kiiltoruusuista sekä istutuksessa alun perin olleet punalehtiset kallionauhukset ja kääpiövuorimännyt korvanneista siroseppelvarvuista ja ´Mango Tango´ pensashanhikeista. Istutuksessa alun perin olleet kolme virginiantuomea ja toinen lehmus on poistettu. Lehmus on silmämääräisesti hyvässä kunnossa, samoin siroseppelvarvut ja kiiltoruusut. Ruusut ovat levinneet juurivesoilla pensashanhikkien joukkoon (Kuva 13). Istutus on merkitty kartalle (kuva 10) sinisellä pisteellä, jonka sisällä on luku 5.

Topeekan varrella Halpa-Hallin edustalla kahden parkkitilan välissä oleva istutus koostuu alkuperäisestä puistolehmuksista, kuunliljoista ja alkuperäiset kääpiövuorimännyt korvanneista keijuangervoista. Lehmus ja kuunliljat silmämääräisesti tarkasteltuna hyvässä kunnossa. Keijuangervot ovat lähteneet hyvin kasvuun. Istutus on merkitty kartalle (kuva 10) sinisellä pisteellä, jonka sisällä on luku 6.

Topeekan varrella Halpa-Hallin edustalla parkkitilan ja Halpa-Halliin tieliittymän välissä oleva istutus koostuu alkuperäisestä puistolehmuksista ja istutukseen alun perin kuuluneiden kääpiövuorimäntyjen korvanneista tuivioista. Lehmus on silmämääräisesti hyvässä kunnossa. Tuiviot ovat lähteneet suurimmaksi osin hyvin kasvuun muutamaa tainta lukuun ottamatta. Istutus on merkitty kartalle (kuva 10) sinisellä pisteellä, jonka sisällä on luku 7.

Topeekan ja Savikyläntien risteyksessä, Halpa-Hallin tieliittymän ja suojatielle vievän jalkakäytävän välissä oleva istutus koostuu alkuperäisistä koivuangervoista ja kiiltoruuksista. Koivuangervot ovat silmämääräisesti hyvässä kunnossa. Ruusut ovat myös hyväkuntoisia, mutta kasvustot ovat pahoin heinittyneet. Istutus on merkitty kartalle (kuva 10) punaisella pisteellä, jonka sisällä on luku 8.

Topeekan ja Savikyläntien risteyksessä, kahden suojatien risteyksessä sijaitseva istutus koostuu alkuperäisistä kiiltoruuksista ja yhdestä virpiangervosta. Virpiangervo saattaa olla joutunut istutukseen vahingossa, sen ollessa ainoa työn käsittämällä alueella istutuksissa oleva virpiangervo. Sekä kiiltoruusut että angervo ovat hyvässä kunnossa, ruusuistutus osittain heinittynyt. Istutus on merkitty kartalle (kuva 10) punaisella pisteellä, jonka sisällä on luku 9.
