**KORJAUSKOHTTEEN KANTAVIEN RAKENTEIDEN SELVITYS JA  
TOIMENPITEET KANTAVUUDEN VARMISTAMISEKSI**

Ammattikorkeakoulututkinnon opinnäytetyö  
Rakennus- ja yhdyskuntatekniikka, insinööri (AMK)

Työn nimi Korjauskohteen kantavien rakenteiden selvitys ja toimenpiteet kantavuuden varmistamiseksi

Opinnäytetyön esimerkkikohteena toimii vanha piharakennus Satakunnassa, Pomarkussa. Halli on rakennettu 1983, ja sitä on jälkikäteen laajennettu vuonna 2002. Rakennushanke suunniteltiin ja toteutettiin tontin omistajan puolesta. Rakennuksen rakennussuunnitelmat on aikoinaan laadittu rakennuttajan toimesta ja hyväksytetty paikallisella rakennustarkastajalla. Kohteen laajennuksesta on käsin tehdyt suunnitelmat tallella vuodelta 2001, kuitenkin alkuperäisiä suunnitelmia ei kohteesta löytynyt. Olemassa olevat suunnitelmat ovat toteutustapansa takia epätarkat, eikä näiden pohjalta saada lisätietoa rakennuksen muodon lisäksi.

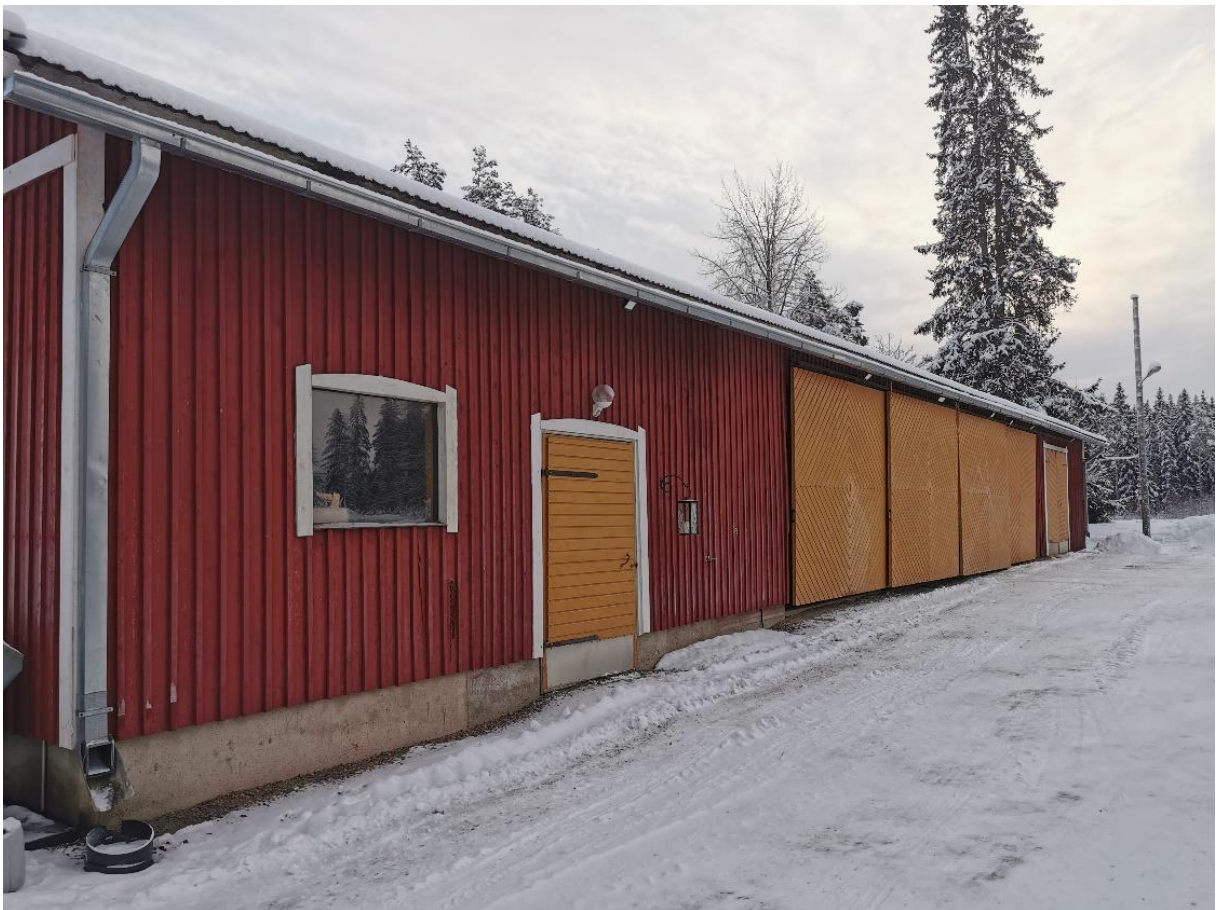
Kuva 8. Esimerkkikohde

Kohde on maavaraisella laatalla valettu puurunkoinen rakennus. Rakennuksen laajennus ja toisen päädyn tilat ovat puolilämpimät, muuten rakennus on kylmä. Kohteen kattoristikot ovat vanhassa osassa itsevalmisteiset. Laajennuksen kattoristikot on tilattu aikoinaan

Rakennuksen tiilikate vuotaa vuosien mittaan syntyneestä rapautumisesta ja tiilen kulumisesta. Tästä huolimatta kattoristikot vaikuttavat silmämääräisesti arvioituna hyvinvoivilta, kosteuden aiheuttamia alueita sekä haitallisia oksakohtia ja huolestuttavia halkeamia ei juurikaan näy. Kuitenkin kohteen itse valmisteisissa kattoristikoissa on rakenteellisen mekaniikan käyttäytymisen kannalta ongelmia. Kuten kuvasta 9 voidaan huomata, että ristikon kolmioiden solmukohdat eivät kohtaa rakenteen poikkileikkauksen sisällä. Tämä aiheuttaa jokaisessa solmukohdassa epäkeskisyyttä ja haitallista momenttia rakenteen sisällä. Lisäksi kattoristikoissa on käytetty itse sahattuja puutuotteita, jolloin näiden rakenteiden tarkkaa kestävyyttä ei ole tiedostettavissa olemassa olevien lujuustaulukoiden mukaan. Visuaalisen analysoinnin lisäksi suoritetaan epäviralliset, karkeat testikuormitukset hydrauliprässillä samankaltaisesta vanhasta, itsesahatusta puusta. Saatuja tuloksia verrataan rakennusaikaisten normien mukaisiin arvoihin.

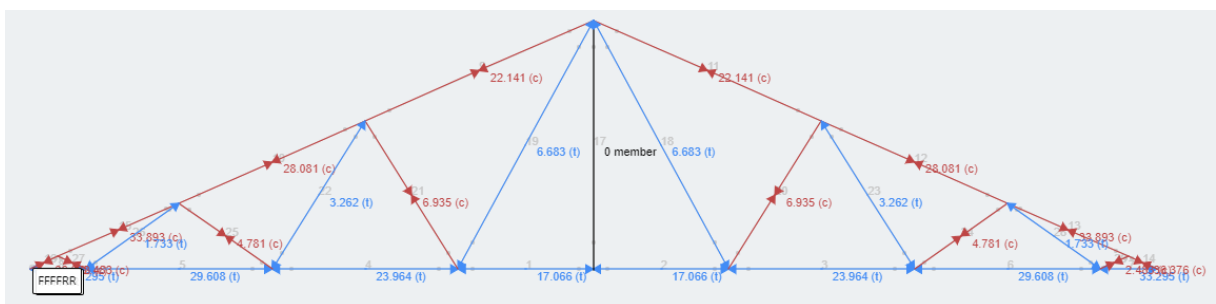
Kuva 13. Esimerkkikohteen kattoristikosta muodostettu ja yksinkertaistettu rakennemalli, jossa myös ristikon sauvojen säiset voimat.

Analyysiä varten hyödynnetään eurokoodien mukaisia suunnittelukuormia, sillä nykyiset rakenteet esiintyvät varmuudeltaan riittämättömäksi lumi- ja omapainon osalta. Kattoristikoiden analysoinnissa hyödynnetään SkyCiv-pilvipohjaista laskentaohjelmaa. Tämän avulla saadaan ratkaistua kattoristikon sisäiset voimat, jonka jälkeen rakennemateriaalin kestävyudet voidaan ratkaista käsin laskennalla eurokoodien sekä vanhemman rakentamismääräyksen mukaan. Aukkorakenne halutaan uusia jo silmämääräisten havaintojen pohjalta, sekä tuntien käytettyjen materiaalien ja rakenteiden historian. Jo alustavissa laskelmissa käytetään eurokoodien mukaisia kuormitusarvoja. Alla olevasta kuvasta nähdään ristikon sisäiset normaalijännitykset. SkyCiv -ohjelmistolla voidaan eritellä myös 'method of joints' ja 'method of sections' -käsin laskentamenetelmät. Nämä voimat voidaan tämän jälkeen eritellä esimerkiksi Excel -taulukkoon.
