VILLE LAMMI

# **Betonimäki-projektisuunnitelma**

RAKENNUS- JA YHDYSKUNTATEKNIIKAN  
TUTKINTO-OHJELMA  
2023

### RAKENNUKSEN YLEISKUNNON ARVIOINTI JA KORJausehdotukset

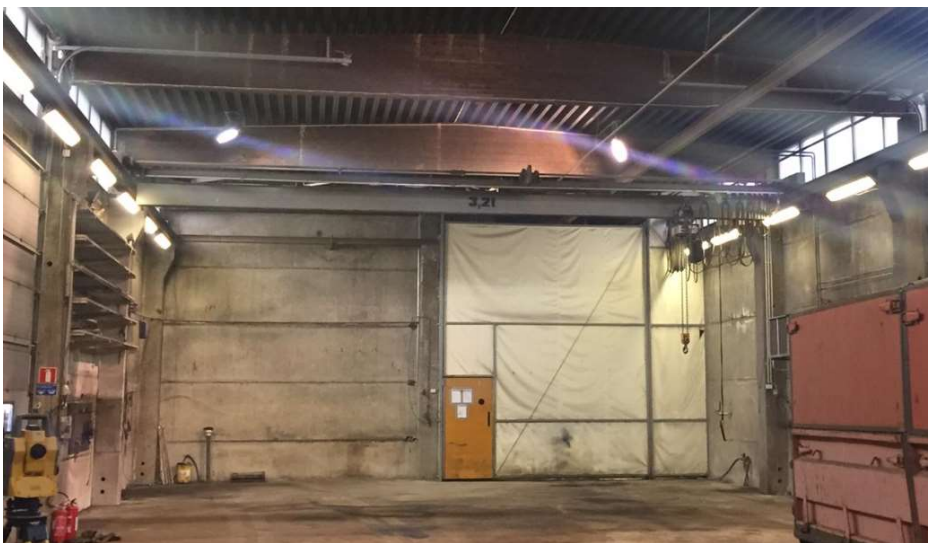
Hallin sisäosia päästiin tarkastelemaan vain osittain, koska tiloissa oli vielä paljon vanhaa betonitehtaan tuotantolaitteistoa. Laitteisto tullaan purkamaan tulevaisuudessa jolloin tarkistellaan loppuosa rakennuksesta. Tuotantohallin osuudelta päästiin kartoittamaan tilat kokonaisuudessaan. Tiloissa on todella paljon edellisen käyttäjän tekemiä ripustuksia, kuten kuvan 14 alareunassa näkyy. Tilaajan kanssa kartoitetaan myöhemmin, voidaanko hyödyntää nykyisellään vai puretaanko pois. Paikan päälle tilataan asiantuntija tarkastamaan hallin nosturi (kuva 15) ja laatimaan sille huoltosuunnitelma. Nopean koekäytön perusteella nosturin todettiin toimivan, mutta mitään huolto-ohjeita siihen ei ole löydetty. Hallin sisäpuolella ei ulkoseinän korjauksen lisäksi ole tarpeen tehdä muita isoja töitä.

Kuva 15. Hallin sisäkuva jossa näkyy nosturi

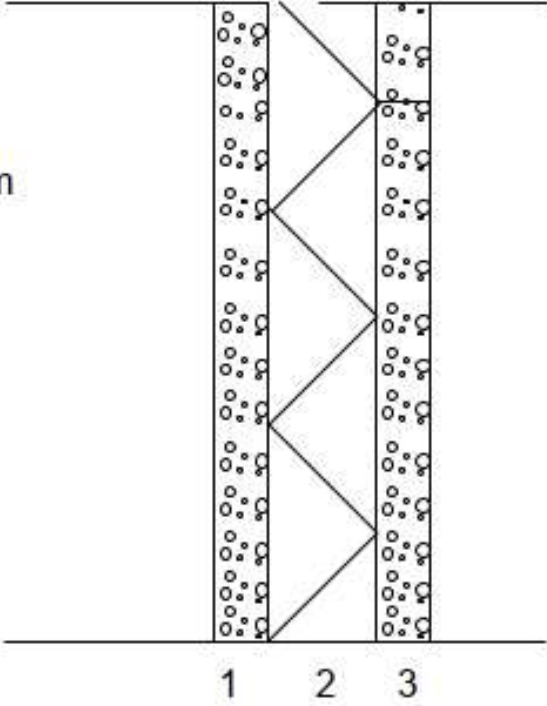
# LIITE 1. NYKYINEN ULKOSEINÄRAKENNE JA LASKELMAT

Betonimäki Nykyinen ulkoseinä rakenne	Ville Lammi	Rakenneosaa US 1
Vanha ulkoseinä		Mittakaava 1:10
<p>Rakenne</p> <ol style="list-style-type: none"><li>1. Betoni 100mm</li><li>2. Mineraalivilla 200mm</li><li>3. Betoni 100mm</li></ol>

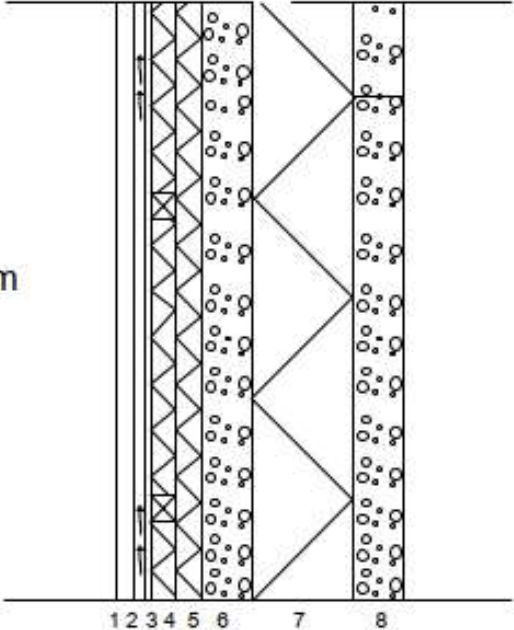
LIITE 2. LISÄERISTETTY ULKOSEINÄRAKENNE JA  
LASKELMAT

<p>Betonimäki Leikkauskuva</p>	<p>Ville Lammi</p>	<p>Rakenneosaa US 2</p>
<p>Ulkoseinään lisätty julkisivu pellitys ja lisäeristys</p>		<p>Mittakaava 1:10</p>
<div style="display: flex; justify-content: space-between;"> <div style="width: 45%;"> <p><b>Rakenne</b></p> <ol style="list-style-type: none"> <li>1. Peltiprofiili 35mm</li> <li>2. Pystykoolaus k600 22mmx100mm</li> <li>3. Tuulensuojalevy 9mm, kipsi</li> <li>4. Vaakakoolaus k 600 48x48mm + mineraalivilla 50mm</li> <li>5. Pystykoolaus 600k 48mmx48mm + mineraalivilla 50mm</li> <li>6. Betoni 100mm</li> <li>7. Mineraalivilla 200mm</li> <li>8. Betoni 100mm</li> </ol> </div> <div style="width: 50%; text-align: center;">

Ulkoseinärakenteelle suunniteltu korjaus ja korjatun seinärakenteen U-arvon laskenta.

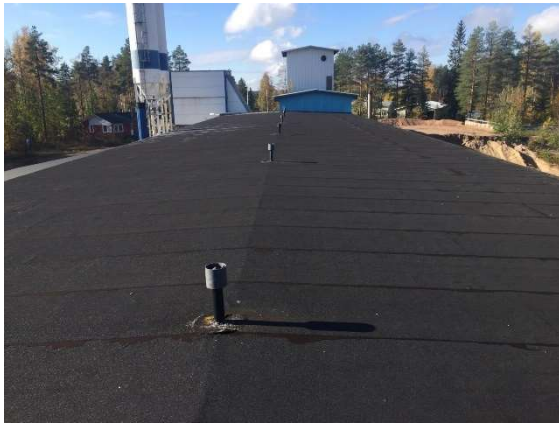
Vesikaton bitumikermikatto sijaitsee tuotantohallin alueella.

*Kuva 5. Matalan osan katto*

Huopakaton läpiviennit tulee uusiksi. Katon bitumihuopa tulisi uusiksi savupiipun läheisyydestä. Ehdotetaan savupiipun korkeuden kasvattamista. Oletetaan savun olevan suurin syy kermin paikalliseen kulumiseen.

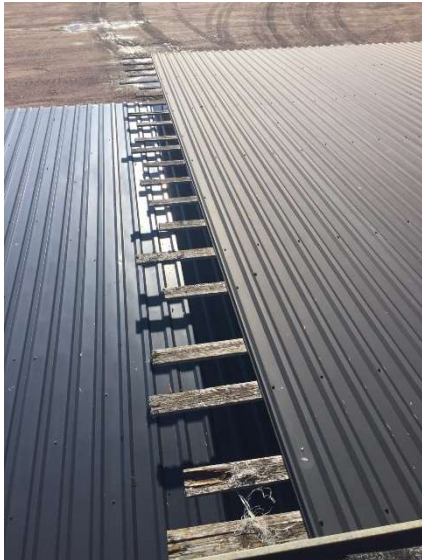
*Kuva 8. Katoksen kattotuolit*

Katos on tehty rakennuksen kylkeen jälkikäteen. Rakennusvaiheessa työ on keskeytynyt, eikä katoksen päätyä ole tehty valmiiksi. Aluskate on ollut olosuhteille paljaana ja se on päässyt repeämään. Katon pelti on hyväkuntoinen, eikä vaurioita löytynyt.
