1970-luvun omakotitalon kuntotutkimus ja energiatehokkuuden parantaminen

Simo Koistinen

Opinnäytetyö, Kesäkuu 2023

Nimeke
1970-luvun omakotitalon kuntotutkimus ja energiatehokkuuden parantaminen

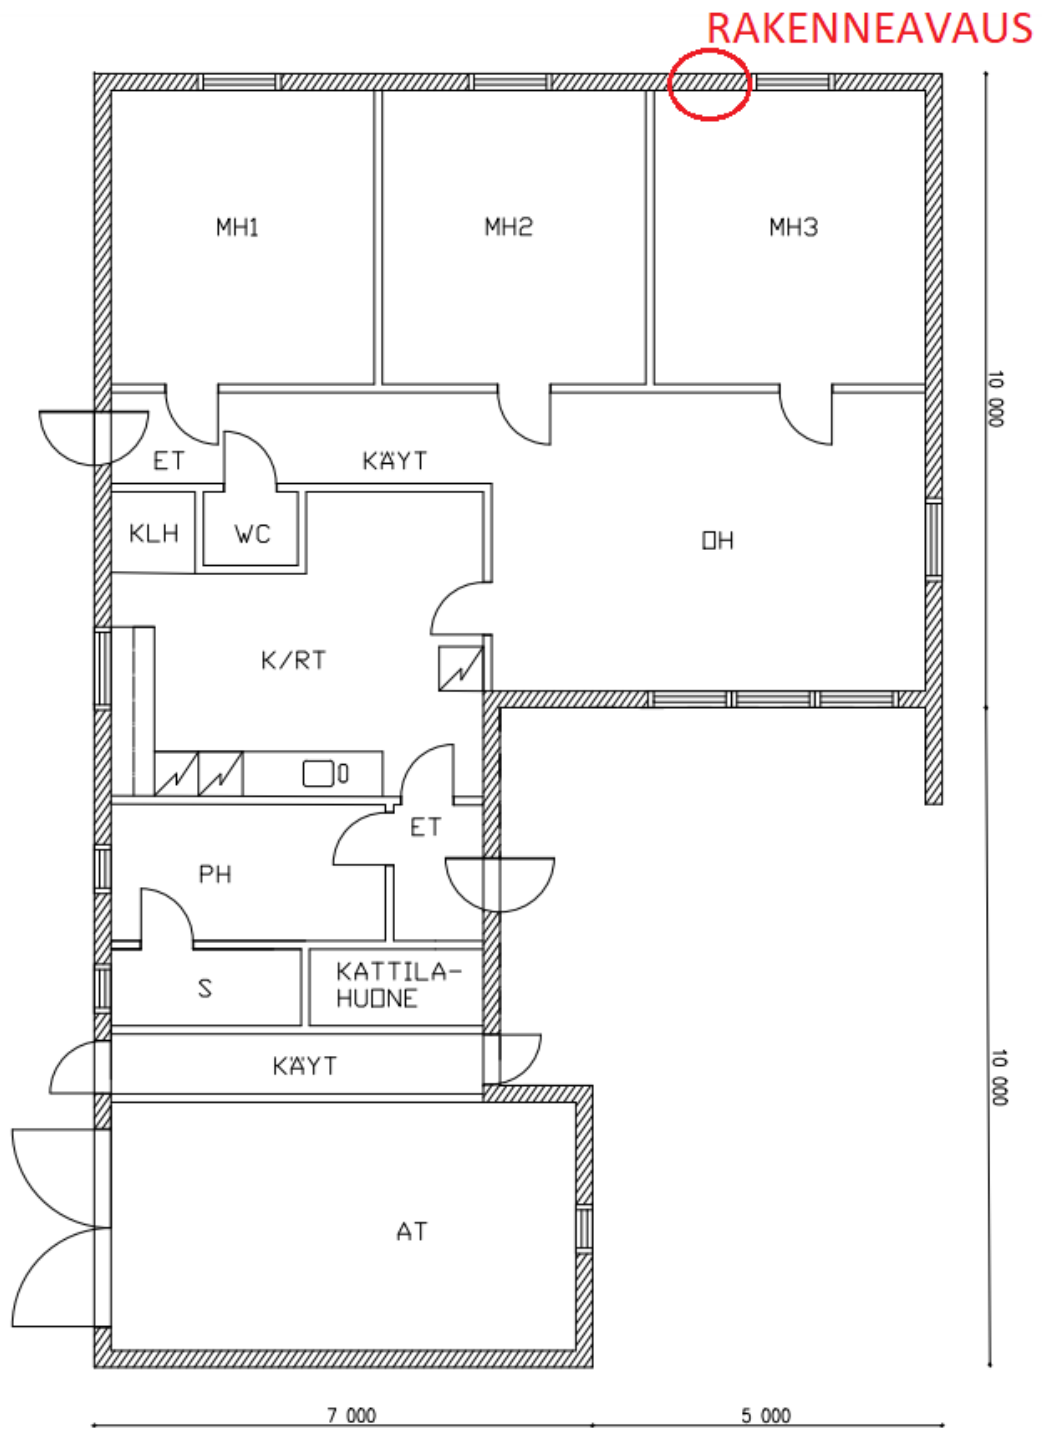
Kuva 7. Rakenneavauksen sijainti pohjakuvassa

Tämän pisteen valitsin makuuhuoneen seinästä, jossa pitäisi olla suurin kosteusrasitus keväällä lumien sulaessa ja kesällä vesisateella. Myöskään sähköpistorasioita tai muita rakenteellisia esteitä ei ollut lähellä. Tämän hetken tietojen mukaan talossa ei ole salaojajärjestelmää.

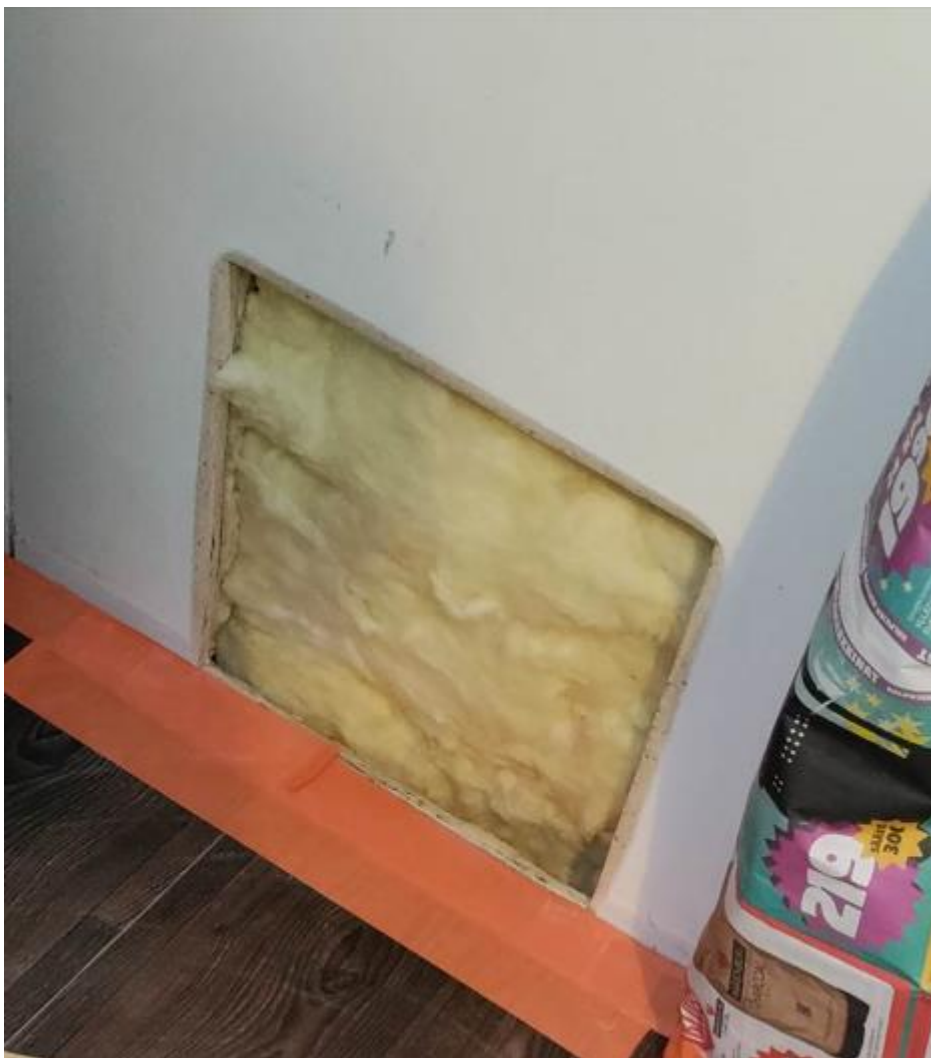
Kuva 10. Seinäavaus

Leikkasin rungon alajuoksusta palan, jonka alta paljastui höyrynsulkupaperi ja eriste. Alajuoksun alapinnassa oli hiukan kosteutta kosteusmittarilla mitattuna, mutta muuten seinän runkorakenteet vaikuttivat melko kuivilta ja lujilta.

Silmämääräisesti missään rakenteissa eikä eristeessä näkynyt mitään vaurioita. Myöskään ei ollut havaittavissa mitään epämääräisiä hajuja. Kosteus- ja mikrobivauriot eivät ole aina selkeästi nähtävissä, koska täysin puhtaan näköisestä kuivasta näytteestä voi laboratoriossa löytyä homekasvustoa. (Ympäristöministeriö 2016.)

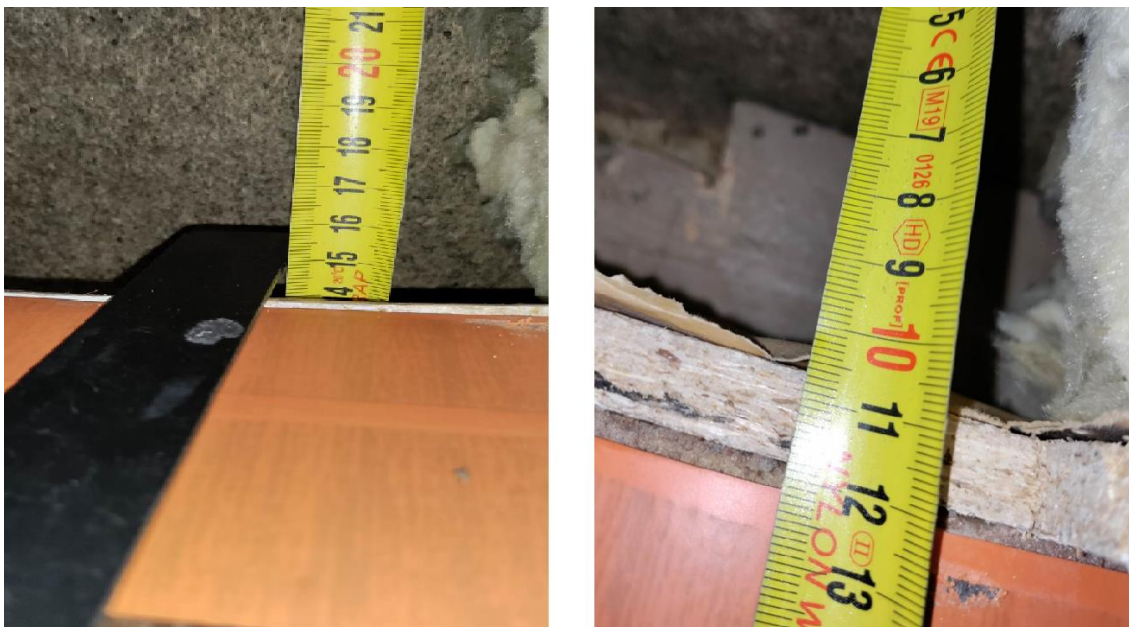
Kuva 13. Alajuoksun alapinta on 20 cm syvyydellä lattian tasosta ja seinärunko on rakennettu 50x100 sahatavarasta.

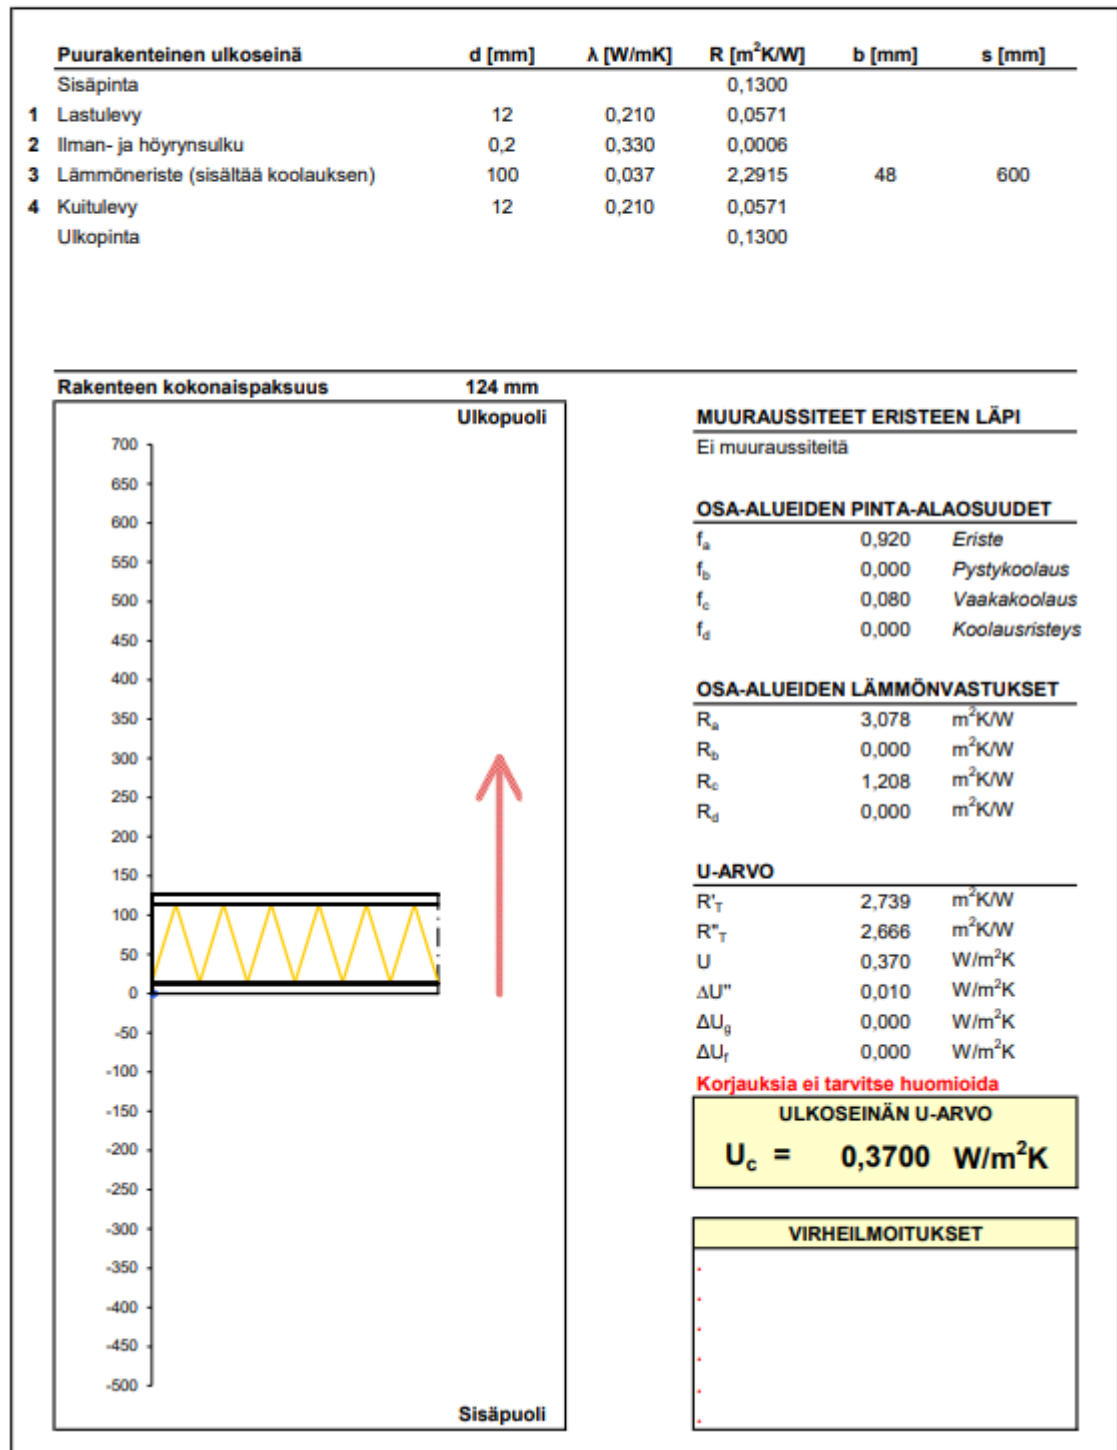
Kuva 15. Tämänhetkinen ulkoseinän u-arvo Puufon laskurilla laskettuna

Ulkoseinissä ei ole havaittavissa kosteusvauriota, joten seinien avaaminen ja lisäeristäminen ei ole järkevää. Eikä seinien lisälämmöneristys ei ole kannattavaa kustannuksiltaan. Energiatehokkuuden parantaminen muilla tavoin olisi järkevämpää.

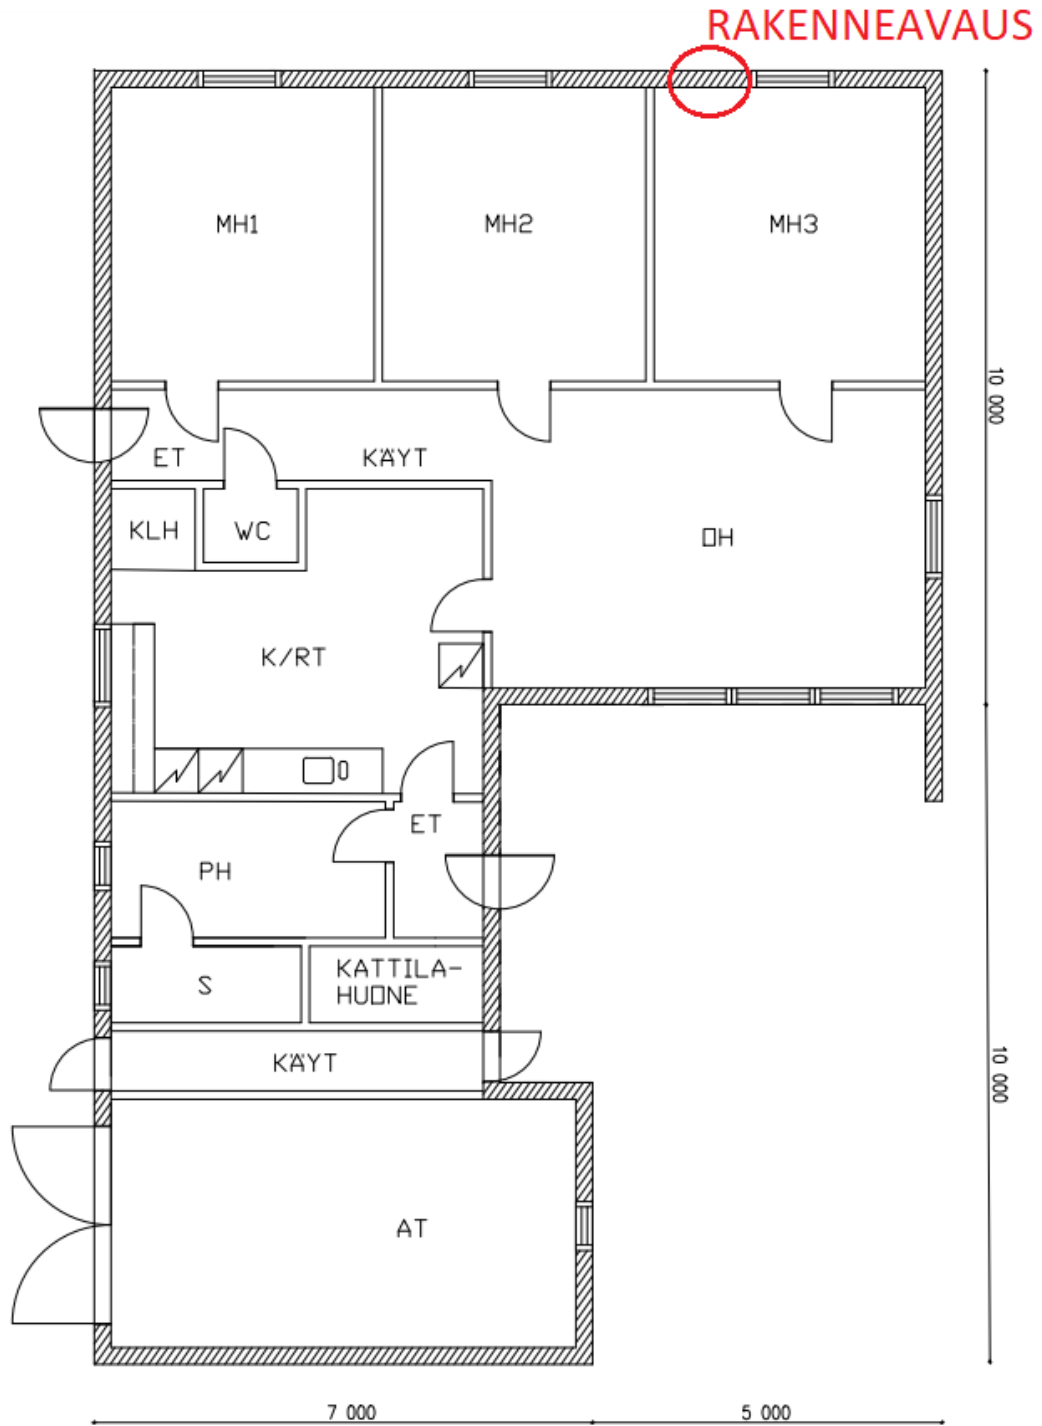
Kuva 1. Rakenneavauksen sijainti pohjakuvassa

Tämän pisteen valitsin makuuhuoneen seinästä, jossa pitäisi olla suurin kosteusrasitus keväällä lumien sulaessa ja kesällä vesisateella. Myöskään sähköpistorasioita tai muita rakenteellisia esteitä ei ollut lähellä.

Tämän hetken tietojen mukaan talossa ei ole salaojajärjestelmää. Eikä seinän rakennetta tarkkaan tiedetä, koska kunnasta ei löytynyt rakennepiirustuksia.

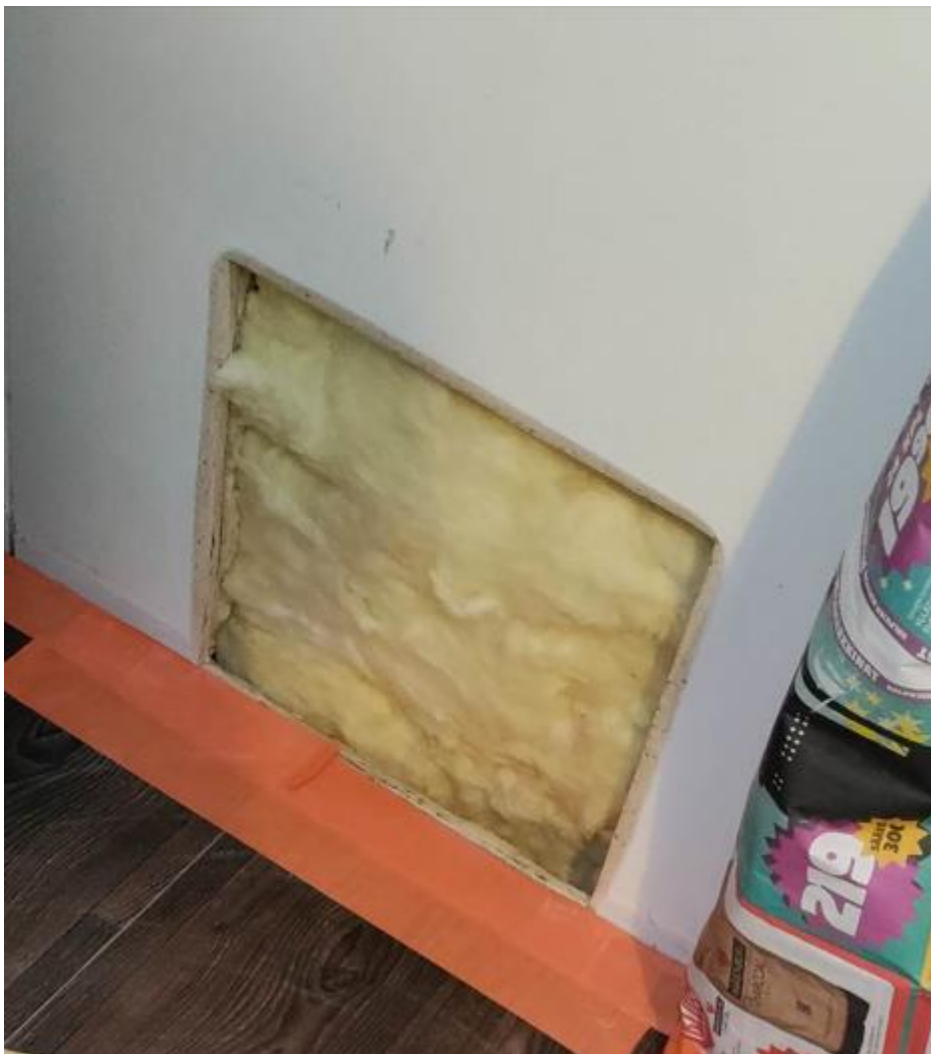
Kuva 3. Seinäavaus

Leikkasin rungon alajuoksusta palan, jonka alta paljastui höyrynsulkupaperi ja eriste. Alajuoksun alapinnassa oli hiukan kosteutta kosteusmittarilla mitattuna, mutta muuten seinän runkorakenteet vaikuttivat melko kuivilta ja lujilta.

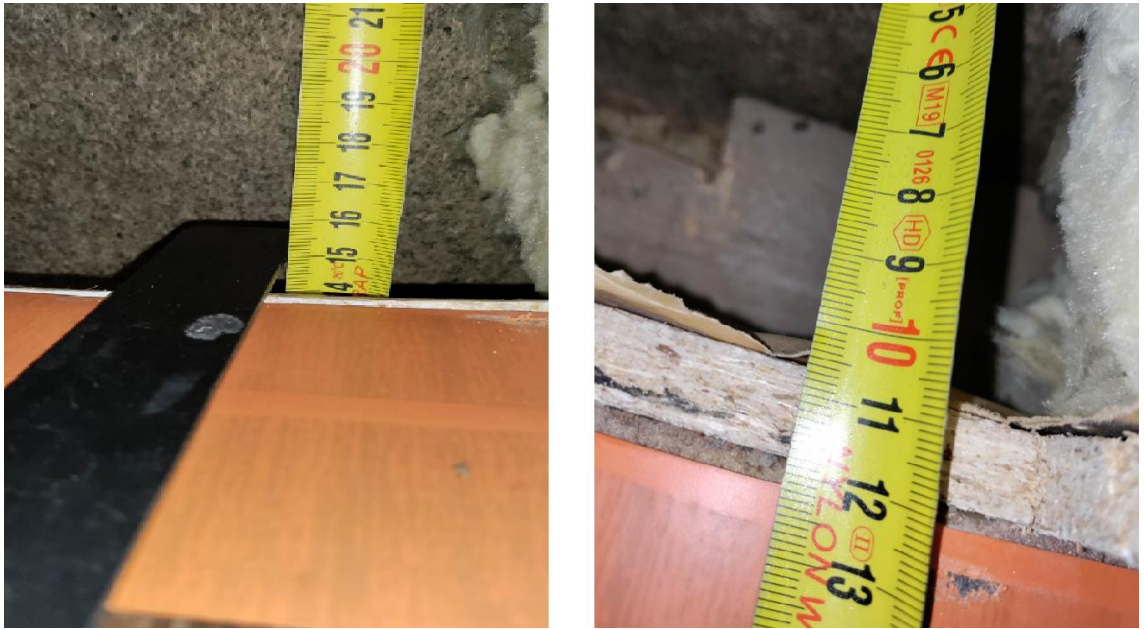
Kuva 6. Alajuoksun alapinta on 20 cm syvyydellä lattian tasosta ja seinärunko on rakennettu 50x100 sahatavarasta
