1950-LUVUN LIIKERAKENNUKSEN KUNTOARVIO JA KORJAUSSUUNNITELMA

-Uudenkaupungin linja-autoasema

KUNTOARVIO

Tutkimuspäivä: 11.01.2023
Tilaaaja: Kiinteistö Oy Uudenkaupungin linja-autoasema
Kohde: Linja- autoasema 23500 Uusikaupunki
Isännöinti: Heidi Varpe Oy Heidi Varpe
Kartoittaja: Varpe Oy Kalle Nurmela
Rakennus: Liikerakennus
Kartoitus: Kartoitus perustuu alkuperäisiin suunnitelmiin, käyttäjäkokemuksiin a,
aistinvaraiseen havaintoihin kuten silmävaraiseen tarkasteluun.
Rakennusvuosi: 1954
Julkisivu: Osittain hieno- ja osittain karkearapattu tiiliseinä.
Katto: Konesaumattupelti
Käyttövesiputki: Pääsääntöisesti kupari.
Lämmitys: Kaukolämpö vesikiertoisella patteriverkostolla.
Viemärit: Pääsääntöisesti alkuperäinen valurauta, uusituilta osin muovia.
Ilmanvaihto: Kohteessa osittain paineellinen- osittain koneellinen
ilmanvaihtojärjestelmä.

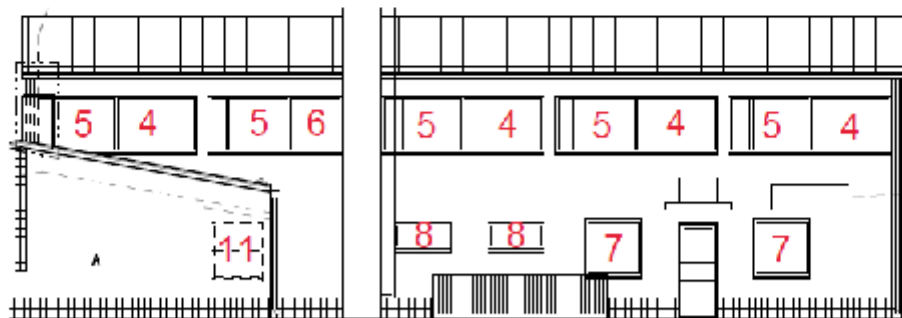
Kuvio 1. Ote julkisivusta

1.2 Ikkunat 4–6 (kr. 2, Pohjoinen)

Ikkunat ovat alkuperäisiä puurunkoisia kaksiosaisia ikkunoita. Kunto huono. Ikkunoiden korjaus on mahdollista mutta ei kannattavaa.
