# Käyttötarkoituksen muutos

Littoisten vesilaitos

OPINNÄYTETYÖ  
Marraskuu 2023

Rakennusarkkitehdin tutkinto-ohjelma

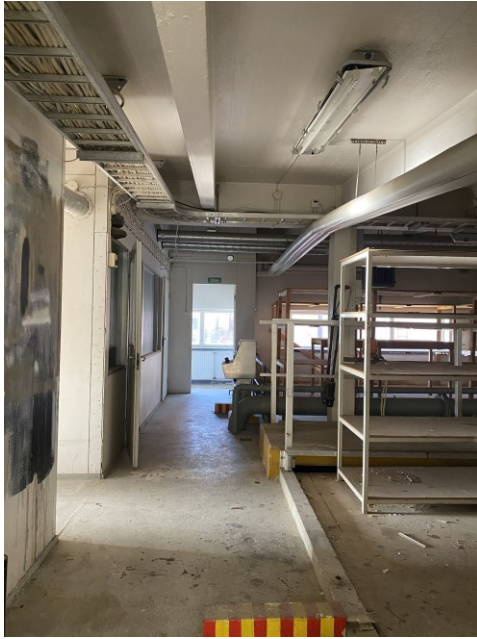
Kohdekäynnillä havaittiin, että vesilaitoksen rakennuslupakuvien ratkaisut poikkeavat hieman toteutetuista ratkaisuista. Jotkut tilat on toteutettu eri tavalla kuin suunnitelmissa. Myös tasoeroja eri tilojen välillä on enemmän, mitä vanhoista piirroksista voisi tulkita. Altain päälle toiseen kerrokseen on rakennettu vanerinen välipohja ja hyllyjä. (KUVA 38) Teknisen käyttöikänsä ylittäneet ja käytöstä poistetut LVI- ja sähkölaitteet tulee purkaa mahdollisia muutostöitä aloitettaessa. (KUVA 39)

KUVA 38. Vesialtaiden päälle on rakennettu puuvälipohja ja hyllyjä. Huoltokäytävän korkoeroa suhteessa lattiaan ei ilmennyt rakennuslupakuvista (Jori Leppinen 2023).

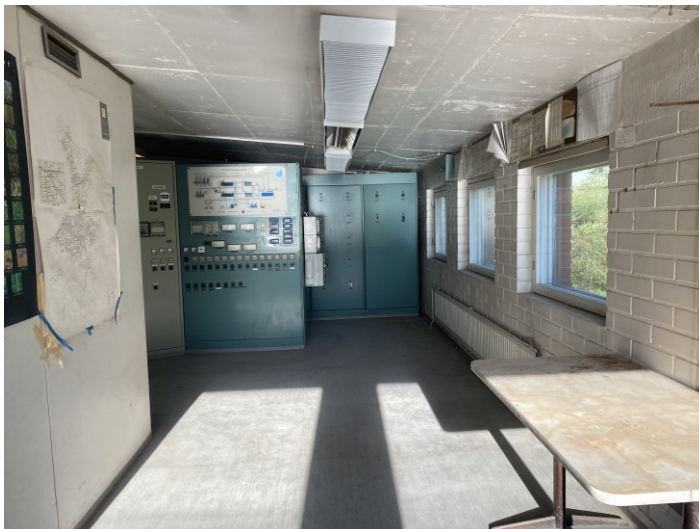
KUVA 39. Näkymä toisen kerroksen valvomossa. Kuvan sähkölaitteet ovat poissa käytöstä (Jori Leppinen 2023).

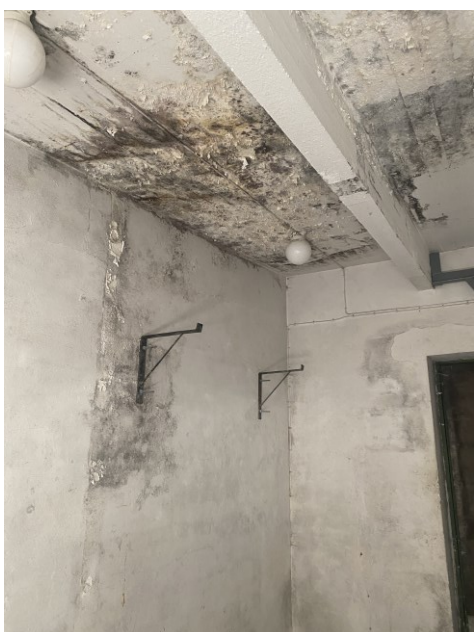
Rakennuksen sisätilojen pinnoissa on havaittavissa likaa, mikrobikasvustoa ja pinnoitteiden lohkeilua. Homeen kasvun syynä saattaa olla sisätilojen kosteus, tuulettumattomuus ja laajat lämpötilojen vaihtelut. Hometta on kasvanut etenkin puu- ja selluloosapitoisiin materiaaleihin, kuten puuviiniin. (KUVA 40) Maalipinnan lohkeilu ja home kattopinnoissa viittaa rakenteen piilevään vaurioon, jonka syy tulisi selvittää. Kohteessa syy saattaa olla vesikaton vuotovesien kertyminen

puutteellisesti tuulettuvaan yläpohjarakenteeseen. Kosteus on imeytynyt edelleen sisäkaton betoniin irrottaen pintamaalia, joka ei hengitä riittävästi. (KUVA 41) Sisätiloissa on havaittavissa sisäilmahaittoja, joka ilmenee tunkkaisena hajuna. Ympäristöoppaan (2016, 27) mukaan hajut johtuvat yleensä tilojen huonosta ilmanvaihdosta tai rakenteiden vaurioista.

KUVA 41. Kemikaalivaraston katto- ja seinäpinnoilla on hometta ja niistä lohkeilee maalia (Jori Leppinen 2023).

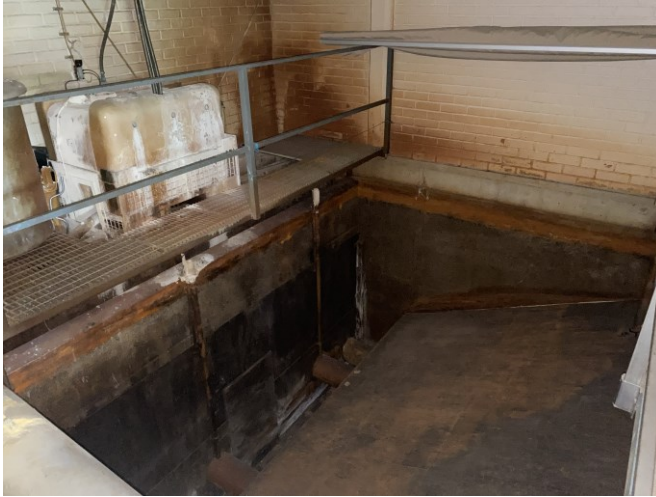
Maanalaisia vesialtaita ei kohdekäynnillä ollut mahdollista tutkia tarkemmin turvallisuuden vuoksi. Havaintoja tehtiin kauempaa käytävältä valaisemalla altaat. Altaiden seinämissä on ruostetta ja likaa. (KUVA 42) Maanpäälliset altaat ja niiden laitteistot puretaan muutostöiden yhteydessä. Altaiden merkitys rakenteiden kantavuuden kannalta tulee selvittää ennen niiden purkamista.

KUVA 42. Selkeytsaltaan seinämissä ja laiteissa on ruostetta ja likaa, jota on roiskunut myös seinille (Jori Leppinen 2023).

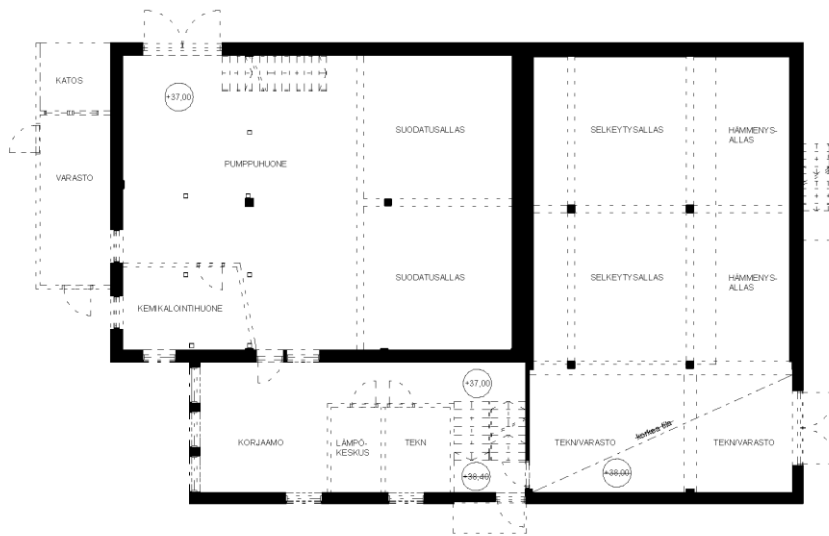
KUVA 49. Ensimmäisen kerroksen lähtötilanne ja purettavat rakennusosat (Jori Leppinen 2023). Ei mittakaavassa.

Luonnossuunnitelmat esitetään tilanteessa, jossa rakennuksen sisätiloista on purettu kaikki paitsi kantavat rakennusosat kuten pilarit. (KUVA 49 & 50) Sisätiloissa on ensimmäisessä kerroksessa noin 319 brm<sup>2</sup> ja toisessa kerroksessa noin 280 brm<sup>2</sup>, josta osa on huonekorkeudeltaan alle kaksi metriä. Suunnitelmassa esitetään myös piha-alueen muutostyöt. Kiinteistön tontti on noin 1 170 m<sup>2</sup>. Opinnäytetyössä ei esitetä muutoksia rakennuksen maanalaisiin kellarialtaisiin, koska niiden koosta tai ominaisuuksista ei ole riittävästi tietoa.

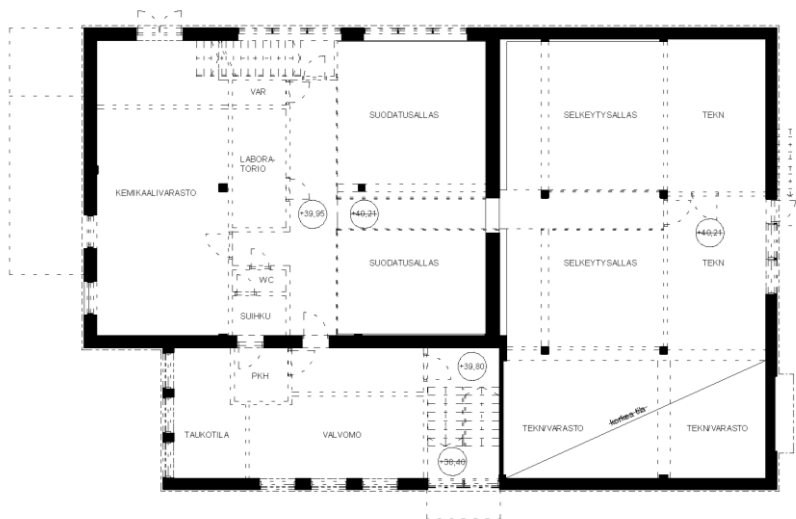
KUVA 50. Toisen kerroksen lähtötilanne ja purettavat rakennusosat. (Jori Leppinen 2023). Ei mittakaavassa.
