OPINNÄYTETYÖ - AMMATTIKORKEAKOULUTUTKINTO
TEKNIIKAN JA LIIKENTEEN ALA

ULTRAÄÄNIKAMERAN KÄYTTÄMINEN KUNNONVALVONNAN TUTKIMUKSISSA

Stora Enso Oyj

TEKIJÄ Jiri Leppänen

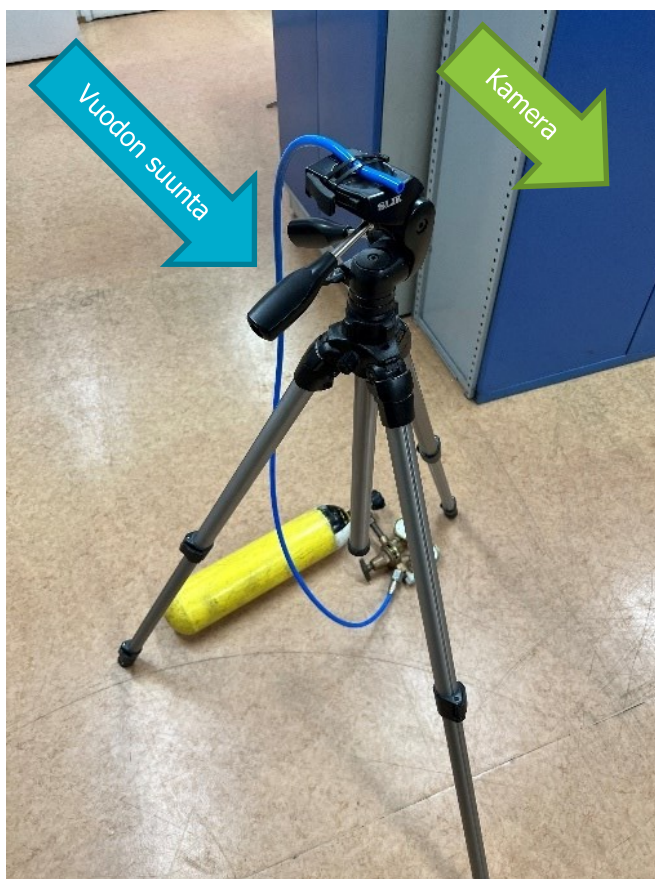
KUVA 13. Paineilmavuoto kohtisuoraan kameraan nähden (Leppänen 2023, CC BY-NC-ND)

Yllä olevassa taulukossa on esitetty mittaustulokset kohtisuoraan kohdistuvasta vuodosta. Tässä testissä vuotokohdan ja ultraäänikameran välinen etäisyys oli 4,7 m. Taulukko esittää ultraäänikameran mittaaman äänenpaineen voimakkuutta suhteessa vuotokohdan etäisyyteen. Oikeanpuoleisessa sarakkeessa on ilmoitettu kameran tunnistama vuodon suuruus litroina minuutissa.

Ylemmässä kuvassa osoitetaan vuodon suunnan olevan kameraan päin. Alla on kuva FLIR Acoustic Camera Viewer analysointityökalusta, jossa vuotokohdan äänilähde on osoitettu liukuväripisteellä. Mitä tummempi väri on, sitä suurempi vuoto on kyseessä.

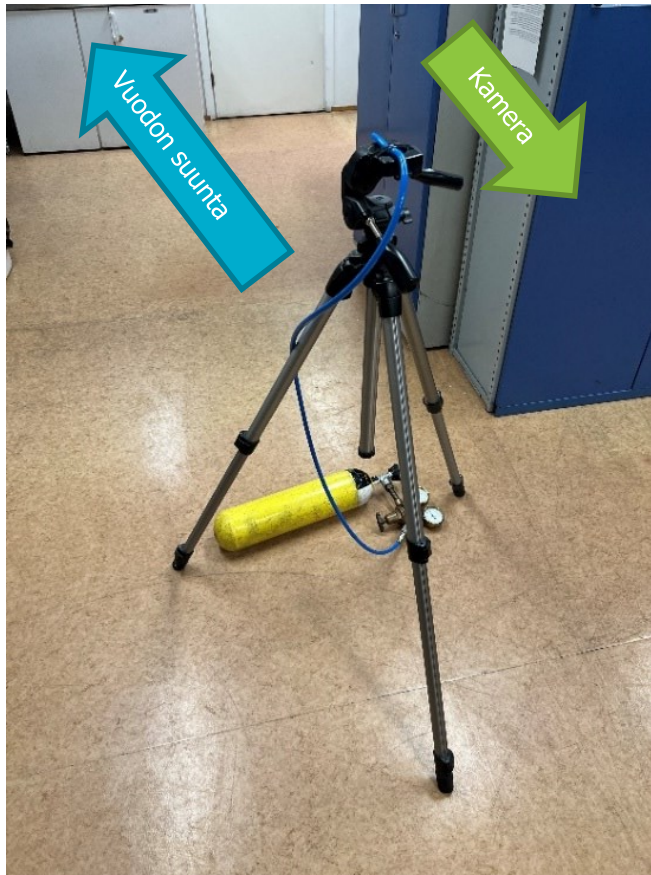
KUVA 15. Paineilmavuoto kamerasta poispäin (Leppänen 2023, CC BY-NC-ND)

Yllä olevassa taulukossa on esitetty mittaustulokset epäsuorasti kohdistuvasta vuodosta. Tässä testissä vuotokohdan ja ultraäänikameran välinen etäisyys oli 4,7 m. Taulukko esittää ultraäänika-meran mittaaman äänenpaineen voimakkuutta suhteessa vuotokohdan etäisyyteen. Oikeanpuolei-nessä sarakkeessa on ilmoitettu kameran tunnistama vuodon suuruus litroina minuutissa.

Ylemmässä kuvassa osoitetaan vuodon suunnan olevan kamerasta poispäin. Alla on kuva FLIR Acoustic Camera Viewer analysointityökalusta, jossa vuotokohdan äänilähde on osoitettu liukuväripisteellä. Mitä tummempi väri on, sitä suurempi vuoto on kyseessä.

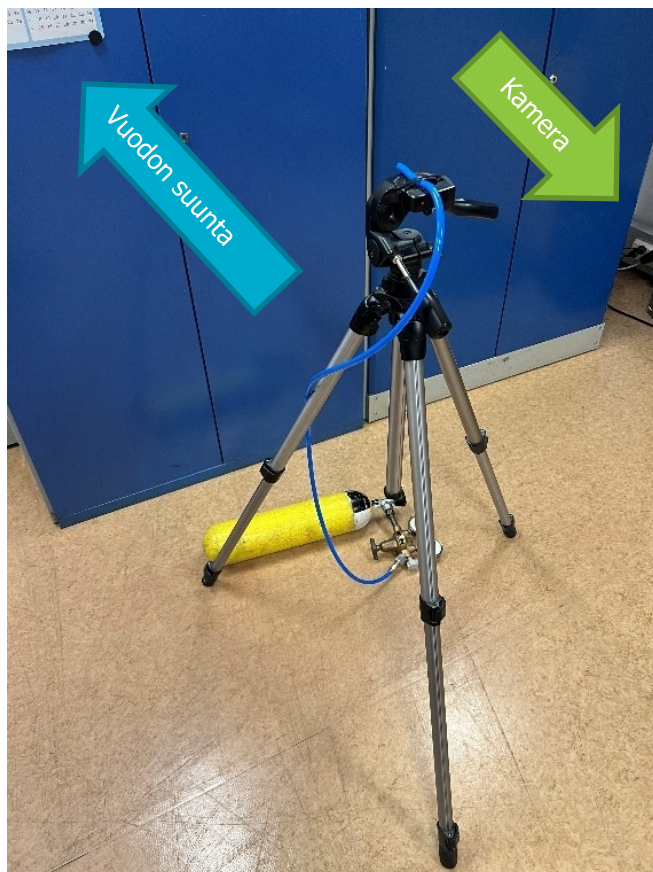
KUVA 17. Vuotoa heijastava kaappi (Leppänen 2023, CC BY-NC-ND)

Yllä olevassa taulukossa on esitetty mittaustulokset epäsuorasti kohdistuvasta, heijastuvasta vuodosta. Tässä testissä vuotokohdan ja ultraäänikameran välinen etäisyys oli 4,7 m. Taulukko esittää ultraäänikameran mittaaman äänenpaineen voimakkuutta suhteessa vuotokohdan etäisyyteen. Oikeanpuoleisessa sarakkeessa on ilmoitettu kameran tunnistama vuodon suuruus litroina minuutissa.

Ylemmässä kuvassa on osoitettu vuodon suunnan olevan kamerasta poispäin, mutta vuoto heijastuu kiinteästä kappaleesta kameraan päin. Alla on kuva FLIR Acoustic Camera Viewer analysointityökalusta, jossa vuotokohdan äänilähde on osoitettu liukuväripisteellä. Mitä tummempi väri on, sitä suurempi vuoto on kyseessä.

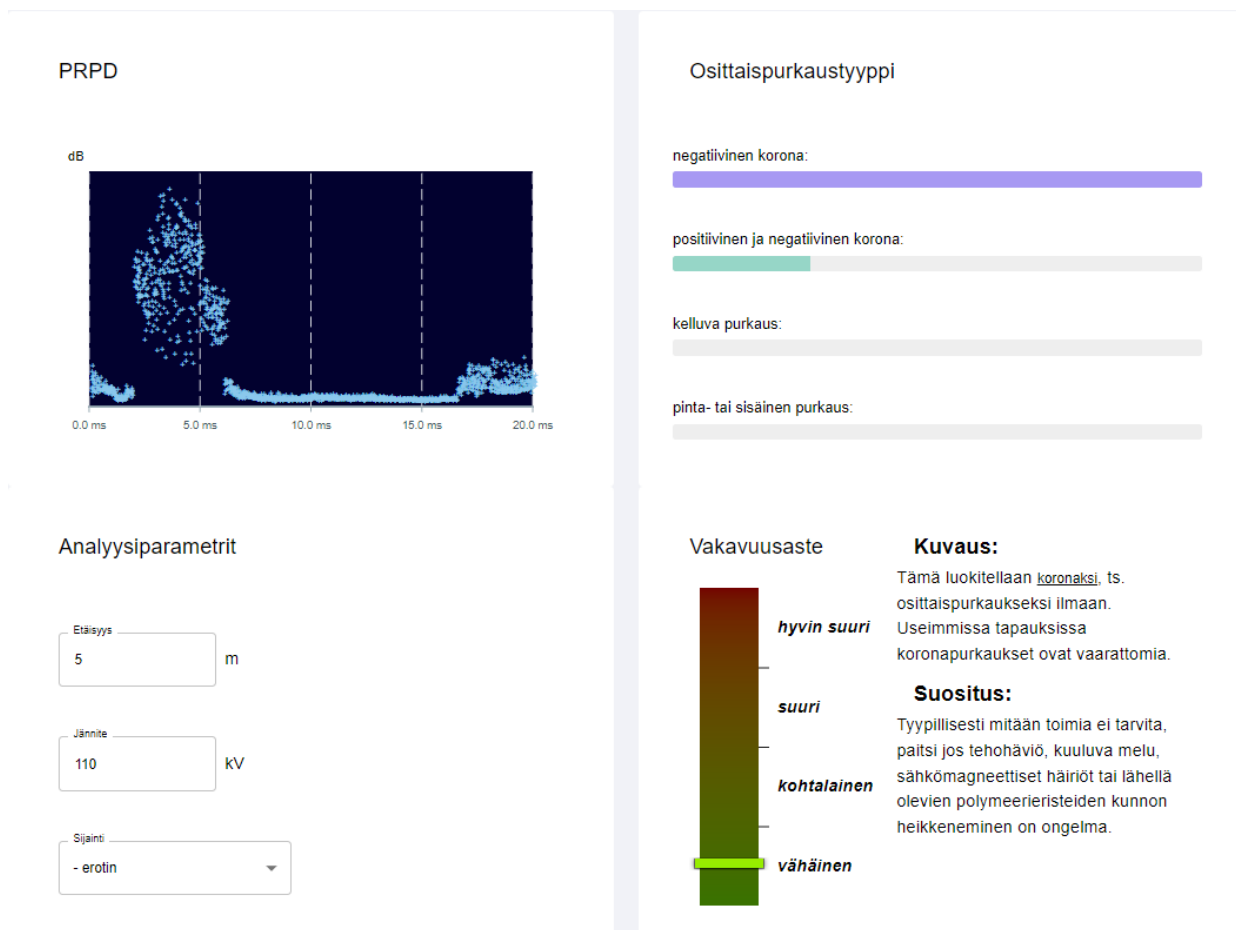
KUVA 27. Osittaispurkauksen luokittelu FLIR analysointityökalun mukaan (Leppänen 2023, CC BY-NC-ND)

Tässä tapauksessa koronapurkauksen PRPD-kuvio, eli vaihe erotettu osittaispurkaukkuvio on erittäin epäsymmetrinen. Negatiivisen koronapurkauksen tapauksessa negatiivisen jännitepiikin ympärillä on yksi yksittäinen pulssiryhmä. Mikäli osittaispurkaus on voimakkaampi, negatiivisen koronan lisäksi voidaan havaita myös positiivista koronaa. Positiivinen koronapurkaus voidaan nähdä pulssiryhmänä, joka esiintyy positiivisen jännitepiikin ympärillä. Positiivisen koronapurkauksen amplitudi on tyypillisesti suurempi kuin negatiivisen koronan, kun taas pulssien lukumäärä on pienempi. (FLIR 2023.)

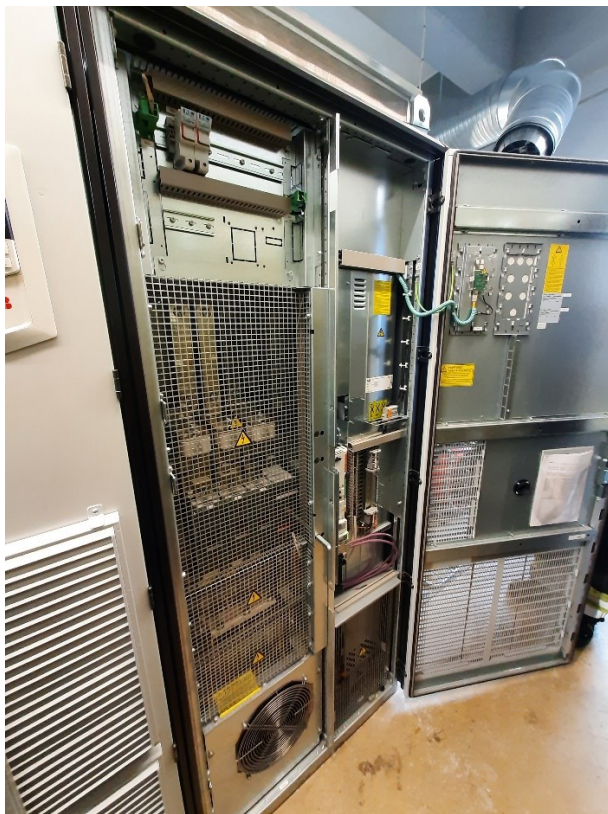
KUVA 28. Kaappimallin taajuusmuuttaja ABB ACS880 (Leppänen 2023, CC BY-NC-ND)

Ultraäänikameralla onnistuttiin havaitsemaan äänilähteitä kaappimallin taajuusmuuttajan komponenteista, mutta FLIR Acoustic Camera Viewer analysointityökalulla tarkasteltuna äänilähteistä ei tunnistettu osittaispurkauksia. Voimme olettaa laitteen olevan normaalia käyttökuntoa vastavassa kunnossa. Komponenttien epäsuora kohdistuminen kameraan voi aiheuttaa virhettä ultraäänikameran mittaukseen.

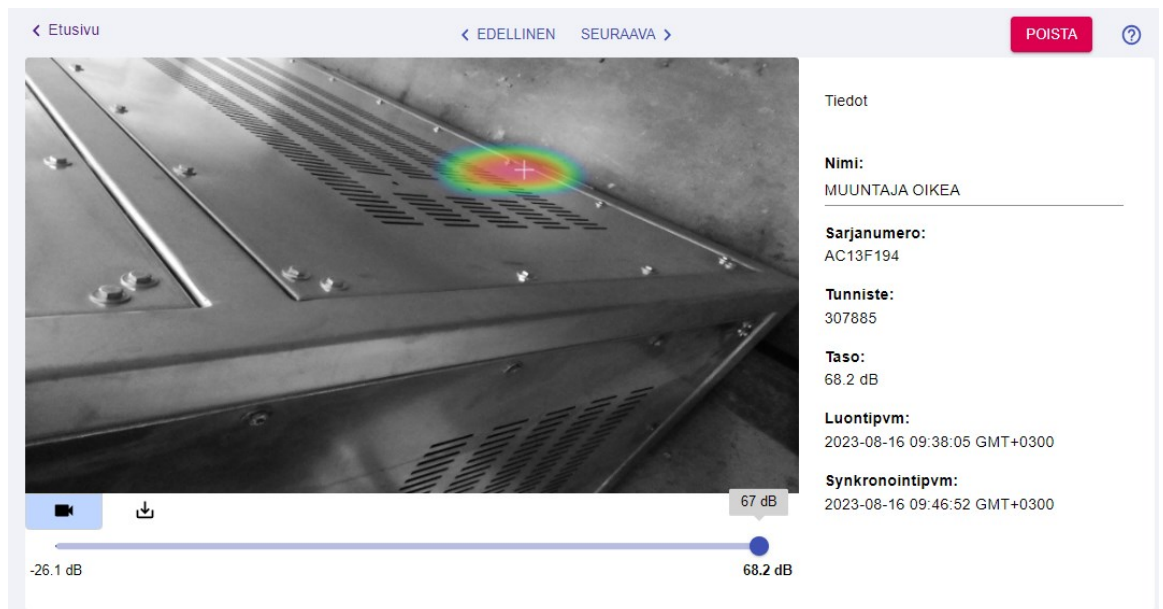
KUVA 32. Äänilähde verkkomuuntajana sivulla (Leppänen 2023, CC BY-NC-ND)

Tehtaalle oli hankittu erään projektin yhteydessä verkkojännitemuuntaja (kuva 31), joka muuntaa verkkojännitteen 690 voltista 400 volttiin. Muuntajan käyttöönoton jälkeen muuntaja alkoi pitää hyvin voimakasta, säännöllistä, korkeataajuista ja huojuvaa ääntä. Muuntaja on erään prosessin kannalta välttämätön. Laitetoimittaja oli suorittanut muuntajalle tutkimuksia ja tehnyt syötökaapeleiden pulttiliitoksien tiukkuuden tarkastuksen. He tarkastivat myös muuntajan suojakuoren rakenteet mahdollisten laatupoikkeaminen varalta. Laitetoimittajan suorittamista toimenpiteistä huolimatta muuntajan epänormaali toiminta jatkui. Alueen sähköinsinööri pyysi kunnonvalvontaa tutkimaan kohdetta ultraäänikameralla. Kunnonvalvonta suoritti kohteeseen tutkimuksia ultraäänikameralla sekä aistinvaraisten tutkimusten perusteella.

Ylemmässä kuvassa on ultraäänikameran tunnistama äänilähde merkattu liukuväripisteellä verkkojännitemuuntajan sivulla. Alemmassa kuvassa äänilähde on tunnistettu pinta- tai sisäiseksi purkaukseksi FLIR Acoustic Camera Viewer analyysityökalussa.

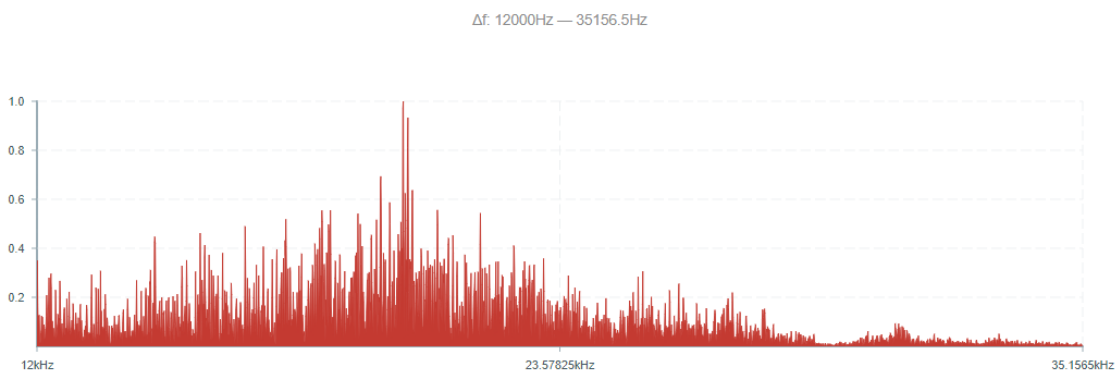
KUVA 35. FFT-muunnos verkkojännitemuuntajan signaalista (Leppänen 2023, CC BY-NC-ND)

Ylemmästä kuvasta voidaan todeta ultraäänikameran tunnistaman äänilähteen olleen jaksottainen ja säännöllinen, koska signaalin amplitudi voimistuu ja heikkenee säännöllisesti. Alemmasta kuvasta voidaan todeta, että ultraäänikamera on havainnut taajuuksia erityisesti 12–26 kHz taajuudella. Suurimmat amplitudit ovat havaittavissa noin 20 kHz taajuudella.

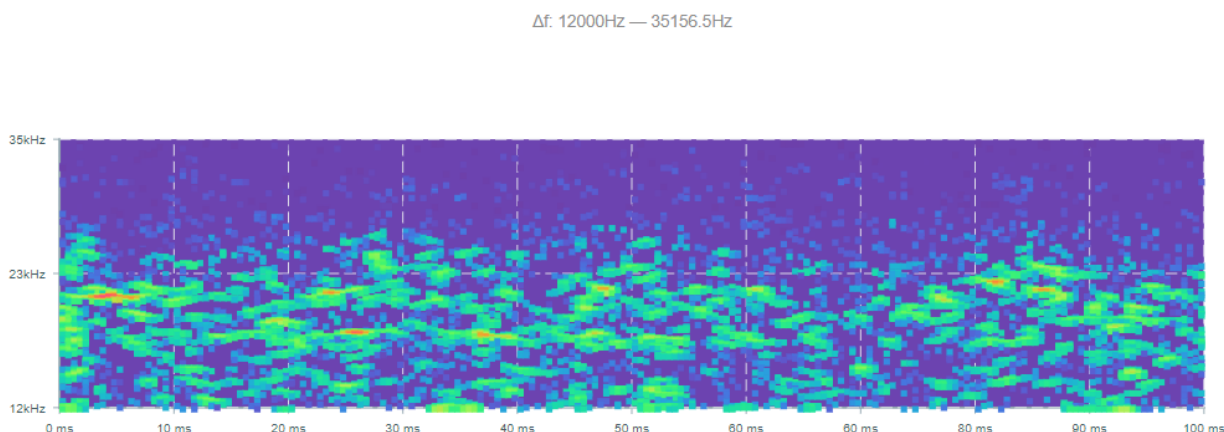
KUVA 36. FLIR Acoustic Camera Viewer sovelluksen spektrogrammi (Leppänen 2023, CC BY-NC-ND)

Ultraäänikameralla ja FLIR Acoustic Camera Viewer analysointityökalulla ei ole mahdollista analysoida laakerivikoja, koska analysointiohjelmassa ei ole mahdollista analysoida spektriä. Analysointiohjelmassa voidaan tutkia raakasignaalia, FFT spektriä, autokorrelaatiota sekä spektrogrammia, mutta näille ei voida syöttää harmonisia kerrannaisia tai muutenkaan käsitellä spektriä laakereiden kunnonvalvontaa ajatellen. Ultraäänikamera asettaa mittaushetkellä automaattisesti käytettävän taajuusalueen, jolla havaitaan taajuuksia. Nämä taajuudet tallentuvat kuvan ottamisen yhteydessä

kameran tallentamiin tietoihin. Jos kameran analysointisovellusta haluttaisiin käyttää kunnonvalvonnan tutkimuksiin ja esimerkiksi laakerivikojen havainnointiin, siihen vaaditaan vähintään tieto laitteen pyörintäaajuudesta sekä laakerin eri komponenttien sysäystaajuudet. Pyörintänopeus on helpoin todeta erikseen mittaamalla, mutta toisaalta se voidaan selvittää myös laskennallisen algoritmin avulla kameran mittauksien perusteella muodostetusta spektrogrammista (kuva 36).
