TYRNÄVÄN NAHKATEHDAS

Tyrnävän Nahkatehtaan käyttöönotto- ja korjausvaihtoehtojen vertailu

Hannes Laukkanen
Opinnäytetyö
Syksy 2023
Rakennusarkkitehdin tutkinto-ohjelma
Oulun ammattikorkeakoulu

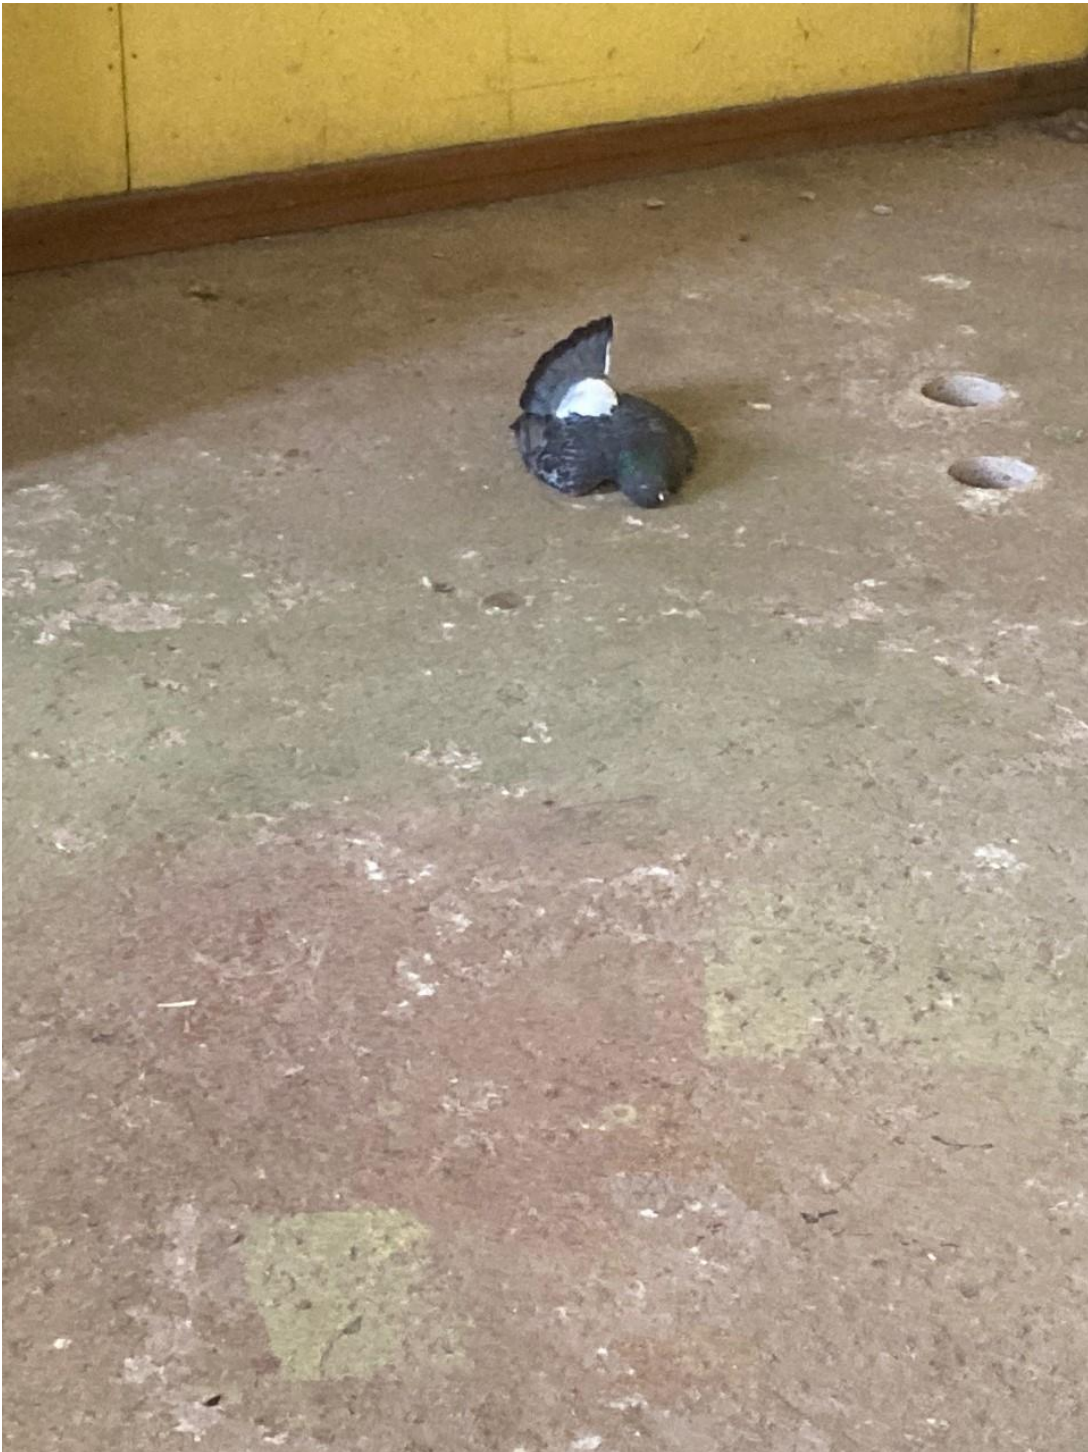
Myöhemmin 1970- ja 1980-luvulla Nahkatehtaassa toimi kansakoulun puukäsityöluokka, ja tuon ajan jälkeen rakennus on ollut käyttämättömänä. (4). Rakennuksen tämänhetkisiä käyttäjiä ovat pulut, joiden jätökset peittävät toisen kerroksen lattiaa ja portaikon lähes kauttaaltaan (kuva 2). Pulujen määrä on saatu kohtalaisen pieneksi rakennuksessa, mutta edelliselläkin käynnillä 24.3.2023 niitä oli vielä kohtalaisen runsaasti etenkin 2. kerroksessa.

KUVA 2. Pulu nahkatehtaan lattialla 24.3.2023
