**PIENTALON KUNTOTARKASTUS, KORJAUSEHDOTUS JA KUSTANNUSTEN
ARVIOINTI**

Mika Laukka
Opinnäytetyö
Syksy 2023
Rakennusalan työnjohdon tutkinto
Oulun ammattikorkeakoulu

Opinnäytetyön nimi: Pientalon kuntoarvio, korjausehdotus ja kustannusten arviointi

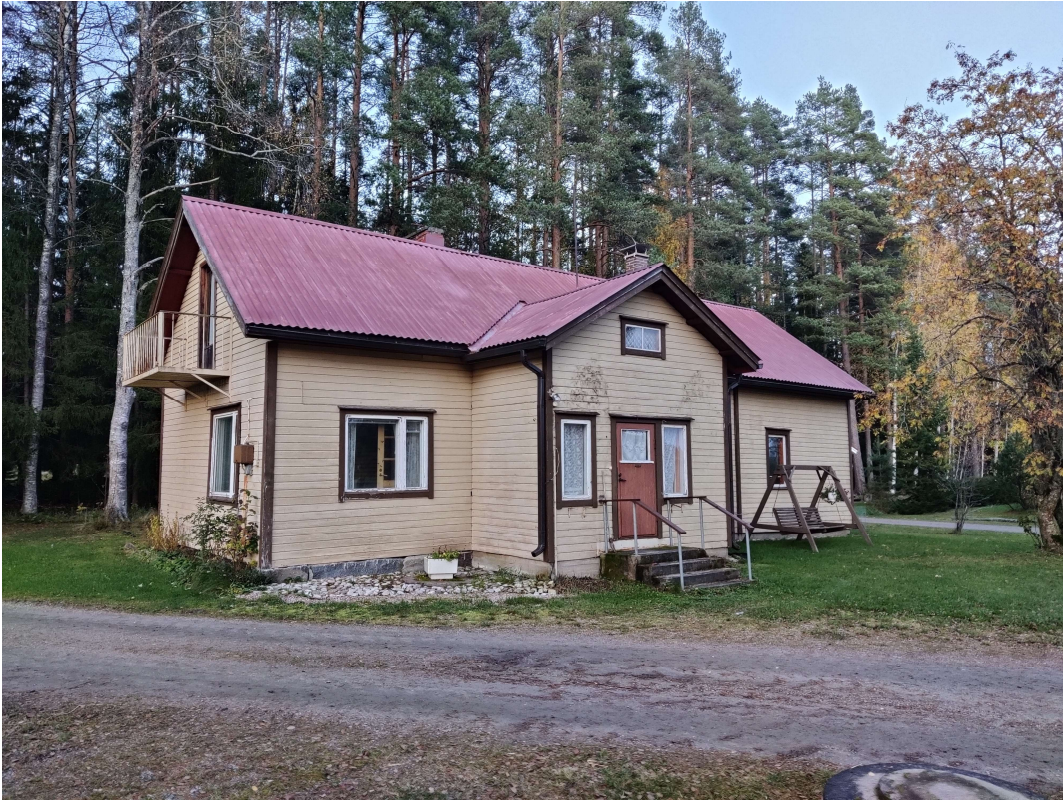
Kuva 5. Kohdetalo

Tarkastetussa talossa riskirakenteita ovat maanvastaisen laatan päälle koolattu puurunkoinen lattia. Havaintoja olivat myös puutteellinen salaojitus ja routasuojaus, huono tuulettuvuus ja pesuhuoneessa puutteellinen vedeneristys. Tekninen käyttöikä on ylitetty pesuhuoneen, saunan ja ikkunoiden osalta.
