Pitkän ajan suunnitelma teollisuus- laitoksen rakennusten kunnossapi- toon

Tämän opinnäytetyön tavoitteena oli tehdä UPM Seikun sahan kahdelle kiinteistölle kuntoarviot. Kohteiksi valikoitui 1924 rakennettu ruokalarakennus ja 1975 rakennettu sosiaalilarakennus. Sosiaalilarakennus on rakennettu kiinni ruokalarakennukseen.

Kuntoarvioinnin kohteena oli UPM Seikun sahan ruokalarakennus, joka on rakennettu vuonna 1924 ja sitä on kunnostettu vuonna 1975. Rakennuksen kerrosala on 380 m² ja rungon pääasiallisena rakennusaineena betoni ja tiili.

Kuntoarvioinnissa tarkasteltiin myös ruokalarakennuksen vieressä ja osittain siinä kiinni olevaa sosiaalitarakennusta, joka on rakennettu 1975. Rakennuksen kerrosala on 240m² ja kerrosluku 1. Sosiaalitarakennuksenkin rungon päärakennusaineena on betoni ja tiili.

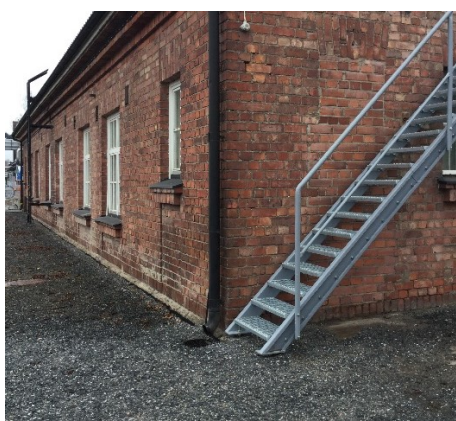
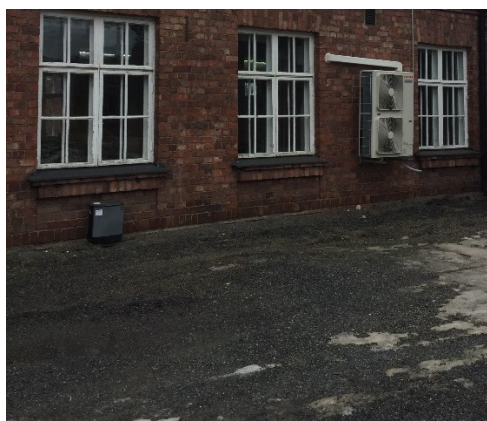
Rakennuksen seinien vierustat ovat soraa, eikä vesi pakkaudu siihen. Pintavesien poisto on yleisesti hyvin hoidettu.

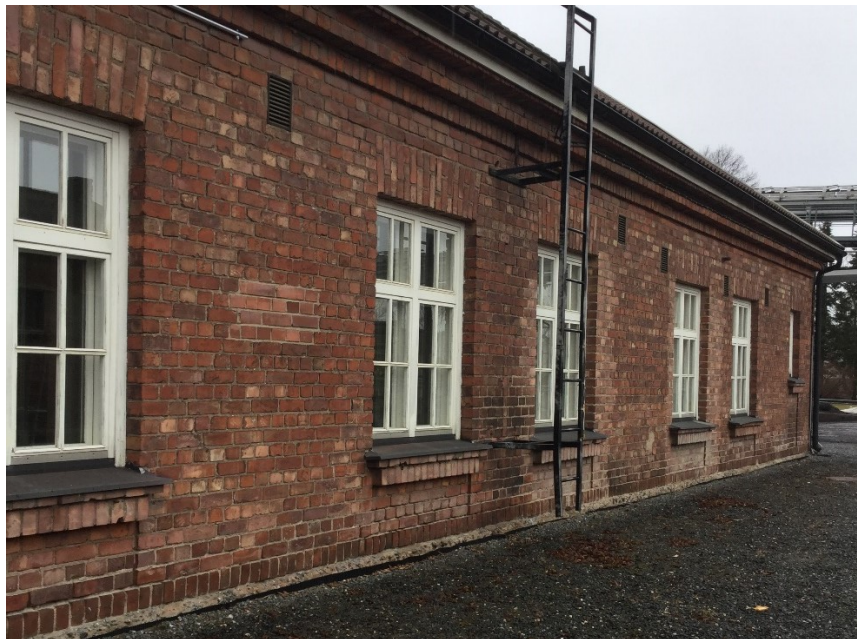
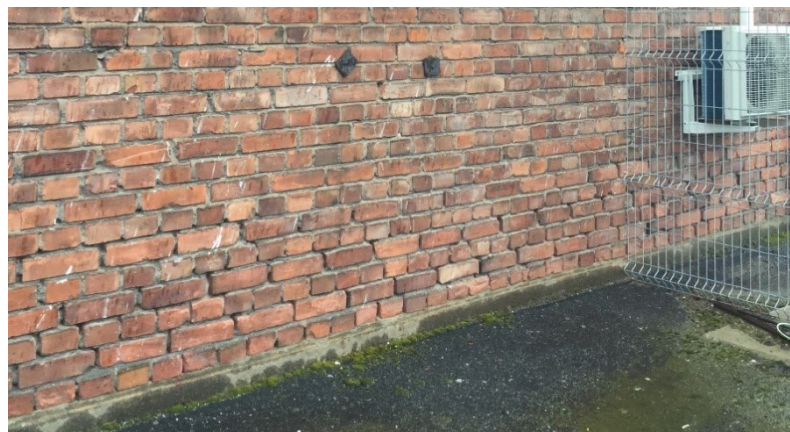
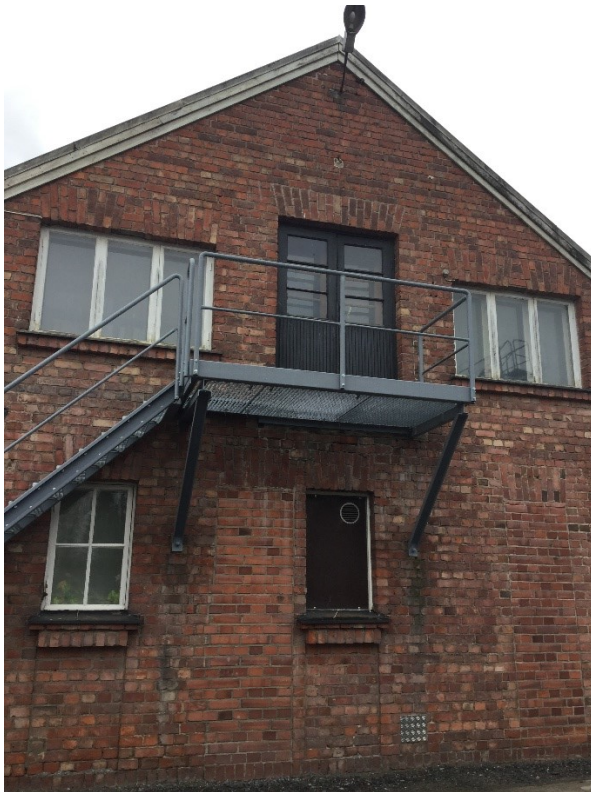
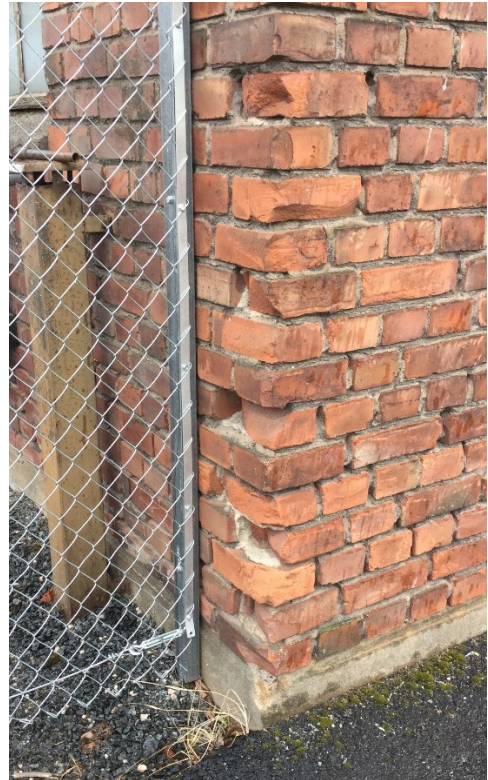
Sosiaalilarakennuksen yläreunassa on tumma laudoitus. Laudoitus on selvästi rapistunut ja tumma väri haalentunut.

Ruokalarakennuksen tiiliseinä on suuresta iästään huolimatta hyvässä kunnossa, eikä suurempia halkeamia ole havaittavissa. Myöskään sosiaalitalarakennuksen tiiliseinässä ei ole havaittavissa puutteita. Sosiaalitalarakennuksen seinän yläreunassa oleva tumma laudoitus on kuitenkin rapistunut huomattavasti. Julkisivut luokiteltiin kuntoluokkaan 3. Vaikka ne ovat pääosin hyväkuntoisia, on ruokalarakennuksen julkisivulle hyvä tehdä tarkempi kartoitus 5 vuoden sisällä. Lisäksi sosiaalitalarakennuksen julkisivulaudoitus on uusittava vuoden sisällä.

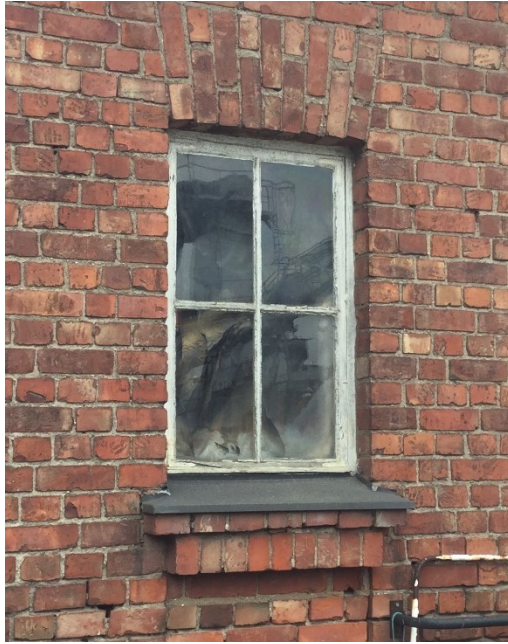
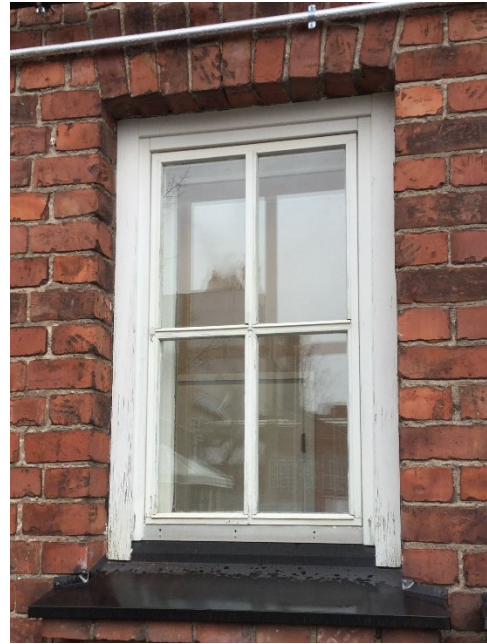
Ruokalarakennuksen ikkunoista suurin osa on arviolta alkuperäisiä. Osa rakennuksen ikkunoista näyttää uudemmilta, joten niiden voidaan arvioida olevan vaihdettu vuonna 1975 tehtyjen kunnostusten yhteydessä.

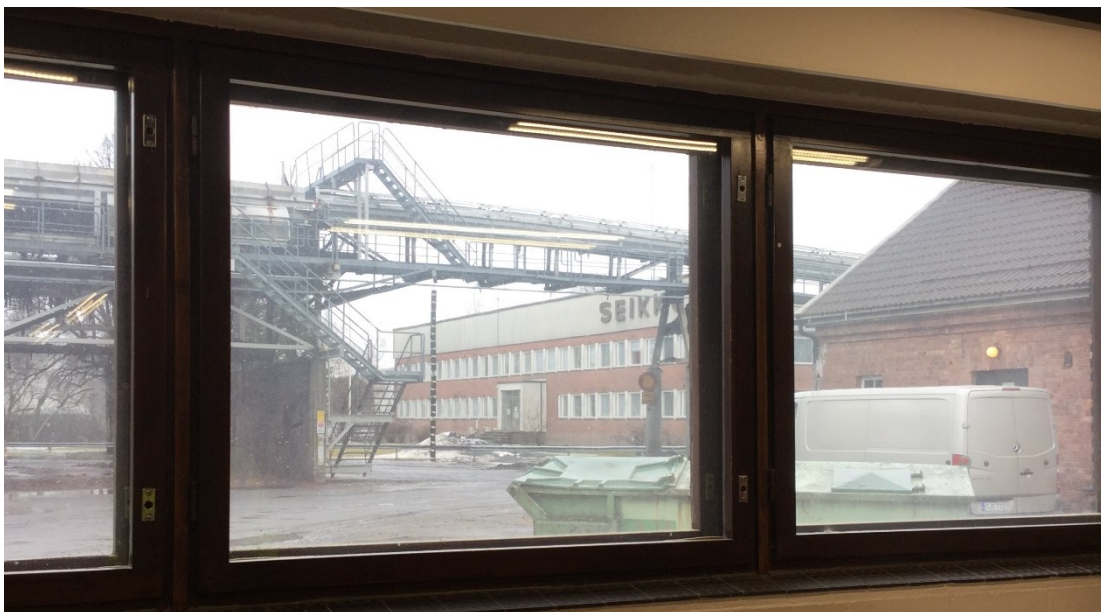
Sosiaalitalan ikkunoiden vesipellitykset ovat roskaiset ja kuluneet. Osassa ikkunoista vesipellityksen ja ikkunan välissä on selvästi havaittava rako.

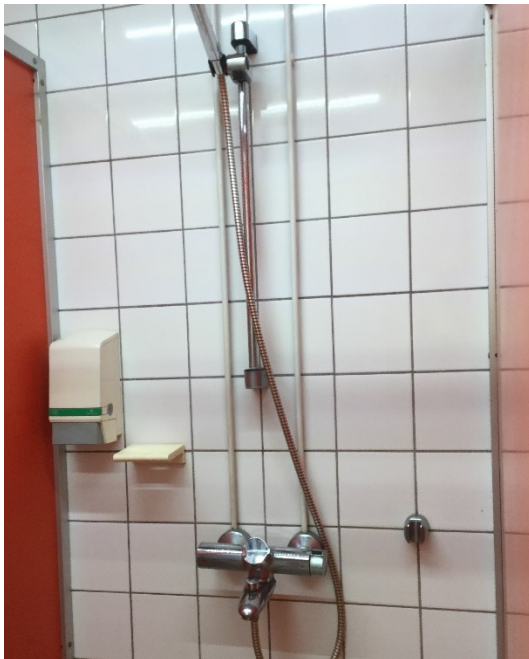
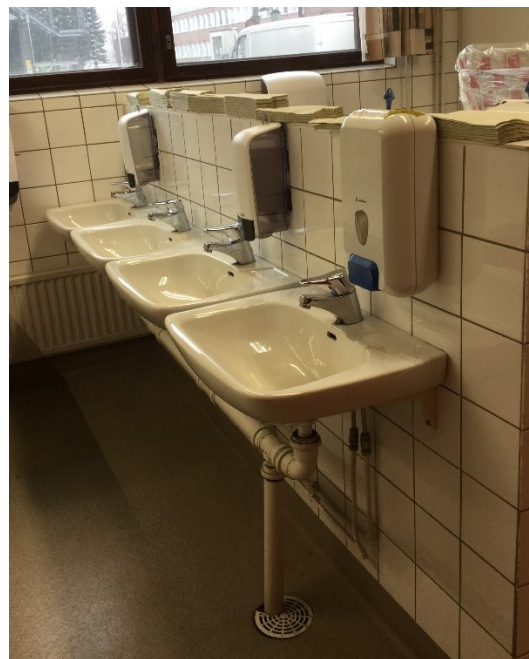
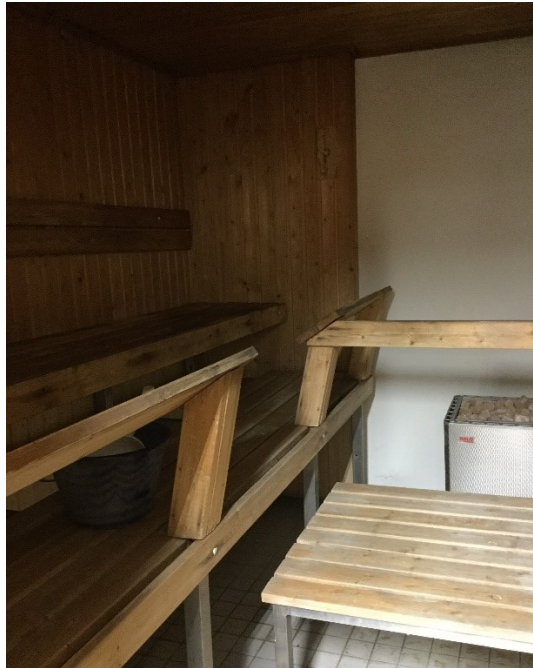
Rakennuksessa sijaitsevat wc-tilat ovat rakennettu samalla tyyllillä kuin suihkutilatkin. Vessat ovat kopeissa ja koppien välillä on punainen levy ja takaseinä on valkoista laatoitusta. Wc-tilat ovat ehjät, puhtaat ja siistit. Osa wc-istuimista näyttää uudemmilta kuin toiset, joten niiden voidaan olettaa vaihtuneen jossain vaiheessa.

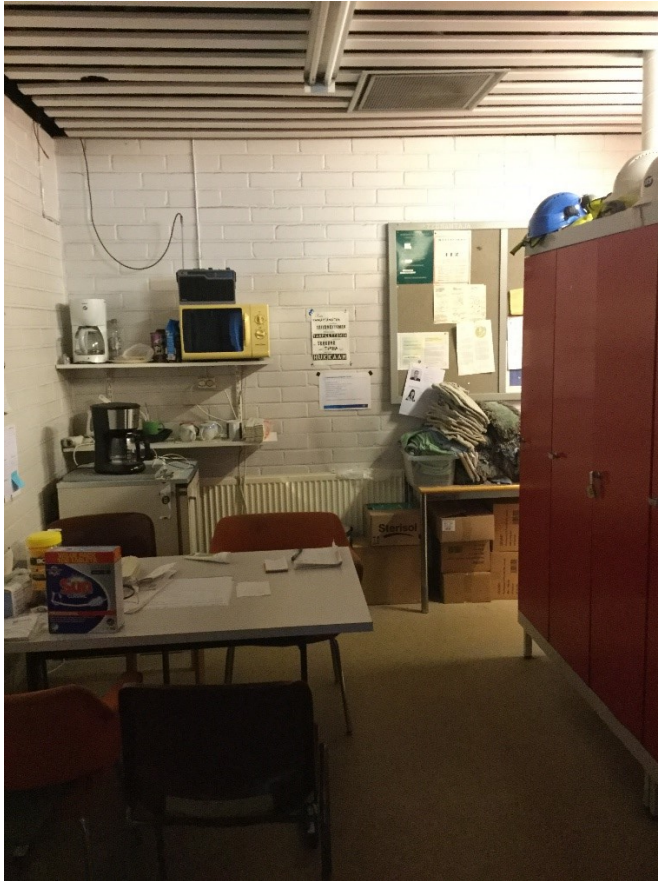
Siivoojien taukotila oli muiden sosiaalitarakennuksen osien mukaan myös hyvässä kunnossa. Rakenteet olivat ehjät. Tila on todella pieni ja suuren tavaramäärän takia osittain ahdas. Tilan turvallisuutta lisäisi selkeämmät säilytysratkaisut siivousvälineille ja muille tarvikkeille.
