# 1990- luvun kerrostalon kor- jaustarvearvio ja sen kehittämi- nen

OPINNÄYTETYÖ  
Marraskuu 2023

HÄRKÖNEN, TIIA:  
Kerrostalon korjaustarvearvio ja sen kehittäminen

Luolakatu 4, Tampere  
rakennusvuosi 1997

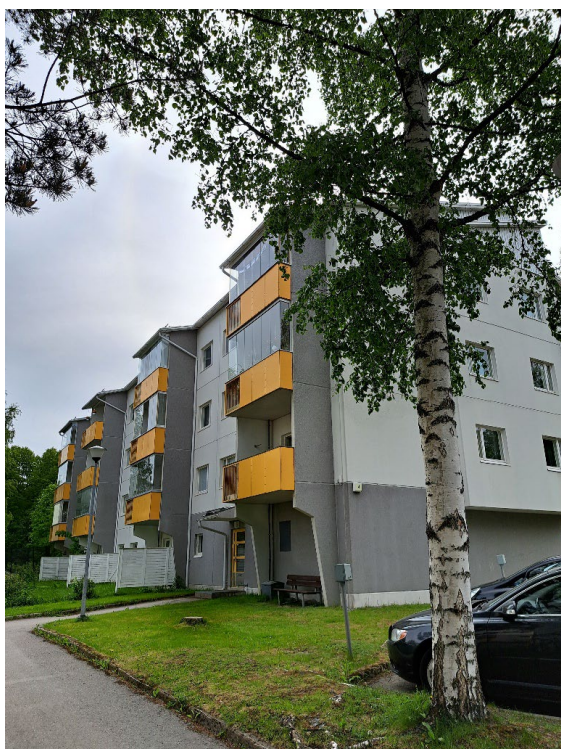
KUVA 11. Yleiskuva kohteesta.

Kiinteistön nimi	Suomen Asumisoikeus Oy, Luolakatu 4
Kiinteistön osoite	Luolakatu 4, 33710 Tampere (kuva 11)
Rakennustyyppi	Kerrostalo
Rakennusvuosi	1997
Rakennusten lukumäärä	1kpl
Portaita	1kpl
Kerrosluku	4
Tilavuus	6.010 m <sup>3</sup>
Kerrosala	1.696,6 m <sup>2</sup>
Huoneistoala	1.309,5 m <sup>2</sup>
Asuinhuoneistoja	21 kpl
Väestönsuojia	1 kpl

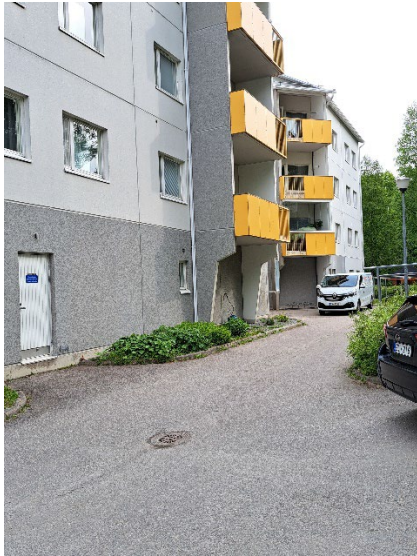
Piha- alueet ovat pääosin kohtalaisen hyvässä kunnossa. Pysäköintialue on asfaltoitu, ja se on rakennettu melko tiiviiksi, alueella ei ole riittävästi paikkoja asukkaille. Ruutujen maalaukset ovat kauttaaltaan haalistuneet lähes näkyvistä. Kulkualueet ovat asfaltoitu, ja niissä on havaittavissa paikoitellen halkeamia ja painumia (kuvat 14–17).

KUVA 16. Yleisnäkymä pihasta.

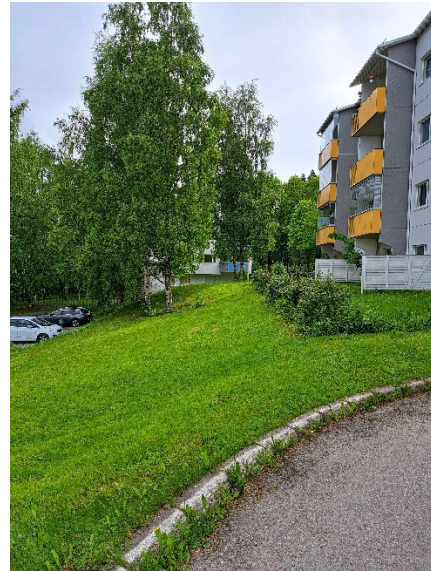
KUVA 17. Yleisnäkymä takapihalta.

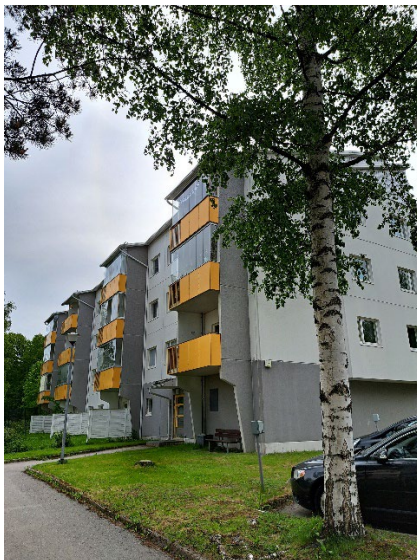
Istutukset ovat pääosin taloyhtiön hoidossa, nurmialueet kuuluvat kiinteistöhuol-  
lolle ja ovat siististi hoidetut. Nurmikasvusto on osittain peittänyt reunakivetykset  
ja levinnyt asfalttialueille reunakivien ohitse (kuva 19). Tontilla on muutamia koi-  
vuja tuoden tontille vihreyttä, ja ne vaikuttavat silmämääräisesti arvioituna hyvä-  
kuntoisilta, eivätkä ole liian lähellä rakennusta (kuva 18).

KUVA 18. Hyväkuntoinen koivu.

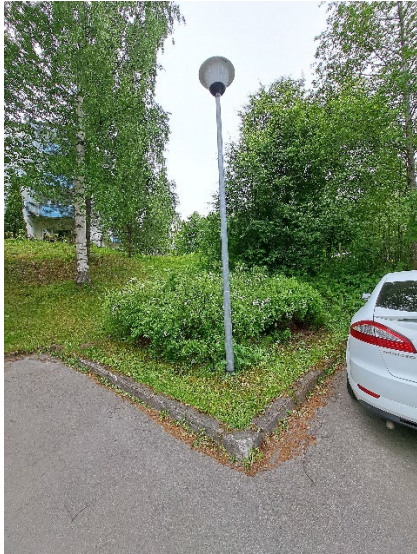
Pihavalaisimet on uusittu 2017 energiatehokkaammiksi ledeiksi (kuva 23). Niille ei ole uusimistarvetta lähitulevaisuudessa.

KUVA 23. Pihan valaistusta.

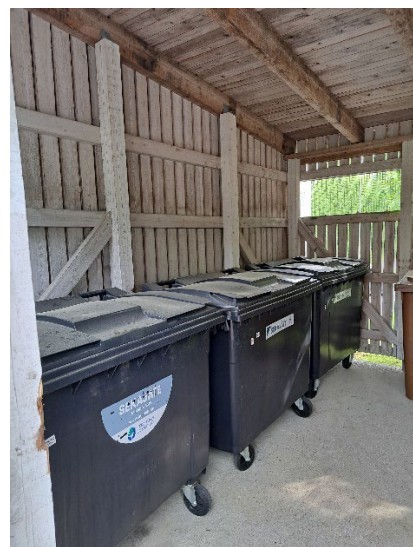
Jätekatos on betoniperustuksilla perustettu puurunkoinen ja puuverhoiltu. Lau-  
doitus on hyväkuntoinen, huoltomaalauksen tarve on ajankohtaista lähivuosina.  
Katto on bitumikermiä, ja silmämääräisesti kunnoltaan hyvä. Muovipakkauksille  
on asennettu uppoastia 2022, kiinteistölle on suunnitteilla lähitulevaisuudessa  
asentaa myös muille jätteille uppoastiat. (kuvat 24–26).

KUVA 25. Jätekatos sisäpuolelta.

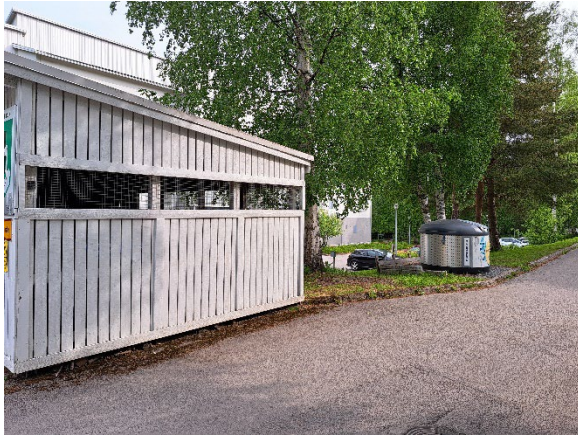
KUVA 26. Syväsäiliö jätekatoksen vieressä.

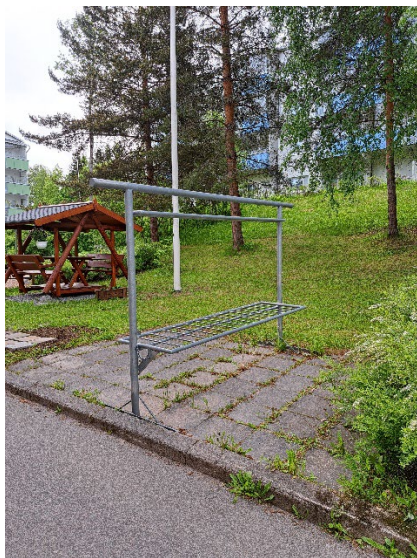
Piha-alueella on asumismukavuutta lisäämässä pihakeinu, penkkejä sekä asukkaiden rakentama uudehko grillikota. Piha-alueelta löytyy myös mattoteline. Toimutusalueen kivetys osin ruohottunut. (kuvat 27–30).

KUVA 27. Mattoteline.

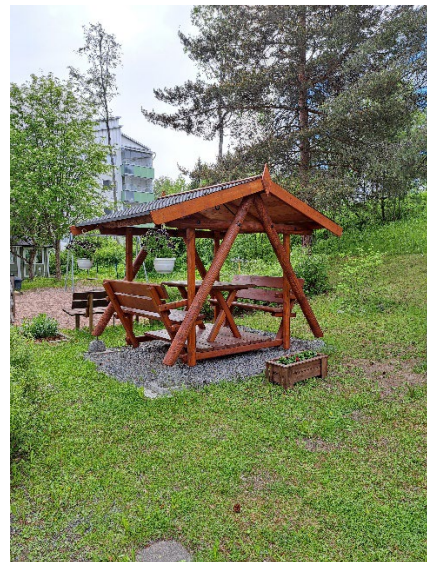
KUVA 28. Pihakeinu.

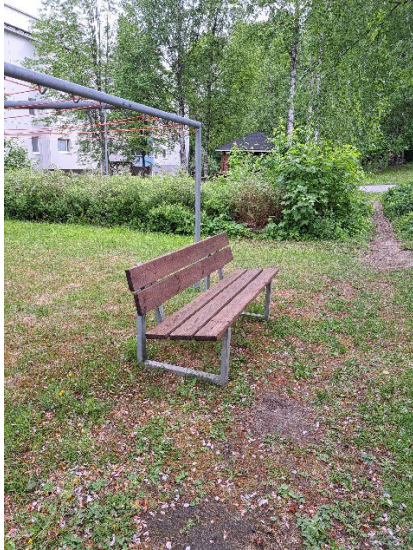
KUVA 29. Penkkejä pihalla.

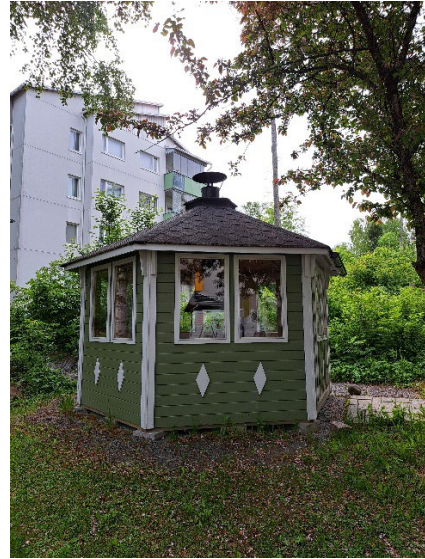
KUVA 30. Uudehko grillikota.

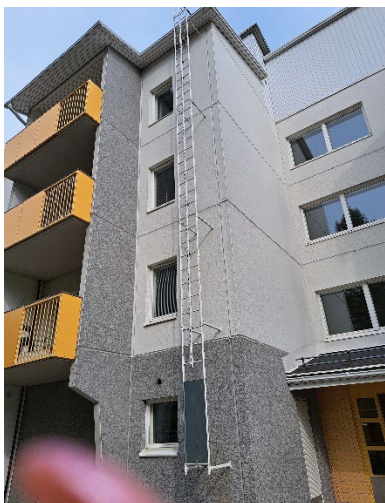
Julkisivuelementtien pinta on hienopestyä valkobetonia, joka näyttää silmämääräisesti hyväkuntoiselta ja siistiltä. Julkisivujen ja parvekkeiden elastiset saumat on uusittu 2021, saumoissa on huomioitu vedenpoisto (kuvat 32,33).

KUVA 32. Yleisnäkömä julkisivusta.

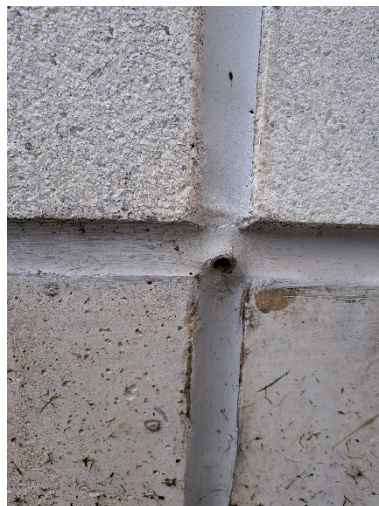
KUVA 33. Saumojen vedenpoisto.

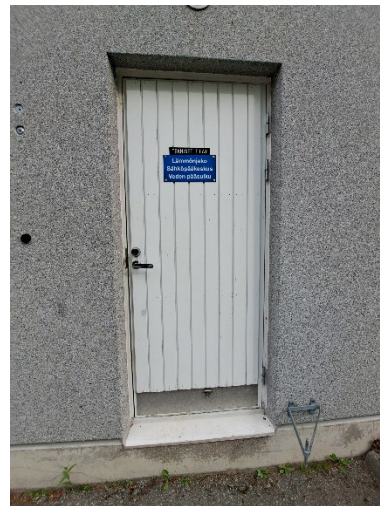
Asuntojen ikkunat ovat 3- lasisia, 2- puitteisia sisään avautuvia puu-alumiini- ikkunoita (MSE-al) ja niissä on paikoitellen merkkejä huoltomaalauksen tarpeesta (kuva 34). Yhteistilojen ovet ovat puurakenteisia, ja niissä paikoitellen merkkejä huoltomaalauksen tarpeesta (kuva 35). Porrashuoneiden ovet ovat teräksisiä, ja niissäkin lähivuosina huoltomaalauksen tarve ajankohtaista (kuva 36).

KUVA 35. Ulko-ovi

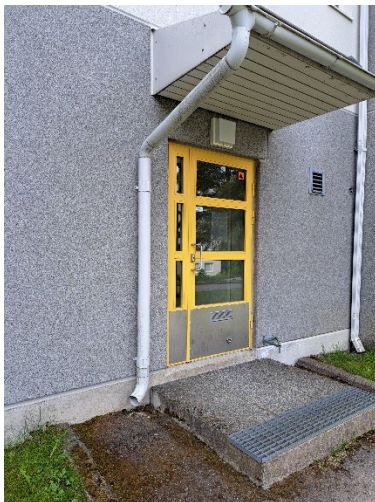
KUVA 36. Takapihan ulko-ovi

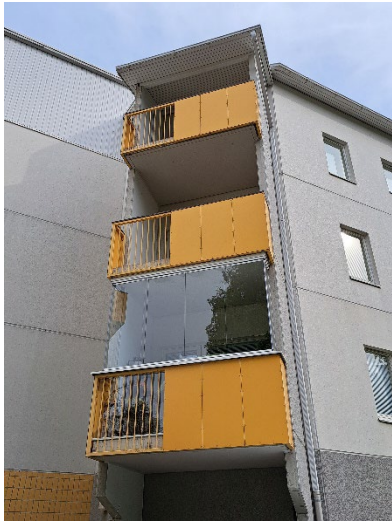
Parvekkeet ovat rakennuksen rungosta ulkonevat, kantavien pieliseinien ja pilarien välityksellä omille perustuksilleen tuetut betonielementtiparvekkeet. Pieliseinät ovat hienopestyä valkobetonia. Parvekekaiteet ovat teräsrunkoisia ja kaidelevyinä on maalattu teräspelti. Vedenpoisto on toteutettu parvekelinjassa yhteisellä vedenpoistoputkella. Parvekkeet ovat silmämääräisesti katsottuna hyvässä kunnossa (kuva 37).

KUVA 37. Parvekerivistö.

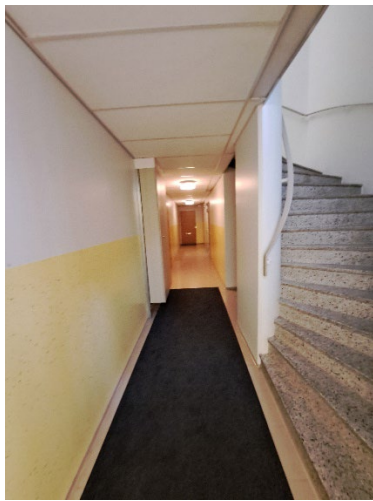
Porrashuoneiston yleisilme on siisti, seinät on maalattu 2021. Lattiamateriaalina on vinyylilaatta. Kerrostasojen katot ovat maalattuja ja osittain akustoituja, akustiikkalevyt ovat paikoitellen rikkoutuneet. Sisäovet ovat terästä, ja hyväkuntoiset. Porrasnousut ovat mosaiikkibetonia, eikä siinä ole havaittavissa lohkeamia tai vaurioita. Porrasnousujen saumaukset on korjattu 2021 (kuvat 38,39).

KUVA 38. Yleisnäkymä rappukäytävästä.

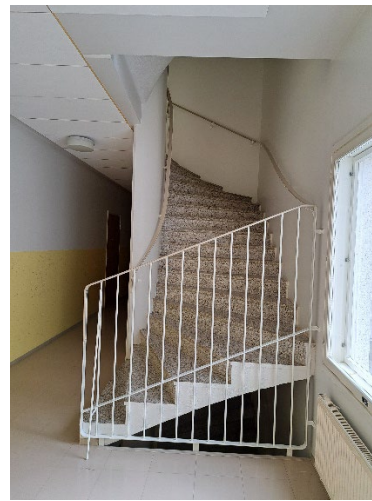
KUVA 39. Portaikko siisti.

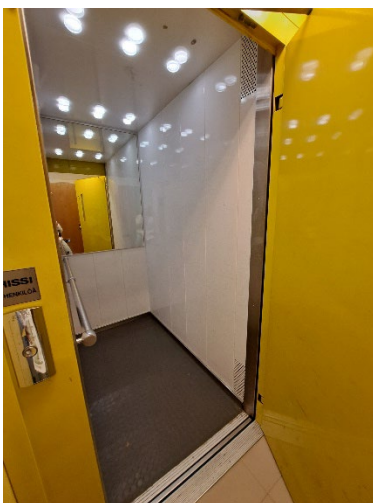
Hissi on alkuperäiskuntoinen, ja kaipaisi modernisointia lähivuosina. (kuvat 40,41). Hissin määräaikaistarkastuksista vastaa Kone Oy

KUVA 40. Yleisnäkymä hissistä.

<b>Hissi</b>	<b>1997</b>	<b>2</b>	Hissin elinkaari on lopussa ja uusiminen on ajankohtainen.
--------------	-------------	----------	--

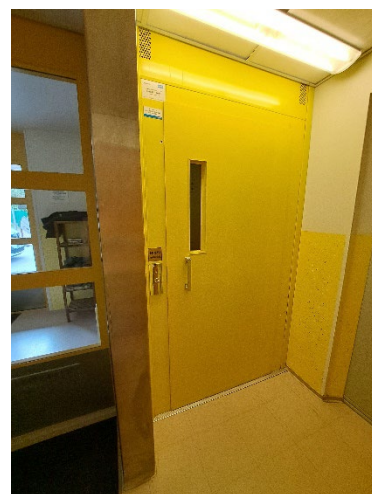
KUVA 41. Hissi alkuperäiskuntoinen.

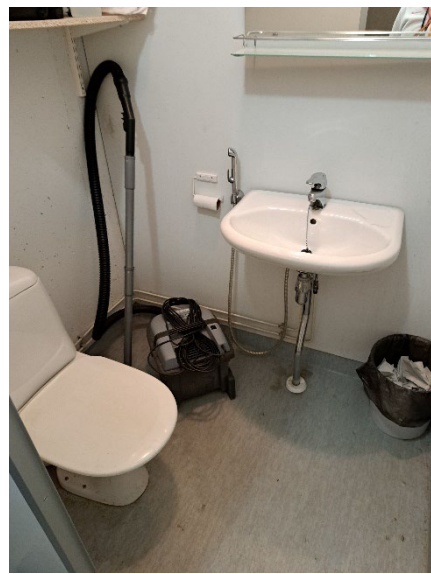
Rappukäytävästä löytyy hyväkuntoinen wc/ siivoustila (kuva 43). Tilassa ei silmä-  
määräisesti katsottuna ole merkkejä kosteudesta.

KUVA 43. Wc/ siivoustila.

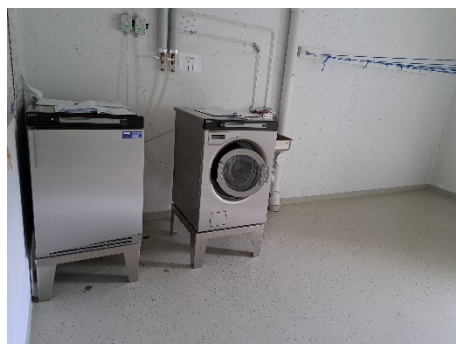
Talossa ei ole erillistä kuivaushuonetta, vaan kuivaustila ja pesulalaitteet ovat samassa tilassa. Tila yleisilmeeltään siisti. (kuva 45).

KUVA 45. Pesula

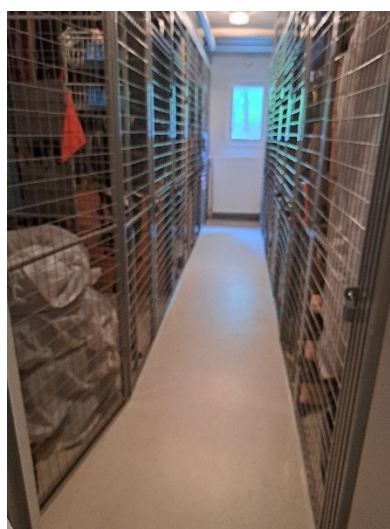
Toinen häkkivarasto/ väestönsuoja on pinnoiltaan siisti lukuun ottamatta lattian betonipinnan paikoittaista hilseilyä (kuvat 46,47).

KUVA 47. Häkkivarastot hyväkuntoiset.

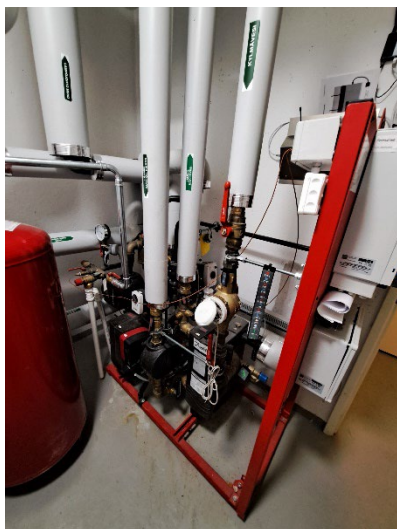
Talotekniikka on alkuperäistä, Kaukolämpökeskus on uusittu 2018 (kuvat 48,49).

KUVA 48. kaukolämpökeskus.

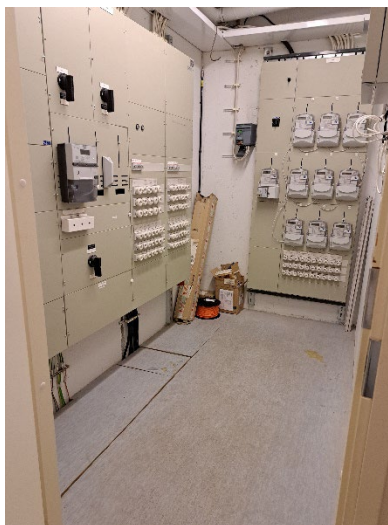
KUVA 49. Sähköpääkeskus.

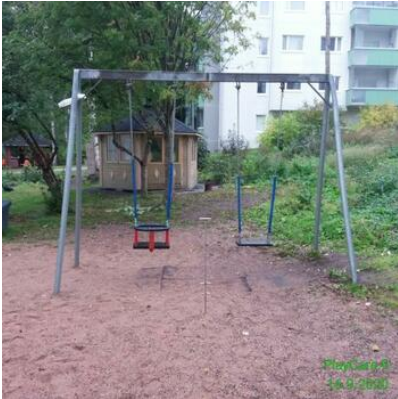
Keinu. Monivikainen.

Rungossa kiinnijuuuttumisvaara, turva-alusta tiivistynyttä soraa ja betoniperustukset pinnassa. Puretaan.
