Restauroinnin koulutusohjelma

SEURASAAREN VAIVAINEN PALUUMUUTTAJA: Haapaveden vaivaisukon
elämänvaiheet ja palauttaminen osaksi ulkomuseon perusnäyttelyä

Opinnäytetyö 2014

Museovirasto

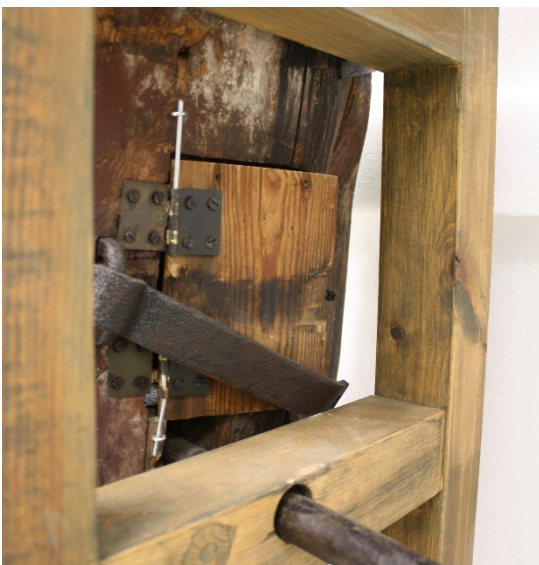
Esineen kunto tarkastettiin ja vauriot kartoitettiin ennen konservoinnin aloittamista. Ukko oli tällöin kauttaaltaan likainen. Metalliosat olivat ruosteen peitossa, ja rintalevyssä joskus ollut kolikkoaukkoa oli suurennettu väkivalloin (liite 5 kuva 1), mahdollisesti kirveellä. Myös metallilevyn alla oleva puulevy oli tämän seurauksena vahingoittunut. Rinnan rahasäiliössä oli kuitenkin kolikoita. (Aaltonen & Kehusmaa 2006: 2.)

Puuosista oli lohjennut pois paloja muun muassa nenästä, suun alueelta, hatun lieristä ja sormista. Jalkaterätkin loistivat poissaolollaan (liite 5 kuva 2). Lisäksi erilaisia kulumia ja reikiä oli lukuisia ympäri veistosta. Puun kuivumisen ja siten kutistumisen seurauksena pinta oli monin paikoin halkeillut. Vasemmassa reidessä ennestään ollut halkeama oli kaiketi vanhan kittauksen perusteella suurentunut. Maali oli alueittain irtoilevaa päässä, käsissä ja nivusissa. (Aaltonen & Kehusmaa 2006: 2.)

↑ Kuva 1. Rinnan rahareikää on vaurioitettu

↑ Kuva 2. Ukolta puuttuu jalkaterät
