ENERGIATEHOKAS YLÄPOHJAN JA VESIKATON KORJAUS

Tuula Liikanen
Opinnäytetyö
Syksy 2014
Rakennusalan työnjohdon koulutusohjelma
Oulun ammattikorkeakoulu

**YLÄPOHJARAKENTEIDEN JA VESIKATON
TARKISTUS 30.9.2014
KEMPELE**

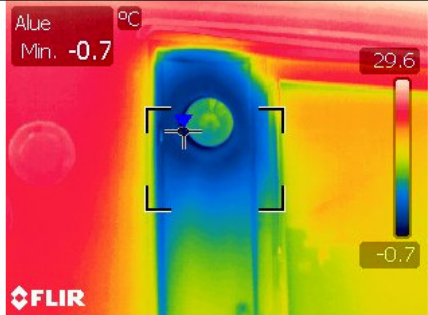
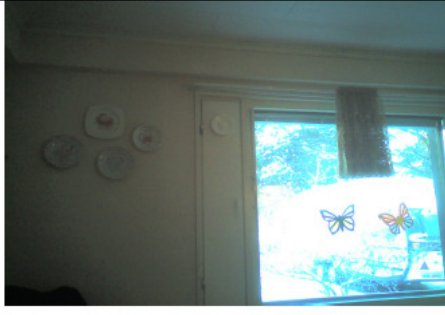
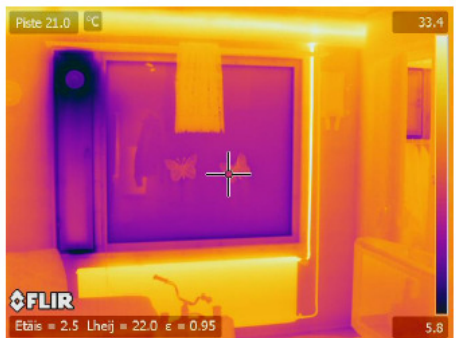
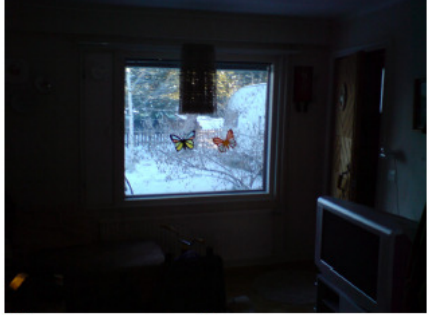
Takkahuoneen tuuletusikkunan alalaidassa korjattava ilmavuoto johtuen eriste-
viasta, vaikuttaa asumisviihtyvyyteen ja aiheuttaa ilmavuotoja, joten puute kor-
jattava. Tuuletusventtiili toimii, mutta pakkasen puolella oleva ilma voi aiheuttaa
vedon tunnetta.

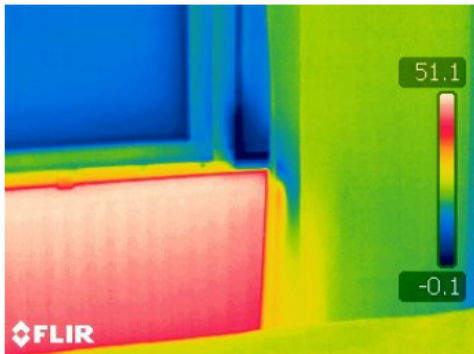
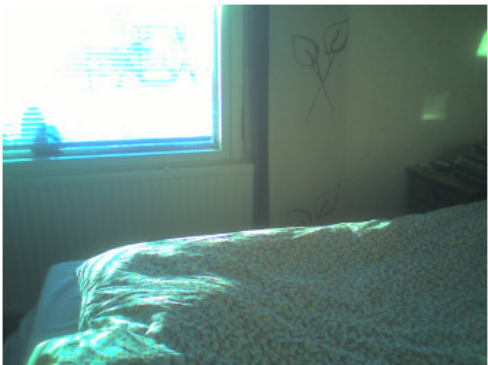
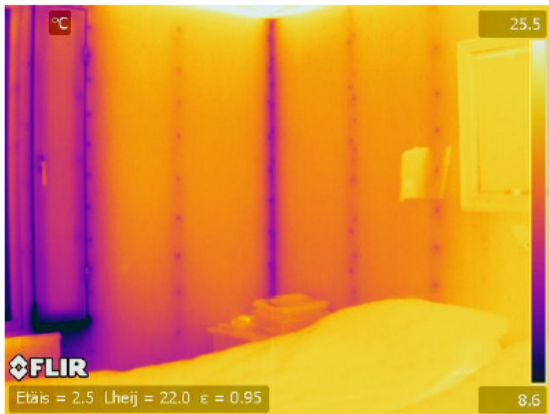
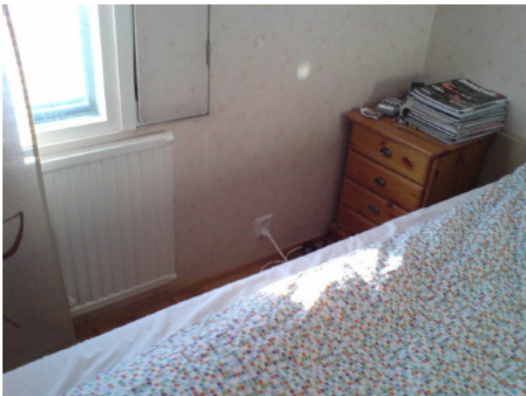
Vanhempien makuuhuoneen tuuletusikkunassa merkittävä lämpövuoto, eriste korjattava pikaisesti. Lämpövuoto myös huoneen nurkassa. Lämpötilaindeksi laskettuna alueen *minimilämpötilasta*, ei täytä Asumisterveysohjeen välttävää tasoa ja luokitellaan siten terveyshaitaksi. Heikentää oleellisesti rakenteiden rakennusfysikaalista toimintaa.

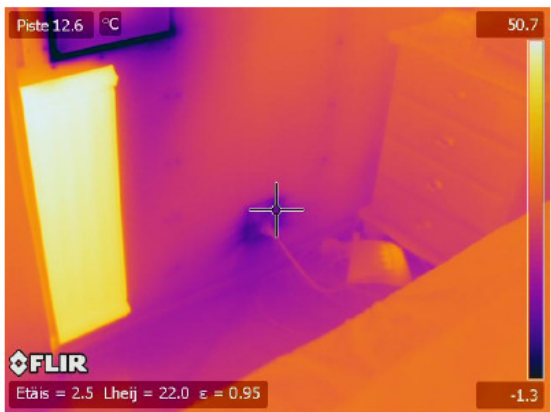
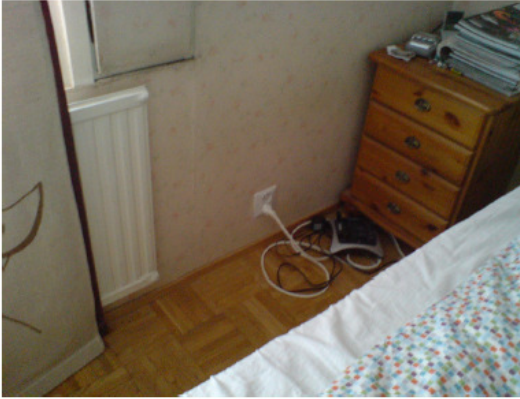
Vanhempien makuuhuoneen ilmapuotoja kuvattuna 50 Pa alipaineessa. Tuuletuulukuun tiivisteissä vuoto, joka kannattaa korjata. Pistorasiaan tulee kylmää ilmaa, joten pistorasia olisi syytä tiivistää.

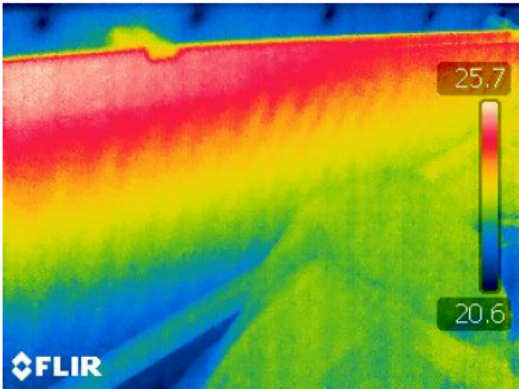
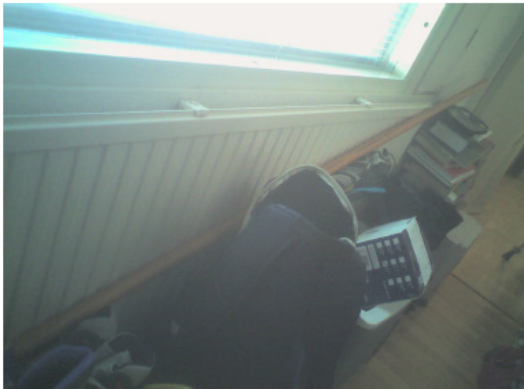
Vaatehuoneen patteri ei toimi kunnolla.

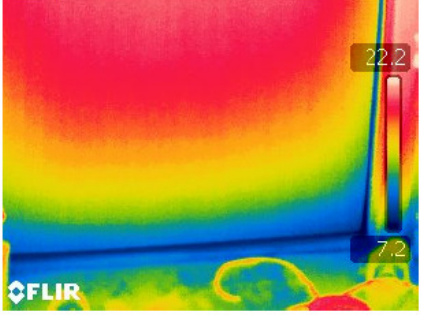
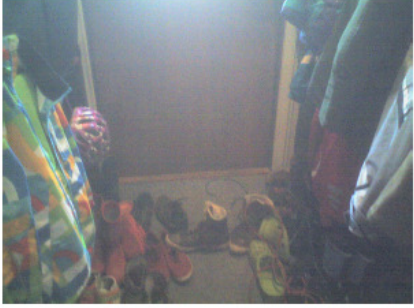
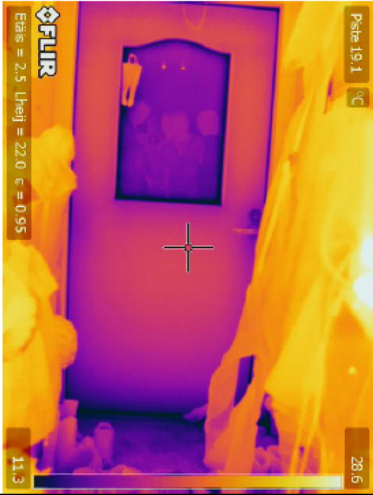
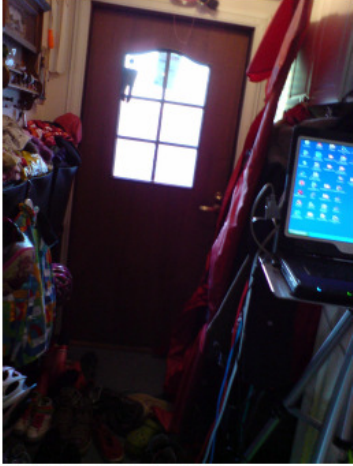
Etuoven alareunan tiivisteissä huomattava ilmapuoto. Tiivisteet ja oven säätö korjattava pikaisesti. Lämpötilaindeksi mitatun alueen *minimilämpötilasta* on 52, joka ei täytä Asumisterveysohjeen välttävää tasoa ja luokitellaan siten terveyshaitaksi. Heikentää oleellisesti rakenteiden rakennusfysikaalista toimintaa. Mitatusta *pistelämpötilasta* lämpötilaindeksi on 86, joka täyttää hyvän tason vaatimukset, eikä vaadi korjaustoimenpiteitä.

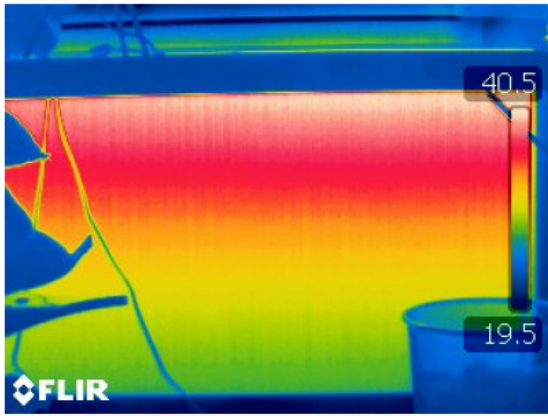
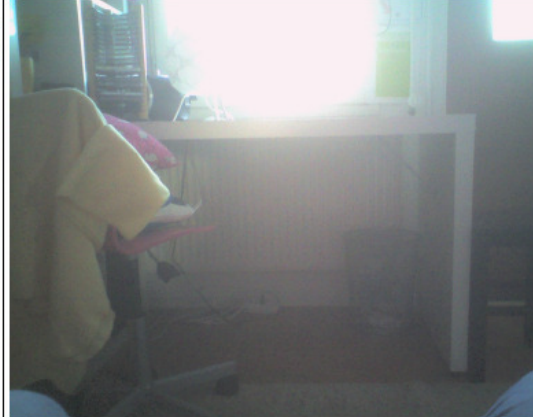
Autotallihuoneen patteri ei toimi kunnolla.

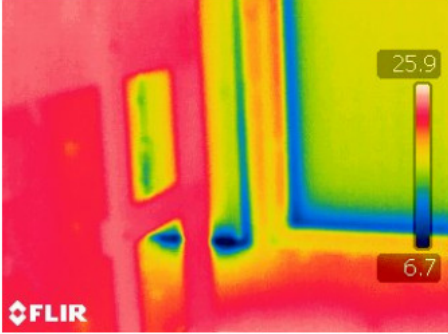
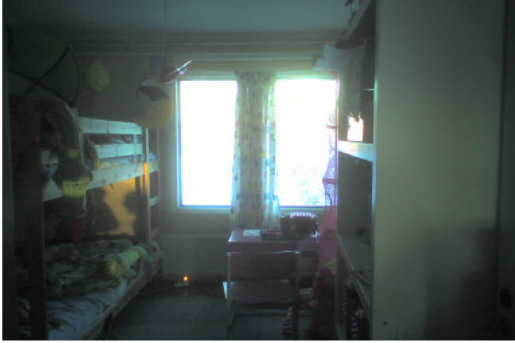
Tyttöjen huoneen ikkunan ilmapuotoja kuvattuna 50 Pa alipaineessa. Korjattava tuuletusikkunan tiivisteet.

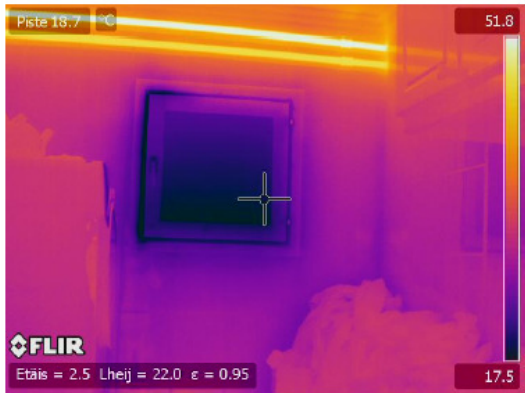
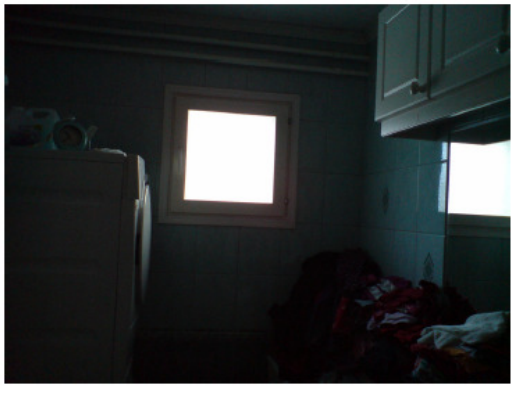
Kylpyhuoneen ikkunan ilmavuotoja kuvattuna 50 Pa alipaineessa. Tuuletusluukun säätö kannattaisi tarkistaa ja tiivisteet korjata.
