1990-luvun omakotitalon kosteusvaurioitumisriskin arviointi ja kuntotarkastus

OPINNÄYTETYÖ
Maaliskuu 2024

Rakennustekniikan tutkinto-ohjelma
Rakennustuotanto

Assessment of the Moisture Damage Risk and Condition Inspection of a 1990s Detached House

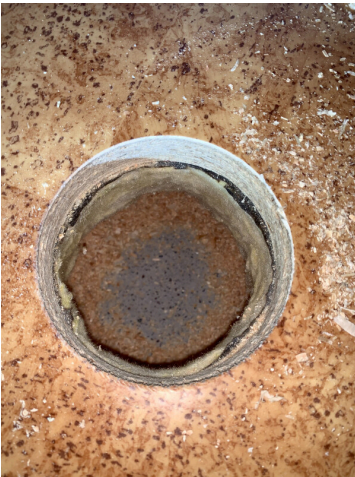
9. Lattiarakenteessa ei kosteuden viittaavaa jälkeä

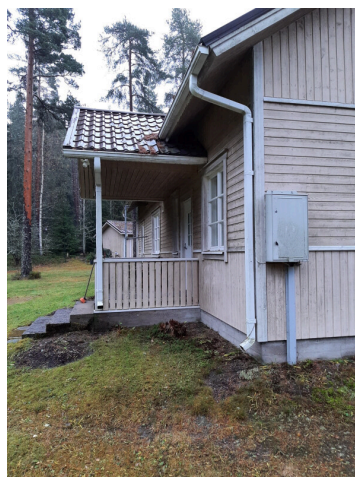
- Vesikaton sade- ja sulamisvesiä ei ole johdettu pois rakennuksen vierustoilta rakennuksen lounais-nurkkaa lukuun ottamatta, mikä lisää perustusten ja alapohjarakenteiden kosteusrasitusta. *Syöksytörvien kautta valuvat vedet johdetaan rakennuksen vierestä sadevesiverkostoon, avo-ojaan tai vähintään 3 m etäisyydelle rakennuksesta niin, ettei rakennuksen rakenteille eikä naapuritonteille aiheudu haittaa. Rakennuksen salaojajärjestelmään ei saa johtaa pintavesiä tai katoilta valuvia vesiä. Kattovesien poisjohtaminen voidaan järjestää esimerkiksi betonisilla kouruilla tai maanalaisilla umpinaisilla putkilla.*

11. Sadevesien poisjohtamisessa puutteita

Suosittellaan vesikaton sade- ja sulamisvesien poisjohtamisen järjestämistä.

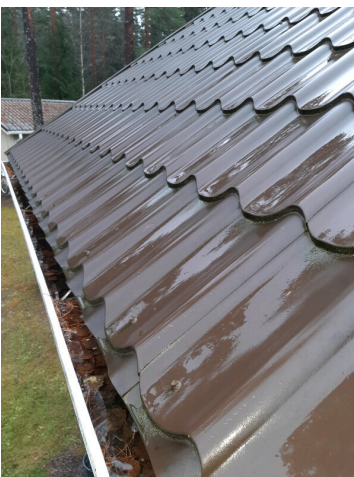
23. Vesikattoa, sadevesikouruissa puhdistustarvetta

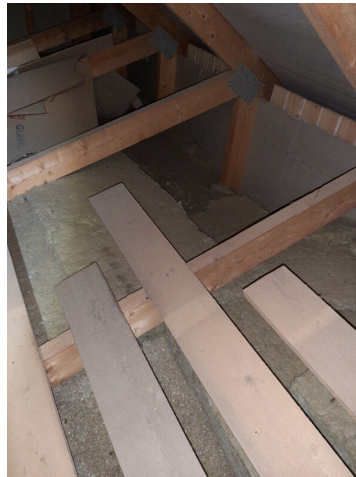
33. Yläpohjatilaa, lämmöneristyksessä paikoin epätasaisuutta

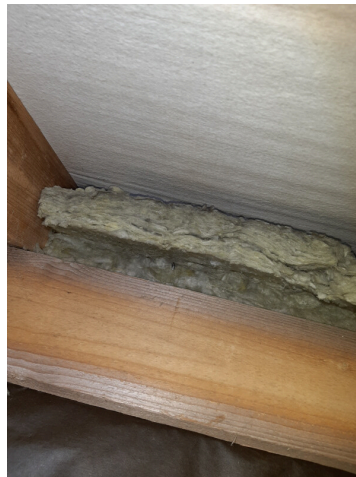
37. Vinon yläpohjan tuuletusväliä pieneltä osin puutetta

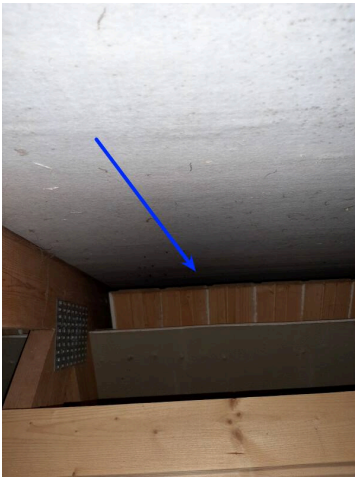
38. Yläpohjan tuuletus räystäältä

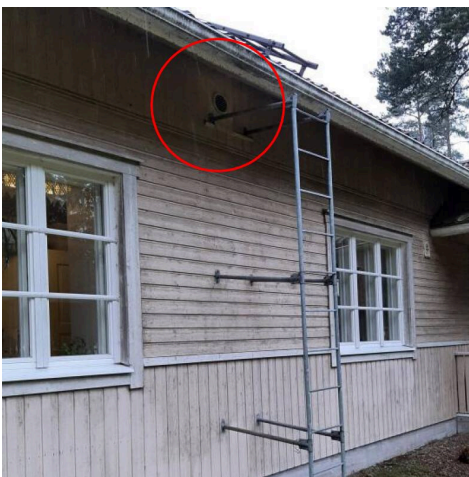
42. Ilmanvaihtokoneen poistoilmakanavasäleikön sijainti

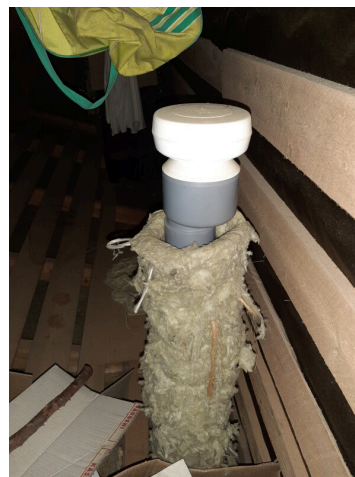
- Viemärin tuuletusputki on päätetty yläpohjatilaan, jolloin riskinä on putkesta tulevan kosteuden tiivistyminen rakenteisiin.

43. Yläpohjatilaan päätetty tuuletusputki, päähän asennettuna alipaineventtiili

Suosittelaa viemärin tuuletusputken jatkamista vesikaton yläpuolelle.

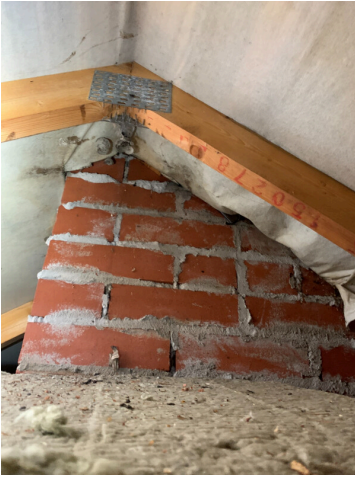
44. Savupiippu. Aluskatteen asennuksessa epätiiveyttä läpiviennissä

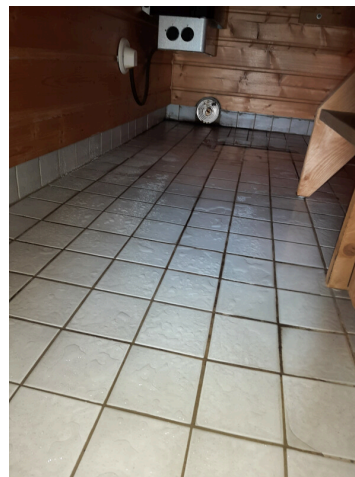
- Lattian kallistukset tarkastettiin laskemalla vettä lattialle. Lattian kallistuksissa havaittiin puutteita saunassa. Riittämätön kaato vaatii veden poistamista lattiakaivoon esimerkiksi lastalla. *"Märkätilan lattian kaltevuuden on mahdollistettava veden valuminen lattiakaivoon. Märkätilan lattian kaltevuuden suositellaan olevan yleensä vähintään 1:100 ja suihkun alueella 1:50 noin 0,5 m:n säteellä lattiakaivosta."* (Rakennusten kosteustekninen toimivuus, Ympäristöministeriö, 2020)

50. Saunan lattiakallistuksessa puutetta, vesi lammikoituu

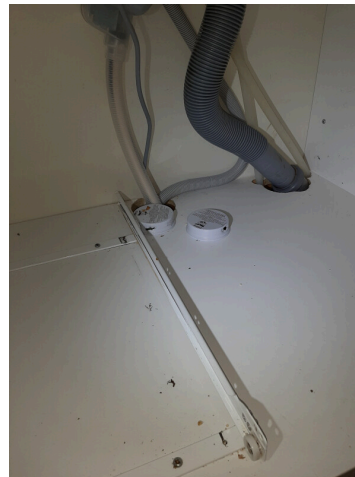
57. Allaskaappia, läpiviennit tiivistämättä

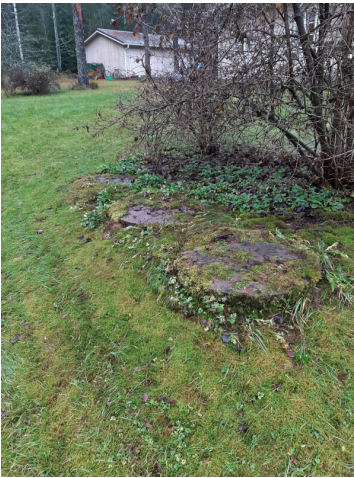
- Viemäreissä ei havaittu näkyvillä osilla viitteitä vaurioista tai puutteita.
- Saatujen tietojen mukaan kiinteistössä kolmiosaiset saostuskaivot ja imeytys maastoon.

74. Saostuskaivot, eivät tarkastushetkellä avattavissa
