Parvekkeiden uusiminen

Metropolia Ammattikorkeakoulu

Mestarityö

25.11.2014

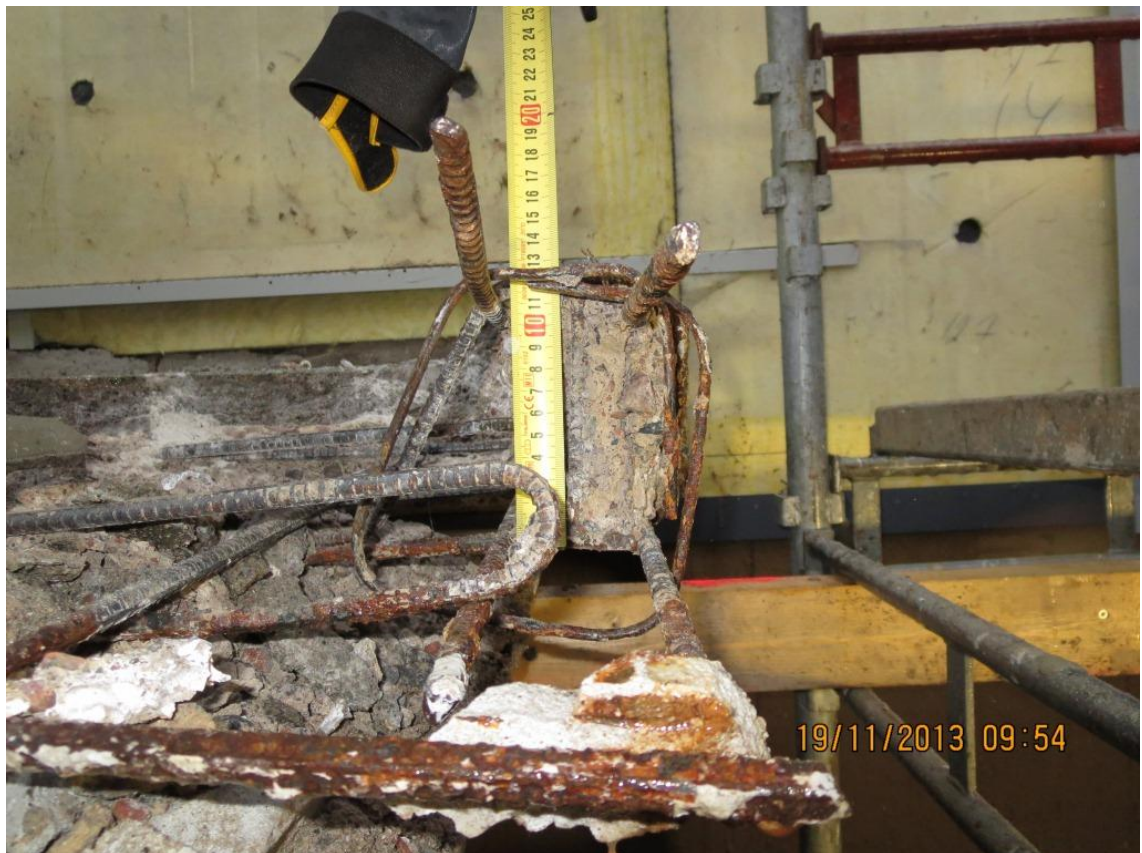
Kuva 10. Rullamittausta parvekepuukosta

Kuten kuvasta 11 voidaan huomata rullamittausmenetelmä oli helppo ja yksinkertainen, kun seinästä ei tullut esiin kuin kaksi I-palkkia, joiden mitat piti antaa elementtitehtaal-
le.

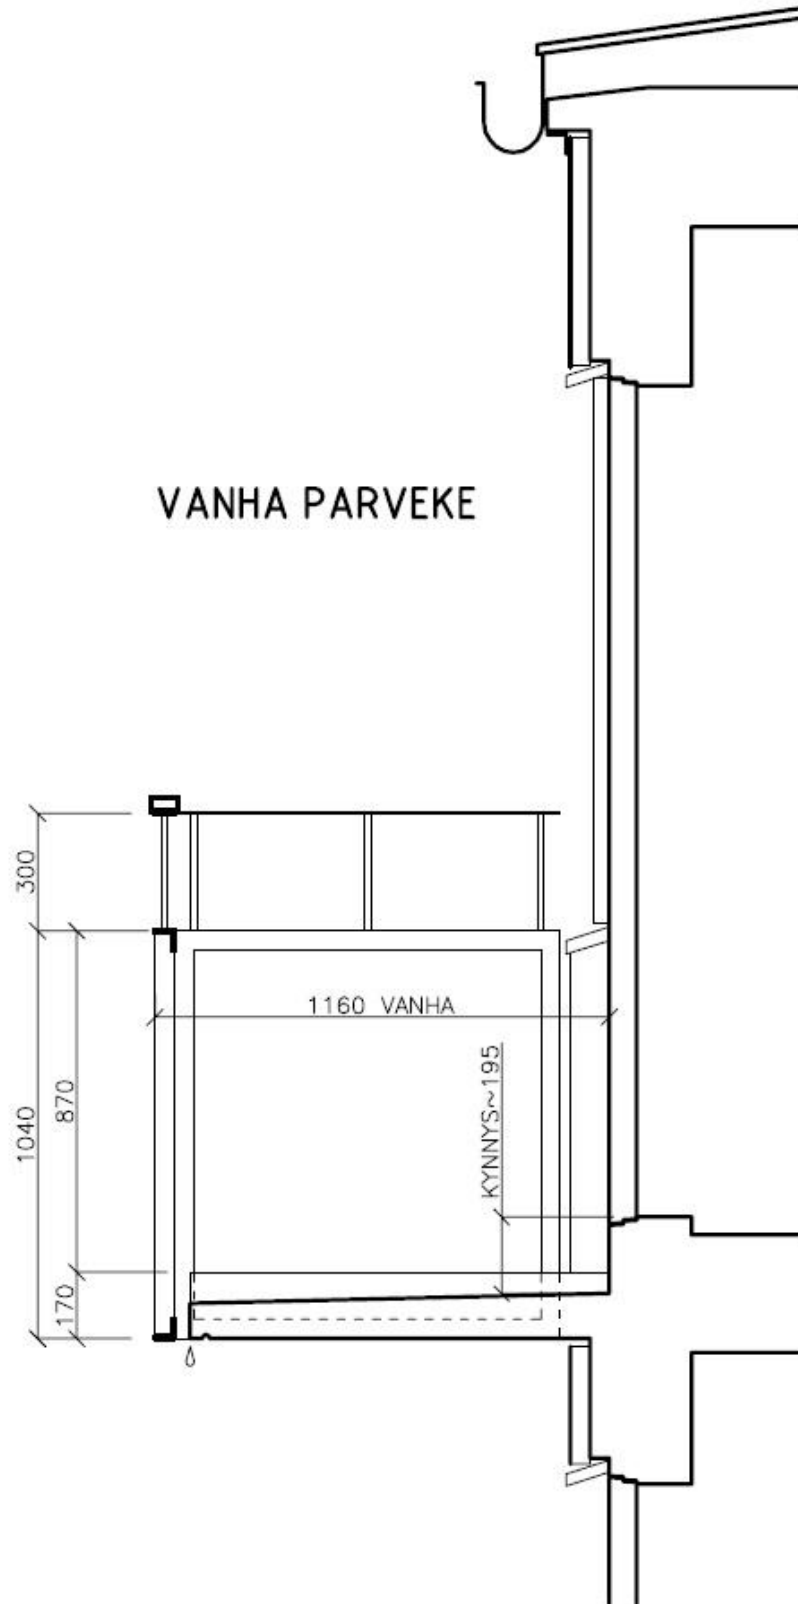
Parvekkeet ovat I-palkkien välipohjarakenteesta kannatettuja teräsbetonilaattoja. I-profiileita on 2 kpl/parveke. Parvekkeen I-profiilit ovat vanhojen suunnitelmien mukaan IPE120–teräsprofiileita.

Kuva 12. Vanhan parvekkeen detaljikuva

Parvekkeiden purun jälkeen I-palkki puhdistetaan teräsharjaamalla betonista ja irtoavasta aineksesta, ruosteesta yms. Paljastetut teräkset puhdistetaan ruosteesta koneellisella teräsharjauksella puhtausasteeseen St 2,0. Teräkset suojataan heti puhdistuksen jälkeen polymeerimodifioidulla sementtipohjaisella korroosionestolaastilla. (2.)

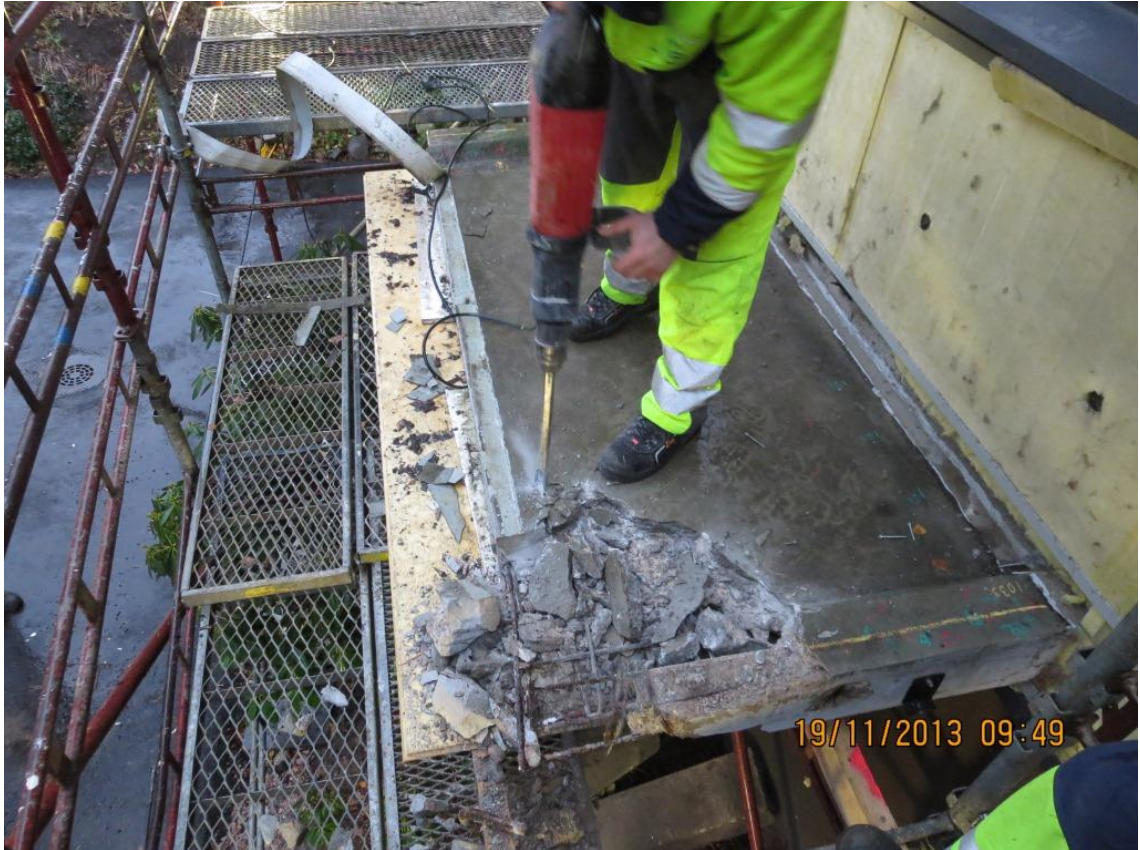
Kuva 13. Mallipurku 1. kerroksen parvekkeella

Piikkaustyö osoittautui kohtalaisen helpoksi työksi johtuen parvekelaatan pakkasrapautumisesta eli parvekelaatan betonin heikentymisestä. Piikkaustöiden loputtua siivottiin betonijätteet pois ja poistettiin parvekelaatan verkkoraudoitus sekä puhdistettiin kevyesti piikkaamalla ja teräsharjaamalla I-palkkien pinnalta kaikki betoniaines, sekä ruostesuojattiin palkit Ferrex-maalilla.

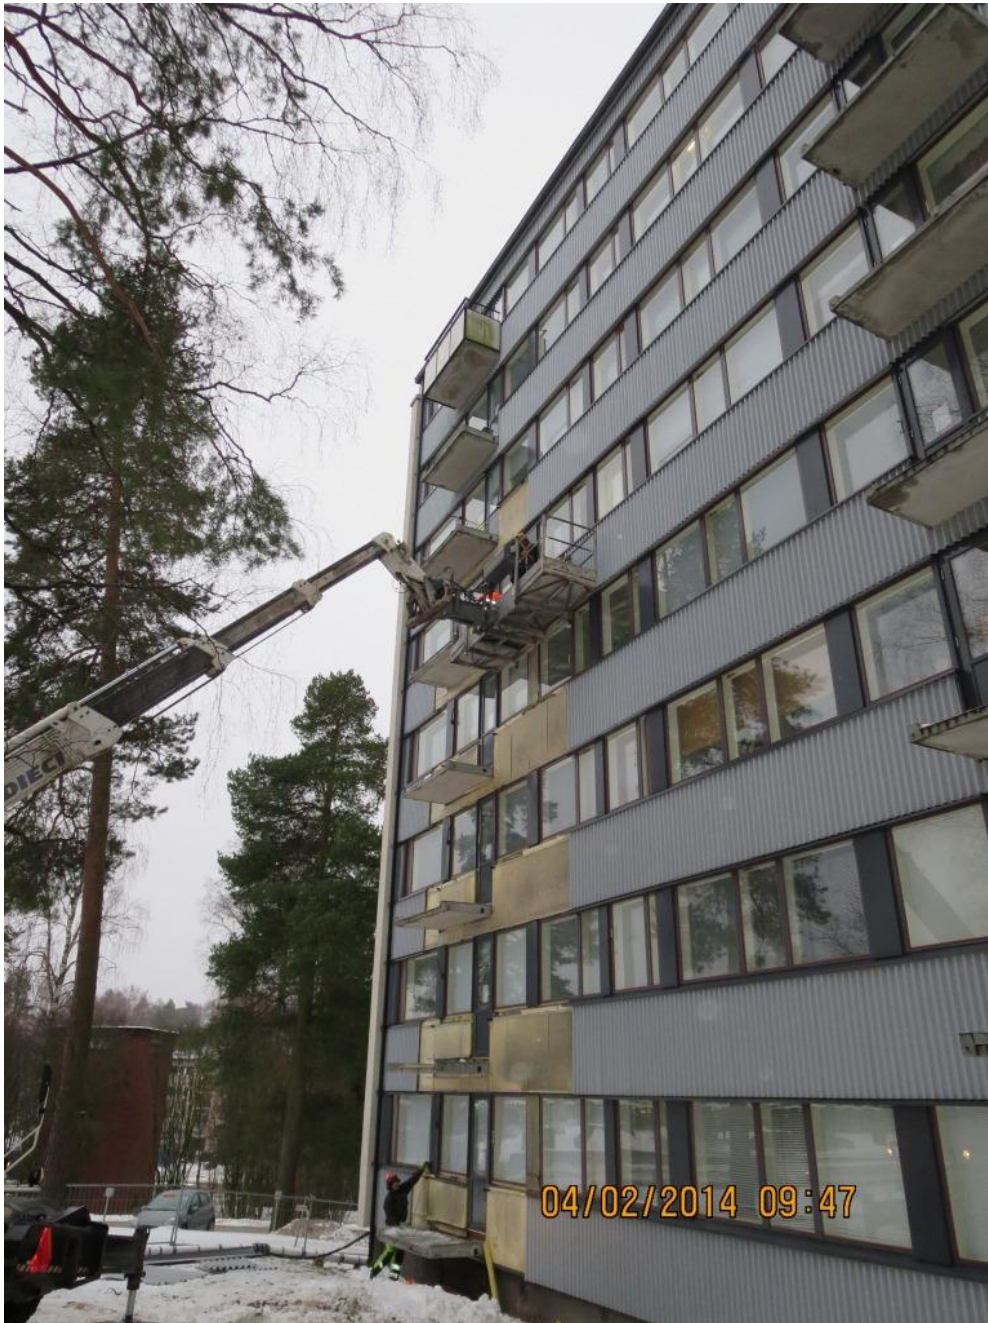
Kuva 15. Julkisivupellityksen poistoa

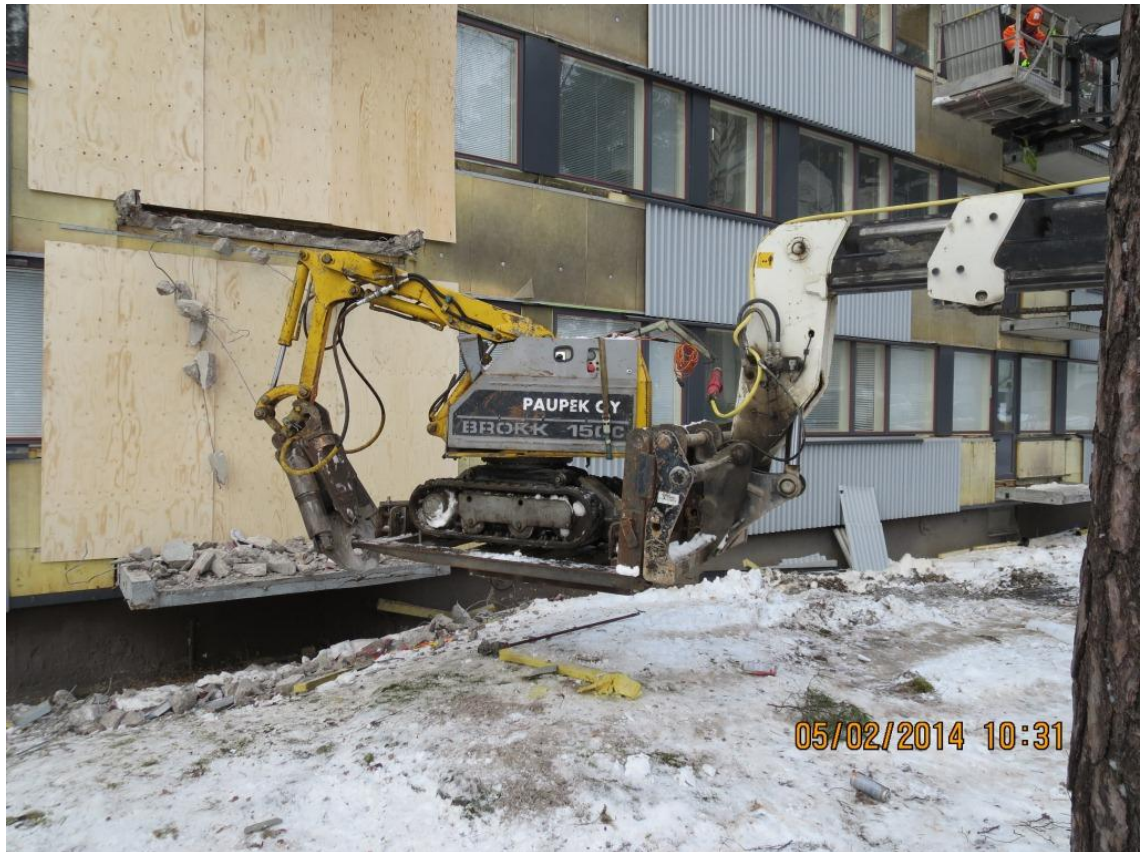
Parvekelaattojen purkutyö tehtiin Brokk 1500 -mallisella purkurobotilla (kuva 16), jonka päähän oli kiinnitetty purkukoura. Purkutyöt tehtiin ylhäältä alaspäin, jolloin betonijäte putosi alemmalle parvekkeelle. Tämä työtapo osoittautui hiukan vaaralliseksi ja hankalaksi, koska putoavat betonipalaset kimpoilivat alemmasta parvekelaatasta ja sinkoilivat kontrolloimattomasti ympäri työmaata.

Kuva 16. Brokk 1500 -purkurobotti

Uusi tapa purkaa parvekkeet löytyikin melko nopeasti, ja aloitettiin purkamaan parvekelaatat timantti-sahaamalla. Kurottajan lavalla ollut työmies sahasi parvekelaatan 2–3 osaan, ja nämä betonipalat putosivat alla olevalle kurottajan lavalle eikä sinkoilevia betonipaloja enää tullut.

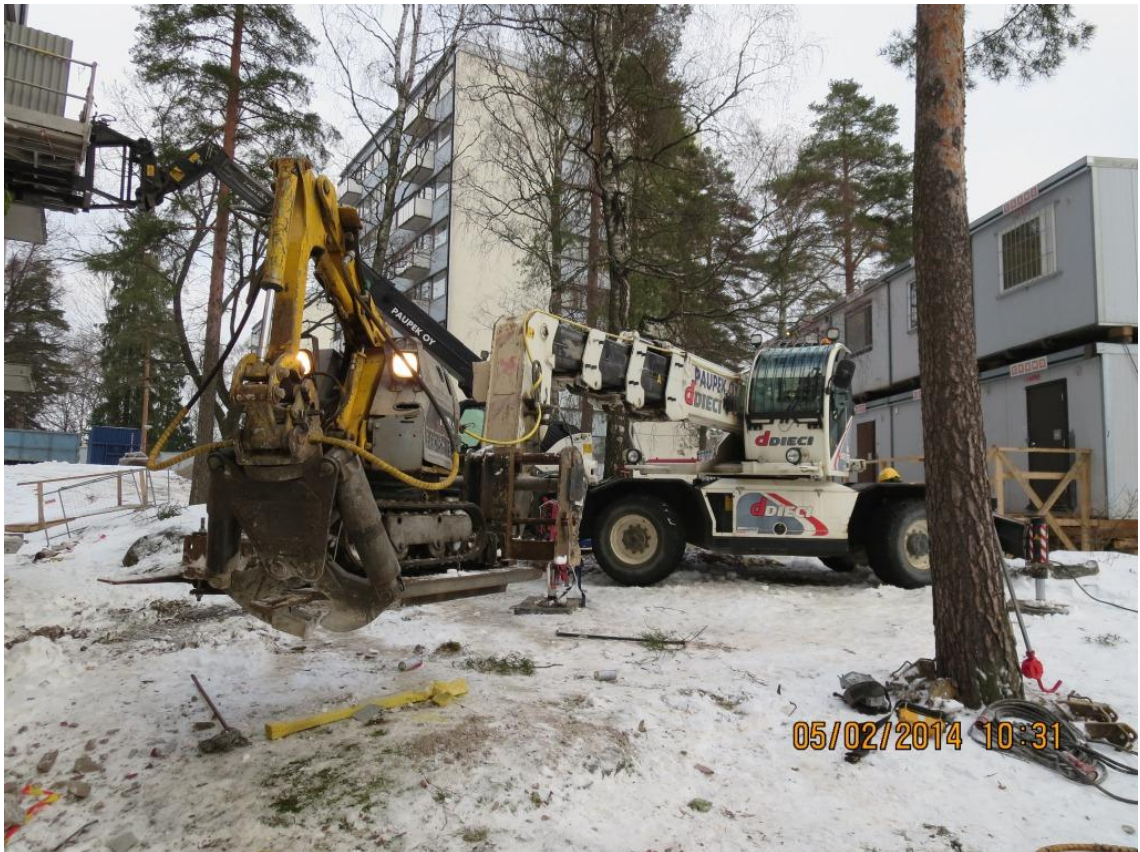
Kun purkutyöt tehtiin purkurobotilla, tarvittiin parvekelinjan eteen useita isoja työkoneita, kuten kurottaja, jossa oli purkurobotti ja korikone, missä oli robottia käyttävä työmies (kuva 17). Koneiden määrästä ja ahtaista tiloista johtuen parvekelaatan alle ei saatu mahtumaan kurottajan lavaa, jonne olisi pystytty turvallisesti betonijäte pudottamaan.

Kuva 17. Brokk -purkurobotti kurottajan piikeillä

Tästä johtuen jouduttiin miettimään uusi purkutapa, joka oli timanttisahausta, ja tämä purkutapa osoittautuikin erittäin tehokkaaksi ja turvalliseksi purkumenetelmäksi. Timanttisahauksessa oli huonokin puoli. Sahauksesta syntyvä betonin ja veden sekainen velli valui osittain julkisivulle ja roiskui ikkunoihin. Tämä betonivelli kuivuessaan on työlästä poistaa ja saattoi jättää jopa pysyviä jälkiä julkisivupellitykseen. Tässäkin työtavassa suojauksella oli suuri rooli. Betonilieju saatiin ohjattua pressujen avulla kurottajan lavalle ja vältyttiin suuremmilta sotkuilta.

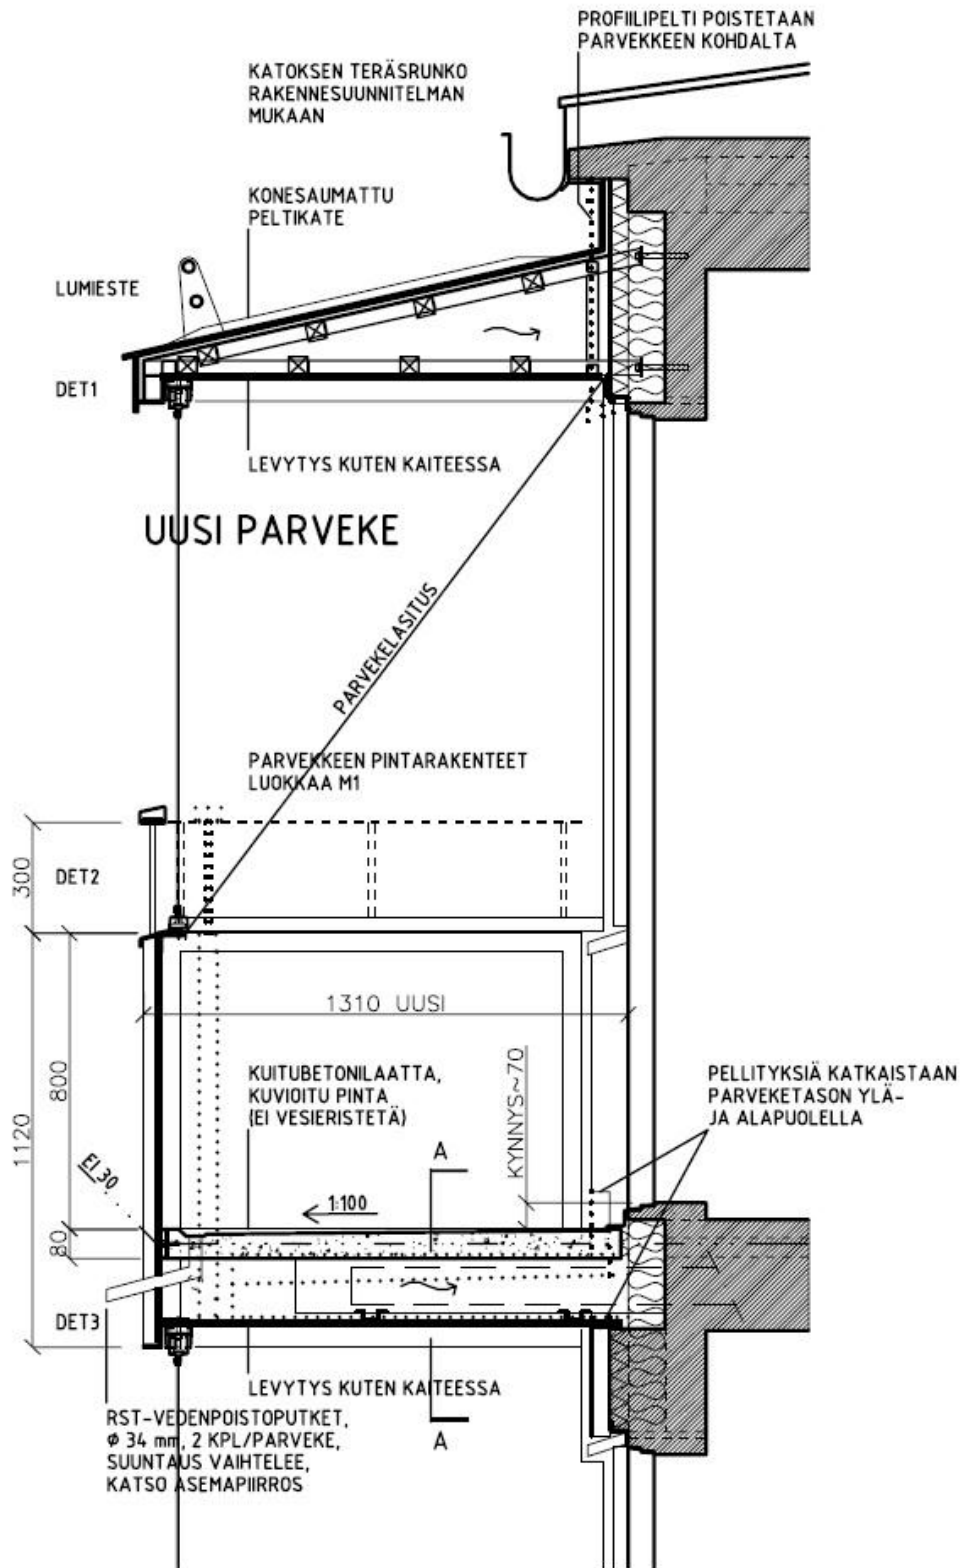
Kuva 19. Uuden parvekkeen detaljikuva

Parvekelaatat tuetaan teräspeltikoteloihin, joiden sisään vanhat I-profiilit valetaan juotosbetonilla. Teräskotelon mitoituksesta vastaa parveketoimittaja. Teräsosien tulee olla pohjakäsitelty kuumasinkityksellä. Kaikkien laastien ja valumassojen tulee olla pakasenkkestäviä ja tarkoitettu ulkokäyttöön. (2.)

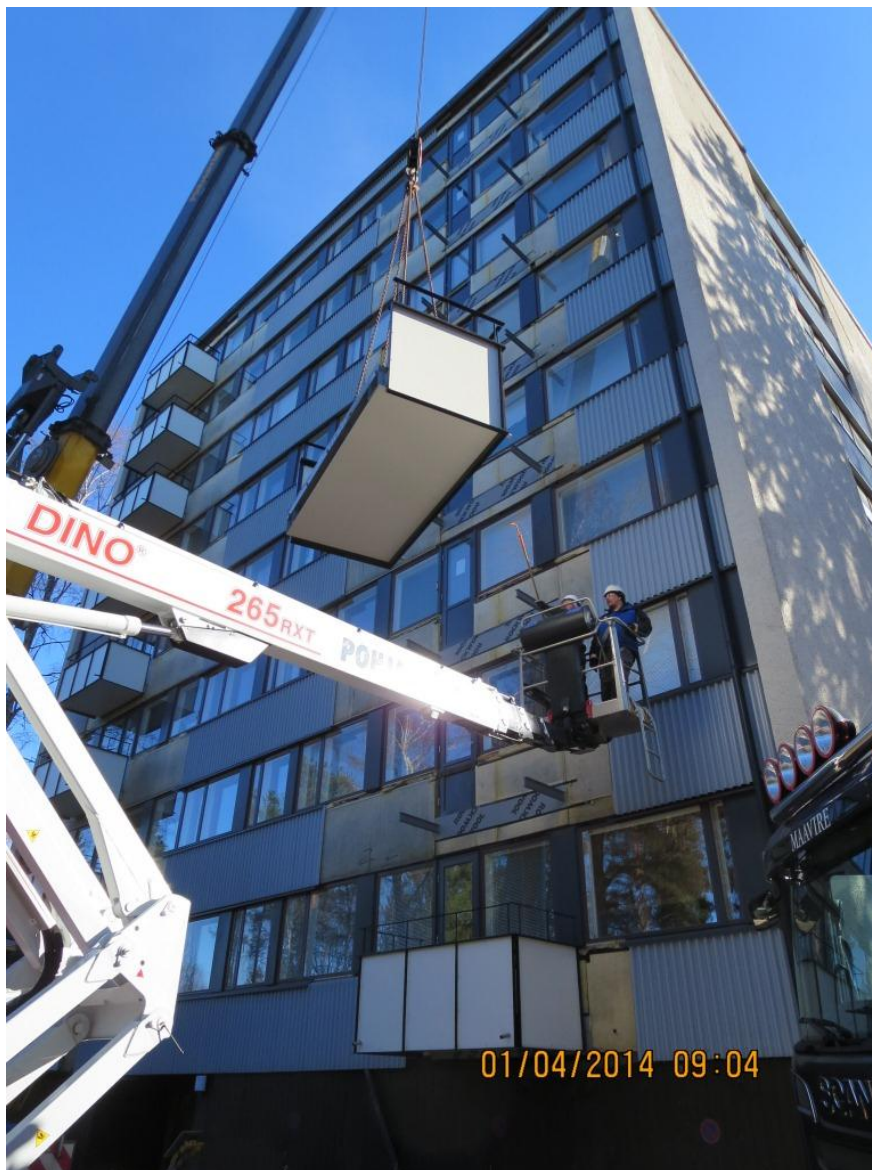
Parvekkeiden asennus sujuikin ilman suurempia ongelmia, ainoastaan yksi parveke jäi aluksi asentamatta läpiruostuneen I-palkkien takia, joka korjattiin ja viimeinenkin parveke päästiin asentamaan. Parvekkeissa oli vielä valukotelo, jonka sisään I-palkit tulivat, ja kotelot valettiin täyteen betonia. Parvekeasennuksen yhteydessä parvekeasentajat tilkitsivät parvekelaatan valukotelon ja eristevillan välin uretaanilla, jotta betoni pysyy valukotelossa.

Kuva 21. Parvekkeen asennus käynnissä

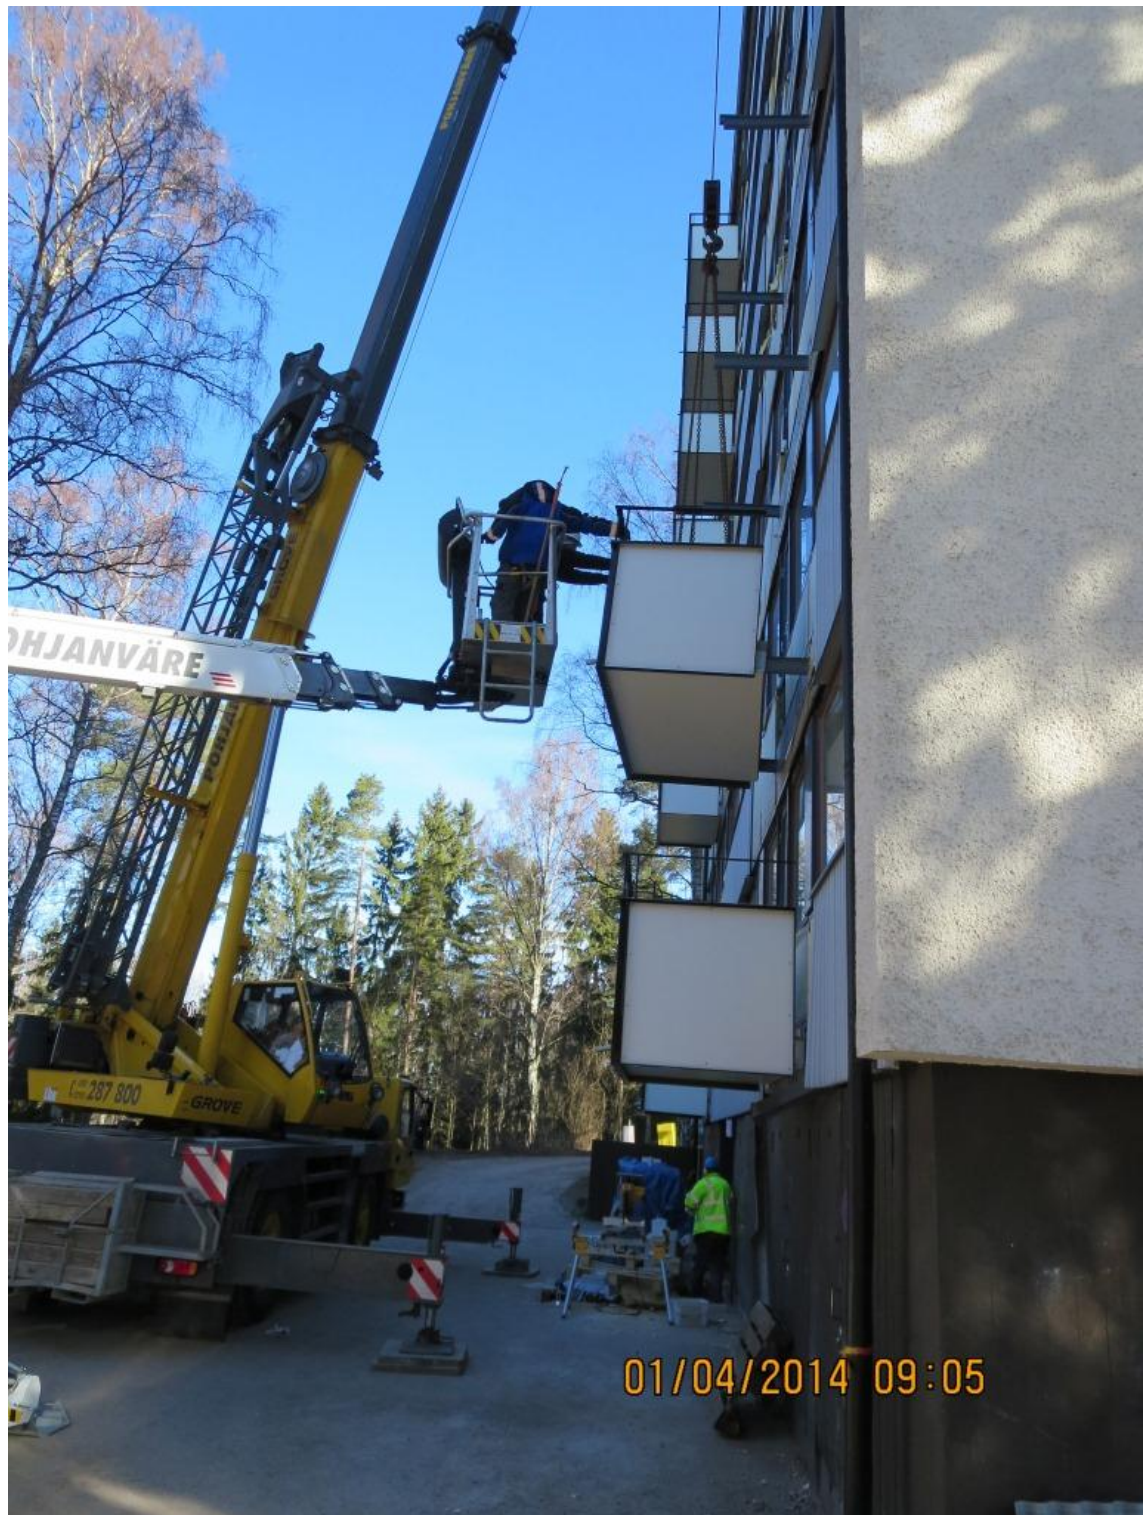
Kuva 22. Parvekkeen asennus käynnissä
