Kaivoskoneen kauhan huulilevyn kulumistutkimus

Tekninen raportti

Sarja Raportit ja selvitykset 17/2014

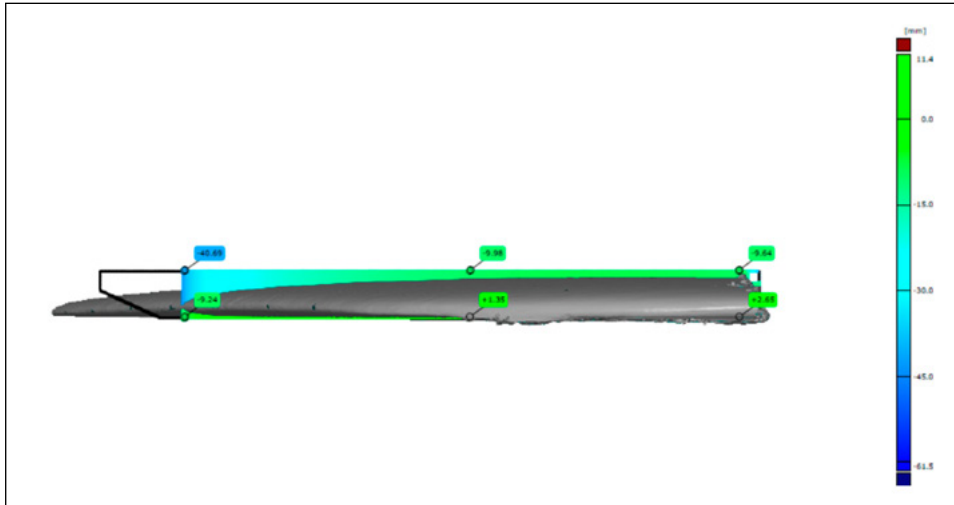
Kuva 7. Poikittaissectioneiden mittapistheet.

Taulukossa 3 on nähtävillä poikittain otetut mittaussectionit päältä ja alapäin kuvattuna. Sectioneja otettiin yhteensä 13 kpl poikittain. Sectionit sijoitettiin toisiinsa nähden 250 mm tasavälein kappaleen keskilinjalta. Jokainen sectioni otettiin tarkastelun alle ja niistä mitattiin kuusi mittapistettä kustakin kolme alhaalta ja kolme ylhäältä (kuva 7).

Jokaisen sectionin mittapistheet kerättiin yhteen ja taulukoitiin (taulukko 4). Taulukossa on esitetty saatujen mittapisteeden arvojen avulla mitatun kappaleen todellisia jäljellä olevia ainesvahvuuksia, sekä kuluneiden kohtien määrää.

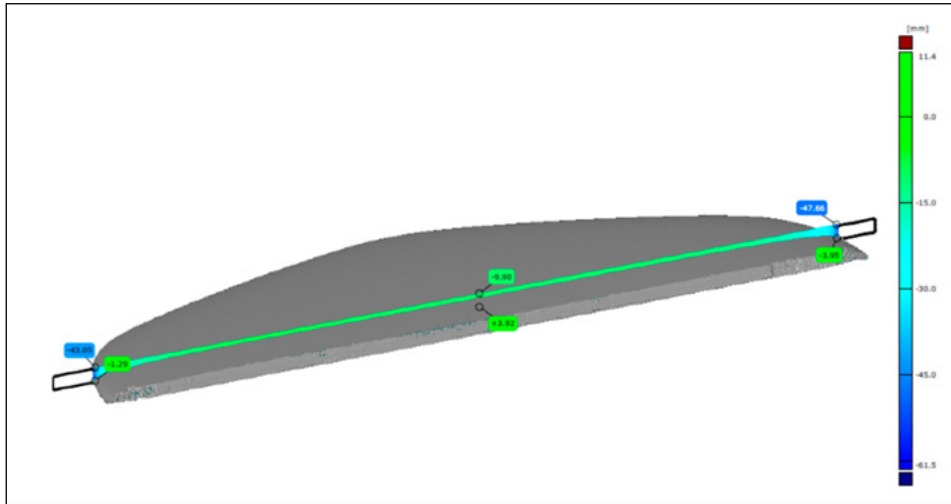
Kuva 9. Poikkaissectioneiden mittapisteet.

Taulukossa 5 on kuvattuna puolestaan pitkittäin otetut huulilevyt päältä ja alta-päin. Sectioneja otettiin yhteensä 9 kpl pitkittäin. Sectionit sijoitettiin toisiinsa nähden 100 mm tasavälein siten, että o taso asetettiin lähelle huulilevyn polttoleikkattua takapäätä. Jokainen sectioni otettiin tarkastelun alle ja niistä mitattiin kuusi mittapistettä kustakin kolme alhaalta ja kolme ylhäältä (kuva 9).

Jokaisen sectionin mittapisteet kerättiin yhteen myös poikkaissectioneilta ja taulukoitiin (taulukko 6). Taulukossa on esitetty saatujen mittapisteiden arvojen avulla mitatun kappaleen todellisia jäljellä olevia ainesvahvuuksia sekä kuluneiden kohtien määrää
