# Kivinavetan korjaussuunnitelma ja kustannusarvio käyttötarkoituksen muutoksesta

**Case: Ylenlahden luomutila**

Opinnäytetyö, AMK

Helmikuu 2024

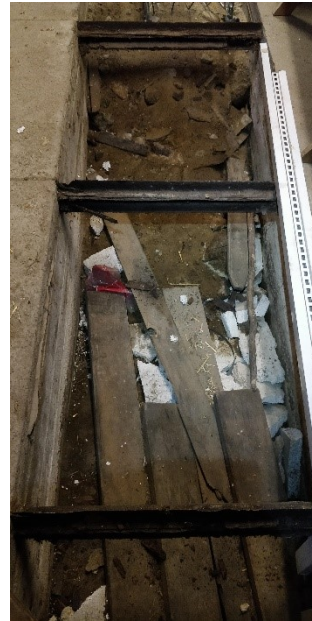
Kuvio 15 Lietekuilu.  
(Tiihonen 2023)

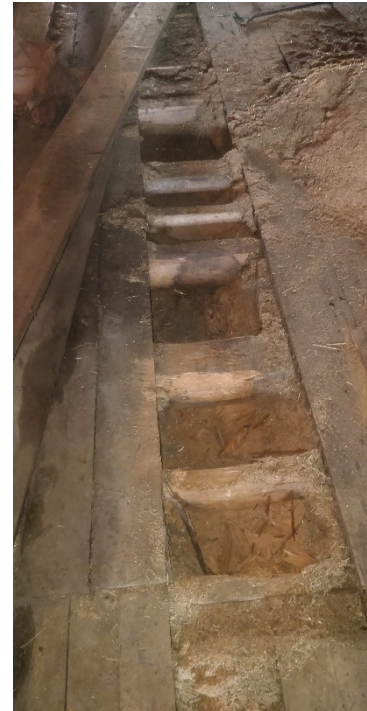
Navetan vintin kautta toteutettiin välipohjaan kuntotutkimuksia rakenneavauksia tekemällä, josta selvitettiin välipohjarakenteita ja niiden nykyistä kuntoa. Välipohjapalkisto (kuvio 17) vaikuttaa olevan pääosin hyvässä kunnossa. Niillä alueilla, joissa vesikatto on päässyt vuotamaan, välipohjapalkeissa on havaittavissa myös vakavaa lahovauriota (kuvio 16). Puupalkkien jakoväli vaihtelee yllättävän paljon, mutta se on keskimäärin noin k500. Välipohjassa on käytetty eristeenä sahajauhoa ja olkisiilppua sekaisin.

Kuvio 17 Välipohjapalkisto.  
(Tiihonen 2023)

- Rakennuksen välipohja suunnitellaan uuden käyttötarkoituksen mukaisesti
- Välipohjan kovalevyt poistetaan
- Välipohjan pintalankutus poistetaan, tarkastetaan kantavat rakenteet ja uusitaan vaurioituneet osat uusiin
- Korjauksen tarkempi toteutus laaditun korjaussuunnitelman mukaisesti

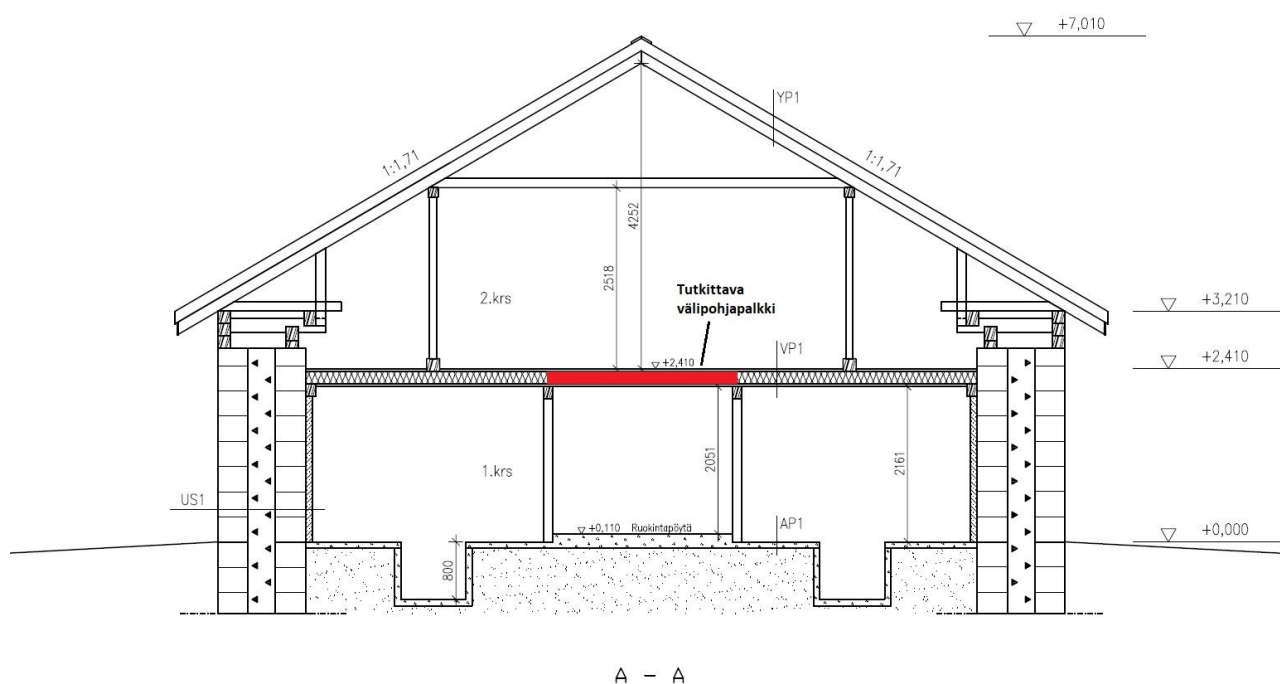
Laskennan lähtötiedot perustuvat kahteen välipohjaan tehtyyn rakenneavaukseen, joista on saatu mitta- ja kuntotietoja kantavista rakenteista. On syytä kuitenkin huomioida, että navetan välipohja on laaja rakenneos, ja sen kunnossa ja rakenneratkaisuissa voi olla paikallisia eroja. Tarkan tiedon saa vasta silloin kun välipohja avataan kokonaan ja tutkitaan kaikki rakenteet. Ei ole varmuutta myöskään siitä, kuinka moniaukkoainen palkki on. Laskennassa palkki on ajateltu yksiaukkoisena, jolloin tulos siirtyy varmempaan suuntaan. Tutkittava välipohjapalkki on merkattu kuvioon 32 punaisella. Välipohjan rakenne selviää tarkemmin liitteestä rakennetyypit VP1.

Kuvio 32 Tutkittava välipohjapalkki. (Tiihonen 2023)

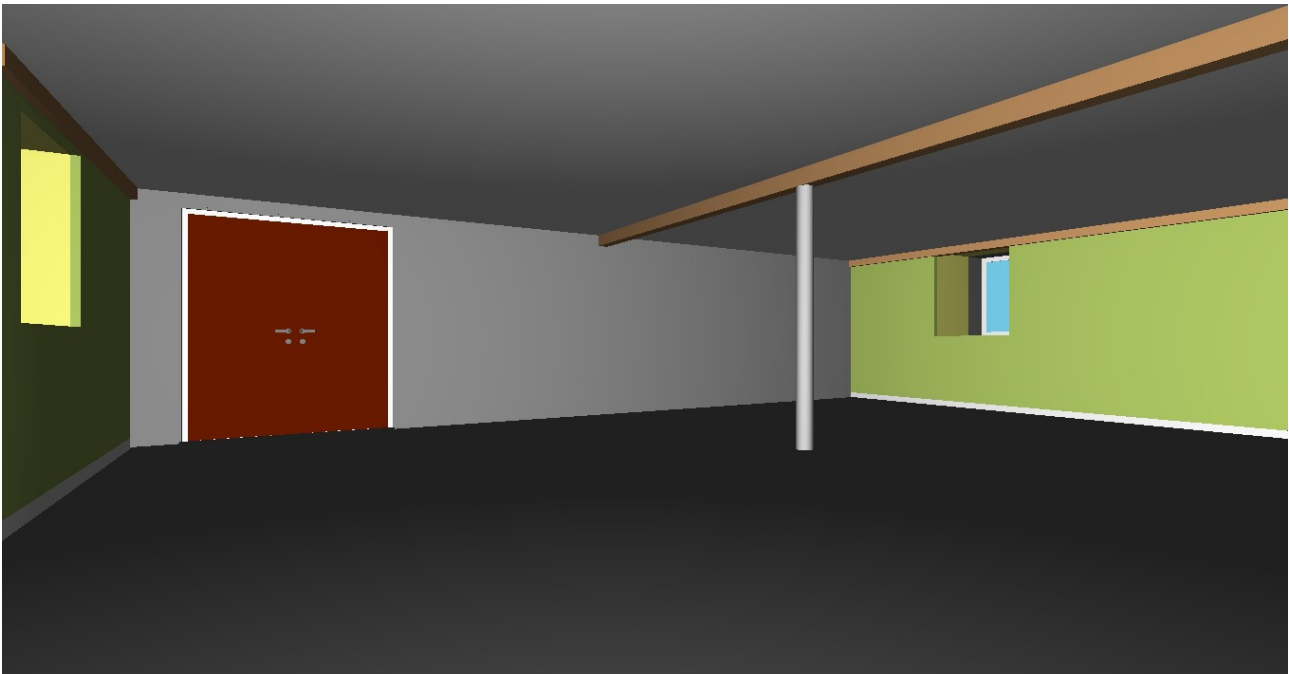
Maitohuoneen ja karjakeittiön kantavat väliseinät puretaan autotallin tieltä. Kantavat väliseinät ovat tukeneet välipohjaa, mutta kantavien väliseinien tilalle asennetaan tarpeen mukaan uusia pilari-palkkitukia. Traktoritallin ympärillä olevat kantavat väliseinät säästetään, ja ne ovat tarpeellisia myös jatkossa. Uusi kantava väliseinä VS4 rakennetaan autotallin ja muun tilan väliin tilanjakoseinäksi, ja samalla seinä toimii palokatkona sekä siihen saadaan tuettua välipohjan kantavia rakenteita (kuvio 36).

Kuvio 36 Kivinavetan 3D-malli autotallista ja VS4 -väliseinä. (Tiihonen 2023)

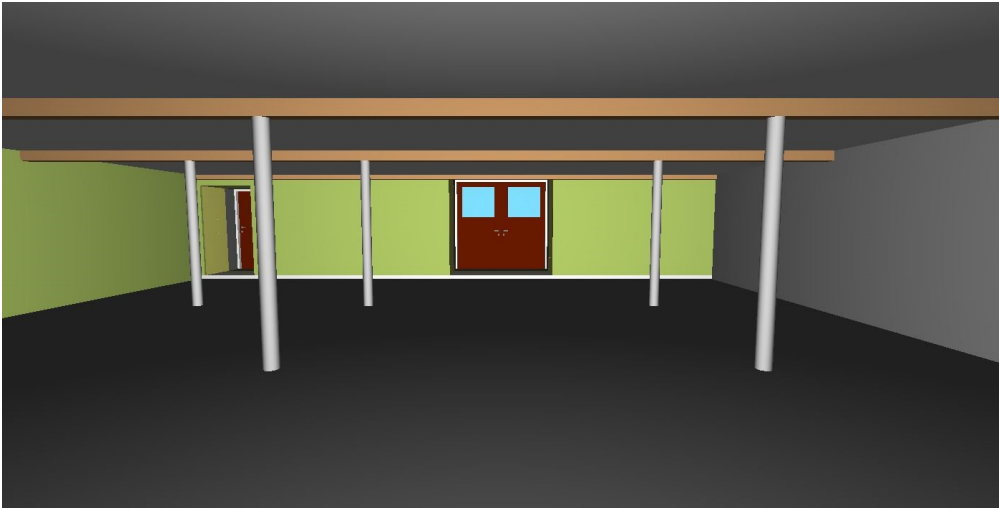
Olemassa olevia liittopilareita hyödynnetään korjauksessa. Navetan keskialueella kaksi samassa linjassa olevaa liittopilaria poistetaan ja siirretään eri paikkaan. Tällä järjestelyllä navetasta saadaan esimerkiksi autolla läpiajettava navetan lyhyemmässä suunnassa. Läpiajettavuus vaatii myös muita toimenpiteitä, kuten kahden oviaukon suurentamisen. Liittopilareiden sijainteja joudutaan muuttamaan myös navetan eteläpäädyssä autotallitilan ja uuden väliseinän vuoksi. Pilarijako

muuttuu jonkin verran ja siitä syystä pilarien paikat määritetään uudelleen. Rakennelaskelmien avulla saadaan optimoituja lopulliset pilarien sijainnit, mutta esimerkiksi kuviossa 37 on hahmoteltu alustavasti pilareiden uusia sijainteja. Koska lattian korko muuttuu, on myös pilareita todennäköisesti jatkettava.

Kuvio 37 Kivinavetan 3D-malli varasto- ja korjaamotilasta. (Tiihonen 2023)

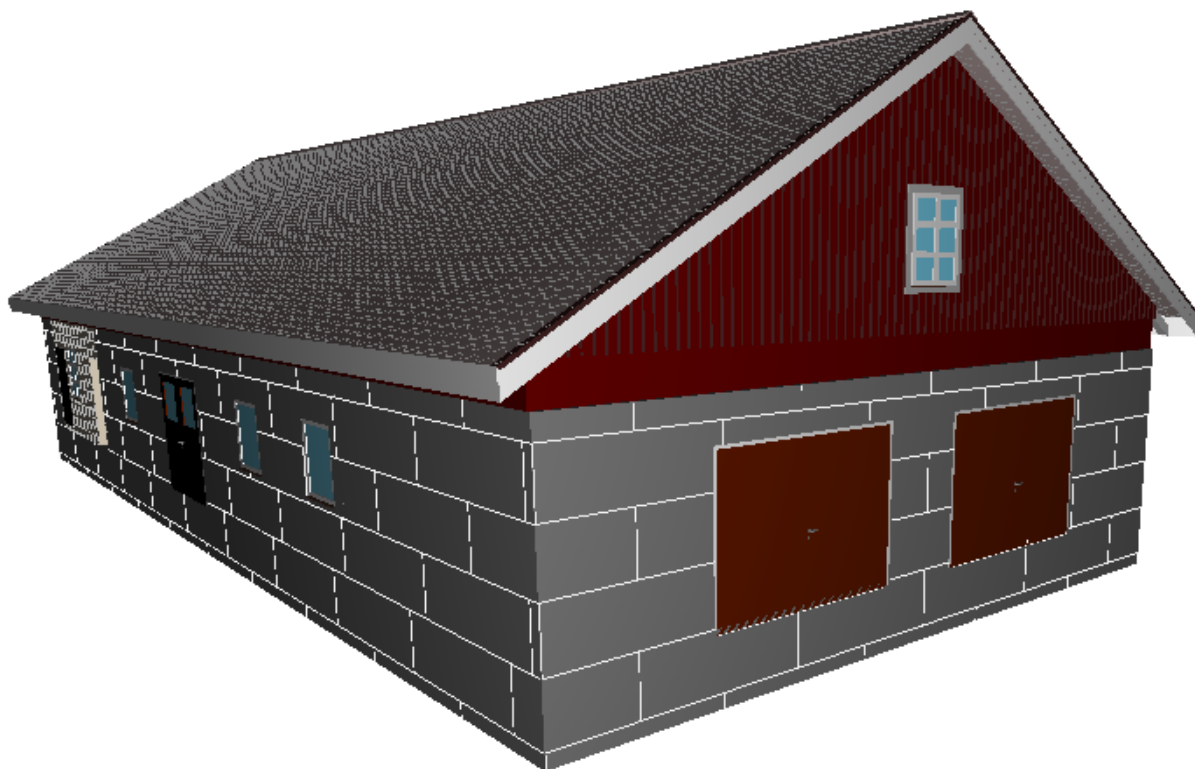
Vanhan traktoritallin eli uuden sorvihuoneen ovet kunnostetaan ja pyritään lisäämään niiden eristävyyttä. Rakennuksen luoteiskulmalla vanhan jauhuhuoneen kohdalla oleva ulko-ovi vaihdetaan

uuteen. Samoin pieneen rehusiiloon vievä ovi vaihdetaan eristettyyn oveen, koska pieni rehusiilo on kylmätila.

Kuvio 38 Kivinavetan 3D-malli, autotallin nosto-ovet. (Tiihonen 2023)
