Perustusvaurioisen varastorakennuksen korjausmahdollisuuksien selvittäminen

Opinnäytetyö

Syksy 2014

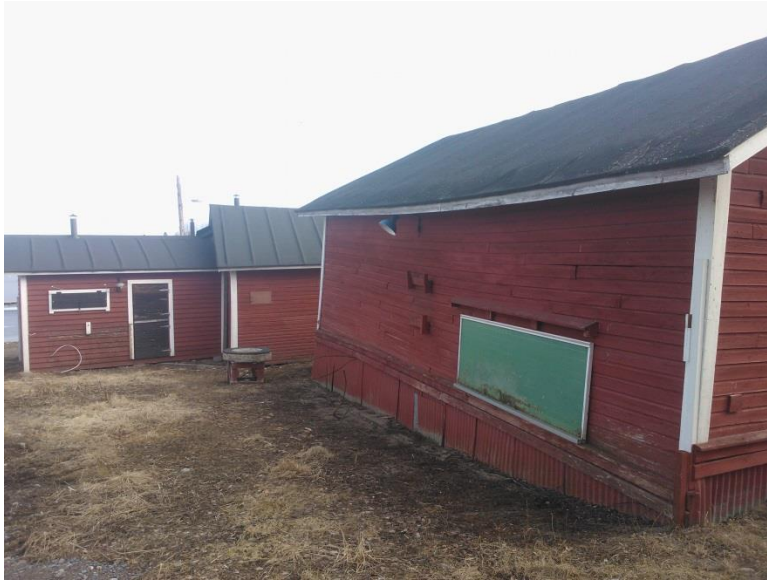
Tämä viimeisten vuosien aikainen vaurioituminen on vain osa suurempaa kokonaisuutta, joka taas on johtunut huonosta vesitaloudesta makasiinirakennusten sijaintipaikalla sekä riittämättömistä perustustöistä. (Kuva 2.) Tässä kuvassa voidaan myös nähdä rakennuksen alle valuvan veden ja sen tuoman kosteuden jäävän etummaisena makasiinin alle, koska perustus on levytetty.

Kuvio 2. Rakennusten julkisivu takaviistosta kuvattuna.

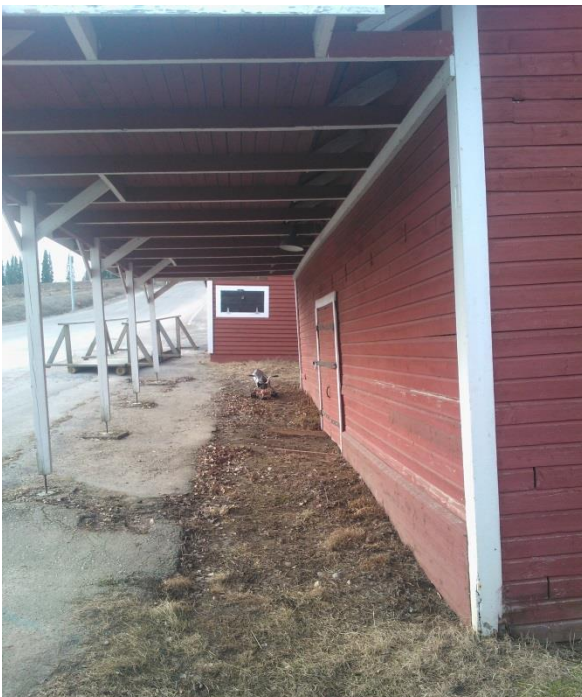
Kuvio 3. Julkisivunpuoleinen seinä tielle.

Alkuperäisiin rakenteisiin on tehty muutoksia painuman vuoksi, mistä johtuen myöhemmin uudelleenrakennettu lippa pääjulkisivun puolella on rakennettu noin 500 millimetriä alkuperäistä korkeammalle tasolle. (Kuva 3.) Lipan muu-
tostyötä tehdessä 80-luvulla on kattohuopa vaihdettu uuteen. Vesikatto on toiminut moitteettomasti eikä sisäkatos-
sa tai ruoteissa voida havaita katto-
vuodon aiheuttamia vaurioita. (Kuva 4.)
Rakennusten puurunko on hyväkuntoi-
nen niiltä osin kuin puuosat eivät ole
pääseet maakosteuden kanssa tekemi-
siin. (Kuva 5.) Nämä kosteuden kans-

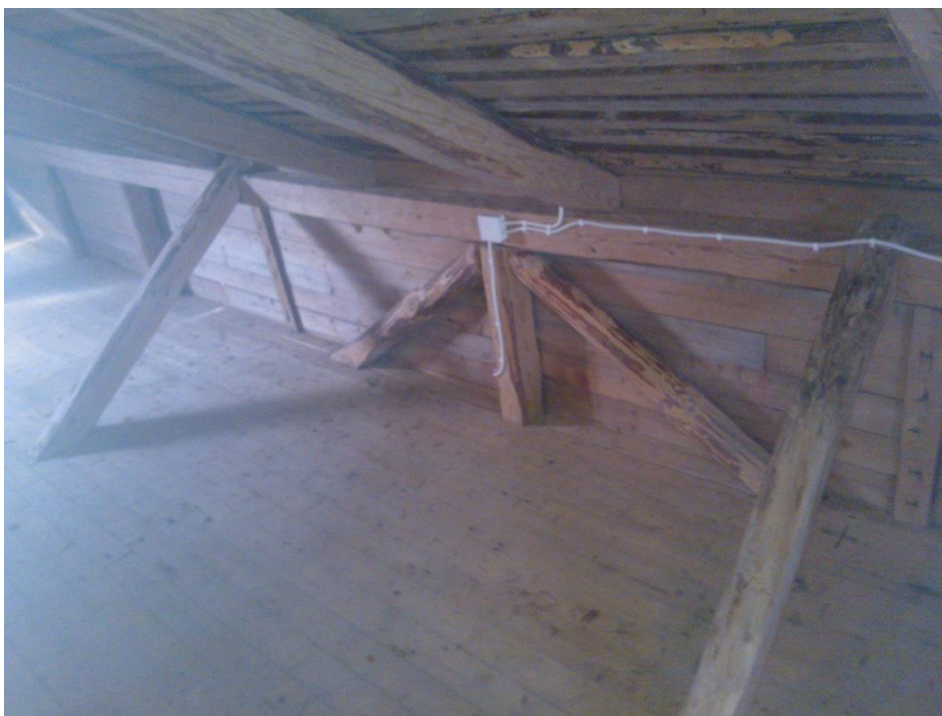
Kuvio 4. Suuremman makasiinin kattorakenteita.

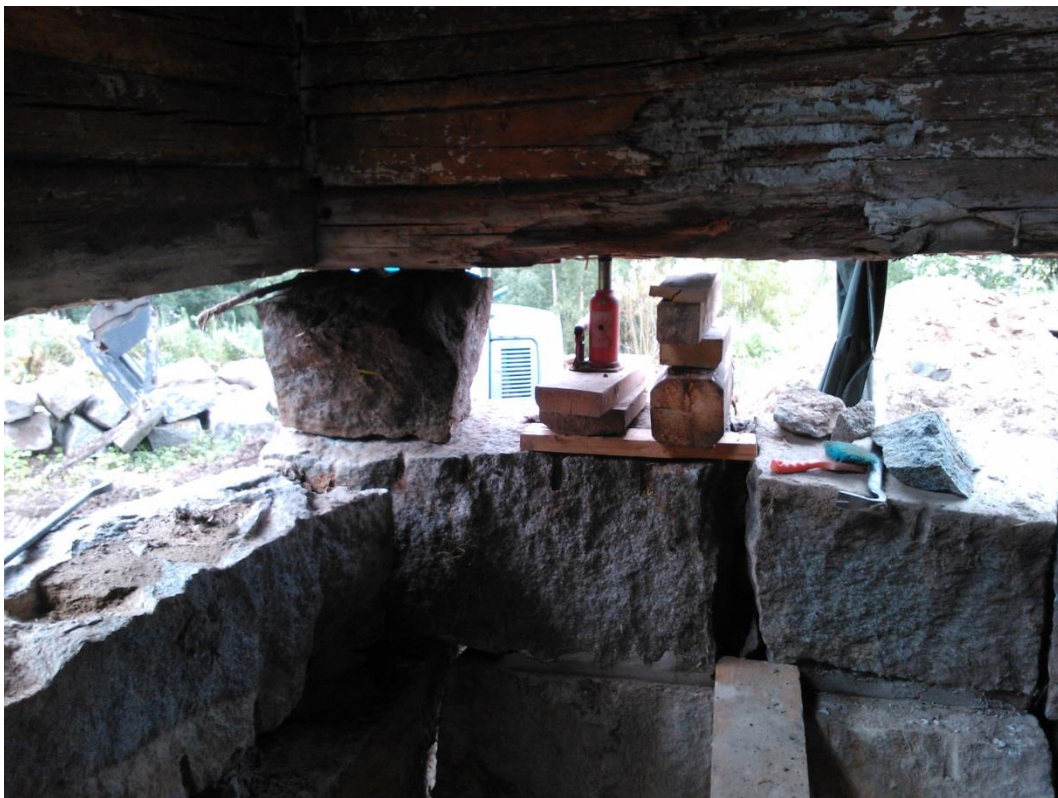
Kuvio 24. Varsinainen tunkkauspilari poistettu, kulman tunkkaus kiven päältä.

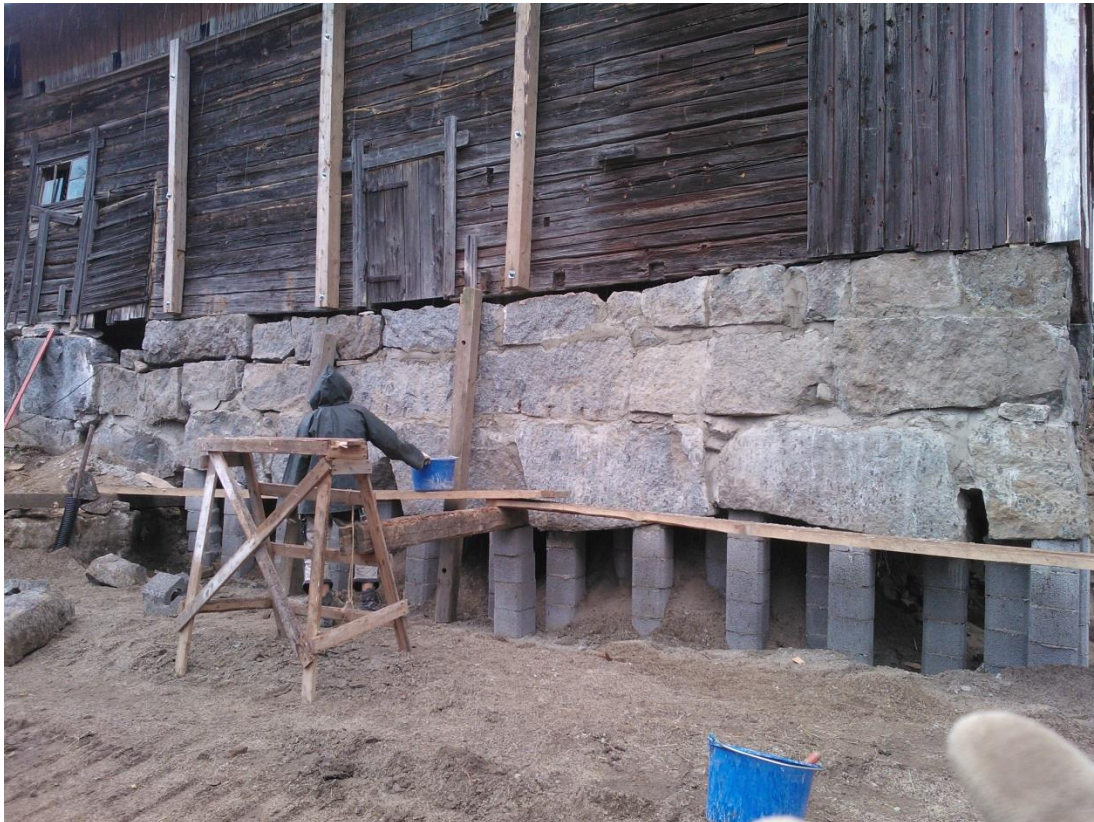
Kuvio 25. Kivien saumaustyötä. Rakennuksen paino on täysin perustuksensa varassa.

Kuvasta 24. nähdään, kuinka kivet kapenevat ja muuttuvat epämääräisemmäksi, kun siirrytään korkeampiin kerroksiin. Saumaustyötä on takapuoleltakin aloitettu, mutta tällä puolella saumaus on pelkästään kivien tartunnan vuoksi tehty. Ulkona ei ole väliä piiloon jäävällä perusmuurin puolella, ja tarpeen vaatiessa, mikäli kivet olisivat menneet oikein silpuksi seinää purkaessa oltaisiin voitu tehdä valu takapuolelle, joka ei olisi ottanut vastaan kuormia. Nytkin muutamia kiviä hajosi kahteen tai kolmeen osaan purkuvaiheessa, mutta jäivät kuitenkin vielä riittävän kokoisiksi, että ne kannatti laittaa paikoilleen. Puuttuvat kivet voidaan korvata betonilla ja näkyvä pinta peittää peite kivellä.

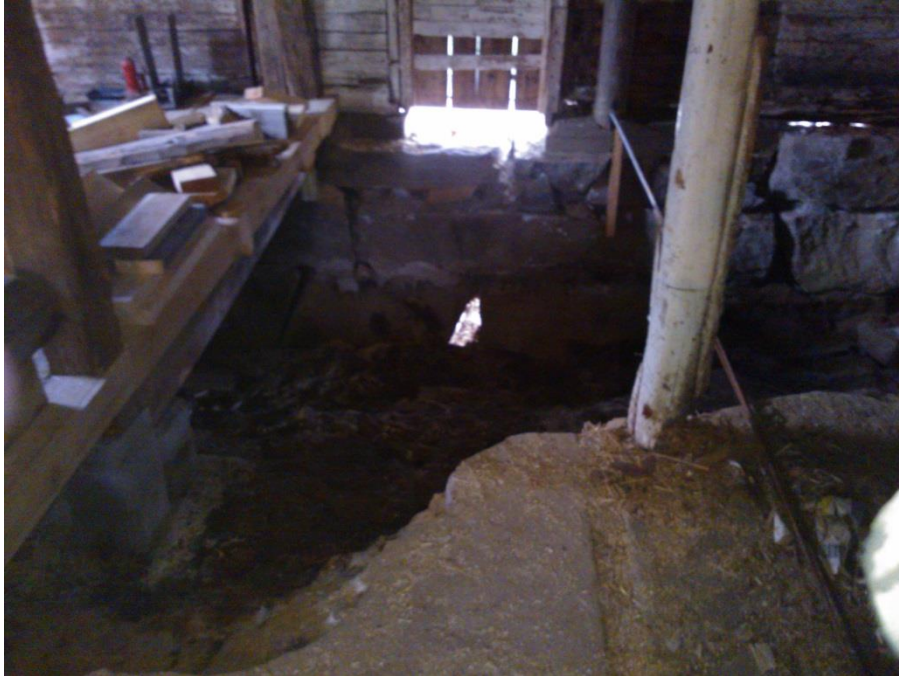
Kuvio 30, Rossipohja sekä välikattoa tukeva pilari.

Välipohjapilarin periaatekuva näkyy kuvassa 30. Kyseisen rakennuksen tilanteessa pilarien tiheyttä voitiin vähentää huomattavasti, koska välipohjan käyttö varastona oli vähentynyt aikaisemmilla vuosikymmenillä ja viimeisinä vuosina loppunut kokonaan. Mallia pilareiden poistoon otettiin seuraavasta rakennuksen osasta jossa käyttötarkoitus oli muutettu 80-luvun alussa. Pilarien alapuolinen maa tiivistettiin ja varmistettiin, ettei pilariantura pääse liikkumaan missään tilanteessa.

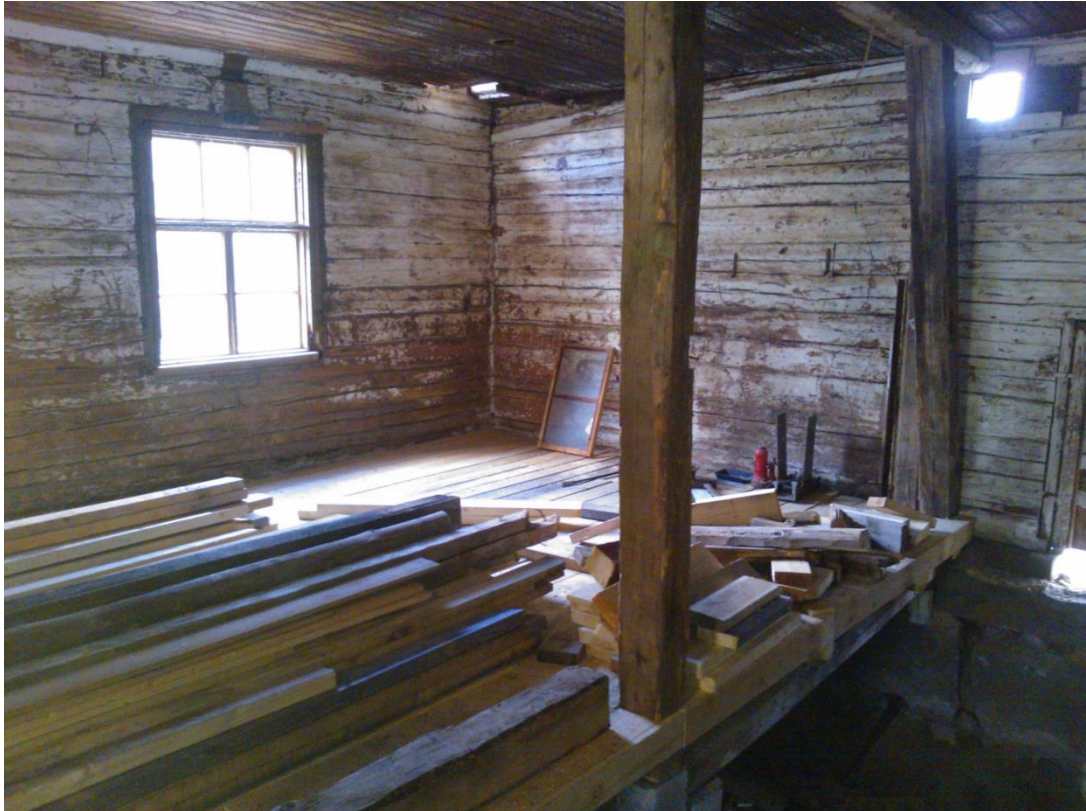
Kuvio 31. Rossipohja ja rossipohjalankkuja.

Kylmän rossipohjan runko on tehty purkutavarasta jonka poikkileikkaus on 100*100, ja itse kansi on paikallisen sahan jämäeristä hajamittoja 50*100, 50*125 sekä 50*150 lankkutavaraa. Runkopuut ovat k900 jaolla, ja kansi naulattu kahdella 31*90 konenaulalla jokaisesta runkopuusta. Huoltoluukkuja jätettiin kaksi kappaletta, mikäli tulee tarvetta mennä tarkastelemaan lattian alapuolisia rakenteita.

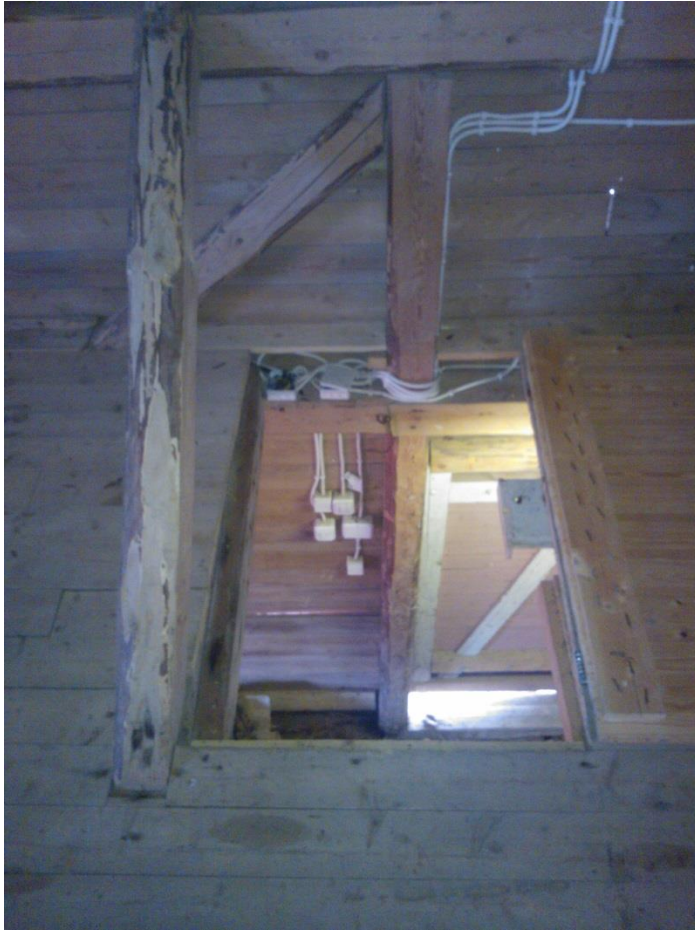
Kuvassa 29. nähdään välipohjassa aukko, jonka saa luukulla piilotettua. Runkorakenteen periaatekuva näkyy parhaiten tässä kuvassa. Sähköjohdotusten sopivuus osuu katsojan silmään, mutta taas turvallisuuden kannalta uudet suojamaadoitetut rasiat sekä muovipäällysteiset johdot ovat turvallisempia.

Kuvio 32. Aukko makasiinin välikatossa.

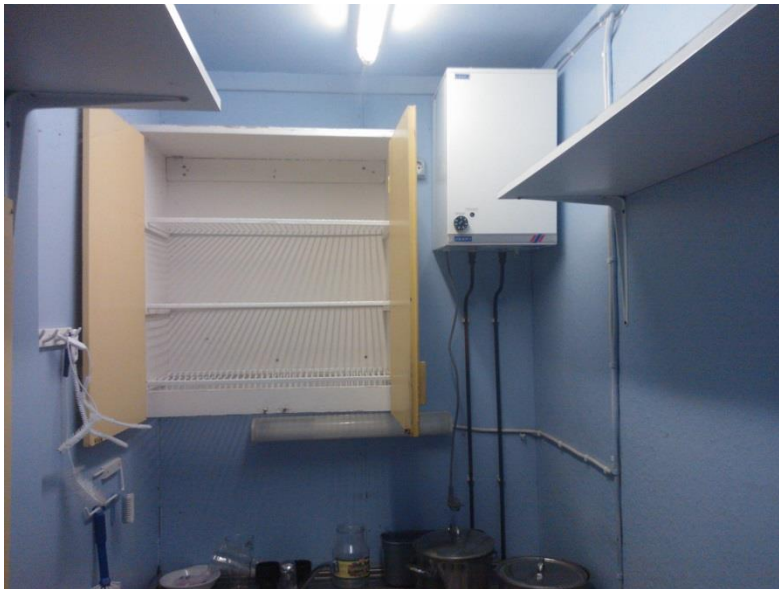
Kuvio 33. Kahvilatoimintaa varten rakennettuja tiloja.

Rungon sisältä tullaan purkamaan ylimääräiset rakenteet, joita näkyy kuvasta 33. Nämä ovat kevyitä, väliseiniä jotka eivät kuulu kantaviin rakenteisiin eivätkä vaiku-
