TAIMEN TURUN SEUDUN VIRTAVESISSÄ

Kalataloudellinen
kunnostustarvekartoitus

TURUN AMMATTIKORKEAKOULUN
RAPORTTEJA 165

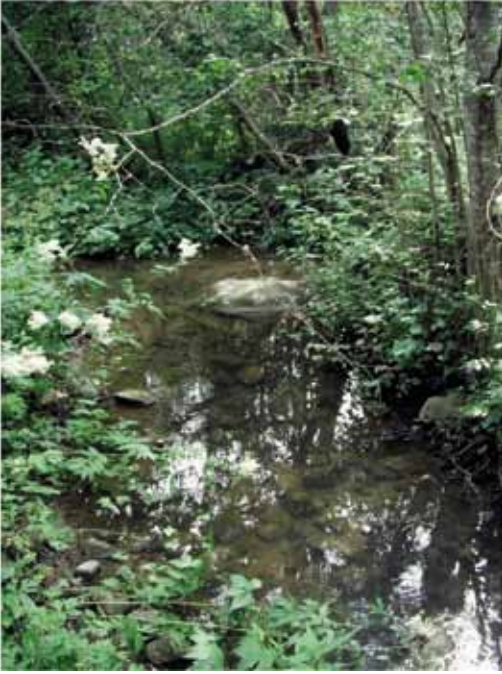
Koekalastustulosten perusteella sivu-uomista ensisijaisia kohteita ovat Korvenojoessa sijaitsevan padon yläpuolinen sekä alapuolinen koskijakso (kuva 10) sekä Kapulakoski, Kärpijoenkoski ja Rynkön koskialue Savijoessa. Myös Ylisikulman koskialue Savijoella on kunnostuksen tarpeessa. Alue on syytä kunnostaa osissa, jotta kunnostukset eivät vaaranna siellä jo nyt elävän taimenpopulaation elinoloja ja -ympäristöä.

KUVA 10. *Korvenoja. Kuva: Janne Tolonen.*

Savijoen ja Korvenojan koskialueita olisi syytä soraistaa ja uoman syvyysvaihteluja tulisi lisätä. Kutusoraikoiden ja pienimuotoisten uomakunnostuksien tekeminen onnistuu talkookunnostuksin, mutta paikoin syvyysvaihteluiden lisääminen vaatisi konevoiman käyttöä.

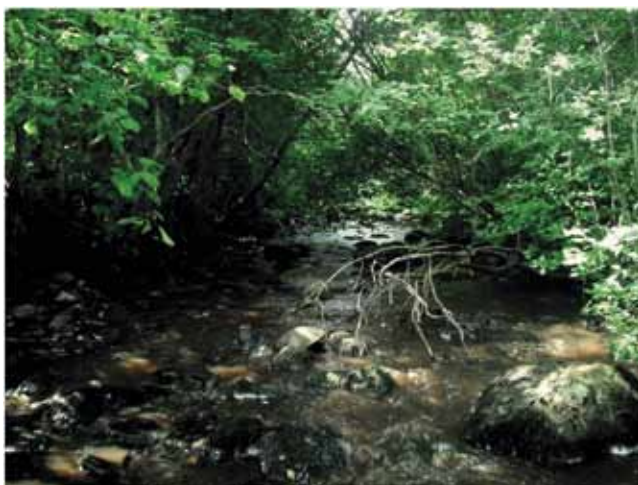
Pöhlönjoessa on runsaasti puromaista koskea (kuva 11), mutta alimman kosken niskalla sijaitseva kalliokynnys haittaa ainakin osittain kalojen liikkumista. Poikasistutusten tulosten perusteella myös Pöhlönjoki kannattaa huomioida taimenen elinalueena. Kunnostustarve joen koskialueilla on lähinnä soraistusta, joen alimman kosken kalliokynnyksen ohittamista on syytä harkita tulevaisuudessa. Pöhlönjoki ei ole kuitenkaan kärkipäässä, jos mietitään kunnostettavia kohteita Aurajoen vesistössä.

KUVA 11. Pöhlönjoen koskialuetta. Kuva: Janne Tolonen.

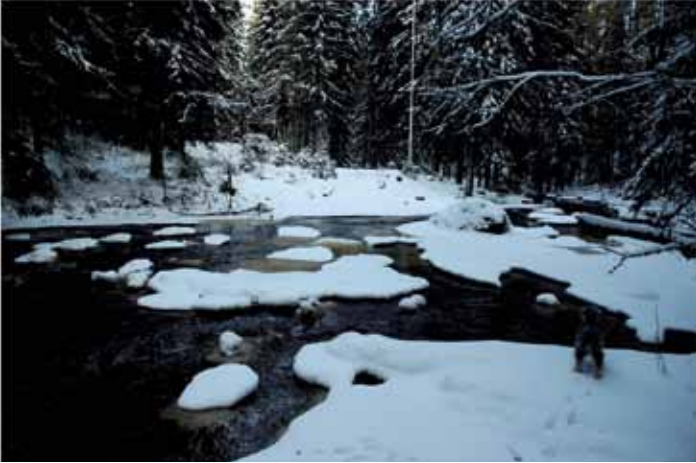
Falkinkoski (kuva 20) ja Pihlavan koskialue (kuva 21) eivät vaadi suuria kunnostustoimenpiteitä. Jos koskia on joskus perattu, ovat perkausten jäljet kadonneet ja uoman tila on palautunut hyvin luonnontilaisen kaltaiseksi. Näiden kohteiden muokkaamisesta saattaisi olla enemmän haittaa kuin hyötyä. Sen sijaan koskiin olisi tarpeen lisätä taimenille soveltuvia kutusoraikkoja. Falkinkosken alaosassa on noin sadan metrin jakso matalaa koskea, jossa koko uoma on jo nykyisellään paksun sorapatjan peitossa. Soraikkoja olisi kuitenkin tarpeen lisätä myös koskialueen yläosiin.

KUVA 20. Kuusimetsän keskellä virtaava Falkinkoski tammikuussa 2012. Joen vesi oli korkealla syksyn ja alkutalven runsaiden sateiden seurauksena. Kuva: Teemu Koski.

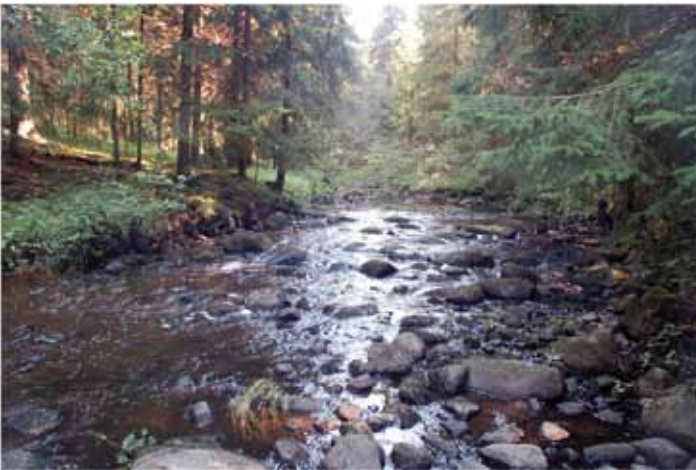
KUVA 21. Pihlavan koskialueen koskijaksot eivät kaipaavia suuria kunnostustoimenpiteitä. Kuva: Teemu Koski.

Kuten Falkinkoskella, myös Pihlavan koskialueen hyviä sijoituspaikkoja kutosoraikoille olisivat koskijaksojen niskat. Pihlavan kosket kulkevat metsän keskellä, joten sora kannattaisi kuljettaa paikalle kunnostuksia edeltävänä talvena. Soran levitystyön on mahdollista toteuttaa talkookunnostuksin.

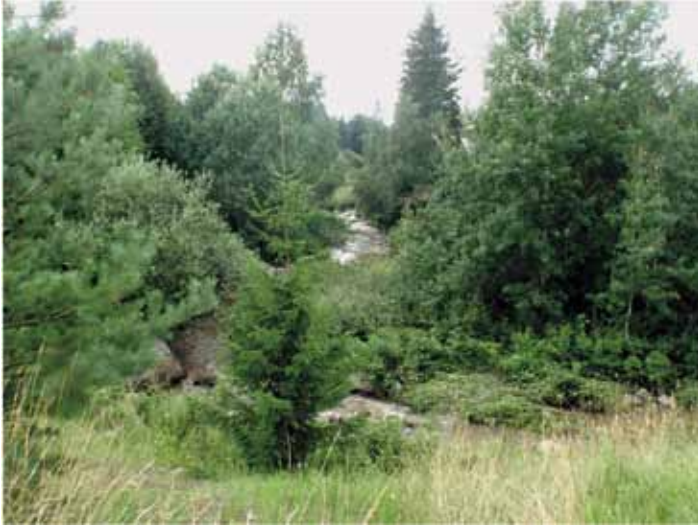
KUVA 22. *Kurittulankosken monimuotoinen uoma virtaa peltojen keskellä olevan metsikön halki. Kuva: Janne Narkinniemi.*

Kurittulankosken sekä Juvan koskialueen kunnostustarve on lähinnä uoman soraistamista. Rapuoja on kapea ja puomainen kohde, jossa koskimaista jaksoa on noin viidensadan metrin matkalla. Uoma kulkee puistomaisessa metsikössä sekä omakotitaloalueen keskellä. Purossa on jo nykyisellään useita soraikkoja. Rapuojalla Alhon yläpuolisella osuudella uomaa tulisi kivetä. Tämän lisäksi Raputien kohdalla tierummun jälkeinen pudotus haittaa kalojen kulua. Rapuoja sopisi sijaintinsa ja kokonsa puolesta hyvin esimerkiksi alueen asukasyhdistyksen tai koulun kanssa järjestettäväksi talkookohteeksi.

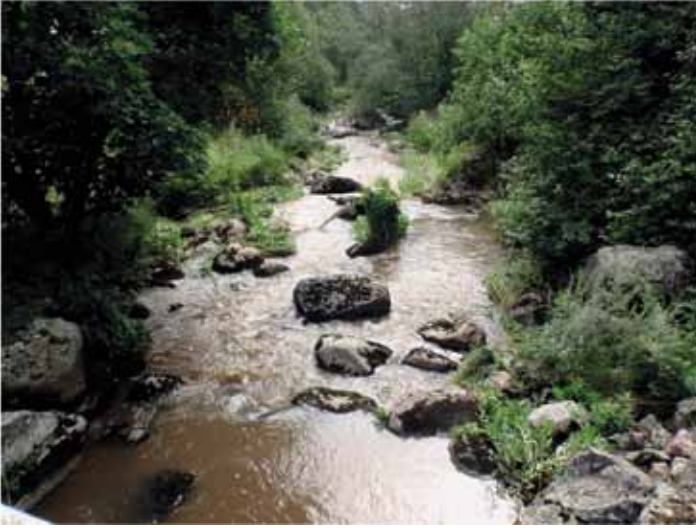
KUVA 23. *Juvan koskialue. Kuva: Janne Narkinniemi.*

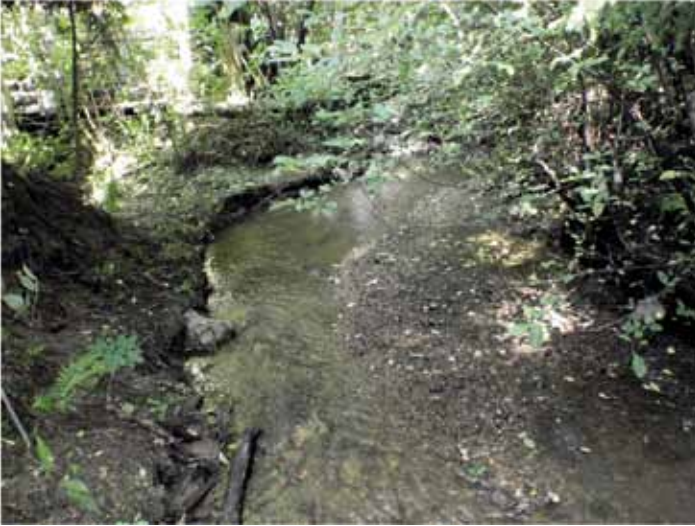
Rapuojan alaosassa havaittiin kesällä 2011 maastokartoituksen yhteydessä jätevesiviemärin ylivuoto, jolloin puroon oli päässyt runsaasti jätevettä. Jätevesipäästöt saattavat aiheuttaa haittaa vesistön eliöstölle.

KUVA 24. Humikkalan ja Alhon taajama-alueen halki virtaavan Rapuojan vedestä osa on pohjavettä. Kuva: Jussi Aaltonen.

Ennen kuin Maskunjoen alueelle harkitaan kunnostustoimenpiteitä, olisi tarpeen selvittää, että onko taimenen mahdollista selviytyä Maskunjoessa sekä sen sivuhaarassa Rapuojassa. Etenkin Rapuoja pohjavesisyöttöisenä purona saattaisi soveltua hyvin taimenien elinympäristöksi. Jos taimenen todetaan selviytyvän Maskunjoessa, on joen pääuoman koskialueita sekä Rapuojaa syytä kunnostaa. Tällöin myös Villilän settipadon ohittaminen tulisi ajankohtaiseksi.

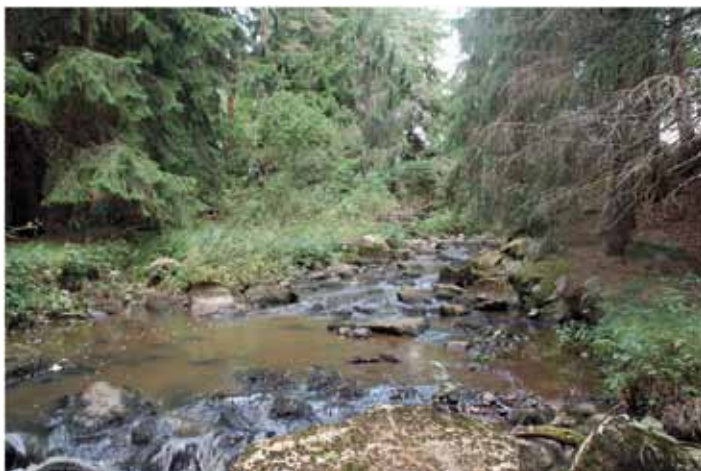
Vadanvainion ja Kulolan kosket virtaavat osittain metsän suojissa, eikä näitä alueita ole juurikaan muokattu (kuva 25, 26). Taimenen lisääntymiselle soveltuvia alueita on näissä koskissa kuitenkin melko vähän.

KUVA 25. *Vadanvainionkoski kulkee osin metsässä. Kuva: Teemu Koski.*

Paistanojan koskiin tulisi istuttaa taimenen pienpoikasia. Mikäli poikaset menestyvät alueella hyvin, kannattaisi varsinkin ojan alaosan koskiin tehdä kutosraikkoja. Peltoalueella sijaitsevilta koskiosuuksilta puuttuu uomaa varjostava kasvillisuus, lisäksi näitä jokiosuuksia on myös muokattu enemmän kuin metsäalueilla virtaavia. Peltojen halki virtaavat jokiosuudet olisivat perusteellisemmän kunnostuksen tarpeessa, mutta koskijaksojen kunnostusta ei kuitenkaan voida pitää ensisijaisena toimenpiteenä. Paistanojan latvoilla sijaitsee kuivatettu Paistanojanjärvi. Järven vedenpinnan nostolla voitaisiin parantaa alivirtaamakausien vesitilannetta ojassa sekä luoda monivaikutteinen kosteikko kuivatetun järven alueelle.

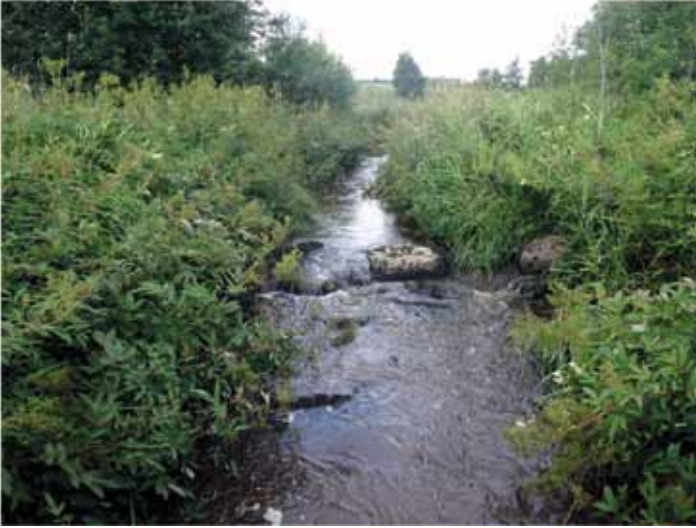
KUVA 26. *Kulolan koskijakso virtaa osin avoimessa maastossa, mutta rehevät rantakasvustot varjostavat kuitenkin uomaa. Kuva: Janne Narkinniemi.*

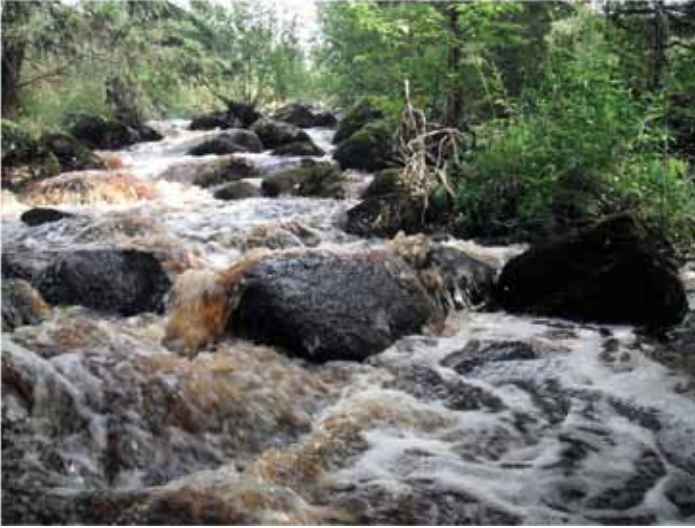
Hirvijoen ylin sivuhaara on Hoosoja (kuva 27), joka laskee pääuomaan Sahankosken padon ja Härkäsuon koskialueen välissä. Puro saa alkunsa Kurjenrahkan kansallispuiston soilta. Viimeiset kaksi ja puoli kilometriä puro virtaa pohjavesialueella, johon sijoittuvat myös molemmat Hoosojan kosket. Ensimmäinen koski sijaitsee aivan puron alaosassa ja toinen tästä noin kilometri ylävirran suuntaan Kakkarinsuon kohdalla. Puron koskipaikkoja ei ole juurikaan muokattu, ja niiden kunnostustarve olisi lähinnä pienimuotoista uoman so-
raistamista. Hoosojan vesi oli kesällä 2011 sateiden jälkeen hyvin voimakkaasti humuksen värjäämää.

KUVA 27. Hoosojan alaosan koskialuetta. Janne Narkinniemi.

Puroon istutettiin taimenen vastakuoriutuneita poikasia 1990-luvun lopulla, jotka selvisivät purossa hyvin vuosina 2002–2003 kovaan pakkastalveen asti. Hoosojaa voidaan pitää yhtenä ensisijaisista istutuskohteista. Jokiuoman so-
raistaminen tulee ajankohtaiseksi, jos jokeen istutetaan taimenia. Koskikohteisiin on melko hyvät kulkuyhteydet ja kokonsa puolesta ne sopivat hyvin talkookunnostuskohteiksi.

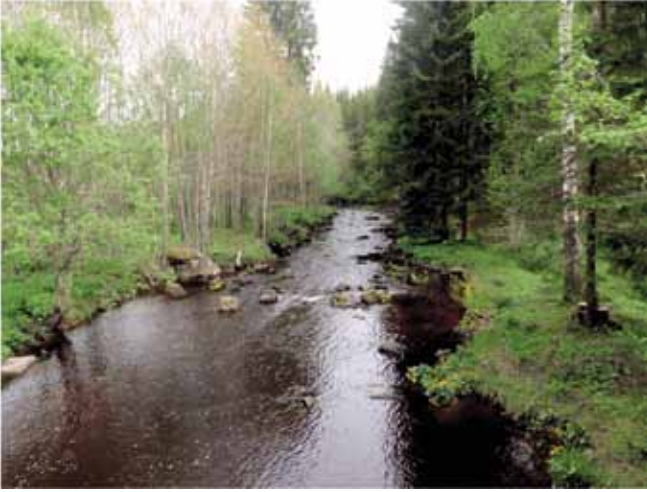
Mynäjoen pääuoman kunnostukset tulisi kohdistaa Pyyrysmäenkosken ja Rantasillantienkosken väliselle alueelle, jossa noin neljän kilometrin matkalla sijaitsee kolmannes pääuoman koskipinta-alasta. Lounais-Suomen kalastusalue on kunnostanut osaa alueen koskista, mutta kosket ovat edelleen varsin matalia ja niistä puuttuu taimenen kutuun soveltuvat soraikot (kuvat 30 ja 31).

KUVA 30. *Pyryrysmäenkosken yläosa. Kuva: Janne Narkinniemi.*

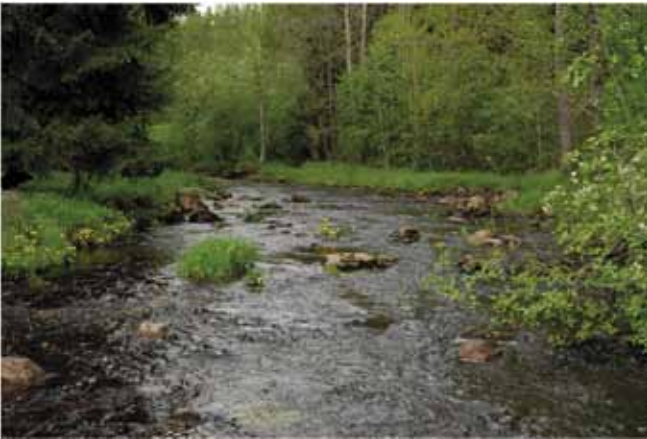
KUVA 31. *Mynäjoen pääuoman alempi Myllykoski. Kuva: Janne Narkiniemi.*

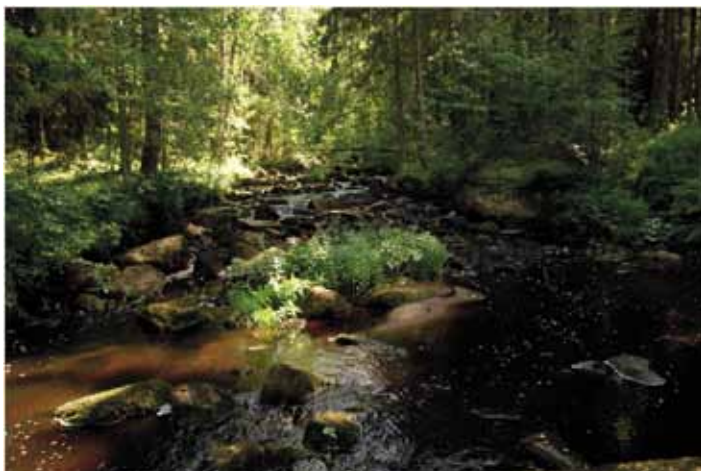
tienkoskien alueella sekä ylempi Mynäjoen latvahaarassa hieman Raasinpu-
rosta ylävirtaan (kuva 32). Lounais-Suomen kalastusalueen poikasistutusten
perusteella taimen viihtyy latvahaaran Myllykoskessa hyvin. Vuoden 2011
sähkökoekalastuksien ainoa taimen saatiin myös sieltä. Kunnostustoimenpi-
teenä koskeen tulisi lisätä kutusoraikkoja, sillä nykyisellään niitä ei juuri ole.

KUVA 32. *Mynäjoen yläosan Myllykoski. Kuva: Janne Narkinniemi.*

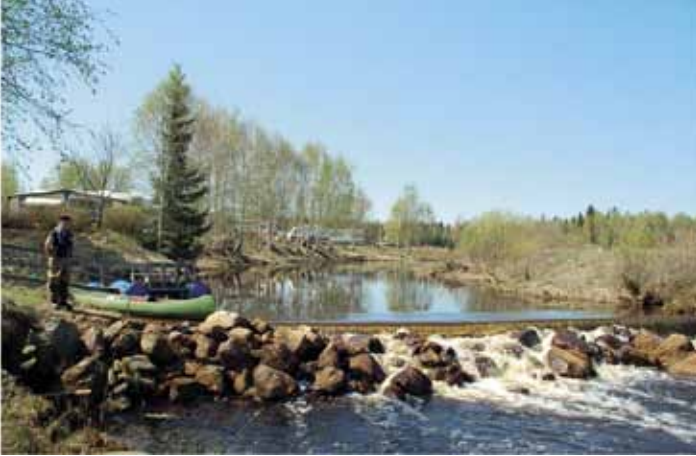
Noin 33 kilometrin etäisyydellä jokisuusta sijaitsee Lemmin pohjapato (kuva 37). Pato muodostaa kaloille nousuesteen. Noin metrin korkuinen pohjapato on rakennettu kesällä 1996. Padon säilyttämiseksi haettiin ympäristölupaa vuonna 2008, mutta lokakuussa 2010 Etelä-Suomen aluehallintovirasto teki kuitenkin hakemuksesta kielteisen päätöksen. Kielteistä päätöstä perusteltiin vesipuidedirektiiviin viitaten, muun muassa vesieliöstön vapaan liikkumisen turvaamisella. Päätöksestä valitettiin Vaasan hallinto-oikeuteen. (Aluehallintovirasto 2010, 1; Nieminen 29.9.2011) Vaasan hallinto-oikeus kumosi 21.3.2012 antamallaan päätöksellä (nro 12/0094/1) aluehallintoviraston päätöksen ja palautti asian aluehallintovirastolle uudelleen käsiteltäväksi. Aluehallintovirasto myönsi hakijalle luvan padon säilyttämiseen, 30.8.2012 päivätyn suunnitelmatäydennyksen mukaisesti. Uusissa lupaehtoisissa edellytetään, että padon harjaa lasketaan 40 cm padossa olevan alivirtaama-aukon tasalle ja alavirran puoleista luiskaa loivennetaan vesieliöiden kulun mahdollistamiseksi. (Aluehallintovirasto nro 139/2013/2)

KUVA 37. Lemmin pohjapato. Kuva: Teemu Koski.

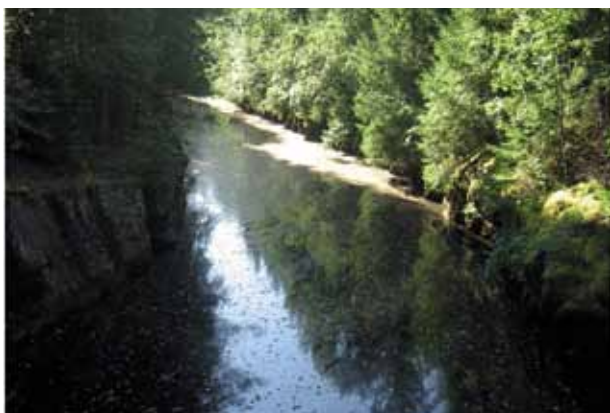
KUVA 40. Mikolan pato sijaitsee kuvan kalliroleikkauksen puolivälissä. Kuva: Jonna Tähtinen.

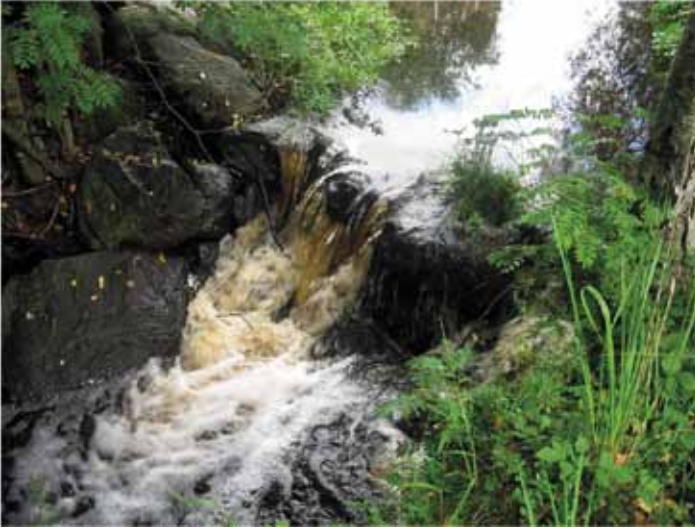
Sahakosken huonokuntoinen settipato olisi hyvä purkaa, ja tarkastella mahdollisuutta rakentaa tekokoski lähemmäksi Lampsijärven luusuaa. Toimenpide mahdollistaisi kalojen kulun Lampsijärven yläpuoliseen Merijokeen. Sivu-uomissa olevista vaellusesteistä merkittäviä ovat Joenperänojan sijaitseva jyrkkä kynnys (kuva 42) ja Merijoen puolivälin vaiheilla oleva pohjapato (kuva 43).

KUVA 42. Joenperänojassa on kivistä tehty pohjapato. Kuva: Jonna Tähtinen.

Joenperänojan vaelluseste olisi myös hyvä purkaa tai kivetä, mikäli puroon halutaan istuttaa taimenenpoikasia. Esteen yläpuolelle jää runsaasti puromaista taimenelle sopivaa elinympäristöä. Merijoessa olevan pohjapadon ohittaminen ei ole taimenen lisääntymisen kannalta välttämätöntä.

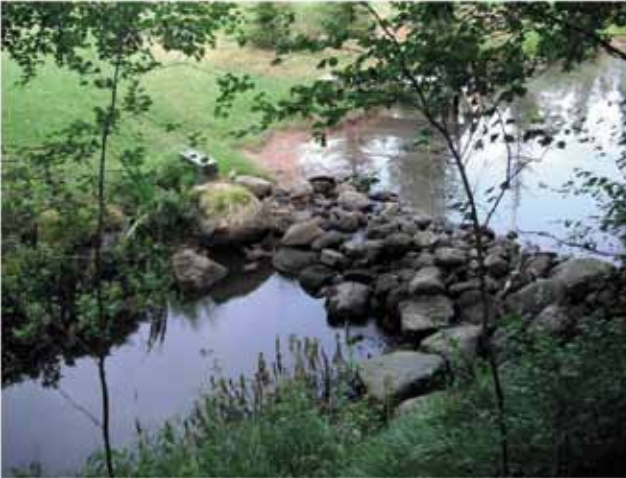
KUVA 43. Merijoen pohjapato. Kuva: Janne Tolonen.

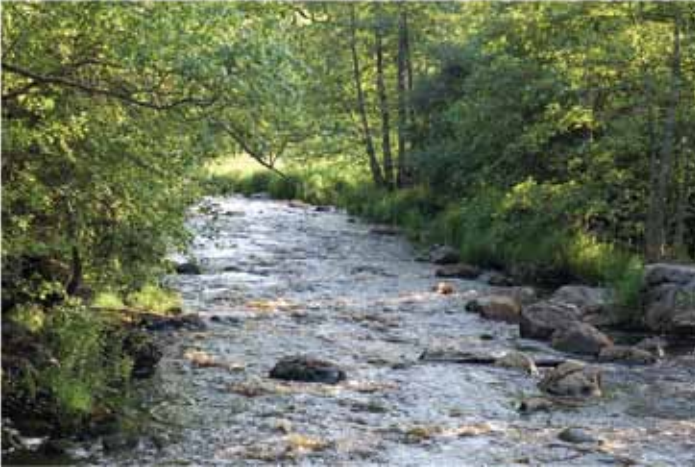
Korvensuunkosken alapuolisia koskialueita on kunnostettu 1990-luvun lopulla (Lounais-Suomen-kalastusalue), mutta tästä huolimatta koskialueilla on vähän taimenelle soveltuvia kutusoraikoita (kuva 44). Kesällä 2011 Korvensuunkoskella järjestettiin kunnostustalkoot, joissa koskeen tehtiin neljä kutusoraikkaa, mutta soraikkojen määrää voidaan edelleen pitää riittämättömänä. Etenkin meriyhteydessä oleviin Korvensuunkoskeen sekä Lujalankoskeen olisi tarpeen tehdä lisää kutusoraikoita. Koskien pinta-ala on yhteensä noin 0,82 hehtaaria, joten kunnostuksien toteuttaminen pelkän talkootyön voimin ei ole mielekästä. Lujalankosken yläosassa olisi tarvetta myös perusteellisemmalle koskikunnostukselle.

KUVA 44. *Korvensuunkosken alaosaa. Kuva: Teemu Koski.*

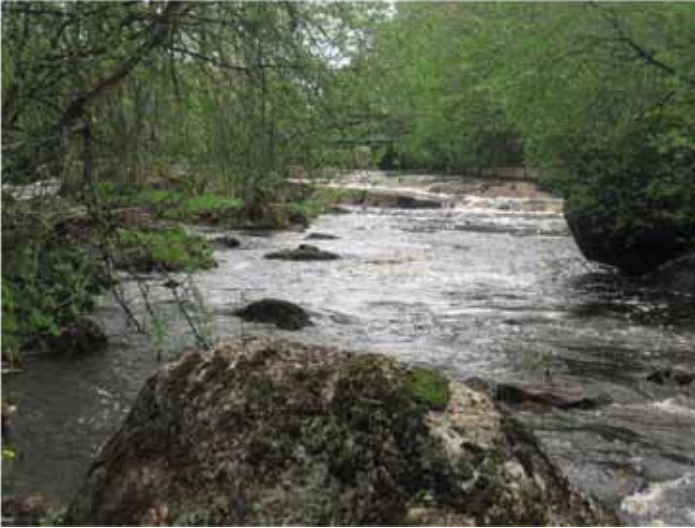
Karjakoskesta ylävirran suuntaan sijaitsee useasta koskesta muodostuva Juvan koskialue (Haarakoski-Mäkilä, kuva 48). Tällä noin kahden kilometrin pituisella jaksolla on yhteensä viisi erillistä koskijaksoa, joiden yhteenlaskettu pinta-ala on noin yksi hehtaari. Juvan koskialue käsittää noin kolmanneksen koko Laajoen koskipinta-alasta. Koskijaksojen yhteispituus on yhteensä 600 metriä.

KUVA 48. *Juvan koskialuetta toukokuussa 2011. Kuva: Jonna Tähtinen.*

Nykyisellään kosket ovat perattuja eikä niiden alueella ole juurikaan taimenelle soveltuvia kutusoraikoita. Suurin osa koskialueesta vaatii perusteellisen koskikunnostuksen, mutta mikäli Korvensuunkosken vaelluseste ohitettaisiin, saattaisi koskien potentiaali olla taimenen lisääntymisalueena hyvin merkittävä. Koskialue ei sovellu talkookunnostuskohteeksi.

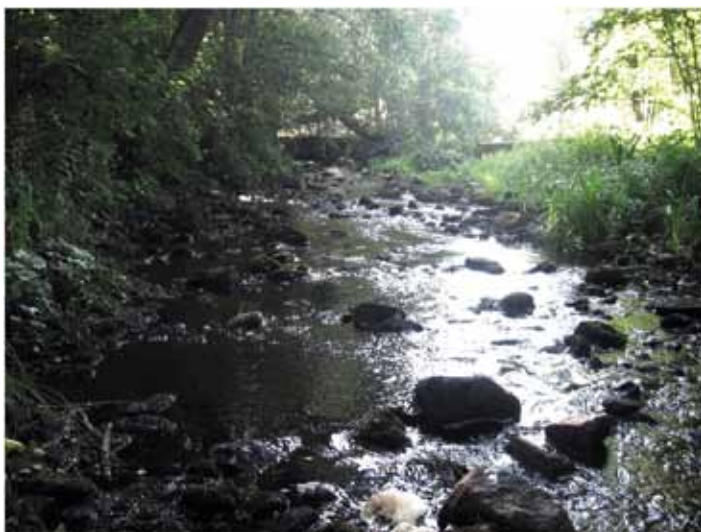
Seuraava selkeä koskijakso on Karjalankoski noin 23 kilometriä ylävirran suuntaan Juvan koskialueelta (kuva 49). Karjalankoskella Laajoki on huomattavasti pienempi, lähes puromainen joki. Kaksiosaisen kosken pituus on 194 metriä. Karjalankyläntien yläpuolinen osuus on matalaa ja leveää lehtometsän varjostamaa puroa, kun tien alapuolinen uomaosuus on perattu, kapea ja vuolas. Kosken alapuolella on noin 50 metrin pituinen nivajakso, jossa on runsaasti soraa.

KUVA 49. *Settipadon yläpuolelle jäävää Karjalankoskea elokuussa 2012.*

Karjalankoski olisi hyvä istutuskohde. Mikäli taimenten todetaan selviytyvän kosken alueella, tulisi se kunnostaa. Kokonsa puolesta koskialue sopii talkookohteeksi, mutta varsinkin kosken alaosissa olisi myös tarvetta isompien kivien siirtelyyn ja uoman profiilin muuttamiseen.

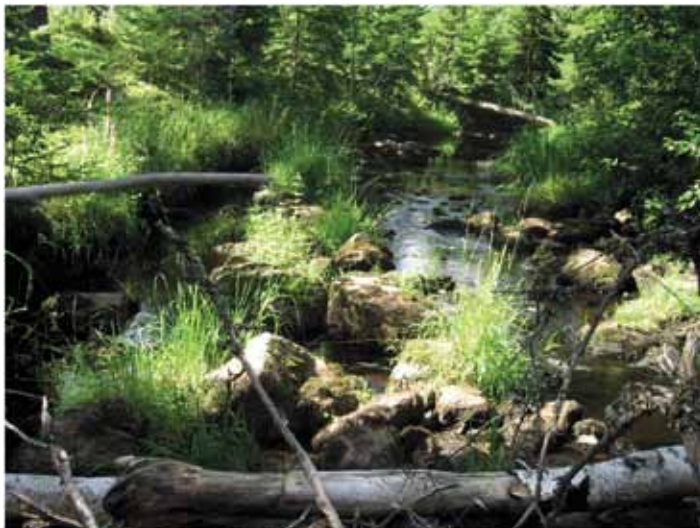
Pääuoman ylin kunnostuskohteeksi luokiteltava koski on hieman alle kilometrin päässä Lampsijärven luusuasta sijaitseva 400 metriä pitkä Myllykoski (kuva 50). Kosken yläosaa on perattu noin 200 metrin matkalta, mutta kosken alaosaa on käytännössä ”luonnontilainen”. Kajavanoja yhtyy pääuomaan kosken yläosissa.

KUVA 50. Myllykosken lähes luonnontilaista alaosaa elokuussa 2012.

Metsän halki virtaava puomainen koski saattaisi olla taimenelle soveltuva elinympäristö. Mikäli Laajoelle tullaan tulevaisuudessa istuttamaan taimenen pienpoikasia, voidaan Myllykoskea pitää ensisijaisena istutuskohteena. Mikäli taimenen havaitaan menestyvän koskessa, tulisi kosken yläosa kunnostaa perusteellisesti. Myllykoski olisi kokonsa puolesta hyvä talkookunnostuskohde, mutta kosken sijainnista johtuen kohteelle pääsy on haastavaa.

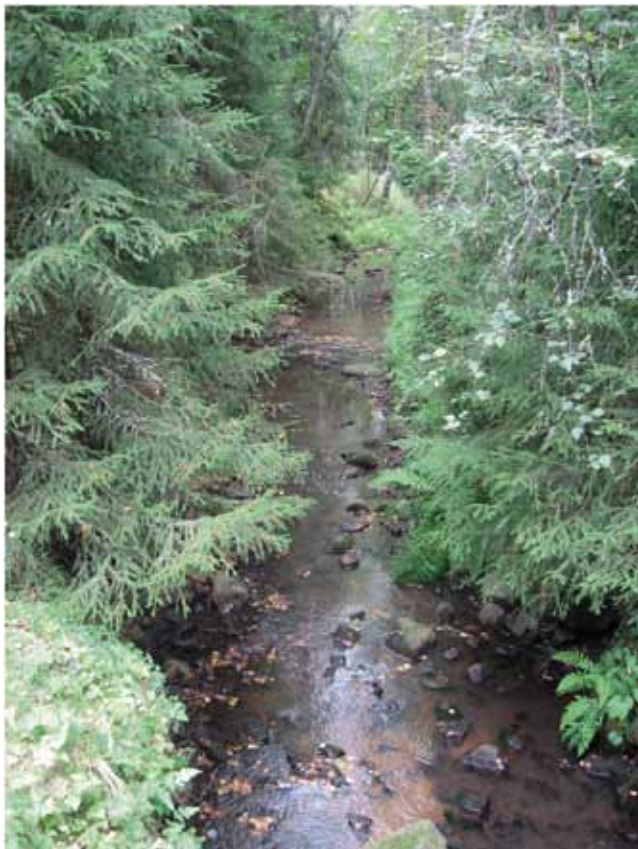
Merkittävistä sivuhaaroista alin, Viljalan Peurunoja (kuva 51), laskee pääuomaan Juvan koskialueen alapuolella. Kesällä 2011 maastokäynnin yhteydessä puron vesitilanne oli hyvä. Tuolloin Peurunojan vesi oli kirkasta sekä viileää, mikä viittaisi veden osittaiseen pohjavesiperäisyyteen. Puron koskipaikkojen

laajuutta ja sijaintia ei tämän hankkeen puitteissa pystytty selvittämään, mutta Peurunon soveltuvuutta taimenen elinympäristöksi olisi hyvä selvittää tarkemmin pienpoikasistutuksien avulla.

KUVA 51. *Viljalanojan soveltuvuutta taimenien elinympäristöksi kannattaa selvittää poikasistutusten avulla. Kuva: Jonna Tähtinen.*

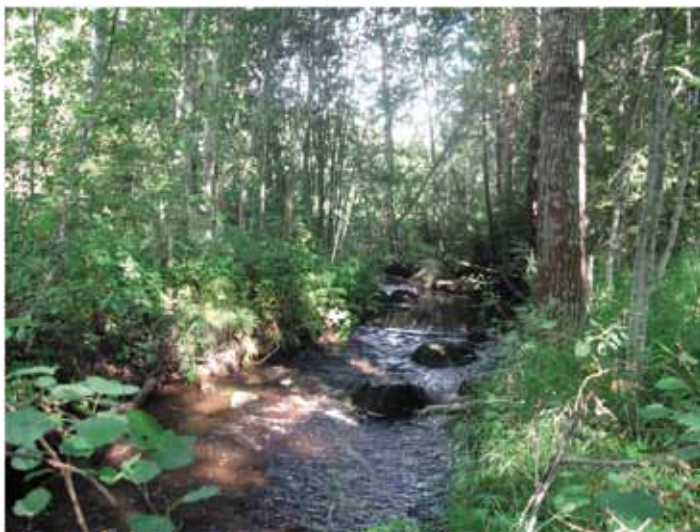
Hieman Salavaisen pohjoispuolella Laajoen pääuomaan yhtyy idän suunnasta Suojoenoja, johon vuorostaan yhtyy Joenperänoja noin kaksi kilometriä ennen Laajoen pääuomaa. Joenperänoja on noin muutaman metrin levyinen puro, jolla on laaja valuma-alue. Purossa on kaksi koskijaksoa, joista alempi alkaa Karjalantien alapuolelta jatkuen Suojoenojaan asti (kuva 52). Ylempi koski-

alue on Mäki-Lassilan tilan kohdalla noin puoli kilometriä Karjalantiestä ylävirran suuntaan. Alemman koskialueen niskalla on kivistä rakennettu pohjapato, joka haittaa kalojen kulkua.

KUVA 52. Joenperänojan alempi koskijakso elokuussa 2012. Kuva: Jonna Tähtinen.

Kohteen soveltuvuutta taimenen elinympäristöksi tulisi selvittää poikastutuksien avulla. Mikäli taimenen havaitaan menestyvän purossa, koskipaikkoja tulisi soraistaa ja pohjapadon muodostama vaelluseste poistaa. Kokonsa puolesta koski sopii hyvin talkootyöllä kunnostettavaksi kohteeksi. Joenperänojan latvoilla on laajoja ojitettuja suoalueita ja Rautavuorenrahan turvetuotantoalue. Voimakkaasti muokatut suoalueet luultavimmin voimistavat ojan virtaamavaihteluita ja heikentävät sen vedenlaatua, jolloin latva-alueille kohdistettavilla vesiensuojelullisia toimenpiteillä voitaisiin ehkäistä muokattujen suoalueiden negatiivisia vaikutuksia Jokiperänojan ekosysteemiin.
