Omakotitalon kuntotarkastus

OPINNÄYTETYÖ
Maaliskuu 2024

SMEETS, LAURI:
Omakotitalon kuntotarkastus

SMEETS, LAURI:
Condition Inspection of a Detached House

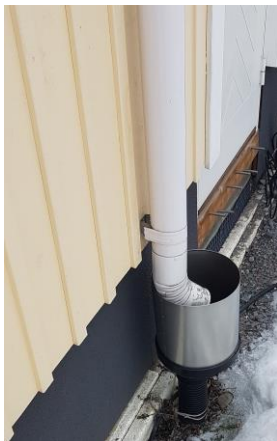
KUVA 2, Sadevesikaivo

Sadevesijärjestelmä on asennettu vuonna 2002. Sadevedet on johdettu asianmukaisesti katolta sadevesikaivoihin.

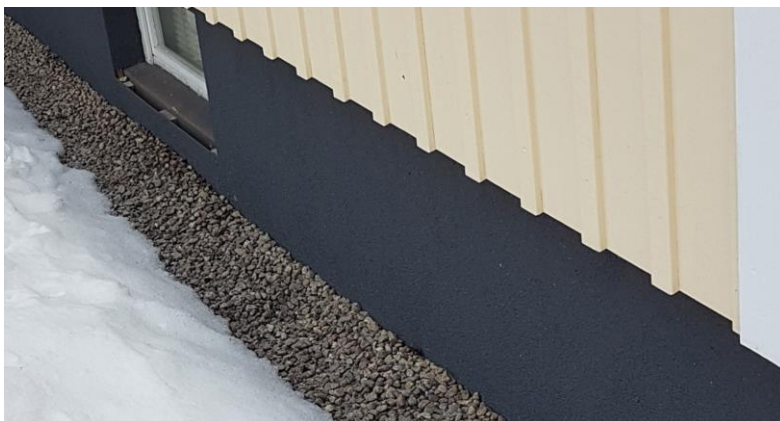
KUVA 4, Sokkelilevy

Sokkeli on pinnoitettu ulkopuolelta näkyvältä osalta kauttaaltaan sokkelilevyllä (KUVA 4). Sokkelilevyssä ei havaittu halkeamia, virheitä tai kosteuteen viittaavia jälkiä. Kellarista havainnoituna perusmuureissa ei havaittu halkeamia, kosteuteen viittaavia jälkiä tai muita vaurioita.

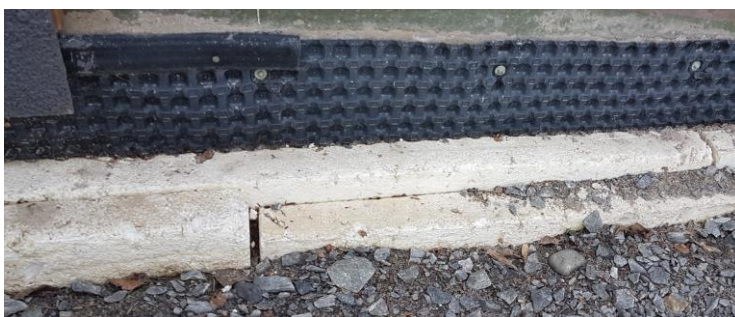
KUVA 5, Sokkelin veden- ja lämmöneristys

Perusmuuriin on asennettu vuonna 2002 kosteudeneristeeksi bitumisively ja muovinen patolevy. Lisäksi sokkelin ulkopuolelle on asennettu eristeeksi 100 mm EPS-levyä. Vierustäytöt on tehty koko talon ympäri noin 30 cm leveydeltä karkealla soralla.

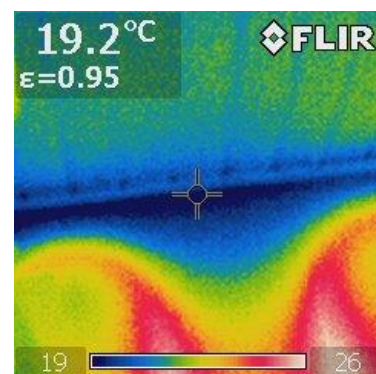
KUVA 7, lattialämmitys

- Kylmän kellarin puolella havaittiin hieman kohonneita kosteusarvoja lähes kauttaaltaan lattian ja seinien liitoskohdissa, sekä paikoittain myös lattian keskiosilta.
- Lämpimissä tiloissa lattialämmitys nopeuttaa alapohjalaattaan pääsevän kosteuden haihtumista. Näissä tiloissa havaittiin silti hieman kohonneita kosteusarvoja laatan reuna-alueilla, jossa lattialämmityskaapelit eivät kulje seinän vierustoilla asti. (KUVA 7)
- Kosteuden aiheuttamia vaurioita ei kellarissa havaittu.

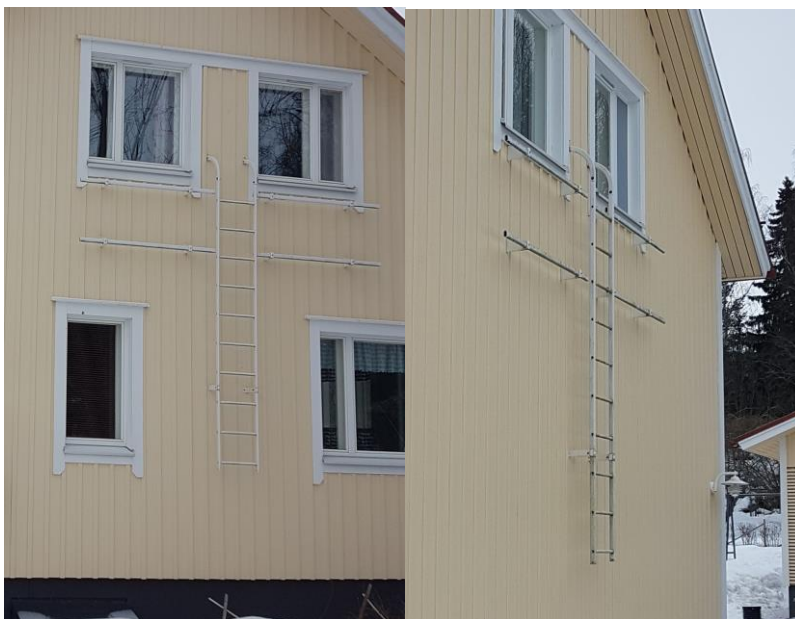
KUVA 12, Hätäpoistumistiet

Hätäpoistumistiet asennettu kaikille yläkerran huoneille.

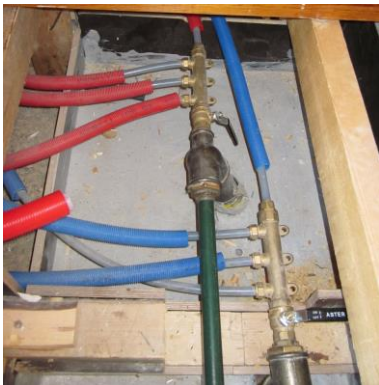
KUVA 13, Vuotosuojakaukalo

- Asukkaalta saatujen tietojen ja kuvien perusteella nähdään, että vesiputkien jakotukien kohdalle on rakennettu vedeneristetyt vuotosuojakaukalot välipohjan sisään. Mahdolliset putkivuodot havaitaan kellarista ennen veden pääsyä rakenteisiin.

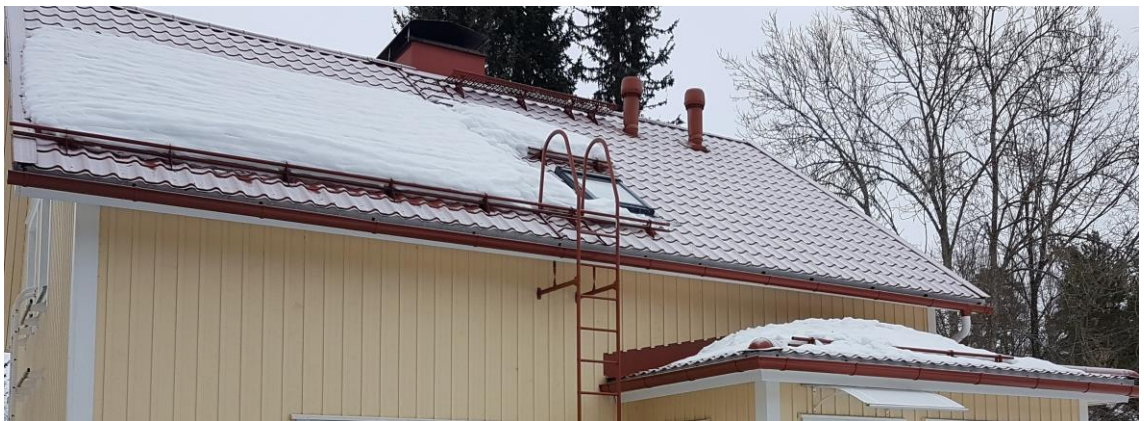
KUVA 20, Vesikatto

Sadevesikourut maantasolta havainnoituna kunnossa. Lumiesteet, talotikkaat, lapetikkaat ja kattosilta ovat asennettu pihan puolelle. Varusteet maantasolta ha- vainnoituna kunnossa.

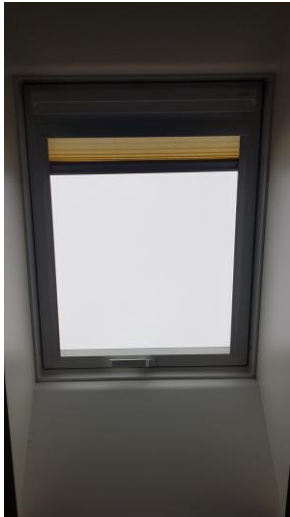
KUVA 23, Kattoikkuna

Kattoikkunaa ei katolla olevan lumen vuoksi voitu tarkastaa ulkopuolelta.

Toiseen kerrokseen on asennettu kattoikkuna vuonna 2002. Ikkunan kunnossa ei ole huomautettavaa. Kattoikkunan ympäristölle tehtiin kosteuden kartoitus sisäpuolelta pintakosteudenosoittimella. Kohonneita kosteusarvoja ei havaittu.

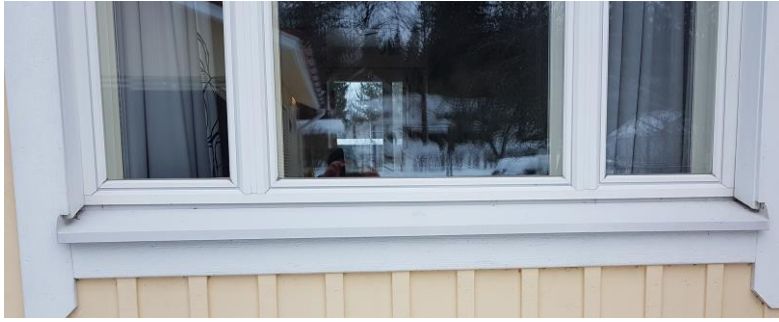
Kellarin ikkunoista puuttuvat vesipellit. Puuttuvat pellitykset lisäävät sokkelin kosteusrasitusta sekä voivat aiheuttaa kosteusvaurioita ikkunoihin veden päästessä karmin ja betonin väliin.

KUVA 25, Ikkunan vesipelti

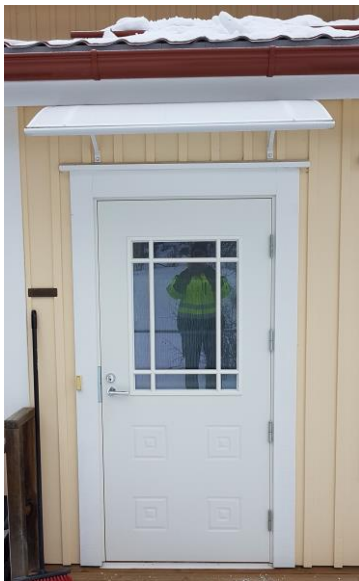
Ulko-ovet ovat HDF-pintaisia ja lämmöneristettyjä. Ovien päällä katokset jotka vähentävät niihin kohdistuvaa säärasitusta. Ulko-ovien toiminnassa tai kunnossa ei huomautettavaa.

KUVA 26, Pääsisäänkäynti

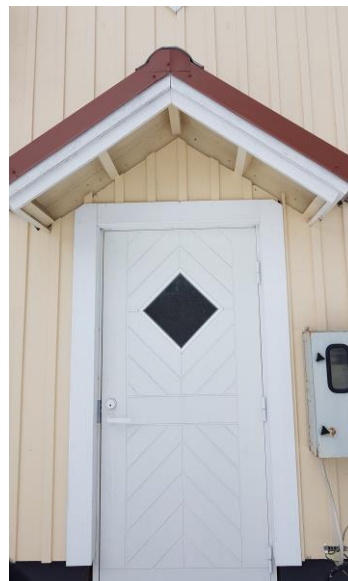
KUVA 27, Sivusisäänkäynti

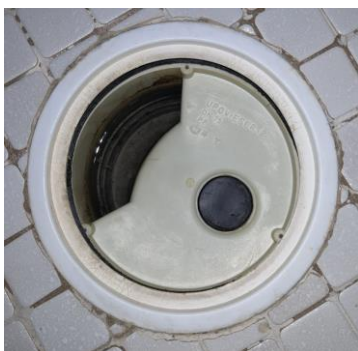
Kylpyhuoneen tai saunan lattiakaivoissa ei havaittu huomautettavaa.

KUVA 28, Kylpyhuoneen lattiakaivo

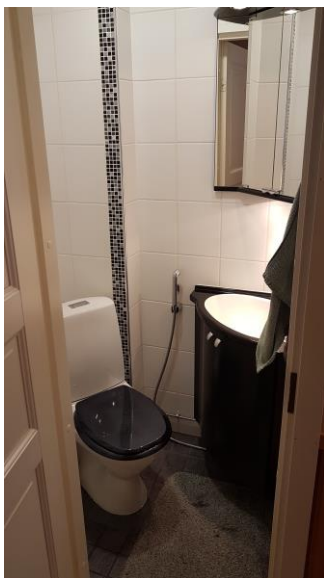
KUVA 30, Alakerran WC

Kosteudenkartoitus tehtiin 0,2 – 0,5 m välein lattialle, seinille ja kaivon ympäristölle pintakosteudenosoittimella. Kohonneita kosteusarvoja ei havaittu.

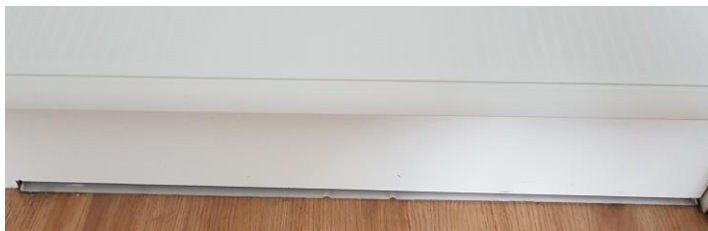
- Tiskikoneen alle on asennettu valumasuojakaukalo.

KUVA 33, Valumasuojakaukalo

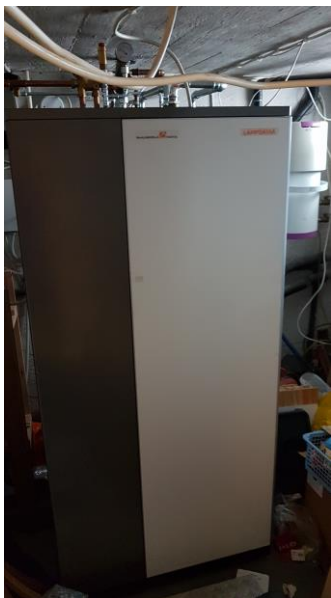
Öljylämmitys vaihdettu maalämpöön vuonna 2008. Kellarissa sijainnut öljysäiliö on purettu samana vuonna. Laitteistossa ei havaittu silmämääräisellä tarkastuksella huomautettavaa.

KUVA 35, Maalämpöpumppu

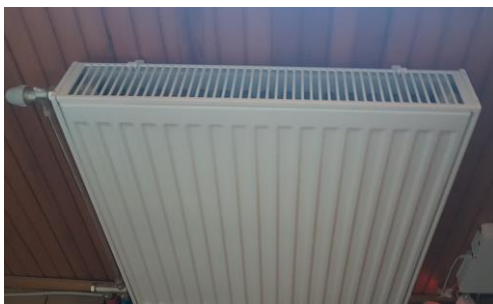
Pattereissa ei havaittu vuotoja tai vaurioita.

KUVA 36, Eteisen patteri

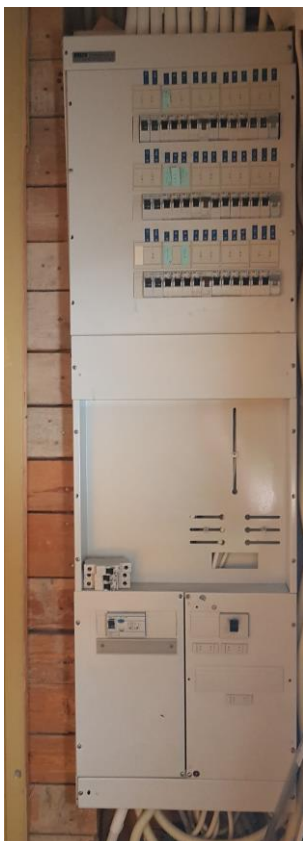
Sähköpääkeskus vaihdettu vuonna 2002. Sähköpääkeskuksessa ei silmämääräisesti havaittu huomautettavaa.

KUVA 37, Sähköpääkeskus

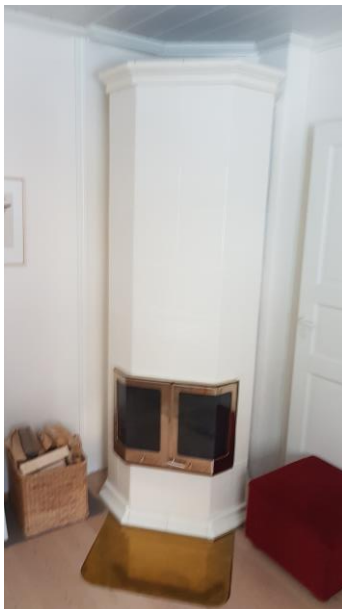
Käytössä olevat tulisijat ovat silmämääräisesti tarkastettuna hyväkuntoiset.

KUVA 38, Kaakeliuuni

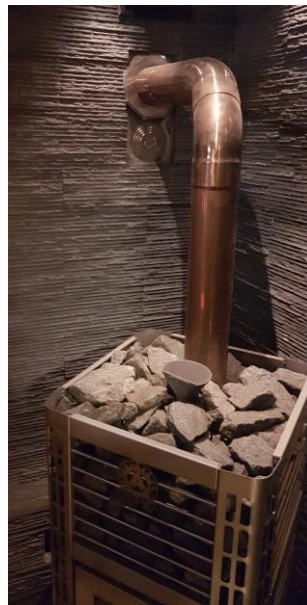
KUVA 39, Kiuas

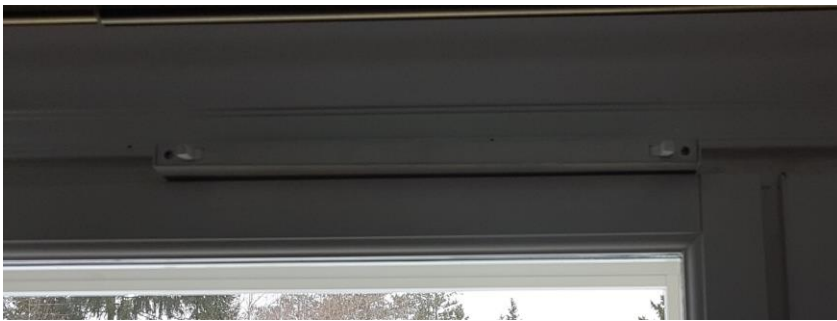
- Rakennuksessa on painovoimainen ilmanvaihto
- Asuinhuoneiden ikkunoissa korvausilmaventtiilit

KUVA 42, Korvausilmaventtiili

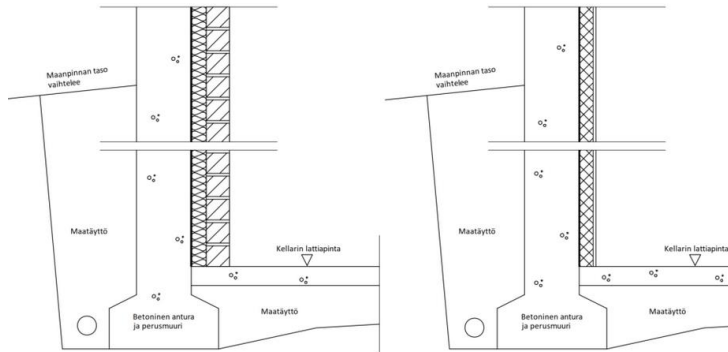
Sisäpuolelta eristetty kellarin seinä (Käyhkö 2024)

Sisäpuolelta eristettyjen kellarin seinien merkittävimmät riskit ovat maaperän kosteudesta jatkuvasti kosteana pysyvä perusmuuri, sisäilman kosteuden tiivistyminen betonin sisäpintaan ja rakenteen sisäpinnassa olevan vedeneristeen mahdollisesti sisältämät PAH-yhdisteet. Kosteus voi vaurioittaa sisäpuolen lämmöneristeitä tai puurunkoa aiheuttaen mikrobikasvustoa. Huoneilmaan päästessä PAH-yhdisteet ja mikrobit heikentävä ilman laatua ja voivat aiheuttaa sisäilmaongelmia. (Käyhkö 2024.)

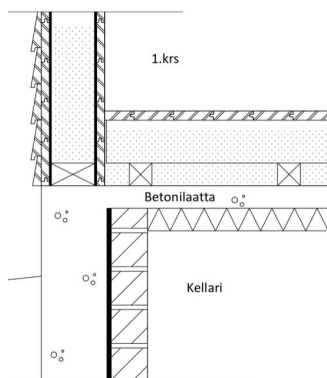
Kellarin kattorakenne (Käyhkö 2024)

Merkittävimpinä kosteusriskeinä rakenteessa on betonirakenteen kautta syntyvä kylmäsilta ulkoa sisälle, kosteuden nousu kapillaarisesti sokkelia ja betonilaattaa

pitkin ja sisäilman kosteuden tiivistyminen laatan pintaan. Nämä voivat aiheuttaa mikrobikasvustoa puurakenteissa tai lämmöneristeessä. Lisäksi betonilaatan yläpinnassa voi olla pikisively joka sisältää PAH-yhdisteitä. Huoneilmaan päästetään mikrobivauriot ja PAH-yhdisteet heikentävät sisäilman laatua ja voivat aiheuttaa sisäilmaongelmia. Mikrobivauriot keskittyvät yleensä vain ulkoseinien lähettyville. Rakennuksen keskiosalla vaurioita ilmenee yleensä vain eristetilassa kulkevien putkien vuotojen seurauksena, tai jos kellaritila on kylmä. Mutta myös lämmin kellari voi kasvattaa vaurioriskiä, jos betonilaatan alapinta on eristetty. (Käyhkö 2024.)
