Rakennus- ja yhdyskuntatekniikan koulutus, insinööri

2024

# Luja-Superlaatan päällystyskelpoisuuden arviointi kosteusvahinkotilanteessa

Tutkimus suoritettiin NCC Suomi Oy:n rakennuskohteessa Turussa, jossa Luja-Superlaatta on käytössä välipohjaratkaisuna. Tutkimuskohde käsittää kaksi esimerkkitapausta, joissa Luja-Superlaatan lattialämmitysputki vahingoittui ja aiheutti betonirakenteen kastumisen. Kummassakin tapauksessa suoritettiin kosteusmittaukset ja päällystyskelpoisuuden arviointi.

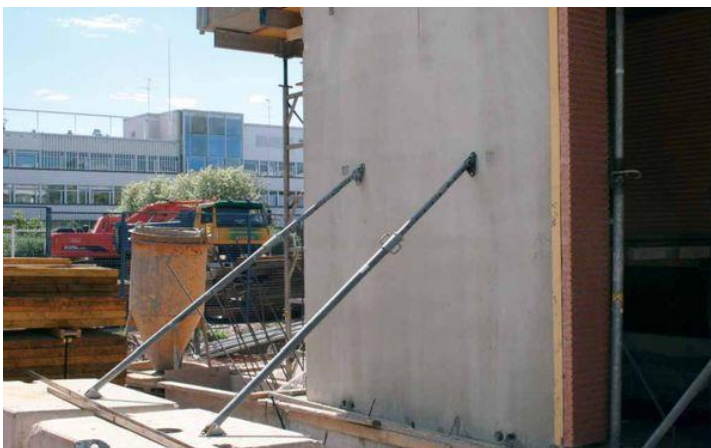
Kuva 15. Elementin asennustuenta (Ramirent Oyj 2024).

NCC:n työnjohto piti todennäköisimpänä syynä lattialämmityspotken rikkoontumiselle seinäelementin asennustuen (kuva 15) kiinnitysporausta välipohjaelementtiin.
