JOHANNA SANTAHUHTA

Esteettömyyden nykytilan tarkaste- lu

Teknologiakeskus Pripoli

RAKENNUS- JA YHDYSKUNTATEKNIIKAN TUTKINTO-
OHJELMA
2024

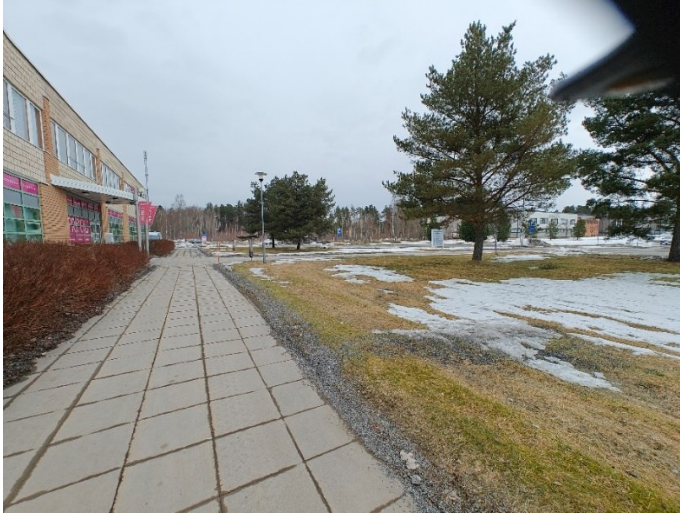
Kulkuväylä on riittävän leveä ja sen pinta on laatoituksesta ja keväisestä vuoden ajasta huolimatta tasainen (Kuva 8.). Kulkuväylä rajautuu nurmialueeseen. Kulkuväylän sivussa on pyöräparkki.

Kuva 8. Kulkuväylä auditorion päädyssä sijaitsevan parkkipaikan suunnasta kohti pääovea.

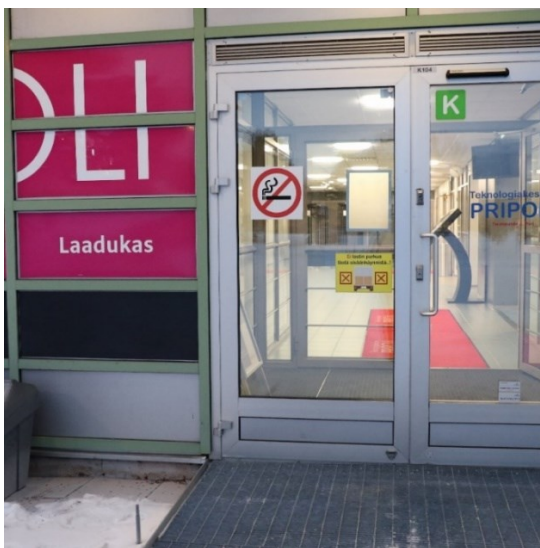
Pääsisäänkäynti erottuu rakennuksen sivulta katoksen sekä teippausten avulla. Pääsisäänkäynnillä ovi on automaattisesti lasertutkan avulla avautuvat lasiovi. Sisäänkäynnillä on ovelle johtava ritiläluiska. Kuvassa 9 on Pripolin pääsisäänkäynti.

Kuva 9. K-rakennuksen pääsisäänkäynti. K-rakennuksessa sijaitsevat vuokrattavat auditorio ja kokoustilat.

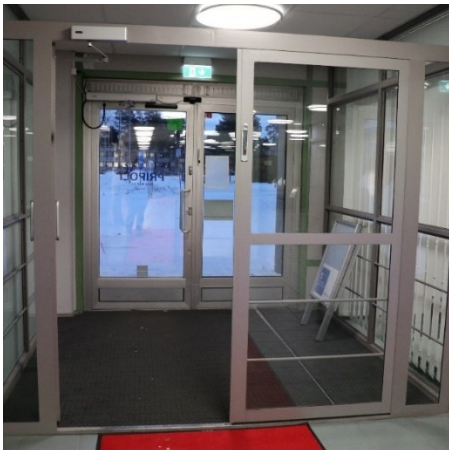
Tuulikaapissa on laattalattia, jonka päällä on kumimatto. Lattia on tasainen. Tuulikaapin ovi on auki vedettävät lasiovi. Lasiovi aukeavaa tuulikaappiin päin. Tuulikaappi on riittävän tilava ja oven avautumispuolelle jää riittävästi tilaa. Kuvassa 10 on nähtävissä Pripolin pääsisäänkäynnin tuulikaappi. Lasiset ovet on alaosastaan jaettu poikkipienoin. Alaosastaan ovet eivät ole umpinaiset eikä niissä ole potkulevyä.

Kuva 10. K-rakennuksen pääsisäänkäynnin tuulikaappi.

Tuulikaapin ovet eivät avaudu automaattisesti. Ovet on tarkoitus poistaa kokonaan syksyllä 2024.

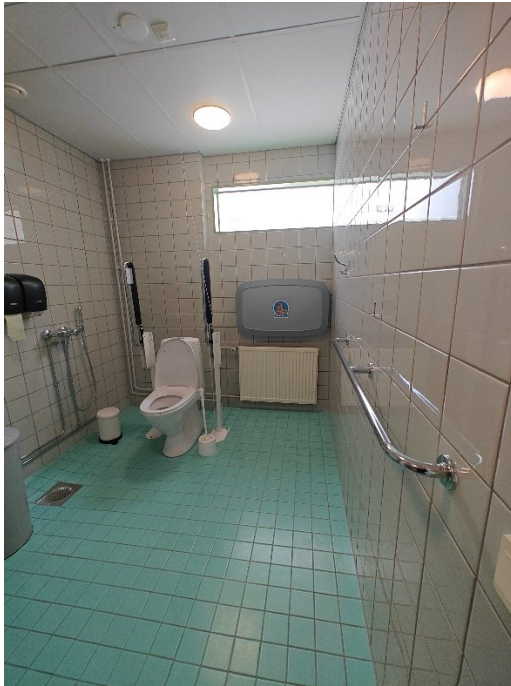
kaikkien muidenkin wc-tilojen ovet. Ovenssa on kansainvälinen pyörätuolimerkki. Ovi on riittävän leveä ja helposti avattavissa. Oven avautumispuolella on aiemmin ollut pistekirjoituksella varustettu pyörätuolimerkki. Tarkasteluhetkellä merkkiä ei ollut, joten sen on todennäköisesti joku varastanut. Tilalle hankitaan uusi mahdollisimman pian.

Kuva 12. K-rakennuksen esteetön wc-tila.

Lattia- ja seinämateriaali on kaakelointi (Kuva 12.). Wc-tilassa on runsaasti vapaata tilaa kääntymiselle. Wc-pytyn molemmin puolin on ylös nostettavat käsinojat ja seinällä käsituki. Hoitopöytä sijaitsee seinällä ja on sieltä alas laskeutavissa.

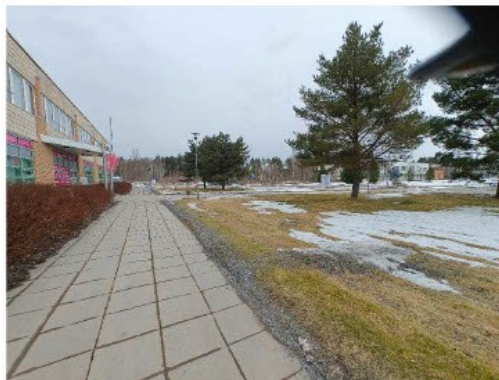
Kuva 7. Kuva kulkuväylästä. Valaisimet on asennettu nurmialueelle eivätkä aiheuta törmäämisvaraa kulkuväylällä.

Kulkuväylän (Kuva 7.) leveys on yli 1200 mm, mikä on esteettömyysasetuksen toisen pykälän mukainen minimileveys kulkuväylälle piha-alueella. Lisäksi vapaa korkeus kulkuväylällä on käyttöturvallisuus asetuksen pykälän 19 mukaan vähintään 2200 mm. Kulkuväylä rajautuu nurmialueeseen. Vapaa korkeus kulkuväylällä on riittävä. Kulkuväylä on laatoitettu. Laatoitettu alue on laaja, mutta

laattojen raot ja korkeuserot ovat Invalidiliiton suositusten mukaiset ja pääasiassa laattojen välit ovat suosituksen mukaiset enintään 5 mm. Vuodenajan ja mahdollisen routimisen vuoksi välien kokoa ei voida luotettavasti arvioida tarkasteluhetkellä.

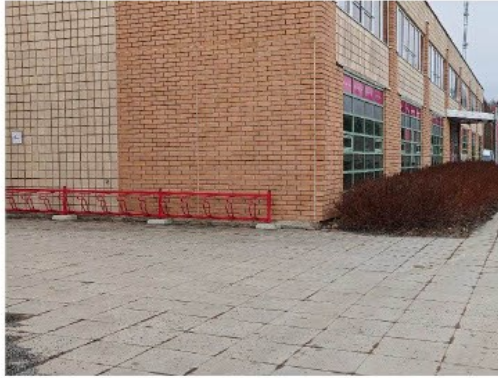
Kuva 8. Kulkuväylän reunalla oleva polkupyöräparkki erottuu värikontrastina seinäpinnasta.

Suosituksen mukaisesti pääsisäänkäynnin läheisyydessä on erillinen pyöräparkki, josta ei aiheudu kulkuestettä kulkuväylälle rakennukseen. Tummanpu-naiset pyörätelineet erottuvat tummuuskontrastina vaalean oranssista seinästä. Kulkuväylän reunalla ei ole istumia pysäköintialueen ja pääsisäänkäynnin välillä.

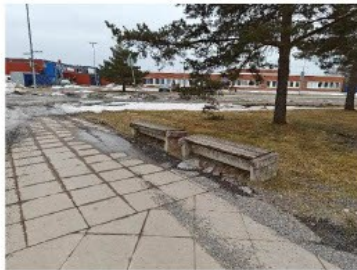
Kuva 9. Penkit kulkuväylän reunalla saavuttaessa jalkaisin Pripoliin Mekaanikontien suunnasta.

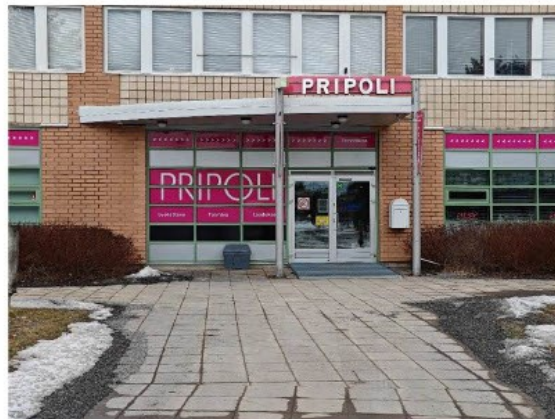
Esteettömyysasetuksen mukainen suositus rakennuksen pääsisäänkäynnille on, että etäisyys nurkasta tai muusta esteestä on vähintään 400 mm sekä oven edessä olevan tasanteen tulee olla kooltaan vähintään 1500 mm*1500 mm. Pääsisäänkäynti (Kuva 10.) erottuu rakennuksesta katoksen sekä värillisten teippausten avulla Invalidiliiton suosituksen mukaisesti. Pääsisäänkäynnillä on käytetty tummuuskontrastia tekstin erottumiseen pohjasta. Pääsisäänkäynnille ohjaa kyltti Tiedepuiston tieltä. Esteettömyysasetuksen suosituksen mukaisesti saattoliikenne ovelle on mahdollista riittävän leveän kulkuväylän ja runsaan tilan vuoksi.

Kuva 10. Kuva pääsisäänkäynnistä.

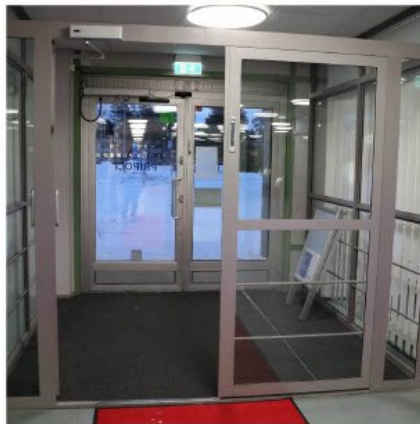
Tuulikaapissa (Kuva 12.) lattiamateriaalina on laatoitus, jonka päällä kumimatto. Lattia on tasainen. Kumimaton rakojen leveys on alle Invalidiliiton

suosituksen mukaisen 5 mm. Tuulikaapin vapaa leveys ja pituus tulisi olla esteettömyysasetuksen mukaisesti 1500 mm*1500 mm ja Pripolissa tuulikaapin vapaa leveys on 2650 mm ja syvyys 2400 mm. Tuulikaapin ovi on kahvasta vetämällä avautuva ja ovi avautuu tuulikaappiin. Käytännössä ovi lukitaan aukiasentoon rakennuksen aukioloaikana sekä mahdollisten tilavuokrausten ajaksi iltaisin.

Tuulikaapin oven vapaa leveys on 950 mm ja kynnyksen korkeus on 20 mm. Nämä täyttävät esteettömyysasetuksen vapaan leveyden >850 mm ja kynnyksen korkeuden <20 mm suosituksen. Kynnyksen reunat on pyöristetty. Tuulikaapin ovi on metallia ja lasia. Lasi on vaakasuunnassa jaettu kapeilla metalliputkilla.

Kuva 12. Kuva tuulikaapista. Kumimatto on Invalidiliiton suositusten mukainen.

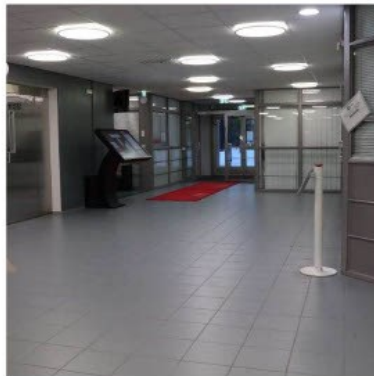
Tuulikaapista käytävä johtaa aulatilaa (Kuva 13.). Käytävän leveys on kapeimmillaankin yli esteettömyysasetuksen suositusten mukaisen 900 mm. Käytävän pinta on kova, tasainen ja märkänäkin luistamaton. Käytävän lattia- materiaali ja seinien materiaali ovat värimaailmaltaan hyvin samanlaiset. Näkövammaisille tilassa liikkuminen voi tämän vuoksi olla haasteellista. Käytävällä ei ole käsijohteita tai tukikaiteita. Käytävällä ainoa kaluste on seinän viereen asetettu infonäyttö sekä toisella puolen käytävää sijaitseva kutsupainike. Muita törmäysvaaraa aiheuttavia kalusteita tai esteitä ei ole.

Kuva 13. Käytävä tuulikaapilta aulatilaan. Seinien ja lattioiden harmaan sävyt ovat lähellä toisiaan. Käytävällä riittävästi vapaata leveyttä. Punainen matto erottuu värikontrastina ja johdattaa kohti infonäyttöä.

Aulassa seinät ja lattia sävyltään lähellä toisiaan, voisiko esimerkiksi lattialista olla tummempi ja auttaa erottamaan pinnat toisistaan. Lattiassa voisi olla opastetarra, joka erottuu kontrastina. Kontrastitarra voisi ohjata vuokrattaviin tiloihin (auditorio, ravintola, ajatus...).

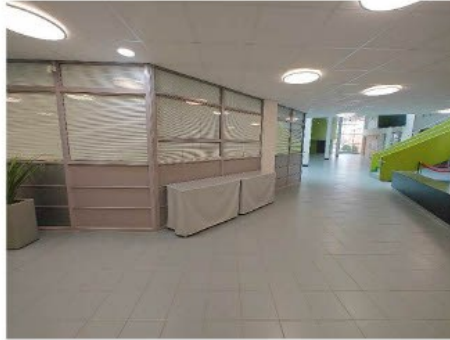
materiaaleja. Katon materiaali on ääntä vaimentavaa levyä. Seinissä on käytetty materiaalina lasia sekä betonia. Lasisia seiniä on jaettu vaakasuunnassa puolivälistä sekä puolivälin ylä- ja alapuolelta. Osassa seinistä alaosaa harmaaksi maalattua terästä ja yläosa lasia.

Kuva 14. Kuvaa käytävästä ja sen varren seinästä.

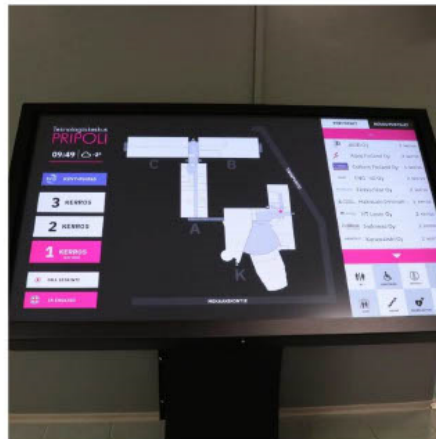
Opaste on helposti havaittavissa ja mustana se erottuu harmaista lattia ja seinäpintoista. Opasteen jalka on keskellä ja opastetta pääsee katsomaan lähietäisyydeltäkin helposti. Opastetaulu on sijoitettu kulkuväylän leveään kohtaan eikä se kavenna kulkuväylää suosituksen 900 mm kapeammaksi. Digitaalisen opastetaulun korkeus on sopiva myös pyörätuolissa istuvalle henkilölle.

Opastetaulussa käytetty fontti on helppolukuista, mutta taulussa ei ole äänitoimintaa. Opasteeseen kohdistuva valo ei häiritse näytön lukemista. Digitaalisen opasteen käyttö sulkee pois pistekirjoituksen ja kohokirjoituksen käytön. Näyttö ei ole liikuteltava eikä korkeutta ole mahdollista säätää.

Kuva 15. Digitaalinen opastetaulu pääoven välittömässä läheisyydessä.

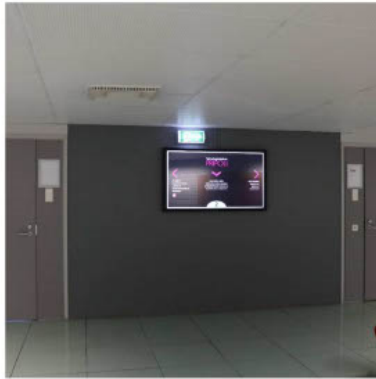
Opasteita rakennuksessa on käytetty harkitusti, mutta riittävästi. Opastenäytöt ovat rakennuksen molemmissa päissä. K-rakennuksessa opastenäyttö on seinälle asennettuna myös toisessa kerroksessa vuokrattavan koulutustilan läheisyydessä sekä portaiden yläpäässä, jossa tulee valita kulkusuunta. Kaikkien tilojen oven vieressä tai ovessa on tieto tilan vuokraajasta. Teksti infotauluissa on suosituksen mukaista.

Kuva 17. K-rakennuksen toisen kerroksen digitaalinen opastenäyttö.

Etenkin koulutustilojen opasteet voisivat olla isompia ja paremmin erottuvia. Lattiassa voisi olla tummuuskontrastilla opasteet vuokrattaviin tiloihin sekä tiloissa toimivaan ravintolaan.

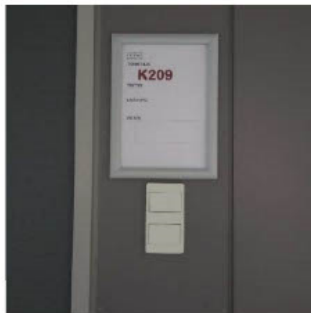
Kuva 18. Tilojen tunnus sekä vuokraajan tiedot esitetty tilojen sisäänkäynnin vierellä.

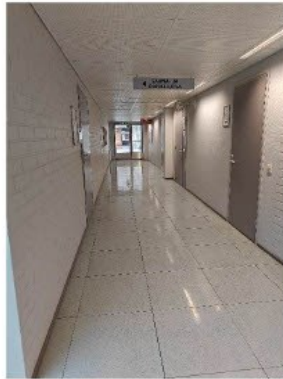
Kuva 19. K-rakennuksen toisen kerroksen käytävän katossa roikkuvat opasteet ovat hieman liian alhaalla.

Invalidiliitto suosittelee sisätiloissa sijaitsevan käytävän vapaaksi korkeudeksi vähintään 2100 mm. Vapaalla korkeudella tarkoitetaan korkeutta, jossa vastaan ei tule esteitä. Käytävän katosta roikkuvien opasteiden alareunan korkeus on 2075 mm, mikä on suositusta hieman matalampi.

Toisen kerroksen käytävän katossa roikkuvat kyltit ovat hieman liian matalalla. Suositellaan nostamaan kylttejä hieman ylemmäs tai poistamaan ne kokonaan.

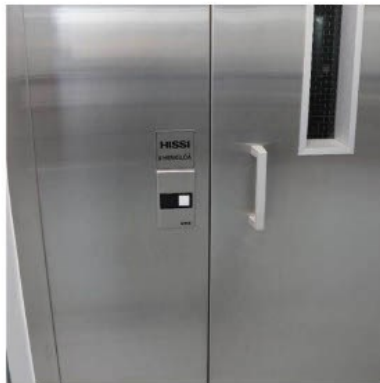
Kuva 20. Hissin oven ulkopuolella olevat painikkeet. Valo syttyy nappia painaessa. Painikkeiden sijoituskorkeus 960 mm on suositusten mukainen.

Hissin erottumista seinäpinnasta voitaisiin parantaa tummuuskontrastilla tai värikontrastilla esimerkiksi maalaamalla seinä eri väriksi. Hissiin on tulossa modernisointi. Modernisoinnin yhteydessä olisi hyvä miettiä hissien painikkeiden muuttamista selkeämmäksi kokonaisuudeksi, uloskäyntikerroksen painikkeen muutosta erottuvammaksi sekä painikkeiden sijaintikorkeutta.

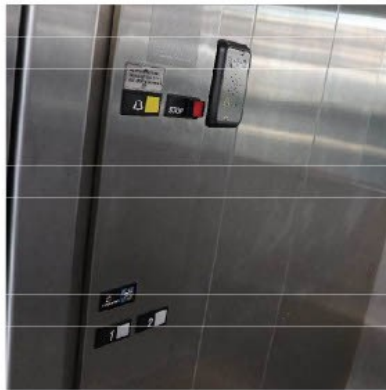
Esteettömyysstandardissa EN-81-70-2017 perusteella hissien käyttö- ja kutsupainikkeiden korkeuden tulisi olla 900–1300 mm korkeudella lattiasta ja 400 mm etäisyydellä nurkasta. Painikkeiden löytämistä helpottaa erottuminen seinästä tummuuskontrastilla sekä koholla seinästä oleminen. Uloskäyntikerroksen painikkeen tulisi olla vihreä ja 5 mm enemmän koholla kuin muut painikkeet. Painikkeiden sisämitan oltava vähintään 20 mm, mutta käytettäväksi suositellaan halkaisijaltaan vähintään 25 mm painikkeita. Painikkeet ovat kerrosjärjestyksessä alhaalta ylös tai vasemmalta oikealle. Painikkeissa numerot kohonumeroina. Hissin painikkeiden korkeus on standardin mukainen. Hälytyspainikkeen sijaintikorkeus on yli 1300 mm, joka on enemmän kuin suositellaan. Painikkeiden sisämitta on 20 mm, mikä on suositusten mukainen vähimmäismitta sisämitalle. Uloskäyntikerroksen painike ei erotu väriltään tai kohoumaltaan muista hissien painikkeista. Painikkeet on sijoitettu kahteen riviin eri tasolle. Alemmalla tasolla ovat kerrospainikkeet ja ylemmällä tasolla on hälytyspainike. Painikkeissa numerot eivät ole koholla eikä niissä ole pistekirjoitusta. Hississä ei ole opastetaulua, jossa kerrottaisiin esim. kerroksesta löytyvät yritykset.

Kuva 22. Hissin ohjauspaneeli. Painikkeet kahdella eri korkeudella.

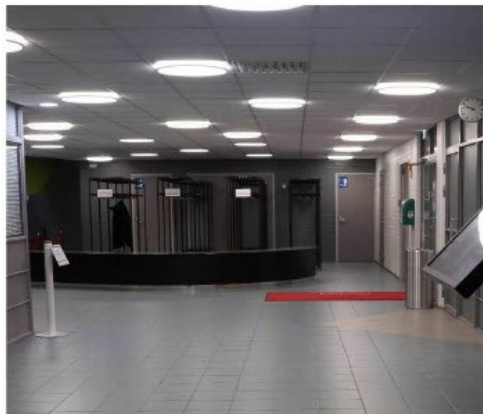
Naulakoiden edessä on laskutaso, jolla voi myös istua. Tason korkeus on istumakorkeutta korkeampi 600 mm, istuinkorkeudelle suositus 450–550 mm. Tason sisäpuolella on hyllyt. Tilaan on sijoitettu naulakkorivistöt, joiden sijoittelua vaikeuttavat tilaan avautuvat wc-tilojen ovet. Tilassa ei ole säilytyslokeeroita.

Kuva 24. Kuvassa näkyy aulatilaa, jossa sijaitsee laskutaso edessä ja laskutason takana naulakkotila. Samasta tilasta käynti wc-tiloihin.

Kuvassa 24 näkyvä naulakoiden vasemmalla puolen portaiden vieressä oleva tila on 1500 mm*1500 mm, joka on suosituksen mukainen. Muiden naulakko-rivien väliin jäävä tila on pienempi ja vaihtelee. Naulakoiden läheisyyteen pääsee apuvälineen kanssa Naulakoiden koukut ovat kaikki samalla tasolla 1520 mm korkeudessa. Invalidiliiton suosittelema korkeus naulakon koukuille on lattiapinnasta 1100 mm-1200 mm korkeudella sekä 1400 mm-1600 mm korkeudella.

Vaatesäilytyksen alueelle saisi enemmän tilaa järjestämällä naulakot uudelleen tai poistamalla yhden naulakkorivin (huomioiden naulakoiden riittäminen vierailijamäärälle). Naulakkorivien paikat voisi merkitä lattiaan esimerkiksi teipillä, jolloin niiden siirtyminen olisi helpompia havaita. Vaihtoehtoisesti lattiaan voisi laittaa merkin esteettömän wc-tilän kohdalle 1500 mm etäisyydelle, jotta naulakkorivit eivät pienennä pyörähdystilaa. Vaatesäilytyksessä kookut yhdellä tasolla 1520 mm. Vaatesäilytykseen olisi hyvä saada kookut myös alemmalle 1100–1200 m korkeudelle.

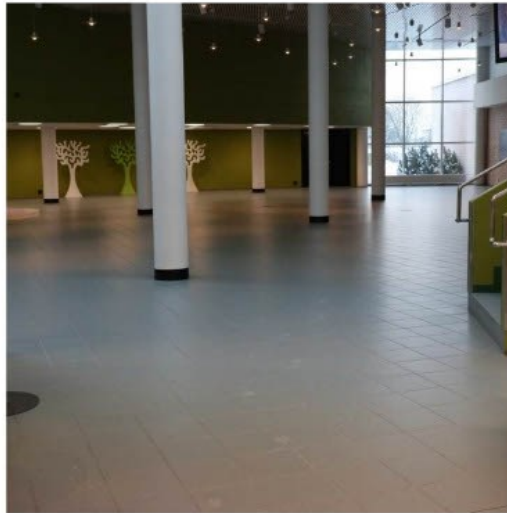
Aulatila jatkuu vielä isoksi aukeavaksi tilaksi (Kuva 25.), jota kutsutaan tapahtuma-aulaksi. Tapahtuma-aulassa ei pysyvää kalustusta, mutta pylväitä aulassa on useampi. Pylväät erottuva tummuuskontrastina lattiasta tumman alaosan ja valkoisen yläosan ansiosta. Tapahtuma-aulan katossa on kattoikkunat ja koko seinän korkuinen lasitus. Näistä aulaan tulee luonnonvaloa, jonka määrää ei voi säädellä.

Kuva 25. Tapahtuma-aula. Pylväät erottuvat tummuuskontrastilla. Lasiseinästä tulee luonnonvaloa.

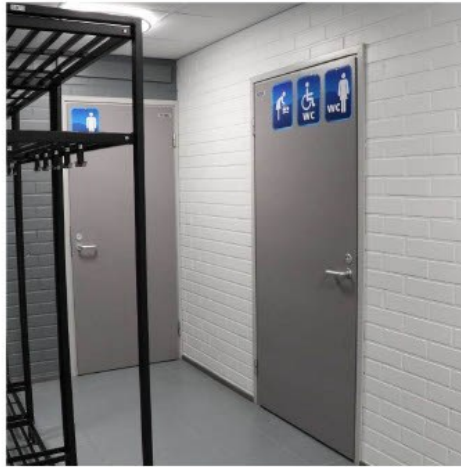
Wc-tila on heti sisäänkäynniltä helposti havaittavissa ja lähestyttävissä. Oveassa on opaste esteettömästä wc-tilasta. Opaste oveassa 1760 mm korkeudella, suosituksen mukainen korkeus opasteen sijoituskorkeus lattiatasosta on 1400 mm-1600 mm. Opasteessa ei ole pistekirjoitusta. Esteettömän wc-tilän ovea ei pidetä lainkaan lukittuna, joten sinne pääseminen on helppoa.

Kuva 26. Esteettömän wc-tilan ovi erottuu valkoisesta seinästä tummuuskontrastina. Opasteet ovesa.

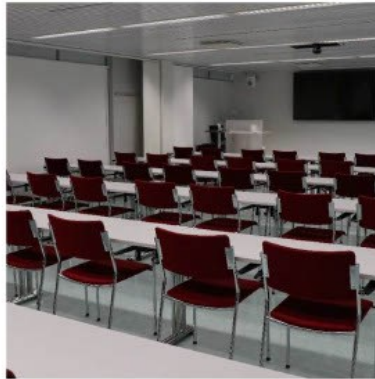
Tilan lattia on tasavärinen, mutta lattia ja seinä eivät erotu tummuuskontrastina toisistaan, sillä etenkin Ajatuksen ja tapahtuma-aulan välinen seinä on lasia ja seinän läpi näkyy lähes saman värinen lattiapinta. Tilassa on runsaasti kääntymistilaa. Kulkuväylien leveys kalusteiden kohdalla vaihtelee 850 mm-900 mm. Suositus on vähintään 900 mm kulkuväylän leveydeksi kalusteiden kohdalla. Tilassa kalusteet ovat irtoneaisia ja niitä on mahdollista järjestellä siten, että suositus 900 mm toteutuu. Tilan takaosassa on varasto ylimääräisiä kalusteita varten.

Kuva 30. Kuvassa näkyy esitys näyttö sekä istumapaikat ja pöydät. Punaiset tuolit erottuvat sekä värikontrastina että tummuuskontrastina kokoustilan muusta ympäristöstä.

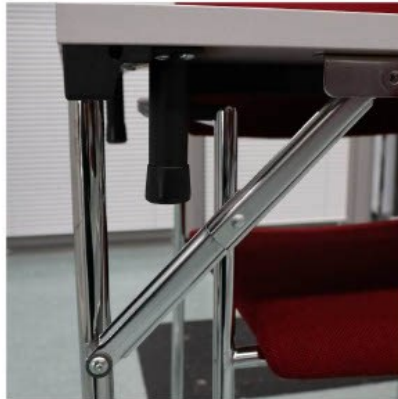
Ominaisuus	Nykytila	Invalidiitiön suositus
Korkeussäädettävät istuimet	Ei	Kyllä
Selkänöjälliset istuimet	Kyllä	Kyllä
Käsinojälliset istuimet	Kyllä	Kyllä
Pöydän korkeus	720 mm	750 mm...800 mm
Vapaan polvitilan korkeus	665 mm	min. 670 mm
Vapaan polvitilan syvyys	500 mm	min.600 mm
Vapaan polvitilan leveys	600 mm	min. 800 mm
Pistorasiat pöytien yhteydessä	Kyllä, siirrettävät pistorasiatolpat	Kyllä
Induktiosilmukka	Ei kiinteää	Kyllä

Kuva 31. Pöydän alla olevia rautoja, jotka pienentävät vapaata polvitilaa pöydän alla. Raudat mahdollistavat pöytien jalkojen taittamisen varastoinnin ajaksi.

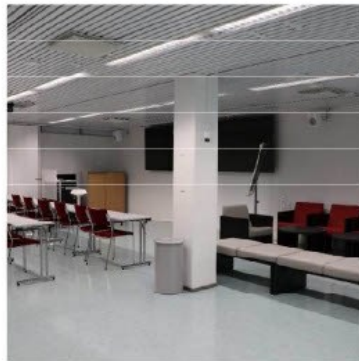
Kuva 32. Sisäänkäynnin viereisillä sohvilla istuessa pylväs peittää näkyvän esitystauluille.

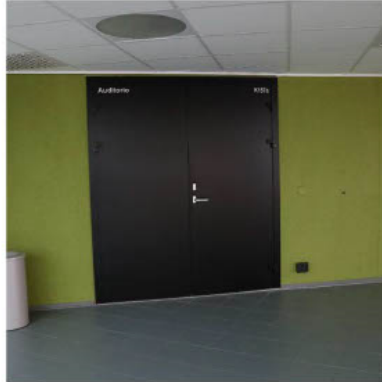
Auditorion sisäänkäynnit ovat tapahtuma-aulassa lipan alla. Auditorion ovet ovat tummat ja teksti valkoinen. Teksti on oven yläreunassa 1950 mm korkeudessa (suositus 1400–1600 mm) ja erottuu hyvin tummuuskontrastina ovesta. Kirjaintyyppi on helppolukuinen. Oven ulkopuolella ja sisäpuolella on riittävä tila kääntymiselle. Oven sisä- ja ulkopuolella on avautumispuolella riittävä tila oven avaamista varten. Ovi on tyypiltään pariovi, joka on käsin auki vedettävä. Oven kulkuväylän vapaa leveys yksi ovi avattuna on 800 mm, joka on suositusten mukainen leveys. Auditorion sisään käynniltä saa avattua molemmat ovet, jolloin vapaa leveys on 1650 mm. Ovesta on pieni suosituksen mukainen kynnyks, jonka reuna on toiseen suuntaan pyörästetty ja toiseen suuntaan viisitetty. Tapahtumien aikaan ovi pidetään avattuna ja suljetaan tapahtuman

Kuva 33. Auditorion ovesta valkoinen teksti erottuu tummuuskontrastina tummasta ovesta. Ovi erottuu myös vihreästä seinästä väri- ja tummuuskontrastina.

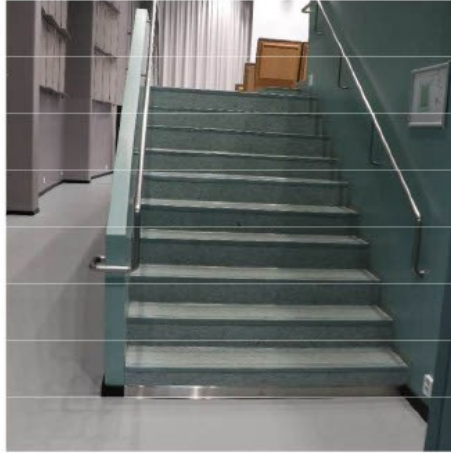
Auditoriossa on heti portaat sisään mentäessä. Portaiden vasemmalta puolen on kulku esteettömille istumapaikoille. Portaat ovat riittävän leveät ja niissä kulkee molemmin puolin käsijohde yhdellä 900 mm korkeudella. Suositeltavaa on asentaa kaksi käsijohdetta 900 mm ja 700 mm korkeudelle. Käsijohde jatkuu portaiden yläpäässä tasanteelle. Portaiden alapäässä käsijohde loppuu portaiden loppumiskohtaan (suositus, että käsijohde jatkuu >300 mm loppumis- tai alkamiskohtaa pidemmälle). Käsijohteen etäisyys seinästä, 40 mm on pienempi kuin suositeltu 45 mm. Portaat ovat riittävän leveät. Portaissa askelmien nousu on 180 mm, mikä on suosituksen 160 mm suurempi. Etenemälle suositus on 300 mm ja portaissa se on 270 mm. Portaiden ylä- tai alapäässä ei ole portaista varoittavia varoitustarroja tai askelmien etureunassa kontrastimerkintöjä.

Kuva 34. Kuvassa auditorion portaat katsomoon. Esteetön kulkuväylä kulkee portaiden vasemmalla puolen.

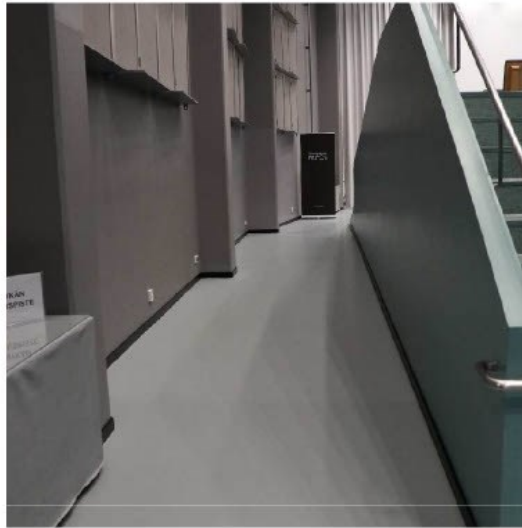
Esteettömille paikoille johtava kulkuväylällä lattian erottaa seinästä tummuuskontrastilla tumma lista. Kapeimmillaankin kulkuväylä on leveämpi kuin suosituksen 900 mm. Pyörätuolipaikkoja on varattu auditorion etuosaan ensimmäiselle penkkiriville. Paikkoja on mahdollista varata tähän useampikin. Tilaa avustajalle on ensimmäisellä penkkirivillä. Auditorion istuimet ovat taittuoleja, joissa on selkänöjä sekä käsinojat. Istuinkorkeus on suosituksen mukainen.

Kuva 36. Kulkuväylä esteettömille istumapaikoille. Seinän ja lattian katkaisee tummempi lista. Leveys suosituksen mukainen.

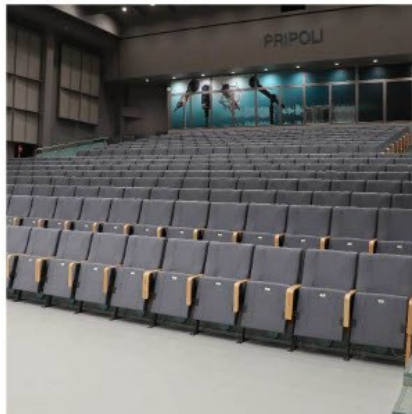
Esiintymisalueelle on esteetön kulkuyhteys. Edessä on erikseen puhujapöytä korokkeella sekä ilman. Valaistus on säädettävissä ja äänentoistolaitteisto käytettävissä. Salissa on riittävästi tilaa kirjoitustulkkille pöytineen sekä induktiosilmukan alueella tilaa viittomakielen tulkkille. Induktiosilmukasta kertova opaste on heti sisäänkäynnin yhteydessä. Opasteen yhteydessä on myös vuonna 2020 tehtyjen mittausten perusteella laadittu induktiosilmukan kuuluvuuskartta.

Kuva 37. Esteettömät istumapaikat ovat eturivissä tarvittaessa koko katso-
mon leveydellä.

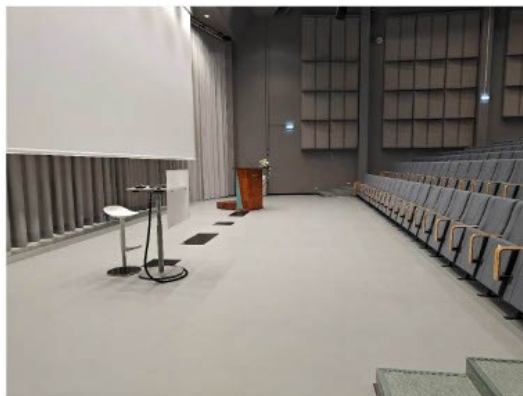
Tilassa on käytetty kaikumista estäviä materiaaleja eri pinnoilla. Valaistus ti-
lassa on riittävä ja säädettävissä tarpeen mukaan. Tilassa on äänentoistojär-
jestelmä sekä valkokangas. Portaita ei ole erikseen valaistu. Esiintymisalueen
taakse on esteetön kulku. Esiintymisalueen takana on myös varastotilaa ka-
lustoille.

Kuva 38. Kuva auditorion etuosasta. Puhujalle pöytä korokkeella sekä ilman
koroketta. Eturivissä runsaasti esteettömiä paikkoja ja tilaa avustajalle.

Heti sisään tullessa on oven edessä portaat, joiden etureunaan 20–40 mm leveän kontrastiraidan lisääminen sekä lattiaan portaista varoittavan merkinän lisääminen portaiden ylä- ja alapäähän helpottavat portaiden havaitsemista. Auditorion katsomon portaiden etureunaan kontrastiraidan lisääminen, joka helpottaisi myös ensimmäisen askelma havaitsemista tullessa esteetöntä reittiä.

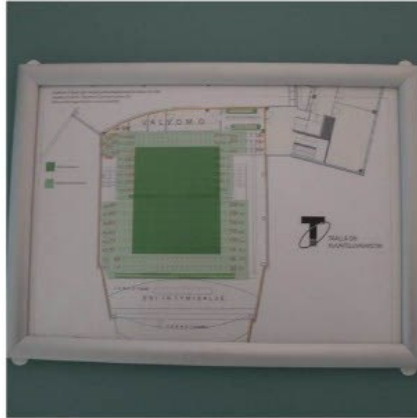
Kuva 39. Kuvassa mittauksiin perustuva kuuluvuuskartta auditoriossa.

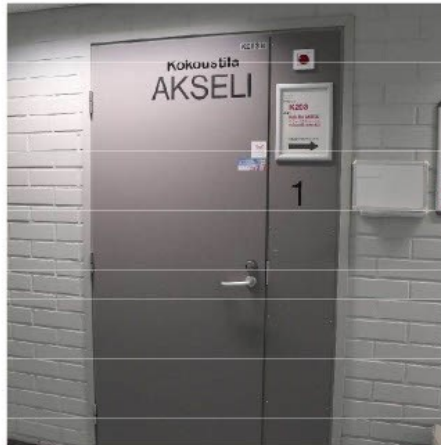
Kuva 40. Hissillä toiseen kerrokseen tullessa, kokoustila Akselin ovi on suoraan edessä. Lähemmäs mennessä havaitsee ovesta olevan nuolen kohti oikeaa sisäänkäyntiä.

Hissillä toiseen kerrokseen tultaessa on suoraan edessä kokoustila Akselin ovi. Ovi ei kuitenkaan ole sisäänkäynti tilaan. Lähemmäs mentäessä voi havaita taulussa nuolen ja tekstin, joka ohjaa kohti käytössä olevaa sisäänkäyntiä.

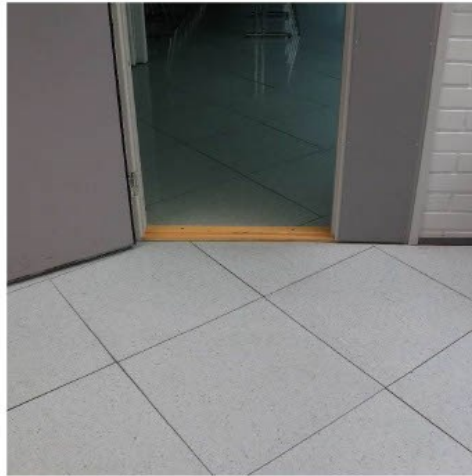
Akselin ovi on helposti hahmotettavissa ja se erottuu valkoisesta seinäpinnasta tummuuskontrastina. Ovi on auki vedettävä. Ovi on kevyt avata ja mahdollista saada auki myös yhdellä kädellä. Ovesta on porrastettu kynnyks, jonka korkeus tilan puolella on 25 mm ja käytävän puolella 15 mm (suositus <20 mm). Tilasta pois tultaessa kynnyks voi olla haastavaa ylittää pyörätuolilla. Oven vapaan kulkuväylän leveys on 810 mm, mikä on liian kapea pyörätuolilla liikkumassa (suositus >850 mm). Oven avautumispuolella on riittävästi tilaa oven avaamiselle. Oven sisä- ja ulkopuolella on riittävästi tilaa kääntymiselle.

Kuva 41. Kokoustila Akselin porrastettu kynnyks on käytävän puolella matalampi.

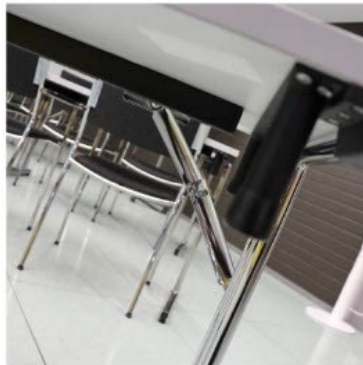
Akselissa on toisessa päässä tilaa tarjoilupöytä, jossa on sähköinen korkeussäätö. Mikäli pöytä asetetaan tilaan järkevästi, saadaan kulkuväylän leveydeksi pöydän ympärillä 900 mm. Tilan toisessa päässä on tuoleja ja pöytiä. Pöydissä kulkee istujan puoleisesta reunasta mitattuna 240 mm etäisyydellä poikkirautaa ja tästä syystä vapaan polvitilan korkeus on pienempi raudan kohdalla, kuin se muutoin olisi yli suosituksen 670 mm. Istuimista ja pöydistä on kerätty tiedot taulukkoon:

Ominaisuus	Nykytila	Invalidiliiton suositus
Korkeussäädettävät istuimet	Ei	Kyllä
Selkänojalliset istuimet	Kyllä	Kyllä
Kasinojalliset istuimet	Kyllä	Kyllä
Pöydän korkeus	720 mm	750 mm...800 mm
Vapaan polvitilan korkeus	665 mm	min. 670 mm

Vapaan polvitilan syvyys	500 mm	min.600 mm
Vapaan polvitilan leveys	600 mm	min. 800 mm
Pistorasiat pöytien yhteydessä	Kyllä, siirrettävät pistorasiapylväät	Kyllä
Induktiosilmukka	Ei kiinteää	Kyllä

Kuva 42. Kokoustila Akselin pöydän alla olevia rautoja, jotka pienentävät vapaata polvitilaa.

Pyörätuolissa istuvalle tilan pöydät eivät sovellu kahden istuttavina. Istuessa pöydän keskellä, pöydän molemmissa päissä olevat raudat eivät rajoita polvitilaa. Raudat pöytien alla mahdollistavat pöytien varastoinnin pienemmässä tilassa.

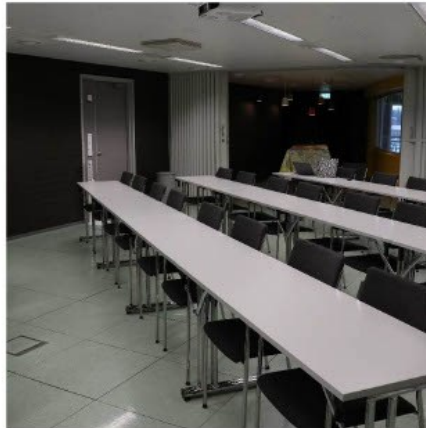
Kuva 43. Kuvassa näkyy kokoustila Akselin. Takana näkyy myös ylös nostettu tarjoilupöytä.

Tilassa valaistus on riittävä eikä aiheuta häikäisyä. Seinäpinta erottuu lattia-pinnasta tummuuskontrastina sekä värikontrastina. Seinällä on kaiuttimet. Tilassa ei haittaavaa kaikua. Puhujapöydässä ei koroketta. Pistorasioita seinällä ja tilassa siirrettäviä pistorasiatolppia, joissa pistokkeita eri korkeuksilla.

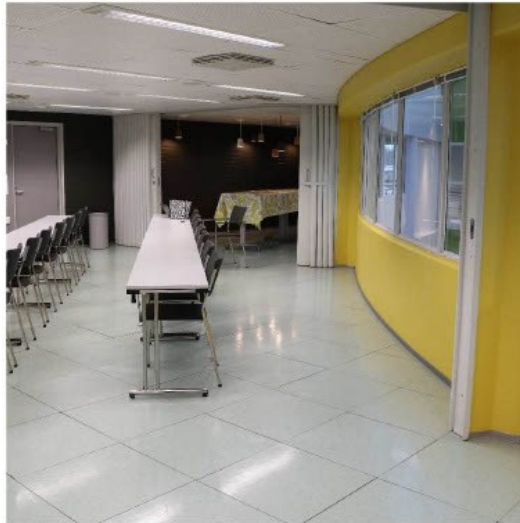
Tilan lattia on rakennettu irrotettavista laatoista, joiden alla kulkee tilan tekniikkaa. Laattojen välien leveys vaihtelee, mutta on suositusten mukainen samoin korkeuserot ovat suositusten mukaiset. Kalustuksesta ja tilan mallista johtuen kulkuväylän leveys on pienimmillään 840 mm kalusteiden välissä, mikä on vähemmän kuin suosituksen mukainen 900 mm. Tilan kalustus on kuitenkin muokattavissa vuokraajan tarpeen mukaan sillä kaikki pöydät ja tuoli ovat liikutettävissä.

Kuva 44. Kulkuväylän leveys tilassa on suositusten mukainen ikkunoiden edessä.

Tilassa lattiassa olevat raot saattavat vaikeuttaa kalusteiden liikuttelua, vaikka raot ovatkin suosituksen mukaisia. Kalusteiden vuoksi tilassa on ahdasta liikua pyörätuolilla kalusteiden välissä sekä tilan etuosaan. Kalusteet ovat siirrettäviä.

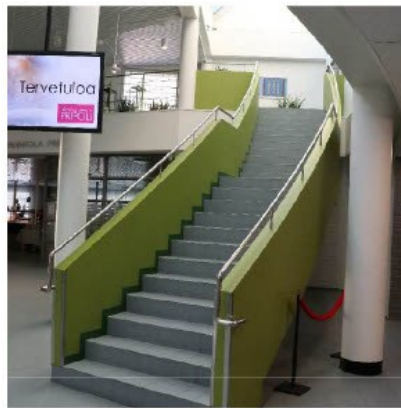
Tapahtuma-aulasta lähtevät lievästi kaarevat portaan toiseen kerrokseen. Portaiden alkaminen tai loppuminen ei erotu tummuuskontrastina kulkuväylästä. Umpinaiset askelmat ovat laattapäällysteiset ilman kontrastiraitoja. Portaiden etureuna on suora ja umpinainen. Portaan kaiteet ovat umpinaiset. Portaiden alta kulkeminen on estetty tolppien väliin vedetyllä köydellä.

Portaat ovat pinnaltaan kovat ja tasaiset. Portaan etureuna on tasainen ja suora. Portaan leveys muuttuu portaiden kaarevan mallin vuoksi. Käsijohde kulkee portaiden seinämän päällä. Myös seinämän reunasta voi ottaa tukea. Tumma lista portaiden reunassa auttaa hahmottamaan portaiden muotoa. Portaiden alkamispaässä tai loppumispaässä ei ole portaista varoittavaa merkin-tää lattiassa.

Kuva 45. Tapahtuma-aulasta lähtevät portaat toiseen kerrokseen. Portaat erottuva värikontrastina seinä ja lattiapinnasta.

Portaissa on 23 nousua ja 12 nousun jälkeen on 1150 mm pitkä tasanne (suositus >800 mm). Portaiden nousu on 166 mm (suositus <160 mm) ja etenemä vaihtelee kaarevuuden vuoksi 275–300 mm (suositus >300 mm) välillä mitauskohdan mukaan. Molemmien puolen portaita kulkee pyöreä käsijohde noin 950 mm korkeudella. Käsijohde ei jatku portaiden alkamis- tai loppumiskohdan

yli Invalidiliiton suosituksen mukaisesti vähintään 300 mm. Käsijohteesta saa otettua hyvin kiinni ja sen halkaisija on suosituksen mukaisesti 25 mm. Käsijohteen pinta on ehjä ja sileä.

Portaiden alkamis- ja loppumiskohta olisi hyvä merkitä kontrastimerkinnoin lattiaan esimerkiksi teippaamalla. Portaiden etureunaan olisi hyvä kiinnittää 20–40 mm leveä kontrastiraita hahmottamaan portaiden kaarevan muodon vuoksi muuttuvaa etenemää.

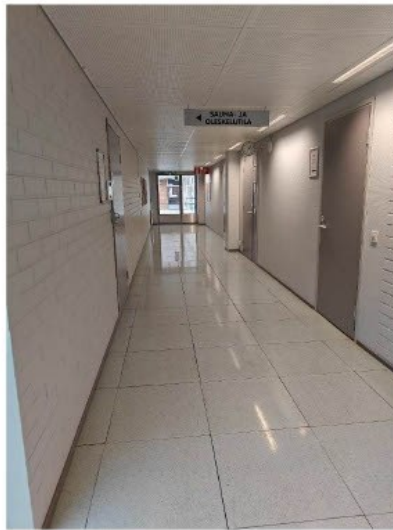
Toisen kerroksen käytävän materiaali on tekniikkalaattaa. Tekniikkalaatassa rakojen leveys vaihtelee ja osa laattojen väleistä on suurempia kuin Invalidiliiton suosittelema 5 mm. Vaalean lattiapinnan erottaa valkoisesta seinästä tumma lista. Käytävän vapaa leveys on kapeimmillaankin yli suosituksen mukaisen 900 mm. Käytävällä ei ole sitä kaventavia varusteita/kalusteita ja 15 m välein on 1500* 1500 mm tilaa kääntymiselle. Katosta roikkuvat opasteet (Kuva 43.) rajoittavat hieman käytävän vapaata korkeutta, joka on 2075 mm (suositus >2100 mm).

Kuva 47. Kuva toisen kerroksen käytävästä.

Käytävän vapaata korkeutta rajoittavien opasteiden nosto hieman korkeammalle. Tekniikkalattian laattojen uudelleen asettaminen paikalleen rakojen pienentämiseksi. Tekniikkalattian laatat ovat irrotettavia ja uudelleen paikalleen laitettavia.

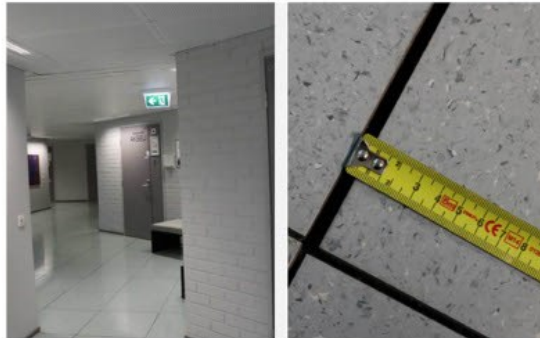
Kuva 48. K-rakennuksen toisen kerroksen käytävä. Tekniikkalattiassa muutamien laattojen väli yli 5 mm.

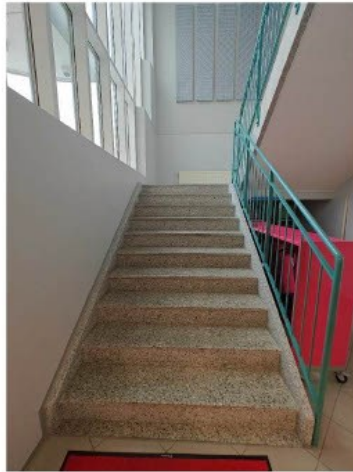
K-rakennukseen on sisäänkäynti sisäpihalta. Sisäänkäynniltä johtavat portaat toiseen kerrokseen. Portaat ovat suorat kiviportaat yhdellä välitasanteella. Portaiden alkamis- tai loppumispäässä ei ole portaista varoittavaa huomioaluetta eikä portaissa ole kontrastiraitoja. Hissiyhteys on portaiden vieressä. Portaiden etureuna on ulkoneva (suositus on suora reuna). Portaiden alle ajautuminen on estetty siirrettävillä kalusteilla. Portaissa on nousuja 21 kpl ja yksi välitasanne. Nousukorkeus on 180 mm (suositus <160 mm) ja etenemä 290 mm (suositus >300 mm).

Kuva 49. Portaiden alle pääsy on estetty siirrettävillä kalusteilla.

Portaiden välitasanne on suositusten mukainen. Käsijohde kulkee portaiden toisella reunalla yhdellä 970 mm korkeudella (suositus, että käsijohde kahdella 700 mm ja 900 mm korkeudella). Käsijohteen tulisi suositusten mukaan jatkua vähintään 300 mm etäisyydelle yli portaan alkamiskohtasta, mutta se loppuu portaiden alkamis- tai loppumiskohtaan. Portaissa valaistus on hyvä. Valaistukseen vaikuttaa ikkunasta tuleva luonnonvalo, joka saattaa aiheuttaa häikäsemistä. Portaiden materiaali on mattapintainen.

Portaiden etureunaan 20–40 mm leveän kontrastiraidan asentaminen helpottaa nousun ja etenemän havaitsemista. Portaiden ylä- ja alapäähän portaista varoittavan merkinnän lisääminen lattiaan.

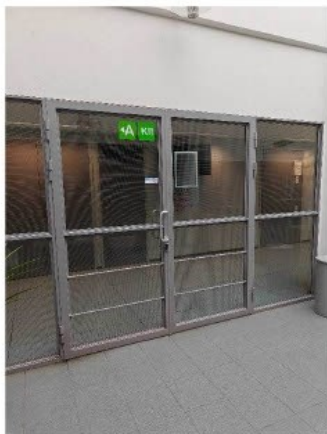
Ovi		Mittaustulos	Invalidiliiton suositus
K II tapahtuma-aulan portaiden toisen kerroksen ovi	oven helppo hahmotettavuus	lasinen ovi haastava erottaa lasisesta seinästä	kyllä
	vapaa tila oven sisä- ja ulkopuolella	>1500*1500 mm	>1500*1500 mm

avautumipuolen vapaa tila	>400 mm	>400 mm
	kynnys	20 mm	<20 mm
	oven vapaa leveys	910 mm	>850 mm
	vetimen korkeus	900 mm	900–1000 mm
	vaakasuunnassa jaettu	kyllä	kyllä
	potkulevy	ei	kyllä
	lukitus auki asentoon	kyllä	kyllä
	avaaminen yhdellä kädellä	kyllä	kyllä
K II sisäpihan porraskäytävän toisen kerroksen ovi	oven helppo hahmotettavuus	lasinen ovi haastava erottaa lasisesta seinästä	kyllä
	vapaa tila oven sisä- ja ulkopuolella	>1500*1500 mm	>1500*1500 mm
	avautumipuolen vapaa tila	>400 mm	>400 mm
	kynnys	25 mm käytävän suunnasta ja 15 mm portaikon suunnasta	<20 mm
	oven vapaa leveys	940 mm	>850 mm
	vetimen korkeus	900 mm	900–1000 mm
	vaakasuunnassa jaettu	kyllä	kyllä
	potkulevy	ei	kyllä
	lukitus auki asentoon	kyllä	kyllä
	avaaminen yhdellä kädellä	kyllä	kyllä
K sisäpihan porraskäytävän ensimmäisen kerroksen ovi	oven helppo hahmotettavuus	lasinen ovi haastava erottaa lasisesta seinästä	kyllä
	vapaa tila oven sisä- ja ulkopuolella	>1500*1500 mm	>1500*1500 mm

Kuva 51. Tapahtuma-aulasta toiseen kerroksen tulevien portaiden yläpäässä on käytävään johtava ovi.

Lasiovet on jaettu alaosasta vaakasuunnassa. Ympäröivät seinät on jaettu korkeussuunnassa puolivälistä. Invalidiliitto suosittelee lasipinnoilla niiden havaitsemista parantavien kontrastimerkintöjen käyttöä kahdella korkeudella 1000 mm ja 1400–1600 mm korkeudella.

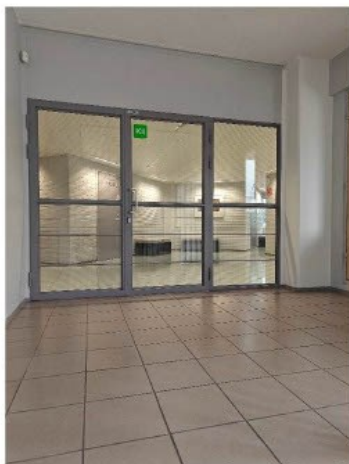
avautumipuolen vapaa tila	>400 mm	>400 mm
	kynnys	15 mm portaikon suunnasta	<20 mm
	oven vapaa leveys	830 mm	>850 mm
	vetimen korkeus	900 mm	900–1000 mm
	vaakasuunnassa jaettu	kyllä	kyllä
	potkulevy	ei	kyllä
	lukitus auki asentoon	kyllä	kyllä
	avaaminen yhdellä kädellä	kyllä	kyllä

Kuva 52. Sisäpihan oven vieressä olevan porraskäytävän toisen kerroksen sisäovi. Kynnys käytävältä porraskäytävään tultaessa on suositeltua korkeampi ollen 25 mm (suositus <20 mm).

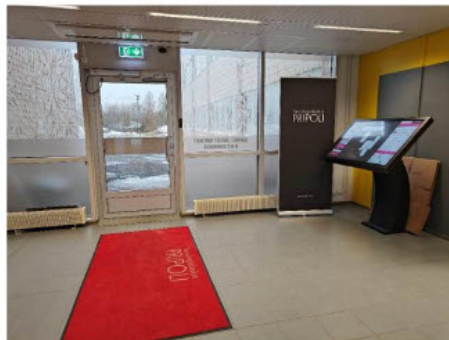
Kuva 53. Aulassa on digitaalinen infonäyttö.

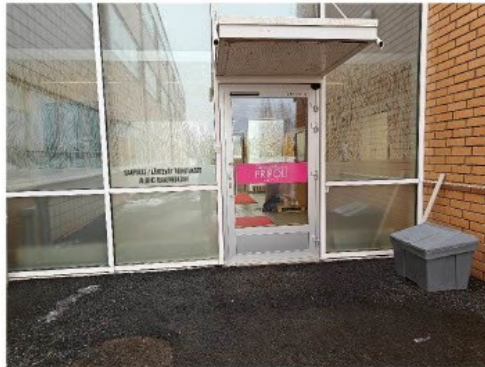
A-rakennuksen aulaan on kaksi sisäänkäyntiä; toinen sisäpihan parkkipaikalta ja toinen A-rakennuksen takapihan parkkipaikalta. Sisäänkäynneissä on automaattisesti lasertutkan avulla avautuvat ovet. Ovien aukeaminen ja sulkeutuminen kestää kokonaisuudessa noin 15 sekuntia, mikä on vähemmän kuin invalidiiton suosituksen mukainen 25 sekunnin aukioloaika. Ovissa kynnyks on suosituksen mukainen. Aulassa on digitaalinen infonäyttö sekä ovien edessä matot.

Ovien vapaa leveys on suosituksen mukainen. Ovia ympäröivissä lasiseinissä on kontrastimerkinnät, joiden ansiosta ovi erottuu seinäpinnasta. Ovien lasertutka reagoi eri mittaisiin henkilöihin. Ovet eivät sulkeudu, mikäli välissä on este.

Kuva 54. Molempien ovien yläpuolella pieni katos sekä ovessa ympäröivästä lasiseinästä värikköinä erottuva teippaus.

Ovien aukioloajan pidentäminen nykyisestä 16 sekunnista Invalidiliiton suositteluun 25 sekuntiin.

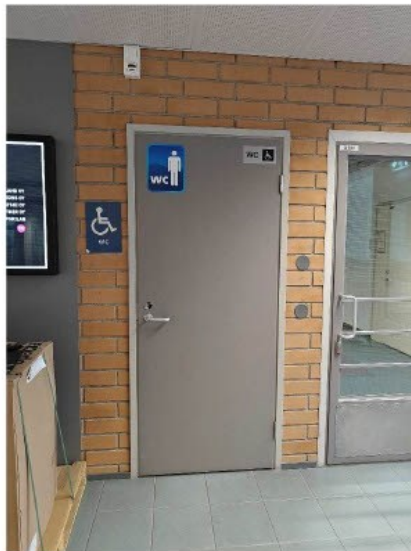
Esteettömyysasetuksen mukaisesti suositellaan oven vapaan leveyden olevan vähintään 850 mm. Oven vapaa leveys on hieman suositusta pienempi ollen 810 mm. Wc-tilan sisäpuolella ei ole kynnystä, mutta ulkopuolella kynnyksen korkeus on alle esteettömyysasetuksen 20 mm suosituksen. Ovi erottuu seinäpinnasta värikontrastina.

Kuva 55. Esteettömän wc-tilan oven avautumispuolella on kohokuvioitu opaste, jossa on myös pistekirjoitusta. Myös oven yläosassa oikealla on esteettömän wc-tilan merkki.

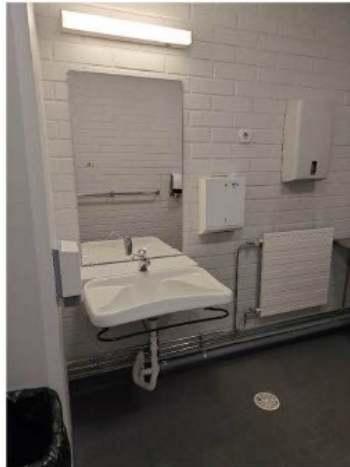
Käsienpesuallas on kallistettava. Käsienpesualtaan korkeus on 760 mm, joka on invalidiliiton suosittelemaa 800–900 mm hieman matalammalla. Pesualtaan alle jää polvitila, jonka korkeus on 650 mm, leveys 800 mm ja syvyys 600 mm. Polvitila on invalidiliiton suositusten mukainen muilta osin, mutta korkeudeksi suositus on 670 mm. Saippuannostelijan korkeus on invalidiliiton suosituksen mukaisesti 900 mm. Käsiyyhetelineen korkeus on 945 mm lattiasta, mikä on hieman korkeammalla kuin suositeltu 900 mm. Myös tukikaiteelle on 900mm invalidiliiton suositus asennuskorkeudeksi joten tukikaide on hieman liian korkealla 990 mm korkeudessa.

Kuva 57. Wc-tilassa on kallistettava pesuallas sekä iso peili.

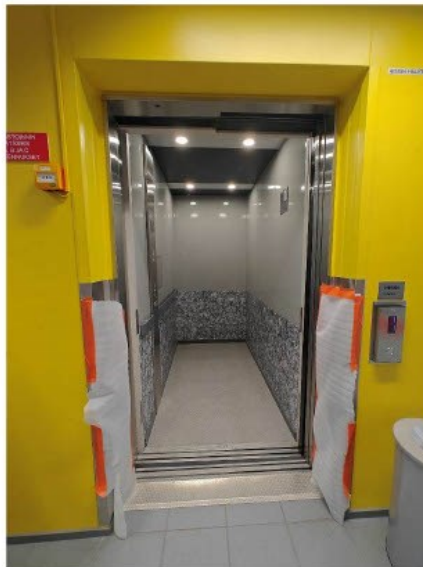
Hissi on heti aulassa ja helposti havaittavissa. Hissi erottuu keltaisesta seinästä värikontrastina. Hissi on henkilöhissi. Hissin oven oikealla puolella näkyy kuvassa 58 paneeli, jossa on nappi, jolla hissi tilataan. Nappi on standardin mukainen eli siinä on kohomerkintänä numero ja nappi on paneelista koholla. Lisäksi painonapin yläpuolella on näyttö, joka näyttää missä kerroksessa hissi on.

Kuva 58. Hissi A-rakennuksen aulassa. Hissin koko on suosituksen mukainen. Äänimerkki ilmoittaa kerrokseen saapumisesta.

Hissillä pääsee kaikkiin rakennuksen kerroksiin. Vieressä on infotaulu, jolla voi tarkistaa haluamansa kohteen sijainnin rakennuksessa. Hissin sisällä ei ole opasteita. Hissin korin vapaa leveys on 1100 mm ja pituus 2190 mm (suositus leveys >1100 mm ja pituus >1400 mm). Hissikorin ja lattiapinnan korkeusero on 7 mm, joka on invalidiliiton suosituksen mukainen. Hissikorin ja kerroksen pinnan raon leveys on 30 mm, joka on invalidiliiton suositus enimmäiskoko raolle.

Hissin ovien edessä on tilaa suosituksen mukaisesti 1500*1500 mm. Ovi on liukuovi, jonka molemmille puolille jää tilaa vähintään 400 mm suosituksen mukaisesti. Ovien aukeaminen ja sulkeutuminen kestää noin 12 sekuntia, joka on Invalidiliiton suositusta 25 sekuntia nopeampi.

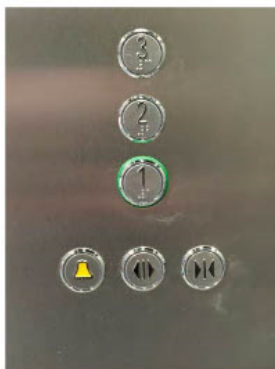
Kuva 59. Hissipaneelin painikkeet hissien sisällä.

Hississä on kerrosnäyttö. Painikkeiden numeroissa on käytetty helppolukuista kirjaintyyppiä sekä pistekirjoitusta. Paneelissa painikkeet ovat rivissä sekä päällekkäin. Uloskäyntikerroksen painike on korkeammalla ja ympyröity vihreällä värillä. Hississä on merkkiäni kerrokseen saapuessa.

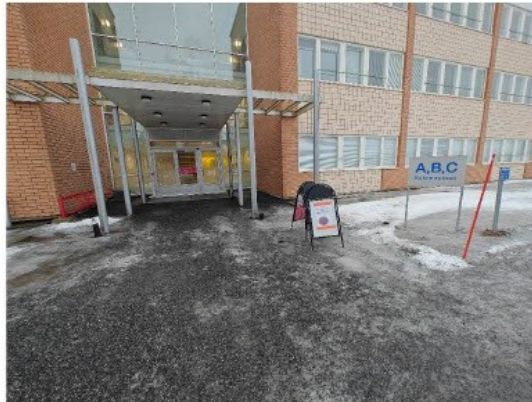
Kuva 60. Ovi erottuu rakennuksen sivustalta korkean katoksen avulla.

Sisäänkäynnin edustalla on ritiläluiska. Ritilä rakojen koko on 30*30 mm, joka on invalidiliiton suosittelemaa 10*30 mm enemmän. Luiskan kaltevuus on alle esteettömyysasetuksen suositteleman 8 % enimmäiskaltevuuden. Ovi on automaattisesti lasertutkalla avautuva ovi. Oven aukeaminen ja sulkeutuminen kestää noin 16 sekuntia, mikä on invalidiliiton suosittelemaa 25 sekuntia lyhyempi aika.

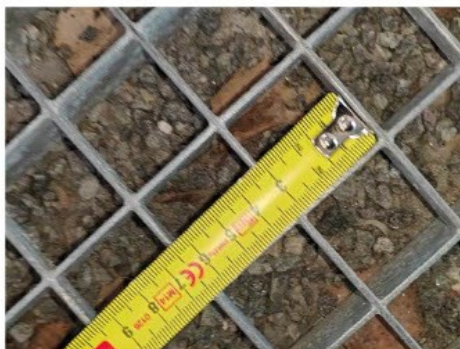
Kuva 61. Oven edessä olevan luiska ritilän raon koko on suositeltua suurempi.

Oven edessä olevan ritilän rakojen koko melko iso ja ritilää pitkin saattaa olla hankala kulkea esimerkiksi pyörätuolilla. Ritilä, jossa on pienemmät 10*30 mm raot, helpottaa kulkemista ovelle. Oven aukioloajan pidentäminen Invalidiliiton suosittelemaan 25 sekuntiin.

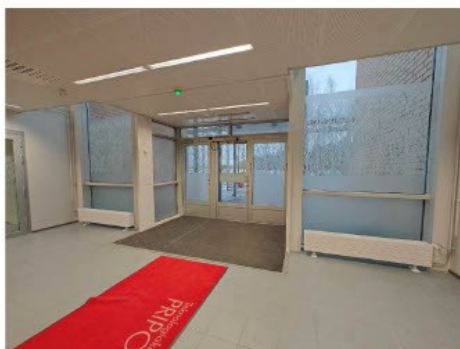
Oven vapaa leveys on 850 mm, mikä on esteettömyysasetuksen suosituksen mukainen vähimmäisleveys. Oven kynnyks on pyöristetty ja se on suosituksen 20 mm korkeampi ollen 25 mm korkea. Ovi on mahdollista lukita auki asentoon. Aulassa ollut tuulikaappi on aiemmin poistettu. Ovesta sisään tultaessa on kumimatto, jonka raot ovat suositusten mukaiset.

Oven materiaali on lasia. Ovena ympäröivissä lasiseinissä on kontrastitarrat, jotka helpottavat oven havaitsemista. Ovesta on potkulevy.

Kuva 62. Sisäänkäynti sisältä kuvattuna. Sisäpuolella on kumimatto.

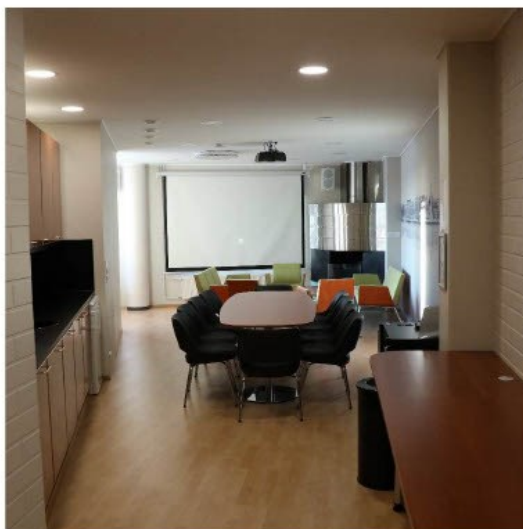
K-rakennuksen toisessa kerroksessa on sijaitsevat saunatilat. Saunatilat eivät ole esteettömät.

Kuva 63. Kuva saunatilan oleskelualueesta.

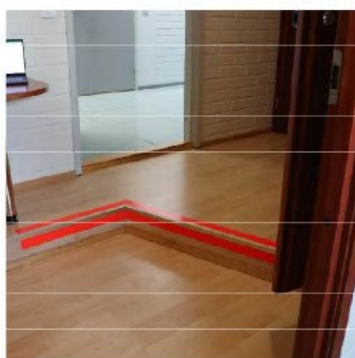
Kuva 64. Porrastus lattiassa heti oven läheisyydessä.

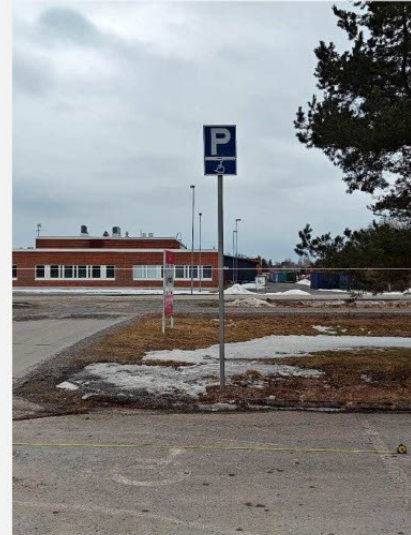
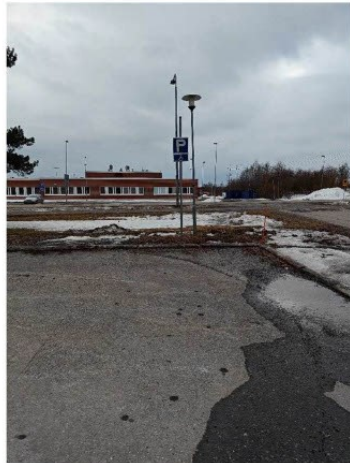
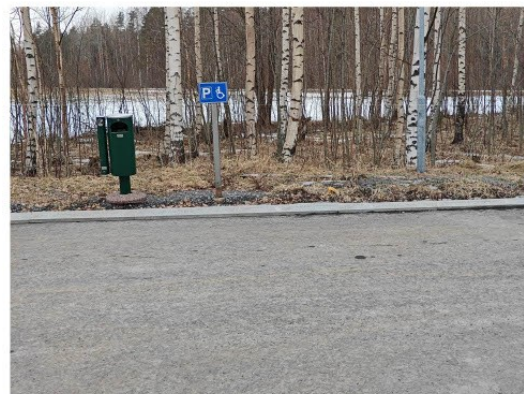
ESTEETTÖMÄT PYSÄKÖINTIPAIKAT

- Kolmessa ruuduista ei maalauksia. Maalauksilla voidaan parantaa ruudun havaittavuutta sekä parantaa tilan varausta esteettömään parkkeeraukseen.
- Kolmessa esteettömistä pysäköintipaikoista kyltit merkkinä. Yksi vielä rakenteilla ja siitä kyltit sekä maalaukset puuttuivat
- Autopaikkoja 283 kpl. Suositus 2kpl esteettömiä autopaikkoja 50 autopaikkaa kohden ja tämän jälkeen ylittävää 50 autopaikkaa kohden yksi esteetön autopaikka. Mikäli paikat vielä lisääntyvät on suositeltavaa suunnitella yksi esteetön autopaikka lisää

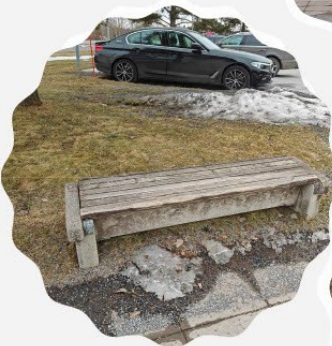
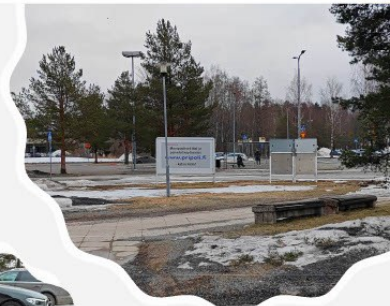
- Jalkaisin rakennusta lähestyttäessä kulkuväylän varrella on kaksi huonokuntoista istuinta. Rikkinäisen istuimen korjaus suositeltavaa.
- Invalidiliitto suosittelee pääsisäänkäynnin läheisyyteen istuimia esimerkiksi taksin odottamista varten. Pääsisäänkäynnin läheisyydessä ei istuimia ole.

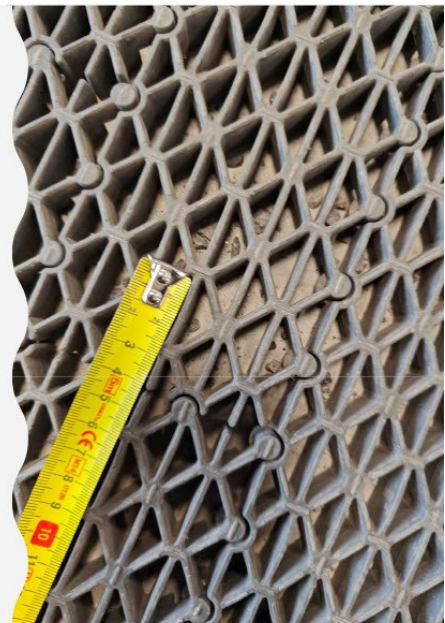
TUULIKAAPPI

- Tuulikaapissa lasiset kahvasta auki vedettävät lasiset ovet
- Ovi avautuu tuulikaappiin (tapahtumien aikaan auki lukittuna)
- Kumimatto tuulikaappiin uusittu 2014 tehdyn esteettömyyskartoituksen jälkeen ja se on suosituksen mukainen

- Ovien automaattinen avautuminen parantaisi pääsisäänkäynnin esteettömyyttä
- Lasioviin suosittelee invalidiliitto kontrastitarroja 1000 mm sekä 1400-1600 mm korkeudelle

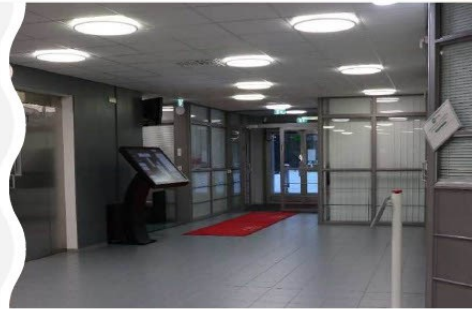
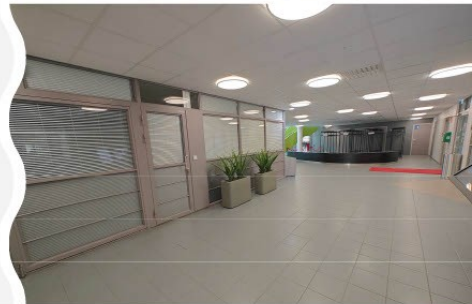
KÄYTÄVÄ

- Käytävän lattiamateriaali on harmaa laatta ja seinien väri harmaa
- Tuulikaapista johtaa punainen matto kohti infonäyttöä
- Käytävän varren lasiset seinät on puolesta välistä alaspäin jaettu poikkisuunnassa

- Rakennuksessa on todennäköisesti enemmän liikettä tiloihin, joiden käyttäjät tietävät niiden sijainnin. Lattiassa voisi kuitenkin olla opastetarra, joka erottuu kontrastina. Kontrastitarra voisi ohjata vuokrattaviin tiloihin (auditorio, ravintola, ajatus...)
- Lasiseinissä suositellaan kontrastimerkintöjä sekä 1000 mm että 1400-1600 mm korkeudella
- Seinä- ja lattiapinnan erottamista voisi parantaa esimerkiksi tummalla listalla, joka tummuuskontrastina katkaisee pintaa

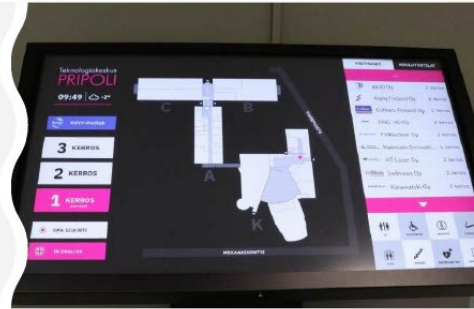
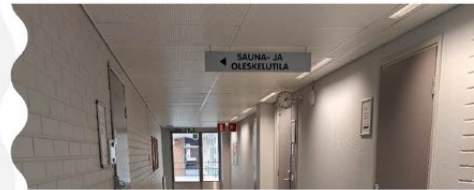
OPASTEET RAKENNUKSEN SISÄLLÄ

- Digitaaliset infotaulut
- Erilaiset hakuvaihtoehdot
- Useita koko alueella (3kpl)
- Ei äänitoimintoja
- Infonäyttöjä risteyskohdissa
- Opasteita seinällä ja katossa

- Kutsupainikkeen idea on hyvä, mutta sijainti kuvan paikassa haastava havaita. Jokin muu sijainti olisi parempi.
- Olisiko infonäyttöön mahdollista saada näkyviin esteetön reitti?
- Toisen kerroksen käytävän opaste rajoittaa käytävän vapaata korkeutta
- Lattiassa voisi olla tummuuskontrastilla opastetarrat vuokrattaviin tiloihin sekä ravintolaan
- Portaiden edessä olisi hyvä olla portaista varoittava merkintä esimerkiksi teipattuna lattiaan.

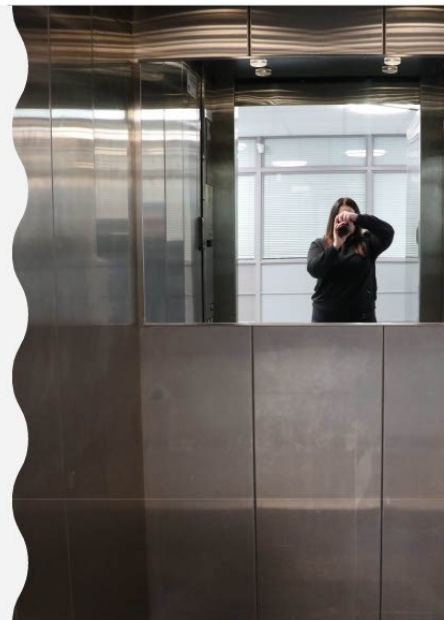
HISSI

- Hissiin tulossa modernisointi vuonna 2024
- Esteettömyysasetuksen suosittelema hissin leveys on 1100 mm ja pituus 1400 mm (mitattu 1020 mm ja pituus 1420 mm)
- Pienikin hissi on parempi kuin ei hissiä lainkaan!

- Teräksinen hissi erottuu huonosti harmaaksi maalatusta seinästä. Erottuvuutta voisi parantaa esimerkiksi maalaamalla seinän eri väriseksi.
- Modernisoinnin yhteydessä olisi hyvä huomioida hissin painikkeiden selkeyttäminen, uloskäyntikerroksen painikkeen erottuminen sekä painikkeiden sijaintikorkeus
- Hississä olisi hyvä olla opastetaulu sisäpuolella kertomassa eri kerrosten toiminnoista
- Isompi ja/tai lähemmäs lattiaa ulottuva peili helpottaisi hissistä pois peruuttamista apuvälineen kanssa

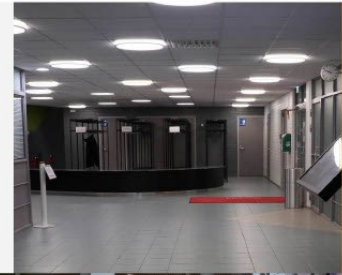
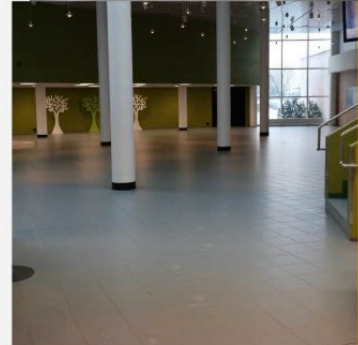
AULATILA

- Aulatilán sisältyy vaatesäilytys sekä tapahtuma-aula
- Vaatesäilytyksessä laskutaso edessä sekä siirrettävät naulakot

- Vaatesäilytyksessä naulakkorivien välit ovat ahtaat. Voisiko uudelleen järjestää näitä?
- Vaatesäilytyksessä koukut yhdellä tasolla (1520 mm). Invalidiiliton suositus on kahdella eri korkeudella 1100-1200 mm sekä 1400-1600 mm.
- Laskutaso korkeus on 600mm (istuintasolle Invalidiiliton suosittelema korkeus 450-550 mm).

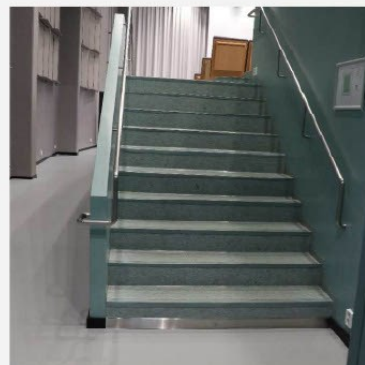
AUDITORIO

- Heti auditorion ovien jälkeen tulee katsomon portaat
- Portaat portaiden nousu on 180mm ollen suosituksen 160mm nousua suurempi
- Etenemä portaissa on 270mm, kun suositus etenemälle on 300mm
- Portaissa on kaide yhdellä 900mm korkeudella. Suositeltavaa olisi kaide kahdella korkeudella 700mm ja 900mm korkeudella
- Käsijohteen tulisi jatkuu vielä portaiden loputtua (suositus, että jatkuu >300mm portaita pidemmälle)
- Portaat ovat lähellä ovea ja portaista varoittava tarra lattiassa auttaisi portaiden havaitsemisessa
- Portaiden etureunaan suositellaan asennettavaksi 20-40 mm leveä kontrastiraita helpottamaan askelmien havaitsemista
