JOHANNA SANTAHUHTA

Esteettömyyden nykytilan tarkaste- lu

Teknologiakeskus Pripoli

RAKENNUS- JA YHDYSKUNTATEKNIIKAN TUTKINTO-
OHJELMA
2024

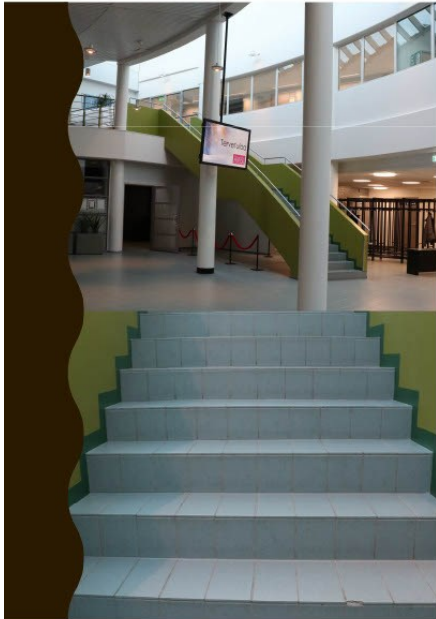
PORTAAT TAPAHTUMA-AULASTA TOISEEN KERROKSEEN

- Portaiden nousu on hieman suositeltavaa 160mm korkeampi ollen 166mm
- Etenemä mittauskohdasta riippuen on 275-300mm (suositus >300mm)
- Käsijohde molemmin puolin yhdellä korkeudella 970mm (suositus kaksi käsijohdeta molemmin puolin 700mm ja 900mm korkeudella)
- Käsijohteen suositellaan jatkuva portaiden loputtua (suositus >300mm portaita pidemmälle)
- Portaista varoittava merkintä voisi olla teipattuna lattiaan molemmissa päissä portaikkoo
- Portaiden etureunassa 20-40 mm kontrastiraita helpottaisi askelmien havaitsemista

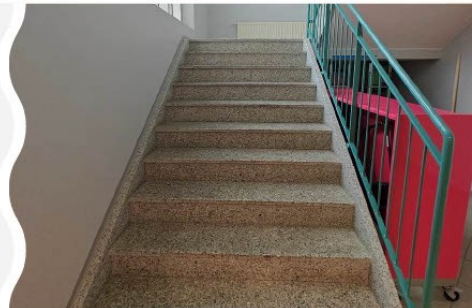
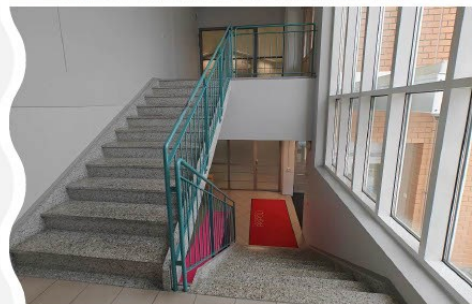
PORTAAT SISÄPIHALTA TOISEEN KERROKSEEN K-RAKENNUS

- Portaiden nousu on 180mm (suositus <160mm)
- Portaiden etenemä on 290mm (suositus >300mm)
- Käsijohde toisella reunalla 970mm korkeudessa (suositus 700mm ja 900mm korkeudessa)
- Käsijohteen tulisi jatkua vielä portaiden loputtua
- Portaissa etureuna ulkoneva
- Portaiden alk- ja loppupäähän voisi lisätä lattiaan merkinnän varoittamaan portaista
- Portaiden etureunaan suositellaan lisäämään kontrastitarra helpottamaan askelmien hahmotusta

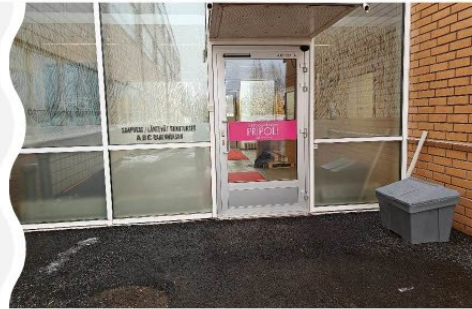
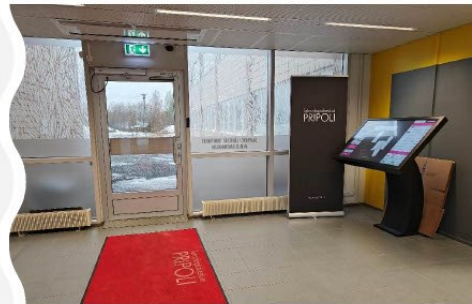
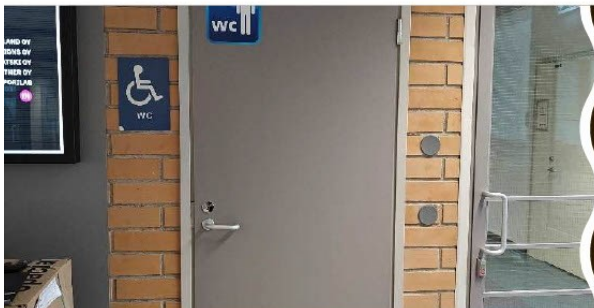
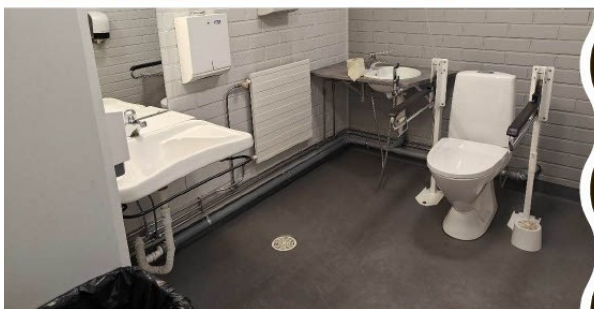
A-RAKENNUKSEN AULAN SISÄÄNKÄYNNIT

- Ovet automaattisesti lasertutkan avulla avautuvat
- Oven avautuminen ja sulkeutuminen kestää 16 sekuntia (Invalidiliiton suosittelema aukioloaika 25 sekuntia)

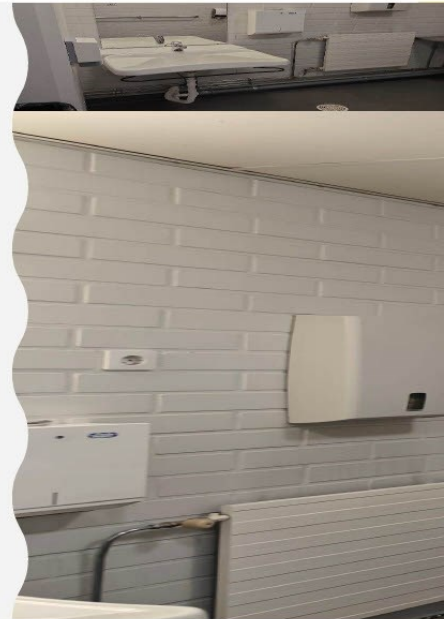
ESTEETÖN WC-TILA A-RAKENNUS

- Käsitukien väli 585mm (suositus 600mm)
- Käsisuihkun sijainti haastava pytyllä istuen
- Pytyn toisella puolen pytyn ja seinän väliin jäävä tila 770mm (suositus 800mm)
- Pesualtaan korkeus 760mm (suositus 800-900mm)
- Polvitilan korkeus 650mm (suositus 670mm)
- Tukikaiteen korkeus seinällä 990mm (suositus 900mm)

- Hälytyksen kuittauspainikkeen korkeus 1455mm (suositus 900-1100mm)
- Hälytyksen kuittauspainikkeen ja valokatkaisijan etäisyys nurkasta 365mm (suositus 400mm)

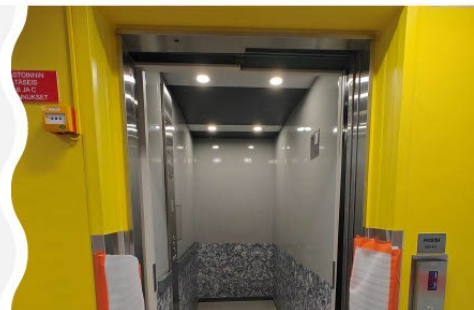
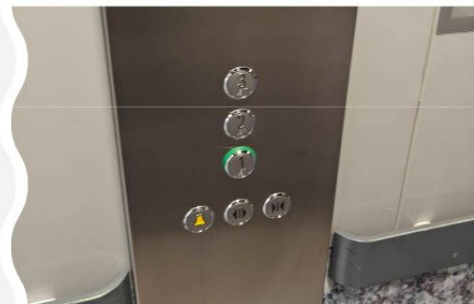
A-RAKENNUKSEN TAVARAHISSI

- Hissi on suositusten leveydeltään 1100 mm ja pituudeltaan 2190 mm (esteettömyysasetuksen suositus leveydeltään 1100 mm ja pituus 1400 mm)
- Invalidiliitto suosittelee hissiin peiliä asennettuna lattiatasosta 300–900 mm korkeuteen ulottuen vähintään 2000 mm korkeuteen. Peili helpottaa apuvälineen kanssa peruuttamista hissistä ulos
