Asuinkiinteistön kuntoarvio

OPINNÄYTETYÖ

Toukokuu 2024

HOLMA, TATU:
Asuinkiinteistön kuntoarvio

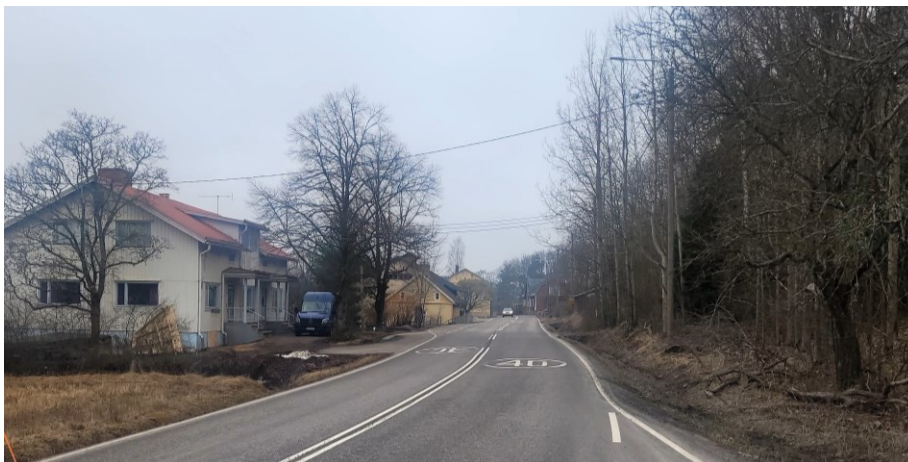
Rakennus sijaitsee loivassa rinteessä, etupihan ja korkeamman rinteessä on maantie (Kuva 10). Takapiha on pellon laidalla, joka viettää n. kahdensadan metrin päässä virtaavaan Mustijokeen. Maantien kuivatusojat ja pihan suuret puut pienentävät etupihan kosteusrasitusta. Maantien toinen kaista taas ohjaa veden suoraan kiinteistön pihaan.

KUVA 10. Kiinteistö sijaitsee rinteessä maantien vieressä.

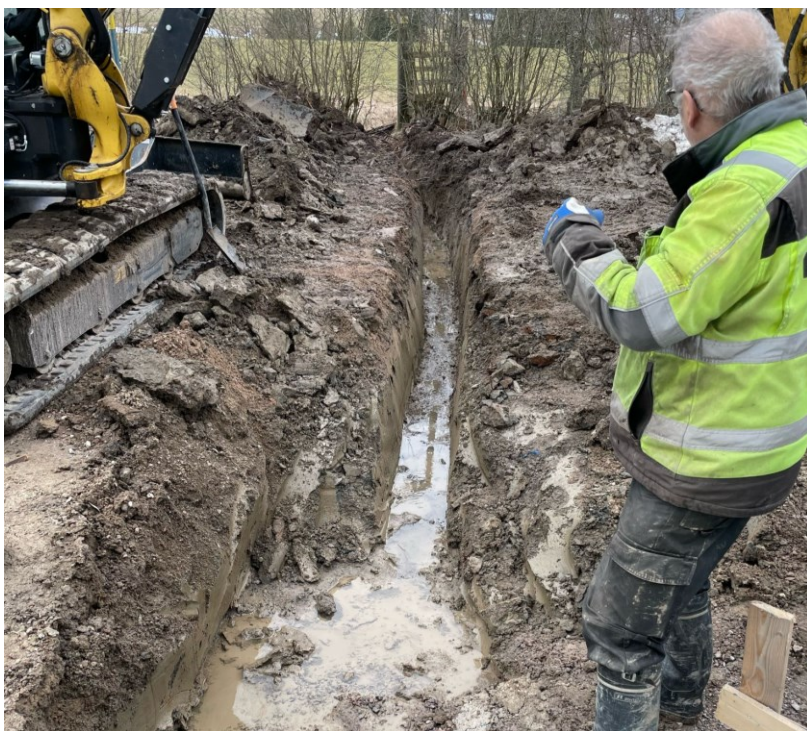
Sadevesiviemäroinnit rännikaivoineen on tehty ympäri talon 2019. Purkuputki johdettiin läheiseen ojaan (Kuva 13). Näillä toimenpiteillä oli ollut selkeästi havaittava piha-aluetta ja kellarin seinää kuivattava vaikutus. Salaojat, patolevy ja karkeampi vierustäyttö on tehty vuonna 2020 osittain.

KUVA 13. Sadeveden- ja salaojienpurkuputken kaivantoa.

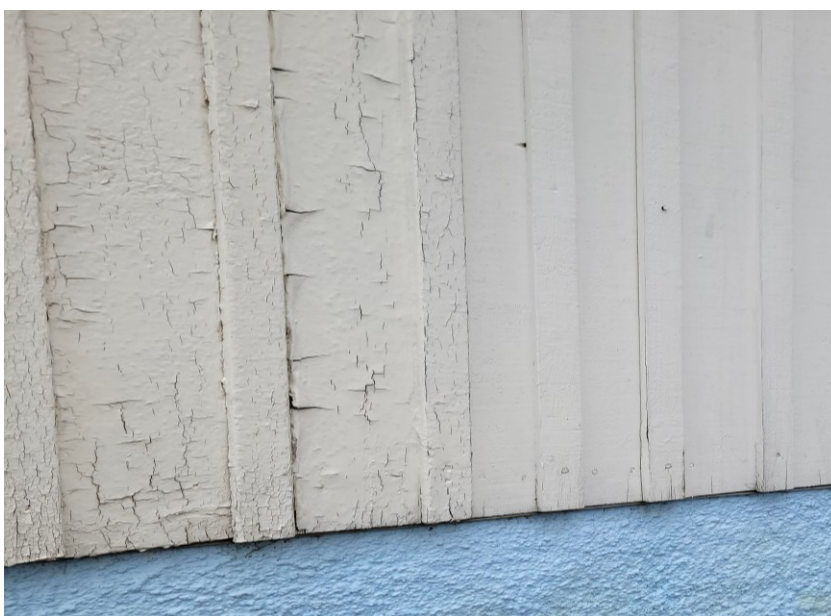
Seinien laudoitukset käytiin silmämääräisesti ja puukolla tunnustellen läpi. Rakenteessa ei ole tuuletusrakoa (Kuva 16). Seinälautojen alapäävät ovat halkeilleet varsinkin etelän puolelta, jossa osa laudoituksista on jo uusittu (Kuva 17). Maalipinnassa on nähtävillä öljymaalille tyypillistä halkeilua. Maalin irtoaminen suurina paloina saattaa liittyä alkydipohjaisen öljymaalin käyttöön. Alkydiöljymaali ei sovellu perinne maalaukseen, vaan se vaatii tuuletusraon laudoituksen taakse.

Kuva 17. Vanhaa ja uusittua laudoitusta.

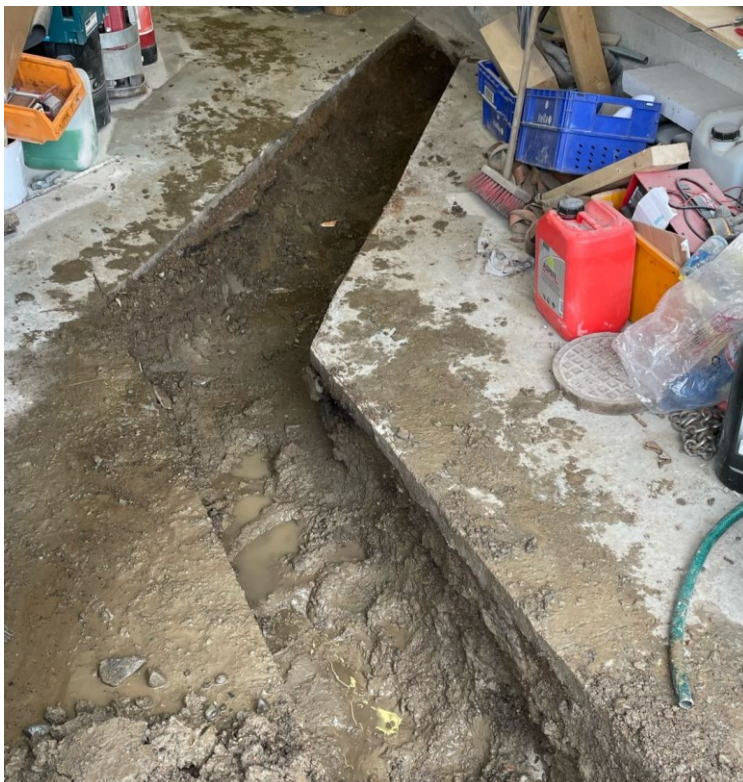
Kellarissa on ollut voimakasta kosteusrasitusta, johtuen aikakauden perustamis- ja rakennustavasta sekä sadevesijärjestelmän puuttumisesta. Vesi on noussut lattialle vanhassa autotalissa keväisin (Kuva 34). Autotallin lattiapinta on 20 cm:ä muuta kellaritilaa alempana. Sadevesiviemärintien asennuksen jälkeen vesi ei ole enää noussut lattialle.

KUVA 34. Autotallin lattia avattiin lattiakaivon uusimisen yhteydessä.

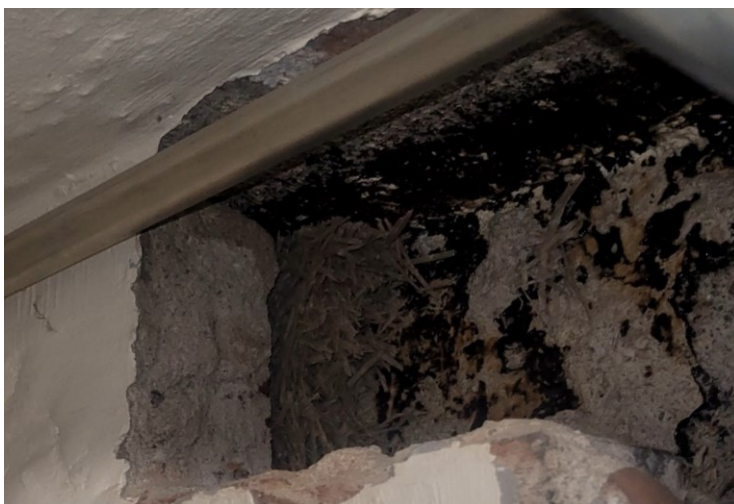
Kellarin ulkoseinissä on betonivalun pinnassa tojalevy ja sen jälkeen verhomuuraus lappeellaan olevalla tiilellä. Kellarissa on myös useita väliseiniä verhomuuraus rakenteella betonivalu, tojalevy, tiili syrjällään (Kuva 35).

KUVA 35. Tojalevy ja verhomuuraus väliseinässä.

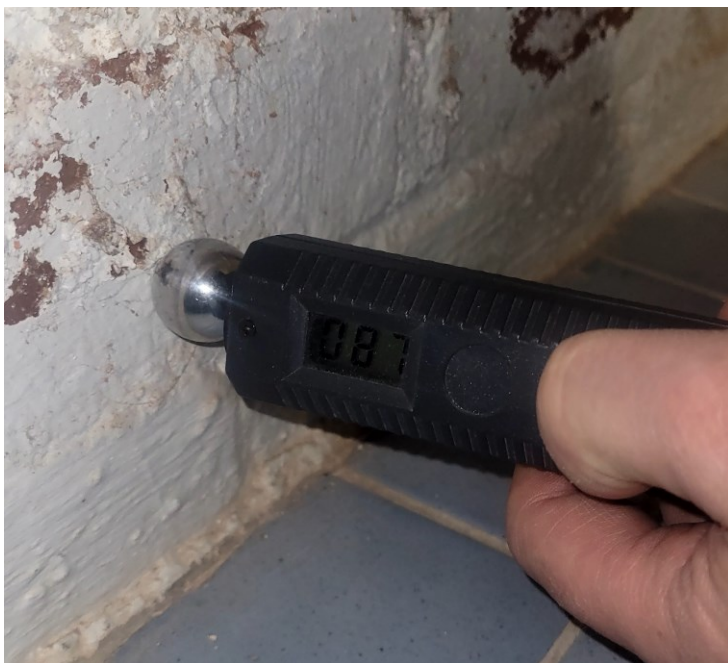
Kellari on kuivunut tehtyjen toimenpiteiden seurauksena. Pintakosteudenilmaisimella kohonneita vertailuarvoja saatiin enää kellarin salaojittamattomalla osuudella seinän ja lattian liitoskohdan lähetyviltä (Kuva 36), myös väliseinien alareunat paikoitellen hieman koholla ylempään osaan verrattuna. Kellarin sisään tuloissa oli kuramatto, joten mittasin myös sen alta ja vierestä, maton alla arvot olivat koholla myös tässä lattiassa (Kuva 37). Maton alunen on saattanut kastua myös ylhäältäpäin, kenkien mukana tulevasta lumesta.

KUVA 36. Seinän ja lattian liitos kohdan pintakosteuskartoitusta.

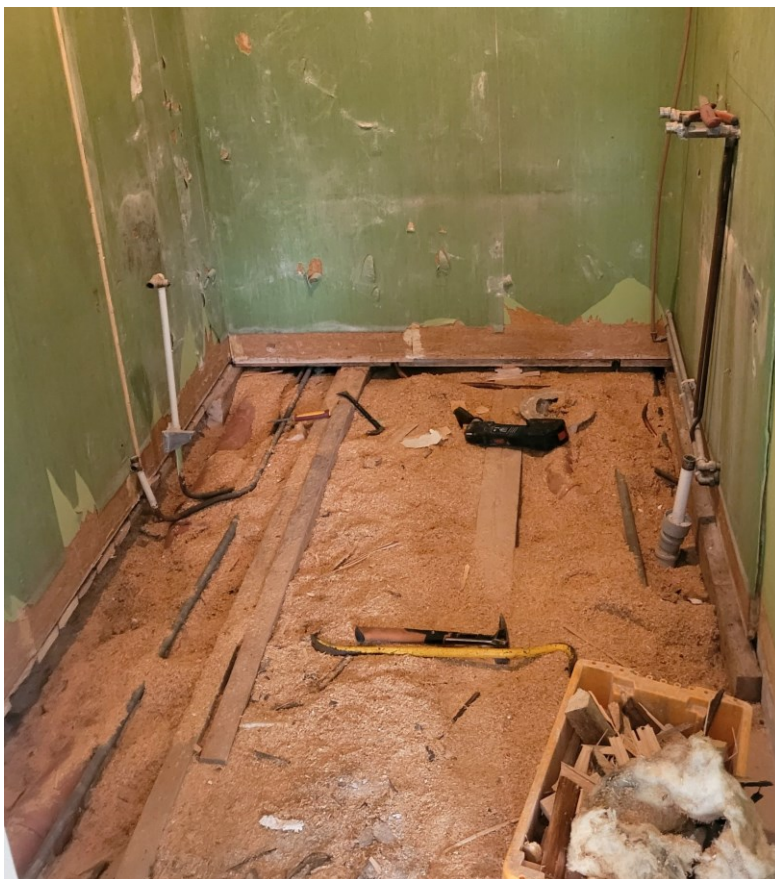
Yläkerran välipohja on puurakenteinen sahanpuru täytteinen (Kuva 9). Välipohjassa ei merkkejä kosteusvaurioista. Vanhat putkistot uusittiin kylpyhuoneremontin yhteydessä. Välipohjiin liittyen ei ole toimenpide ehdotuksia.

KUVA 9. Yläkerran välipohjaa, lattia avattu kylpyhuoneremontin yhteydessä

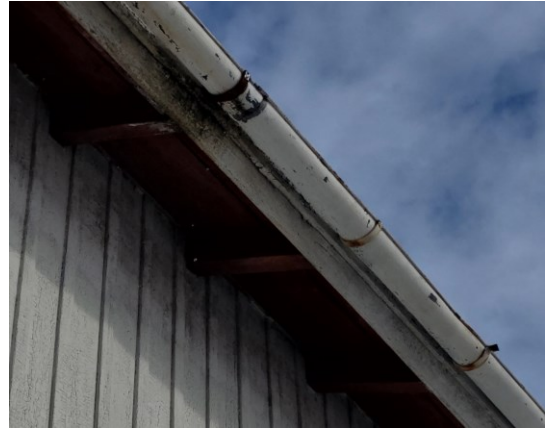
- Talotikkaiden kiinnityksessä lahovaurio (Kuva 27).
- Vuotoja ränneissä (Kuva 28).
- Rännien kaadot väärään suuntaan, lumi on saattanut painaa kouruja (Kuva 29).
- Lumiesteitä on irronnut, reikiä katossa (Kuva 30).
- Peltikatteen maalipinta irronnut monin paikoin.
- Reikiä peltien kiinnitysnaulojen juuressa (Kuva 31).
- Epätiivis piipunpellitys (Kuva 32).
- Puutteellinen nostopellitys kattolyhdyssä (Kuva 33).
- Räystäslaudoissa kosteutta (Kuva 34).

KUVA 28. Ränni vuotaa jatkoksesta

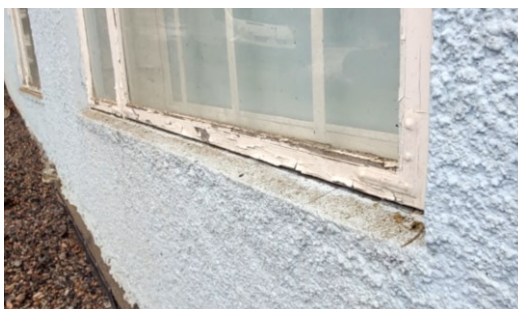
- Maalin irtoamista yläkerran ikkunoissa (Kuva 35).
- Maalin irtoamista alakerran ikkunoissa (Kuva 36).
- Maali ja lahovauriota kellarin ikkunassa (Kuva 37).
- Pellityksen kallistus ikkunaan päin (Kuva 38).
- Pellitykset puuttuvat kokonaan (Kuva 39)

KUVA 39. Ikkunapellityksiä ei ole asennettu

- Ikkunoiden uusiminen, tämä parantaisi myös energiatehokkuutta ja asumismukavuutta.
- Pellitysten korjaus ja asennus puuttuvilta osin.
