## **TALOYHTIÖN MÄRKÄTILOJEN KUNTOTARKASTUS SEKÄ TEKNINEN KÄYTTÖIKÄ**

Lassi Jurmu  
Opinnäytetyö  
Kevät 2024  
Rakennustekniikka, Insinööri  
Oulun ammattikorkeakoulu

This thesis examines the condition assessment of bathrooms in a building society.  
The study targeted a 22-apartment residential building located near the city center of Oulu.

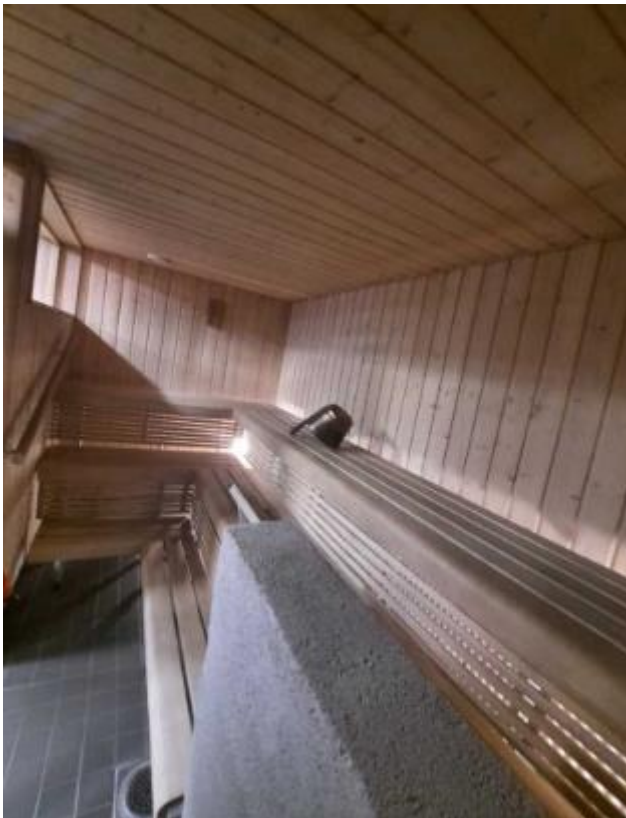
*KUVA 5. Taloyhtiön sauna*

Taloyhtiön asukkaiden yhteiseen käyttöön kuuluvat sauna (kuva. 5) ja saunan yhteydessä olevat oleskelutilat sekä pesutupa. Saunatilat on remontoitu vuonna 2014, jolloin uima-allastilasta muokattiin oleskelutila saunailtojen viettoa varten. Pesutupa sekä pesutuvan yhteydessä oleva wc ovat alkuperäiskuntoiset.

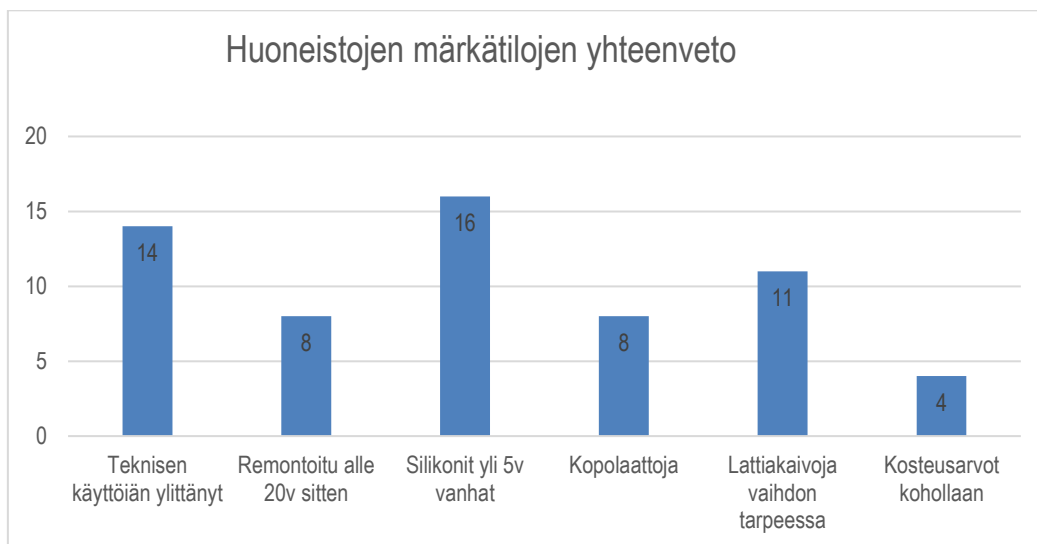
Kuntotarkastuksessa kävi ilmi, että taloyhtiön 22 huoneistosta peräti 14 kylpyhuonetta on alkuperäisiä tai teknisen käyttöiän ylittäneitä ja 8 kylpyhuonetta on remontoitu alle 20 vuotta sitten. Osa kylpyhuoneista on remontoitu vanhan lattia ja seinäpinnoitteen päälle laatoittamalla, joten osa näistäkin on ylittänyt teknisen käyttöiän. Täydellinen märkätilaremontti on tehty kymmenen vuoden sisään neljään märkätilaan.

KUVA 20. Taloyhtiön märkätilojen yhteenveto diagrammina.
