Kuivaketju10-toimintamallin soveltu- vuus hirsirakennuksen korjaushank- keessa

Metropolia Ammattikorkeakoulu

Insinööriyö

Author: Wafa Ameli
Title: Suitability of the Dry Chain 10-model in a log building renovation project
Number of Pages: 126 pages + 1 appendices
Date: 27 April 2024

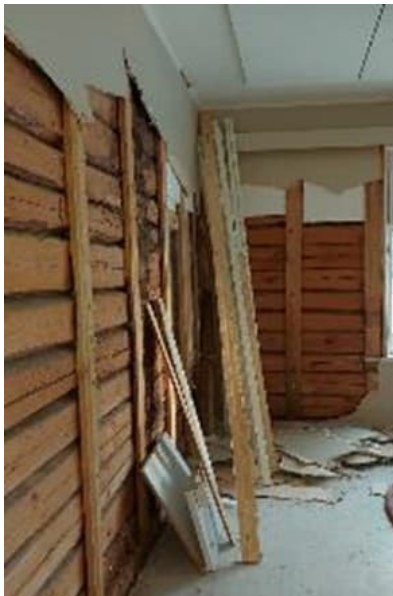
Kuva 35. Ulkoseinärakenteiden purkutyöt yleisesti kuvattuna (kuvaaja: Wafa Ameli).

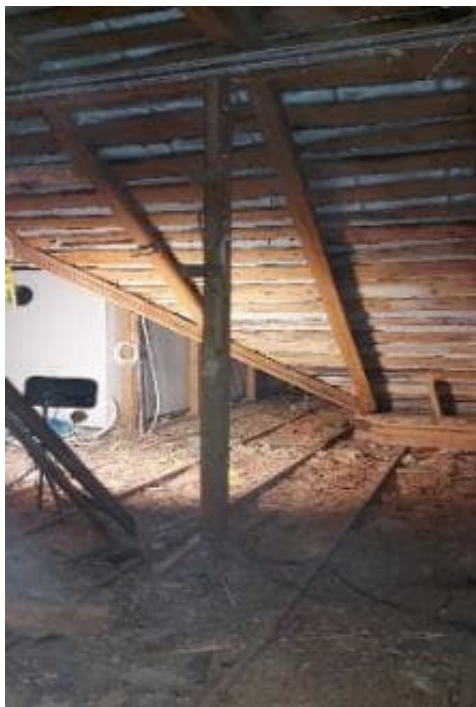
Kuva 36. Kattorakenteiden purkutyöt (kuvaaja: Wafa Ameli).

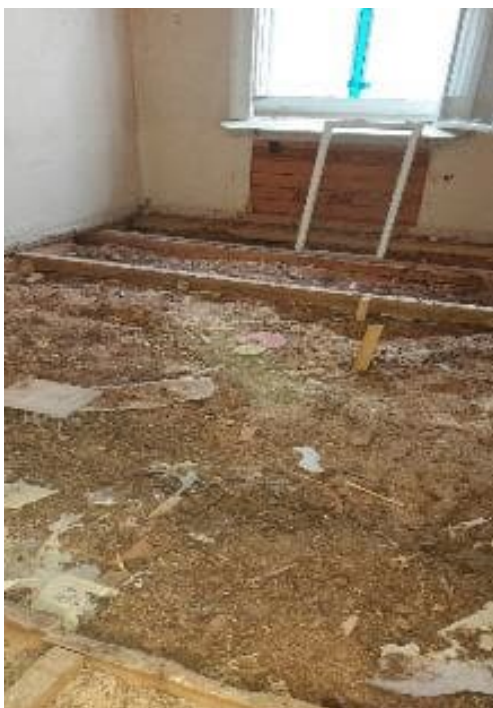
Kuva 37. Lattiarakenteiden purkutyöt, vanha eristemateriaali imuroidaan pois (kuvaaja: Wafa Ameli).

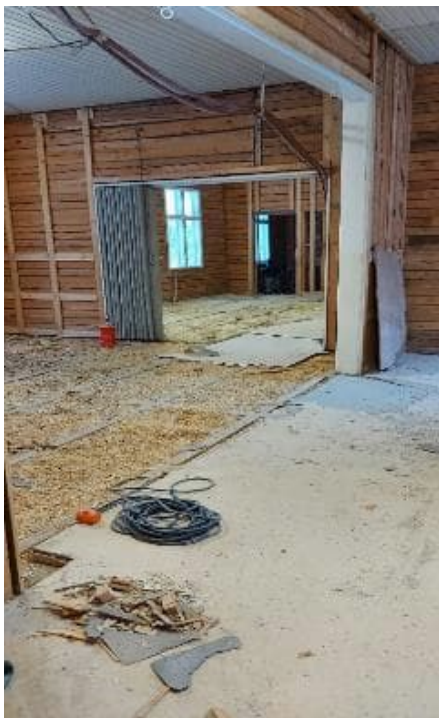
Kuva 38. Lattiarakenteiden purkutyöt, vanha eristemateriaali imuroidaan pois (kuvaaja: Wafa Ameli).

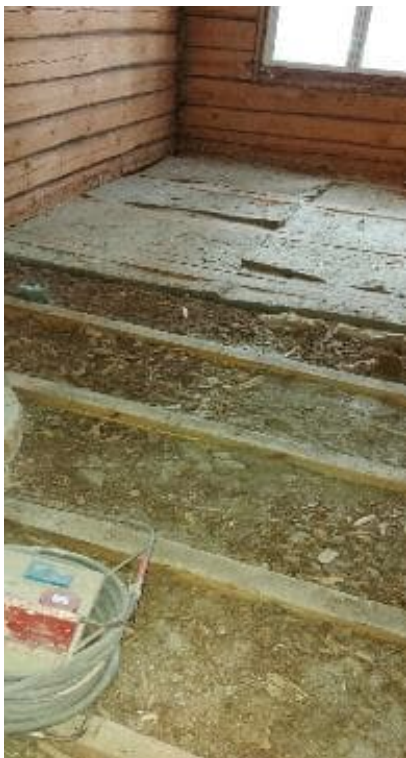
Kuva 44. Lattiarakenteista on havaittavissa monia erilaisia eristemateriaalia (kuvaaja: Wafa Ameli).

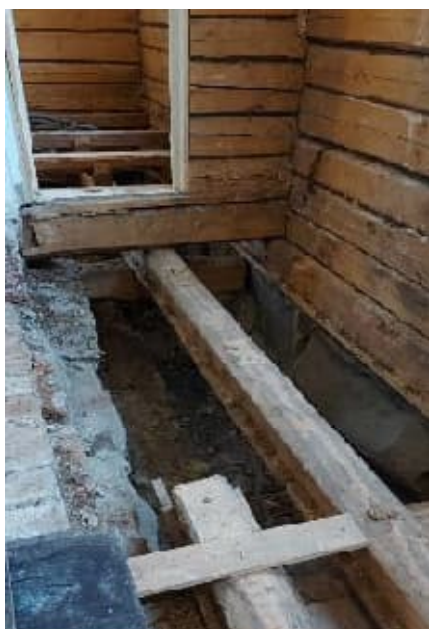
Kuva 45. Alapohjarakenteita puretaan kantavia rakenteita lukuun ottamatta. Vanhoja eristerakenteita poistetaan kauttaaltaan (kuvaaja: Wafa Ameli).

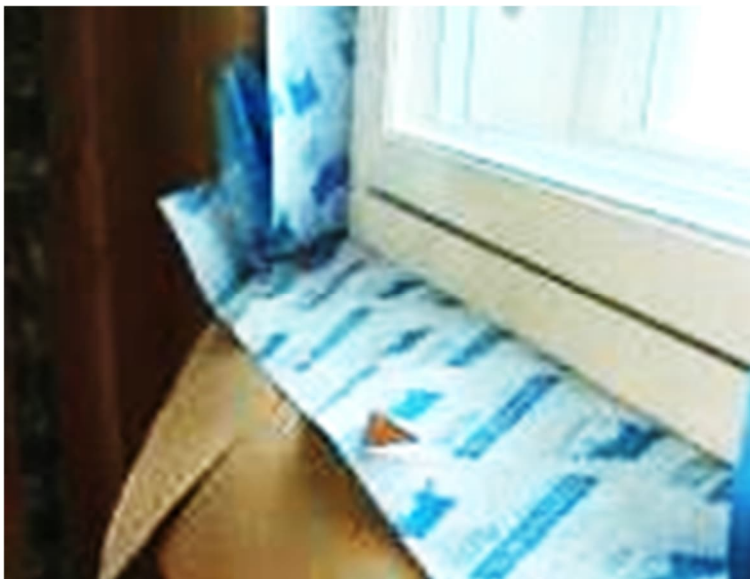
Kuva 50. Tiivistysnauhan asennustyömaalla valvotaan tehostetusti (kuvaaja: Wafa Ameli).

Ikkunaliittymien tiivistäminen ympäröiviin rakenteisiin on keskeinen toimenpide ilmapuotojen estämiseksi ja rakenteen kokonaistiiveyden parantamiseksi. Tiivistäminen toteutetaan käyttäen tiivistysnauhaa, jonka asennus tapahtuu materiaalivalmistajan antamien ohjeiden mukaisesti (kuva 50–52). Työmaalla on tärkeää tarkkailla sisäilman olosuhteita sekä noudattaa pölynhallintamenettelyjä (kuva 53). Epäsuotuisat sisäilman olosuhteet voivat heikentää tiivistysnauhan kiinnittymistä vierusrakenteisiin. Lisäksi puutteellinen puhtaudenhallinta voi aiheuttaa pölyn leijumista ilmassa; mikäli pöly pääsee tarttumaan tiivistysnauhaan, sen tarttuvuus alustaan saattaa heikentyä. Näin ollen työmaan puhtaanapito on olennainen osa onnistunutta tiivistystyötä.

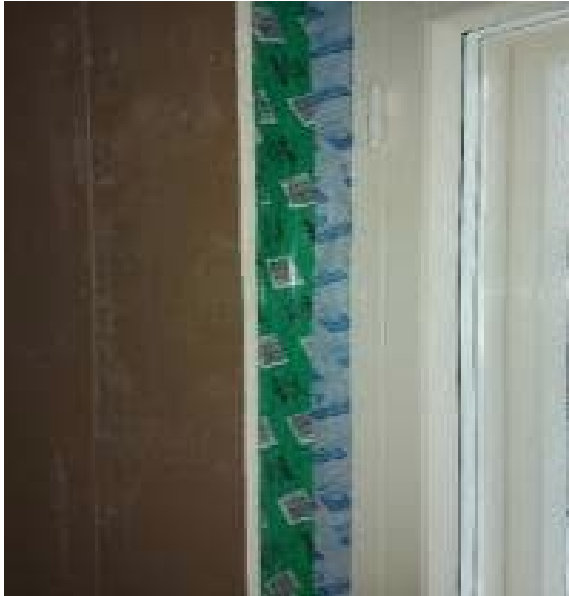
Kuva 52. Työn laatu tulee vastata materiaalitoimittajan antamia ohjeita (kuvaaja: Wafa Ameli).

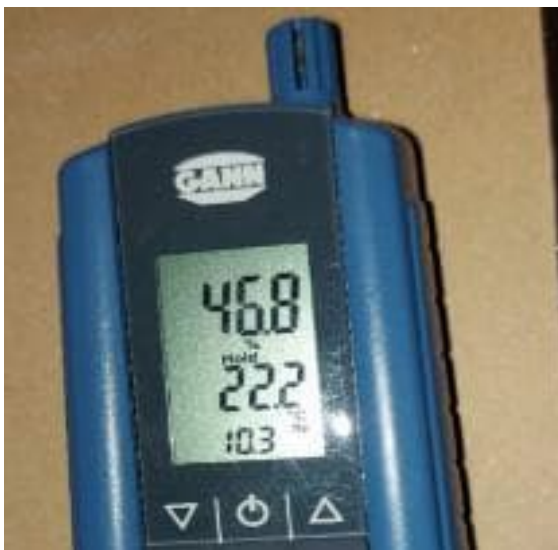
Kuva 53. Olosuhteita työmaalla valvottiin tiivistysnauhan asennuksien yhteydessä tehostetusti (kuvaaja: Wafa Ameli).

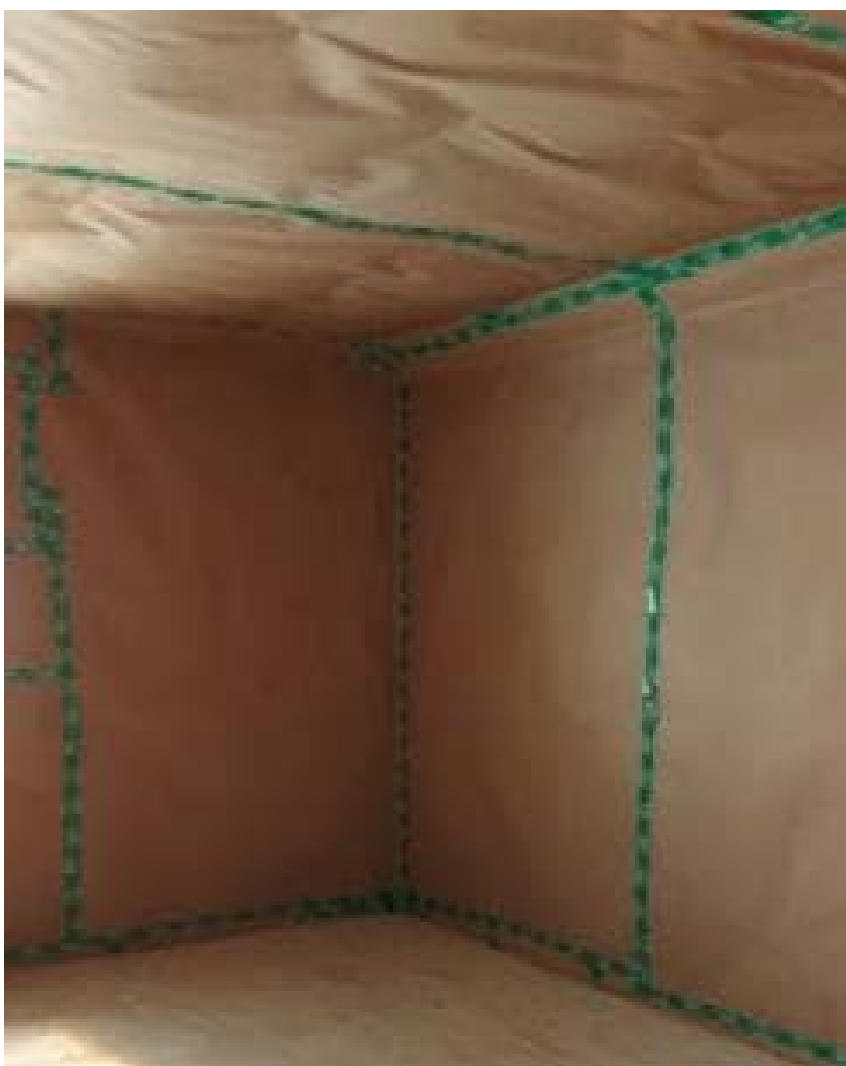
Kuva 54. Höyrynsulun asennus työmaalla valvotaan tehostetusti (kuvaaja: Wafa Ameli).

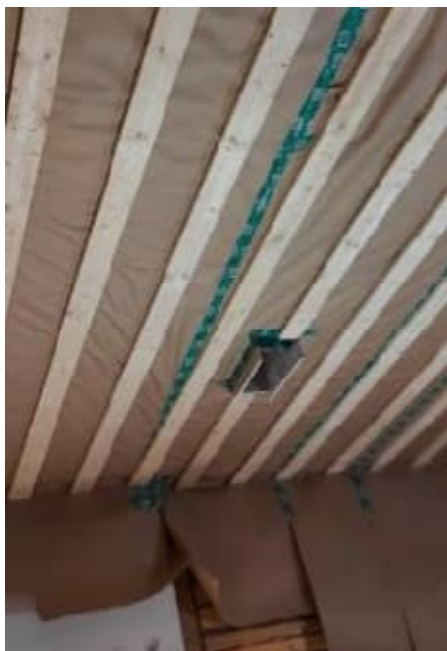
Kuva 55. Höyrinsulun asennus kattorakenteisiin valvottiin tehostetusti. Tarkastus luukkujen liittyminen höyrinsulkuun tiivistettiin käyttämällä tiivistysnauhaa (kuvaaja: Wafa Ameli).

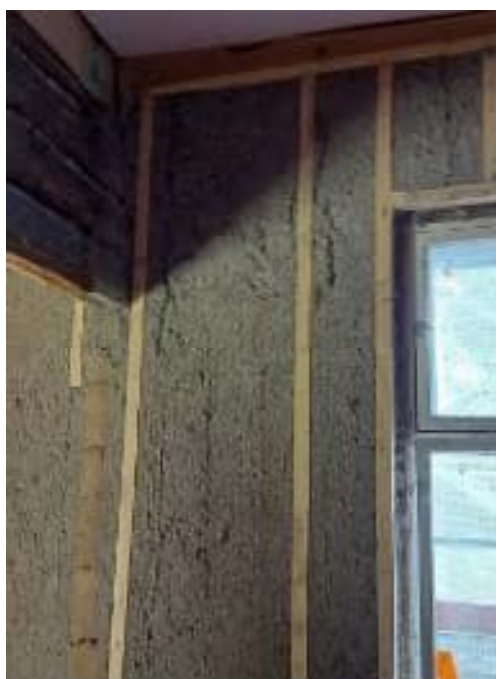
Kuva 56. Puhallusvillaeristeen asennukset seinään (kuvaaja: Wafa Ameli).

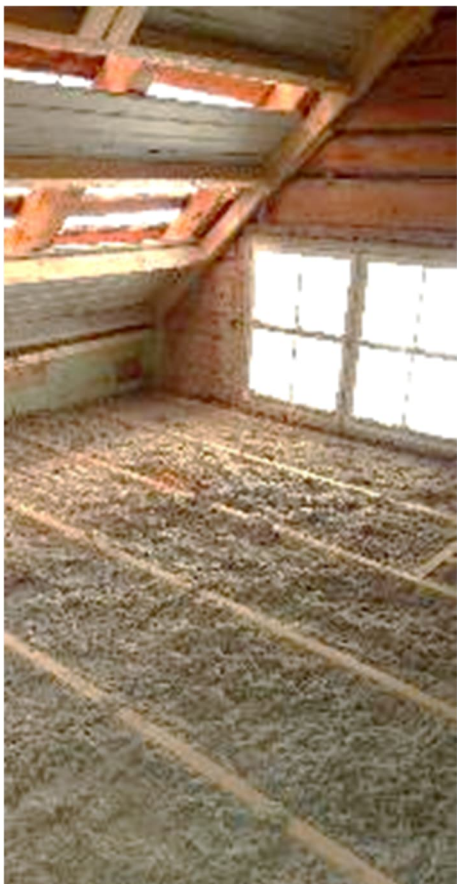
Kuva 57. Puhallusvillaeristeen asennustyöt kattorakenteiden kohdalla on suoritettu kosteudenhallintakoordinaattorin valvonnan alla (kuvaaja: Wafa Ameli).

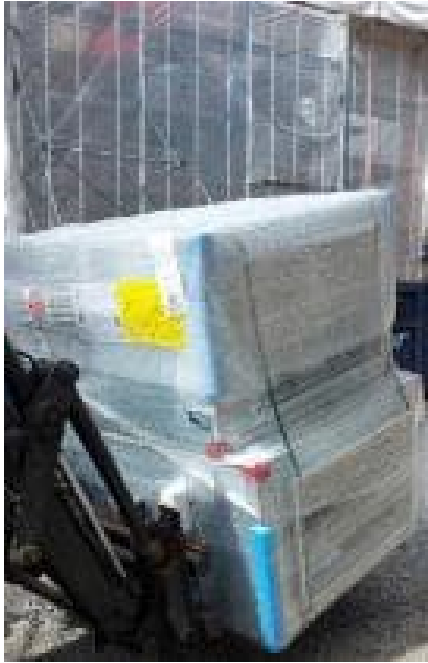
Kuva 60. Rakennusmateriaalit tuodaan työmaalla suojattuna (kuvaaja: Wafa Ameli).

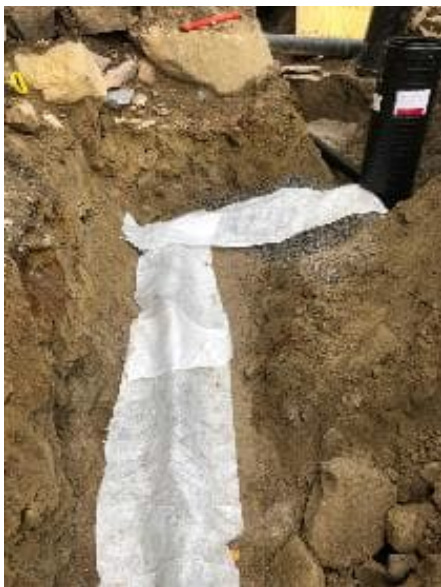
Kuva 66. Salaojalinjan asennus on dokumentoitu tarkasti.

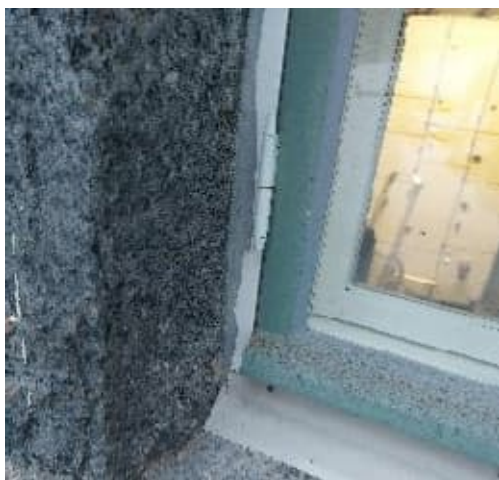
Kuva 70. Ikkunarakenteiden liittymäkohdat on tiivistetty ympäröiviin rakenteisiin.

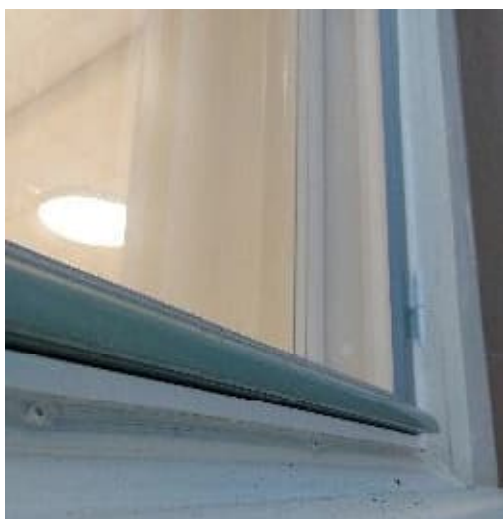
Kuva 71. Ikkunarakenteiden liittymäkohdat on tiivistetty ympäröiviin rakenteisiin.

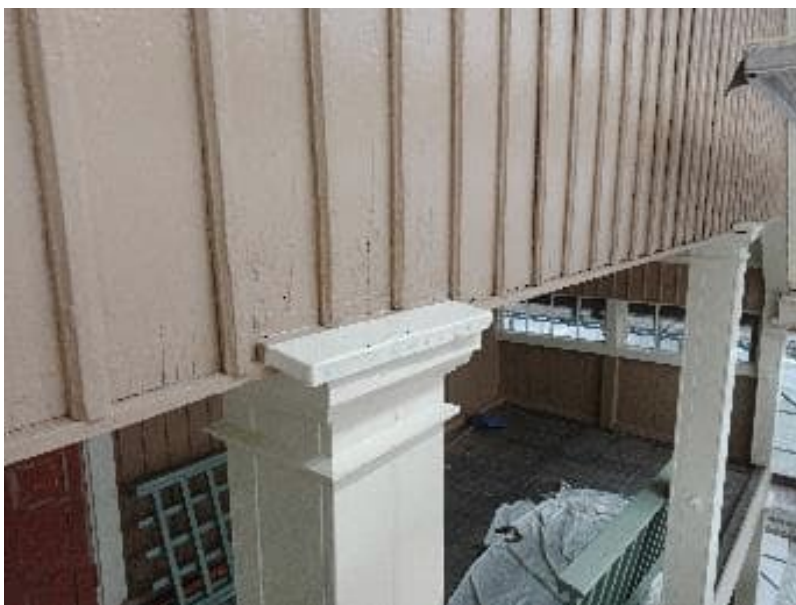
Kuva 72. Pellitysten, saumausten ja tiivistysten suorittaminen työmaalla dokumentoitiin tarkasti.

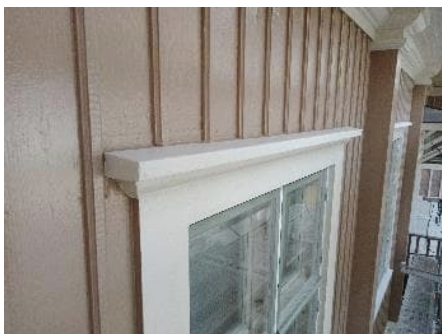
Kuva 73. Julkisivun epäjatkuvuuskohdat tiivistettiin.

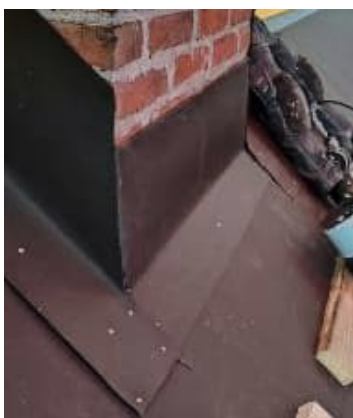
Kuva 74. Katossa on piipun läpivienti, jonka yhteydessä alushuopa on nostettu läpiviennin reunaan 300 mm saakka.

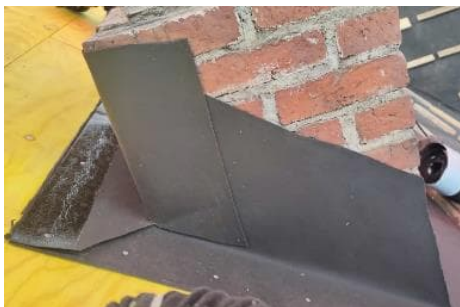
Kuva 75. Katossa on piipun läpivienti, jonka yhteydessä alushuopa on nostettu läpiviennin reunaan 300 mm saakka.

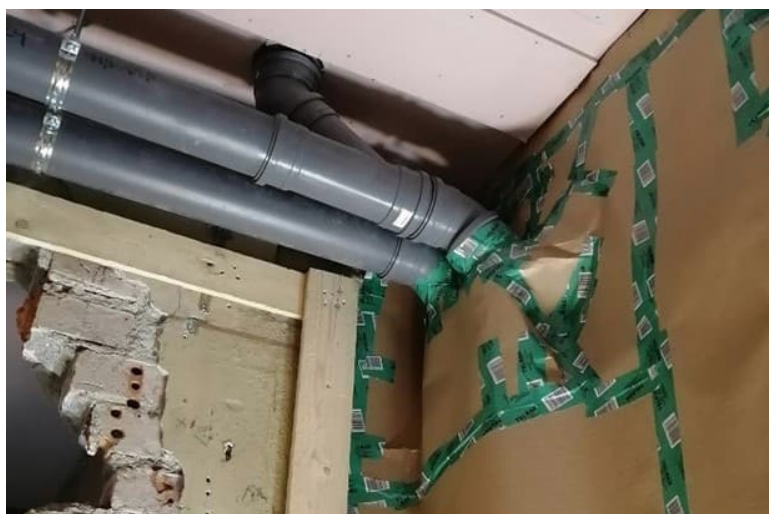
Kuva 77. Läpivientien tiivistykset on tehty suunnitelman mukaisesti.

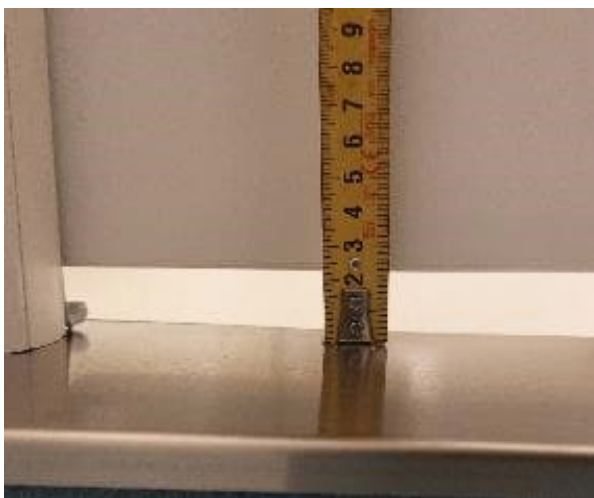
Kuva 80. Suihkutilan ovirako toimitettujen ohjeiden mukaisesti.

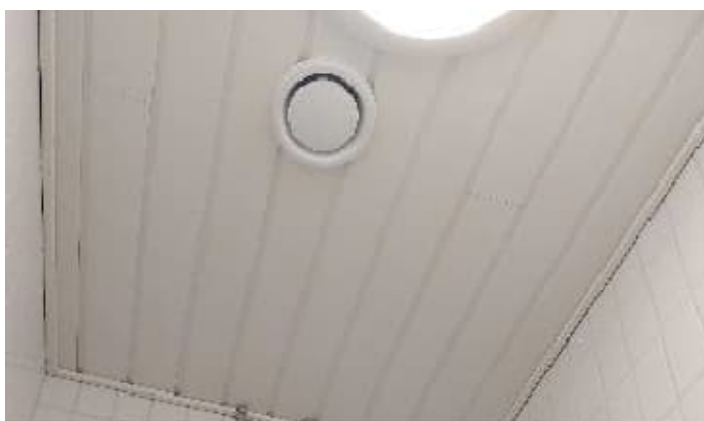
Kuva 81. Iv-poistoventtiili suihkun katossa on asennettu annettujen ohjeiden mukaisesti.

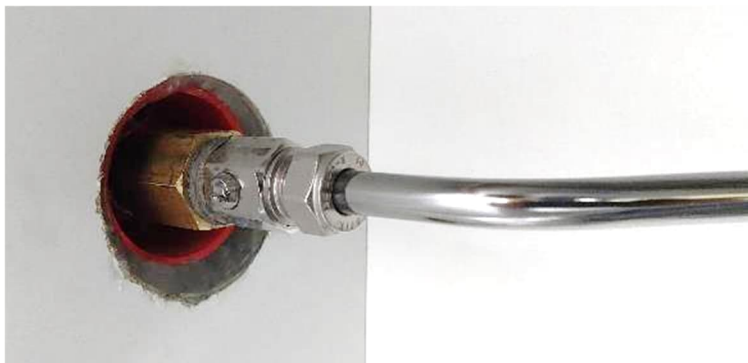
Kuva 83. Muoviset vesiputket keittiön Allaskaappiin hanakulmat tiivistetty kalusteen levypintaan. Allaskaapissa on asennettu vuotokaukalo pohjalla [19.].

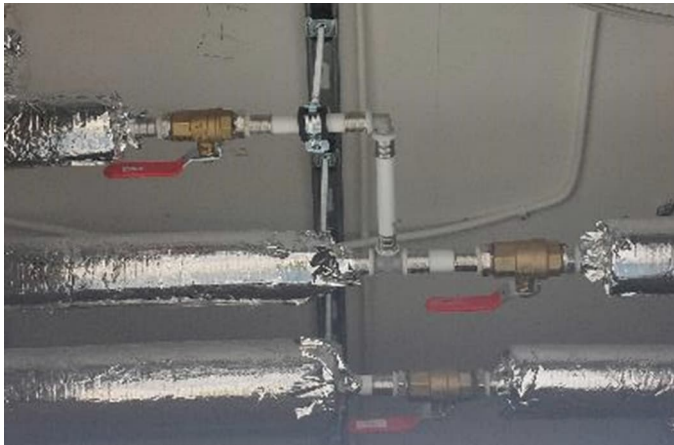
Kuva 84. Kannakointi vastaa työmaalle toimitettuja suunnitelmia.

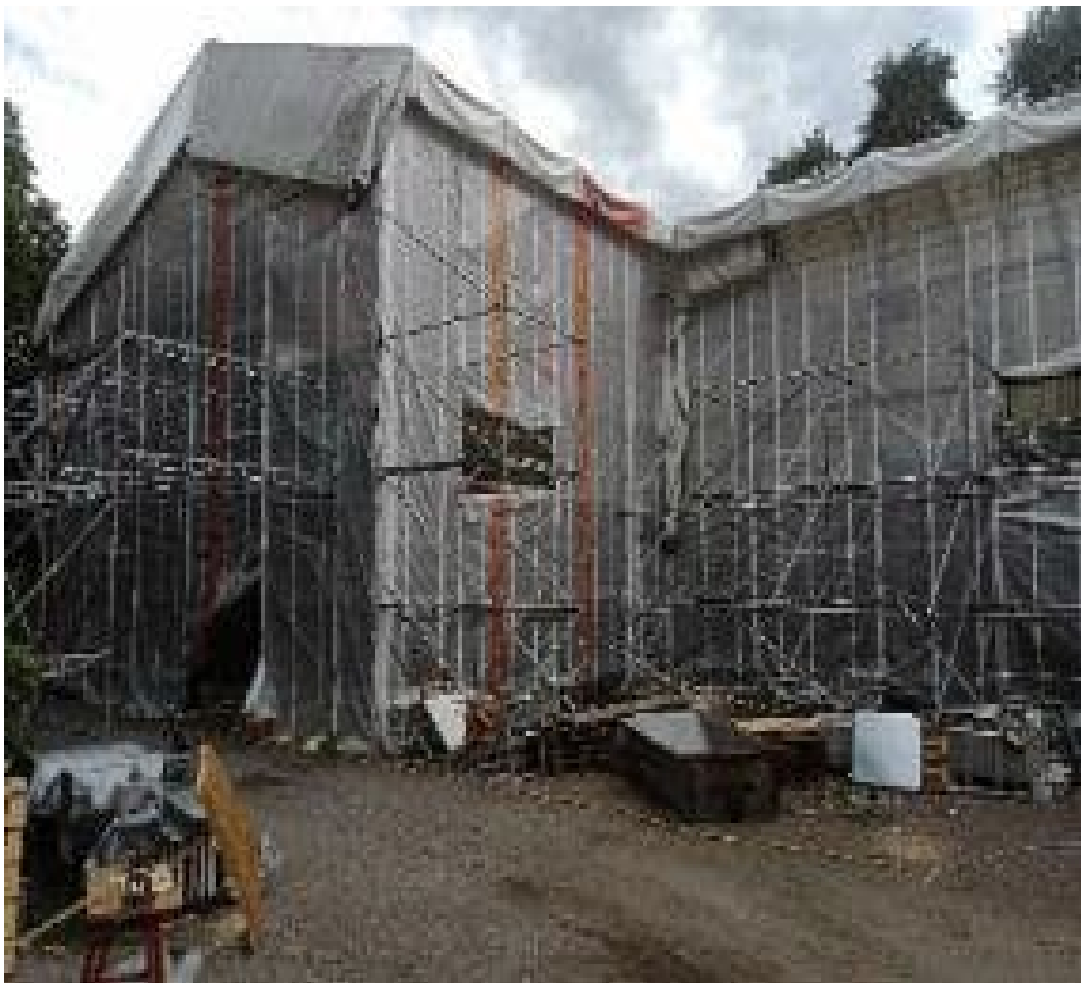
Kuva 95. Rakentaminen täyssuojauksen alla (huputus) [19.].
