# KUNTOTARKASTUS JA EKOLOGINEN KORJAUSSUUNNITELMA 60- LUVULLA RAKENNETTUUN OMAKOTITALOON

Koulutusala Tekniikan ja liikenteen ala	
Tutkinto-ohjelma Rakennusmestarin tutkinto-ohjelma	
Työn tekijä Jussi Ronkainen	
Työn nimi Kuntotarkastus ja ekologinen korjaussuunnitelma 60- luvulla rakennettuun omakotitaloon	
Päiväys	07.04.2024
Sivumäärä/Liitteet	52/29
Toimeksiantaja Yksityinen henkilö	
<p>Opinnäytetyön tarkoituksena oli tehdä kuntotarkastus ja suunnitella ekologinen korjaus- ja perusparannussuunnitelma 1966 valmistuneeseen omakotitaloon. Tavoitteena oli saada tietoa rakennuksen nykyisestä kunnosta ja hyödyntää tätä tietoa korjaussuunnitelmien tekemiseen. Tavoitteena oli myös suunnitella uusi pesuhuone asuinkerrokseen ja laskea korjaus- ja muutostöiden kustannukset.</p> <p>Kuntotarkastuksen lähtötietoina käytettiin vanhoja lupapiirustuksia sekä asukashaastattelua. Kuntotarkastus suoritettiin aistinvaraisesti sekä hyödyntäen lämpökameraa ja pintakosteusilmaisinta. Tarkastuksessa tehtiin myös rakenneavauksia rakenteiden kunnan toteamiseksi. Rakennukselle tehtiin korjaussuunnitelma kuntotarkastuksessa saatuja tuloksia hyödyntäen. Perusparannussuunnitelma tehtiin toimeksiantajan tarpeid

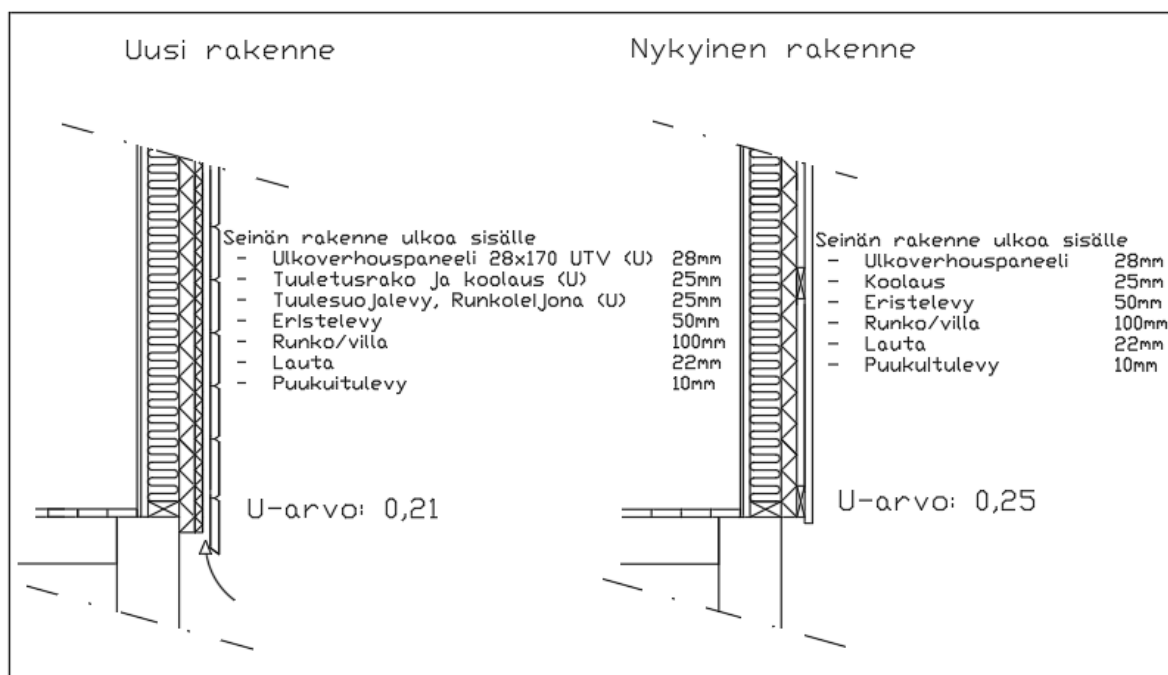
KUVA 2. Seinän leikkauspiirustus (Ronkainen 2023, CC BY-SA)

Ulkovouraus on kostumisesta ja puutteellisesta tuuletusraosta johtuen huonokuntoinen ja vaatii uusimisen (kuva 2). Ulkovouren korjaus tehdään seinä kerrallaan, niin ettei aiheuteta turhaan säärasitusta auki oleville rakenteille. Ulkovouraus ja sen alla oleva koolaus puretaan. Asennettu lisälämmöneriste tarkastetaan ja tehdään tarvittavat korjaukset niiltä osin kuin on tarve. Vanhan lämmöneristeen päälle asennetaan 25 mm puukuitutuulensuojalevy, jonka päälle tehdään pystykoolaus 25 mm paksuista rimoista. Tuulensuojalevy viedään harjalle asti. Mahdolliset vaakasaumat teipataan tuulensuojateipillä tiiviin rakenteen saavuttamiseksi. Koolauksen päälle asennetaan vaakaan uusi 28 mm paksu ulkovourauspaneeli. Kun kaikki seinät on paneloitu, asennetaan nurkkiin vuorilaudat. Lopuksi seinäpinnat maalataan kahteen kertaan. Paneelit voidaan maalata kertaalleen jo ennen asentamista, jolloin seinäpinnat tarvitsevat vain yhden maalaus kerran.

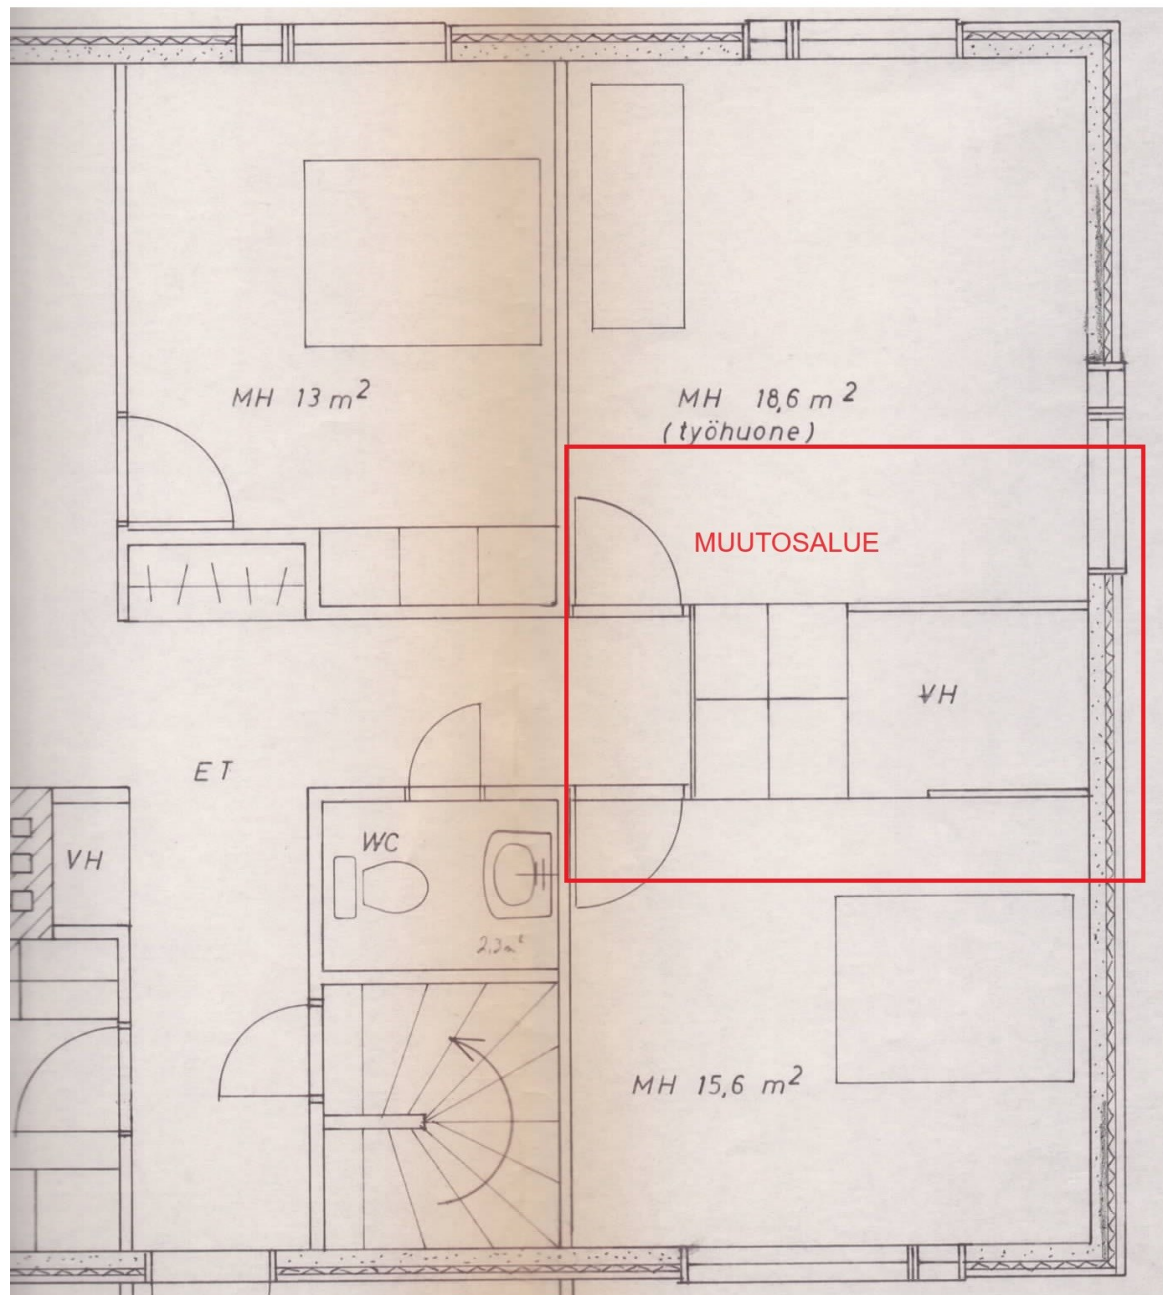
KUVA 4. Pohjapiirustus, muutosalue (Ronkainen 2023, CC BY-SA)

Vanhat kellarissa sijaitsevat pesuhuone, sauna ja kodinhoitotilat poistetaan käytöstä kosteusvaurioiden takia. Vanhojen tilojen uudelleen käyttöönotto edellyttää, että tiloihin tehdään perusteellinen vesivahinkosaneeraus. Asiakas haluaa helpommin käytettävät peseytymistilat, joten kellarissa sijaitsevien pesutilojen saneerauksen sijaan rakennetaan uusi pesuhuone asuinkerrokseen. Soveltuva tila pesuhuoneelle saadaan purkamalla vanha vaatehuone ja pienentämällä makuuhuonetta (kuva 4). Vaatehuone ei ole aktiivisessa käytössä ja sen voi korvata vaatekomeroilla.

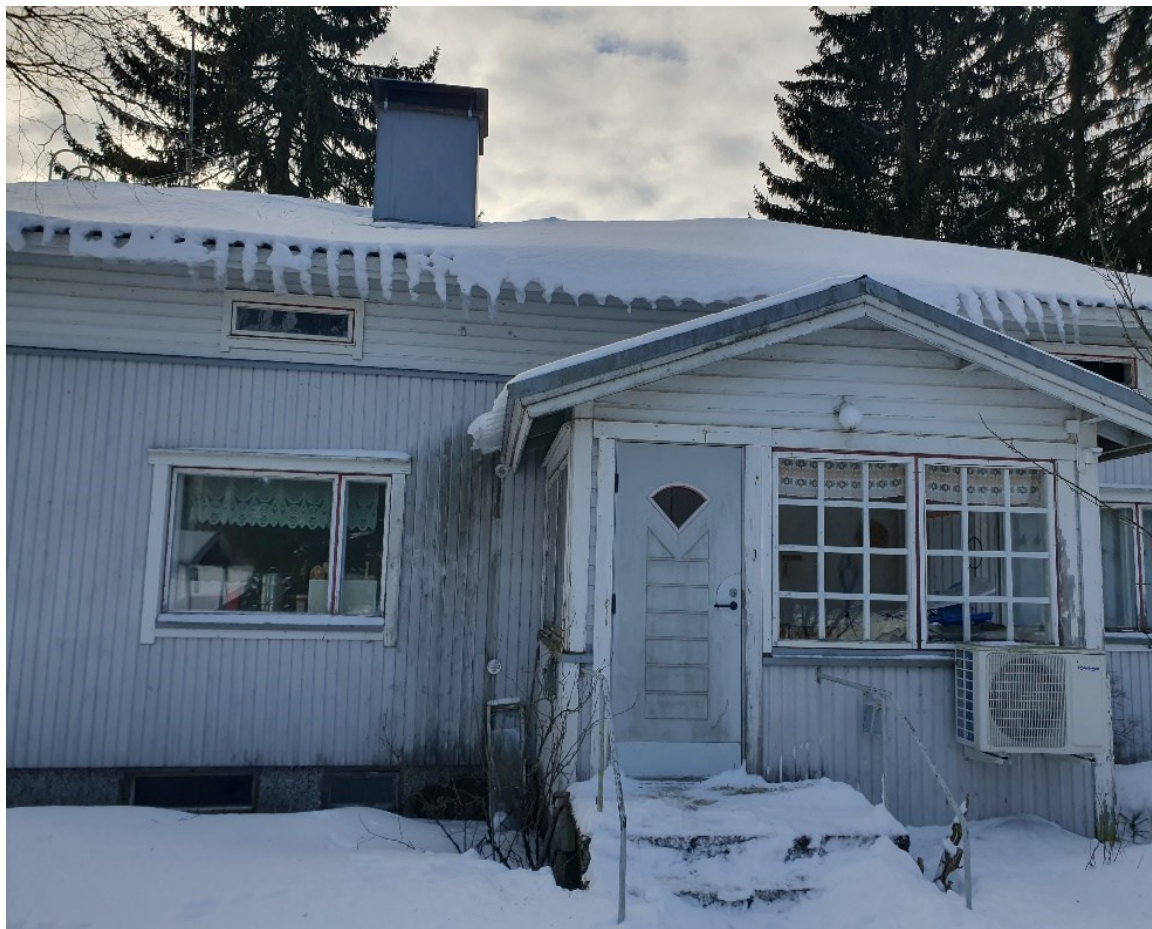
Yleisilmeeltään rakennus näyttää huonokuntoiselta. Räystäältä puuttuvat sadevesikourut ja sadevesien hallinta on kokonaisuudessaan olematon. Kuistin katolta tulevan veden aiheuttamat tummentumat ulkoverhouksessa, ovat selvästi havaittavissa. Ulko-ovi on likainen mutta ehjä ja suora. Ilmalämpöpumpulla olisi hyvä olla suoja ja pumpusta tuleva kondenssiovesi olisi hyvä ohjata pois päin rakennuksesta. Portaat ovat betoniset ja pinnoittamattomat, lumen ja jään vuoksi niitä ei voi tutkia tarkemmin. Porraskaiteet ovat ehjät mutta vaativat huoltokäsittelyn. Vesikatetta ei päässyt tarkastelemaan lumipeitteen vuoksi.

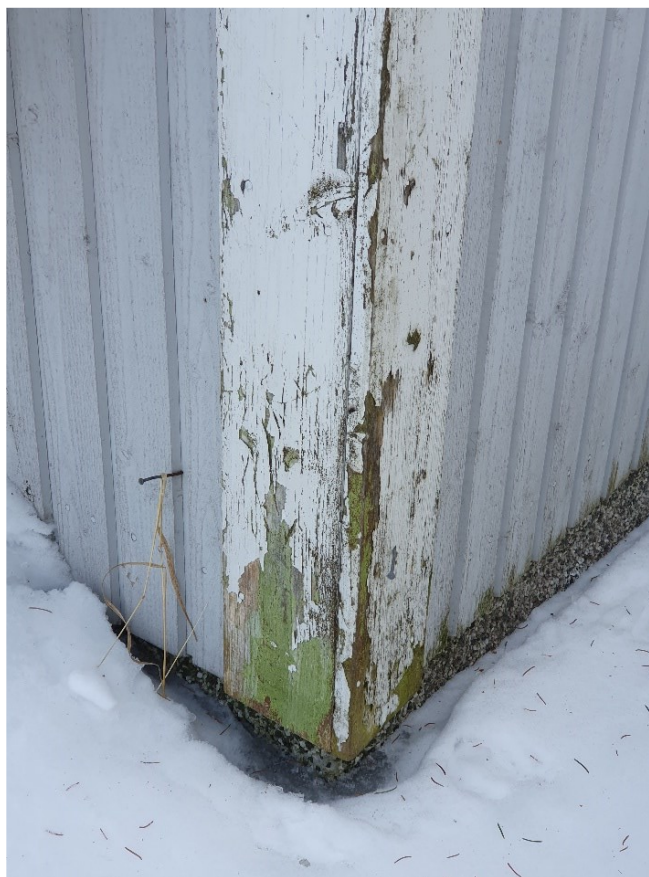
Ulkoverhouksen vaurioita

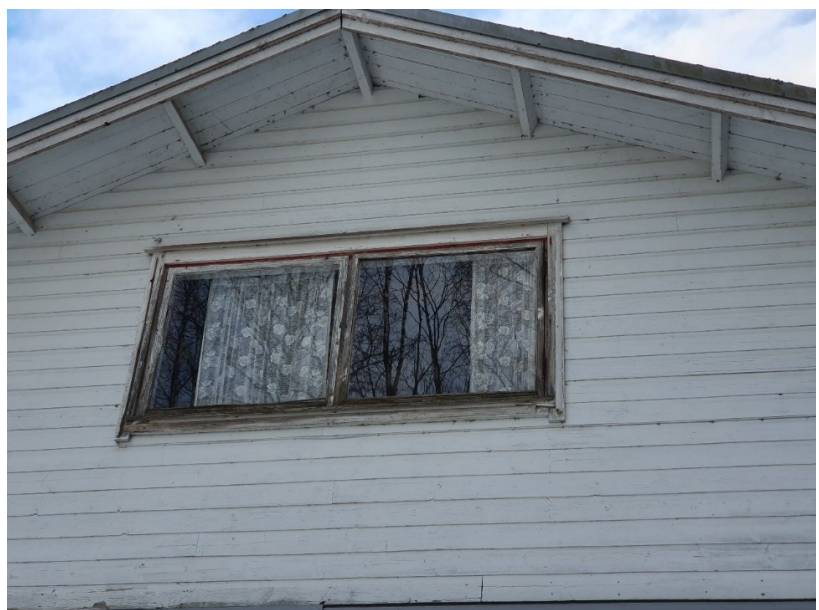
Ullakon ikkuna

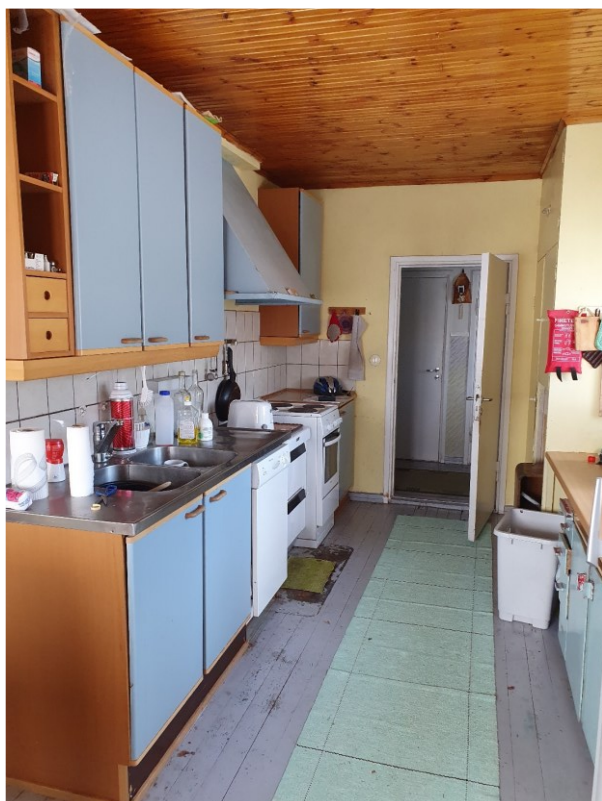
Keittiötä on osittain uusittu vuonna 1993. Kalusteissa on käytön jälkiä ja kulumaa, mutta niissä ei ole havaittavissa rakenteellisia vikoja. Lankkulattia on alkuperäinen mutta huoltokäsitelty vuosien aikana. Lattian maalaus on kulunut mutta muuten lattia on ehyt. Katossa on alkuperäinen panelointi. Seinät ovat maalattua puukuitulevyä. Keittiössä ei havaittu kosteutta kosteusmittauksissa.

Yleisilme keittiöstä

- Seinä ja lattiapintojen huoltomaalaus

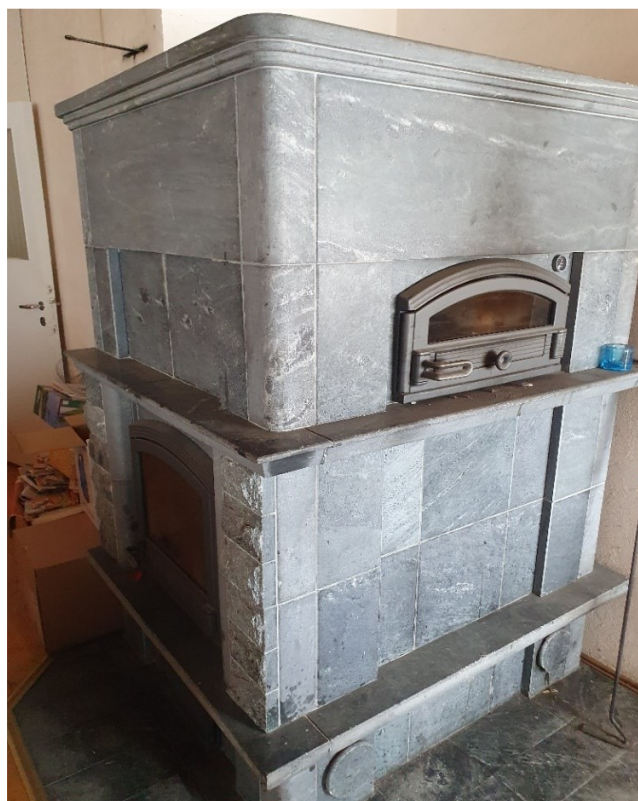
Takkaleivinuuni on hyväkuntoinen

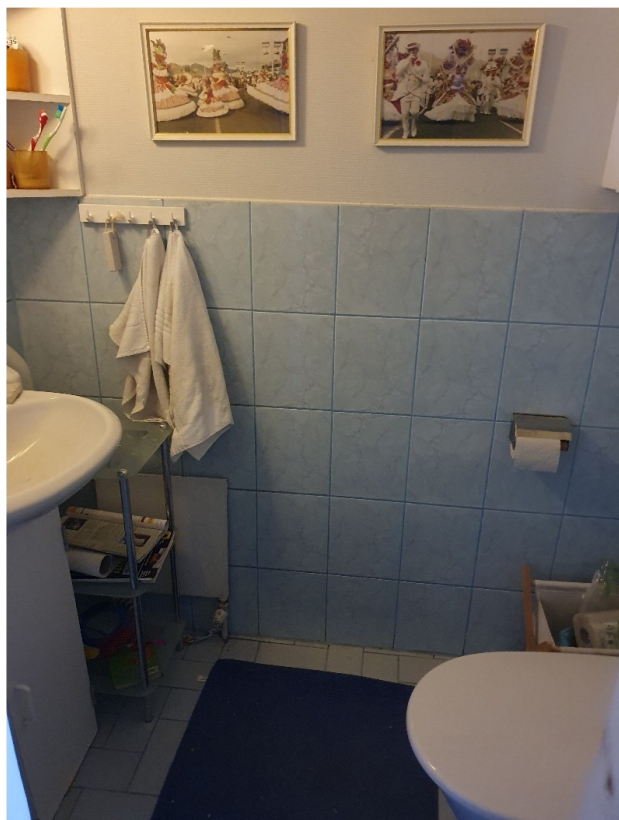
Vessan lattian pintakosteusmittauksessa ei havaittu poikkeamia.

Vessa on ikäisekseen hyvässä kunnossa

- Allaskaapin uusiminen

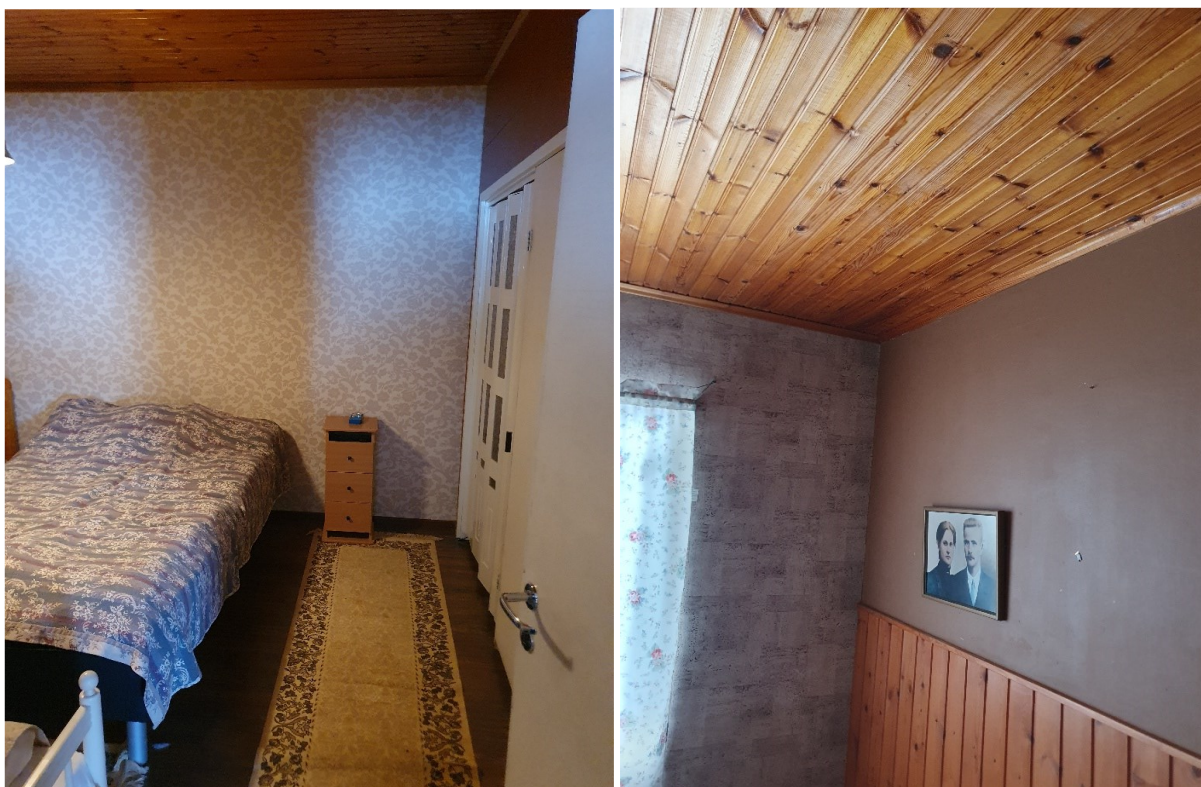
Seinä- ja lattiapintoja on uusittu vuosien varrella

- Lattian hionta ja pinnoitus
- Seinien pintojen uusiminen, tapetin poisto, maalaus/tapetointi

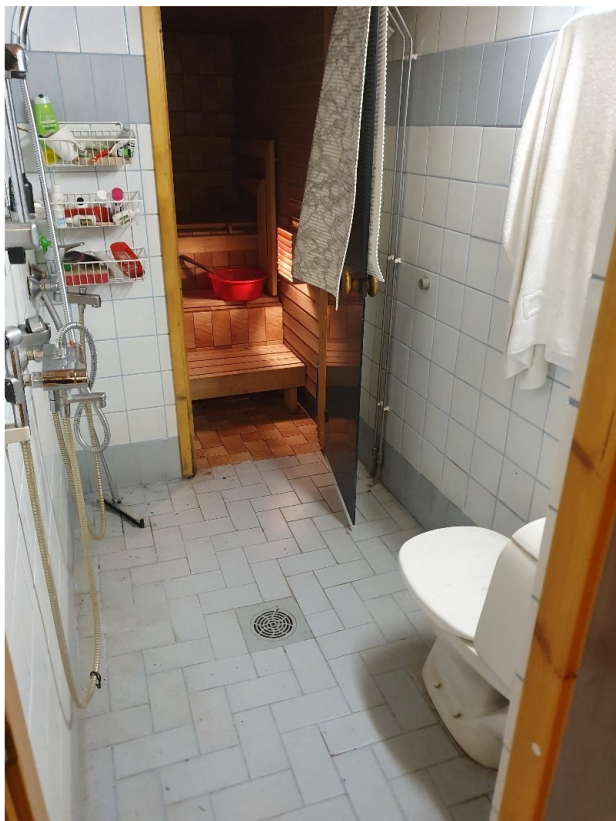
Pesuhuone

Kellarissa sijaitsevilla ammetilassa ja teknisissä tiloissa kosteuden aiheuttamia vaurioita. Laattoja on irti isolta alueelta. Pintakosteuslukemat ovat koholla pintakosteuskartoituksen mukaan koko lattian alueelta sekä seinällä n. 1 metrin korkeuteen asti.

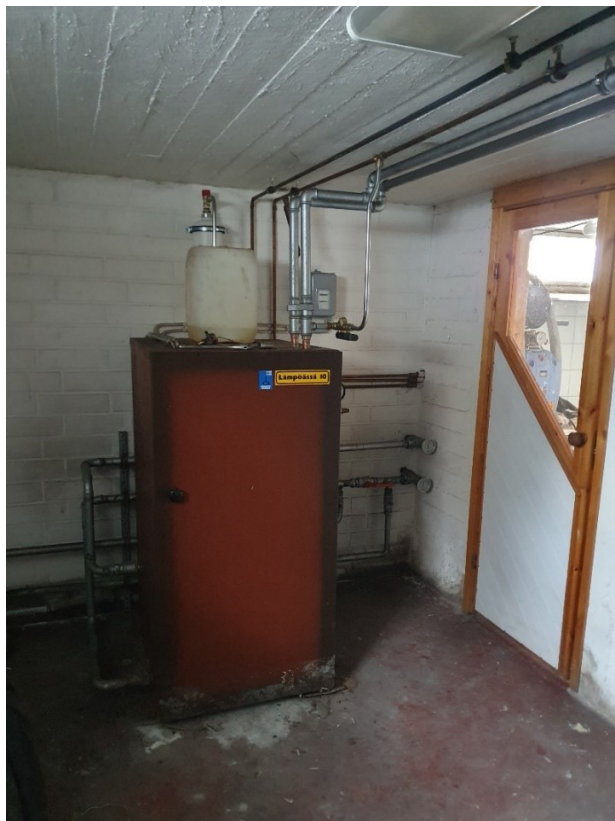
Tekninen tila

Kellarissa sijaitsevilla pesutiloissa, teknisissä tiloissa ja kodinhoitohuoneessa on laajalti kosteuden aiheuttamia vaurioita. Kosteus johtuu pääasiassa puutteellisesta pohjaveden hallinnasta.

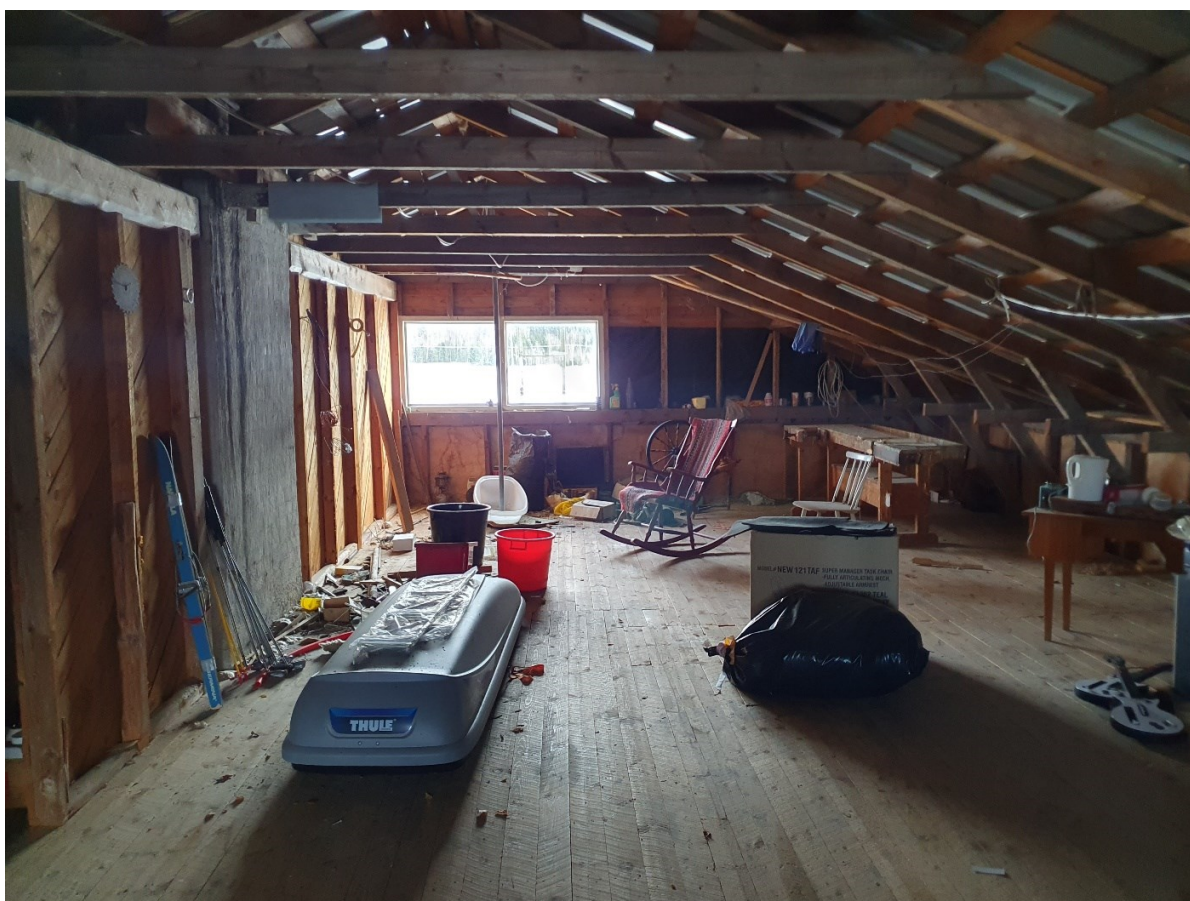
Yleiskuva ullakolta

Peltikatteen alta puuttuu aluskate, jonka puute aiheuttaa riskin katon kosteustekniseen toimivuuteen.

- Ullakolle johtavan oven uusiminen
- Peltikatteen tiivistäminen
