# Rakennushistoriallinen selvitys

Aitolahden vanha pappila

OPINNÄYTETYÖ  
Toukokuu 2024

Rakennusarkkitehdin tutkinto-ohjelma

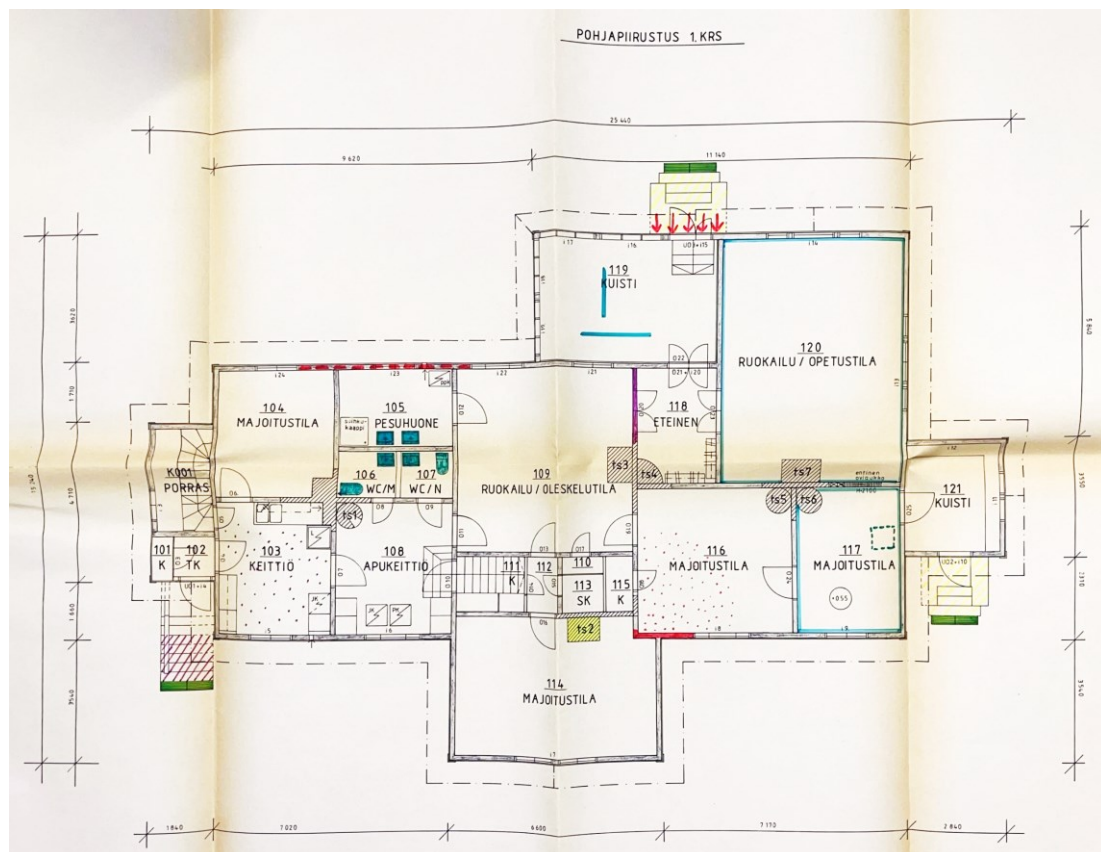
### 1. KERROS

SEINÄN ALIMMAINEN HIRSI OSITTAIN VESIVAURIOSTA AIHEUTUEN LÄPILAHONNUT JA HYÖNTEISVAURION PEHMENTÄMÄ. MYÖS YLEMPÄNÄ AINAKIN HIRSIEN PINNASSA VAURIOITA, LAJUUTTA EI TIEDOSSA

KUISTIN 119 ALPOHJAPALKISTOJA ON OSITTAIN KORVATTU HYÖNTEISVAURIOKOHDISTA UDELLA PUUTAVARALLA
-

MAJOITUSTILASSA KATTOVESIVAURIOSTA AIHEUTUVA VIERAS, VOIMAKAS HAJU. SEINÄPINNAN TAKANA MÄRKÄÄ, KOSTEUDEN LAAJUUTTA EI TIEDOSSA. SEINÄN JA KATON RAJASSA OLEVA SÄHKÖJOHTO KOSTEUSTESTA JOHTUEN RUOSTUNUT

TILAN 117 SEINÄHIRSISSÄ (AINAKIN PINTAOSISSA) KATOLTA JOHDETTUVIEN SADE- JA SULAMISVESIEN AIHEUTTAMA LAHOVAURIOITA, LAAJUUS EI TIEDOSSA
