# TAPOFIX-BIOPOLYMEERIN KÄYTTÖ SORATIEN PINTA- KELIRIKON EHKÄISEMISESSÄ

Opinnäytetyö

<b>Tekijä</b>	Joonas Vaarala	<b>Vuosi</b>	2024
<b>Ohjaaja(t)</b>	Ari Romakkaniemi		
<b>Toimeksiantaja</b>	Destia Oy		
<b>Työn nimi</b>	TapoFix-biopolymeerin käyttö soratien pintakelirikon ehkäisemisessä		
<b>Sivumäärä</b>	33

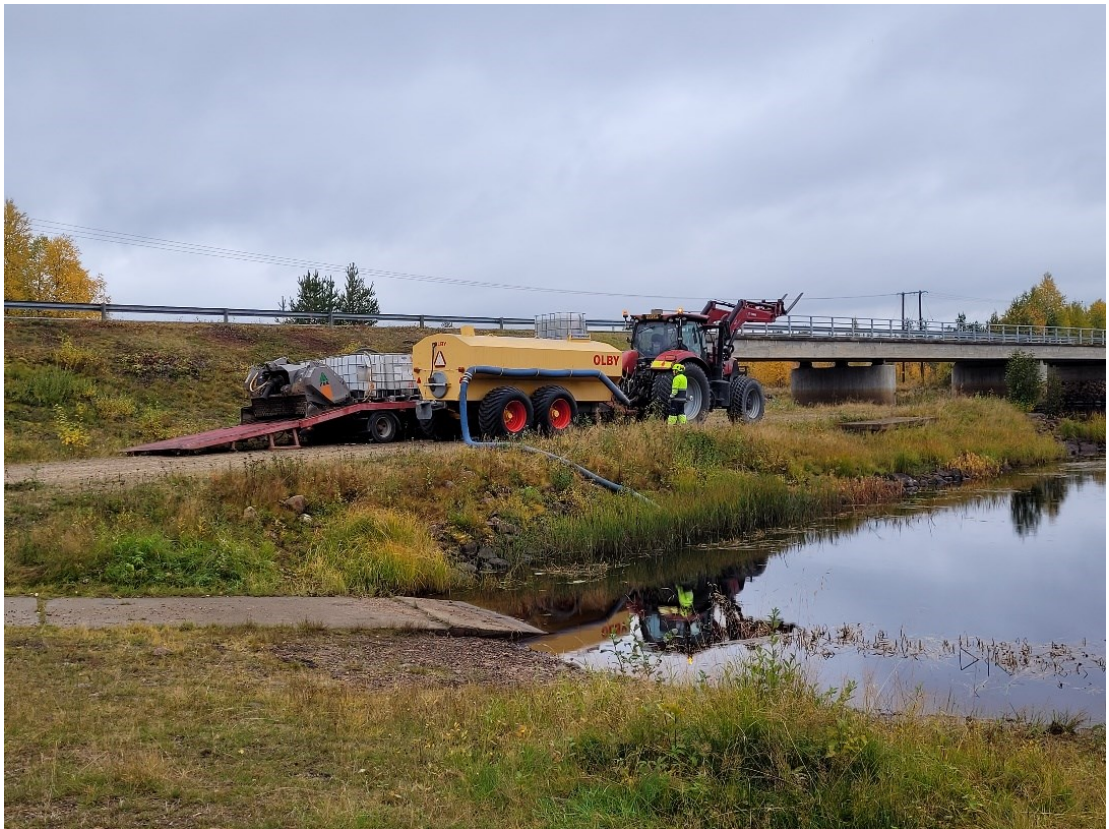
Kuvio 5. Veden lisäys lietevaunuun (Annala 2022)

Valmisteluvaiheen jälkeen aloitettiin kokeilun toteuttaminen. Ensimmäiseksi soratien pinta rikottiin tiehöylällä, samalla kasaten sitä reunapalteeeksi tien reunaan. Tämä tehtiin, jotta TapoFix saadaan tarttumaan tien pintaan paremmin, eikä se pääse valumaan ojiin. Seuraavaksi TapoFix-konsentraatti ja vesi imettiin pumpun avulla lietevaunuun levitystä varten. TapoFix tuotiin työmaalle 1 m<sup>3</sup> kokoisissa IBC- konteissa. Kontteja säilytettiin tiekoealueen läheisellä veneenlaskupaikalla, josta saatiin samalla imettyä kyytiin vaadittava määrä vettä (Kuvio 5).

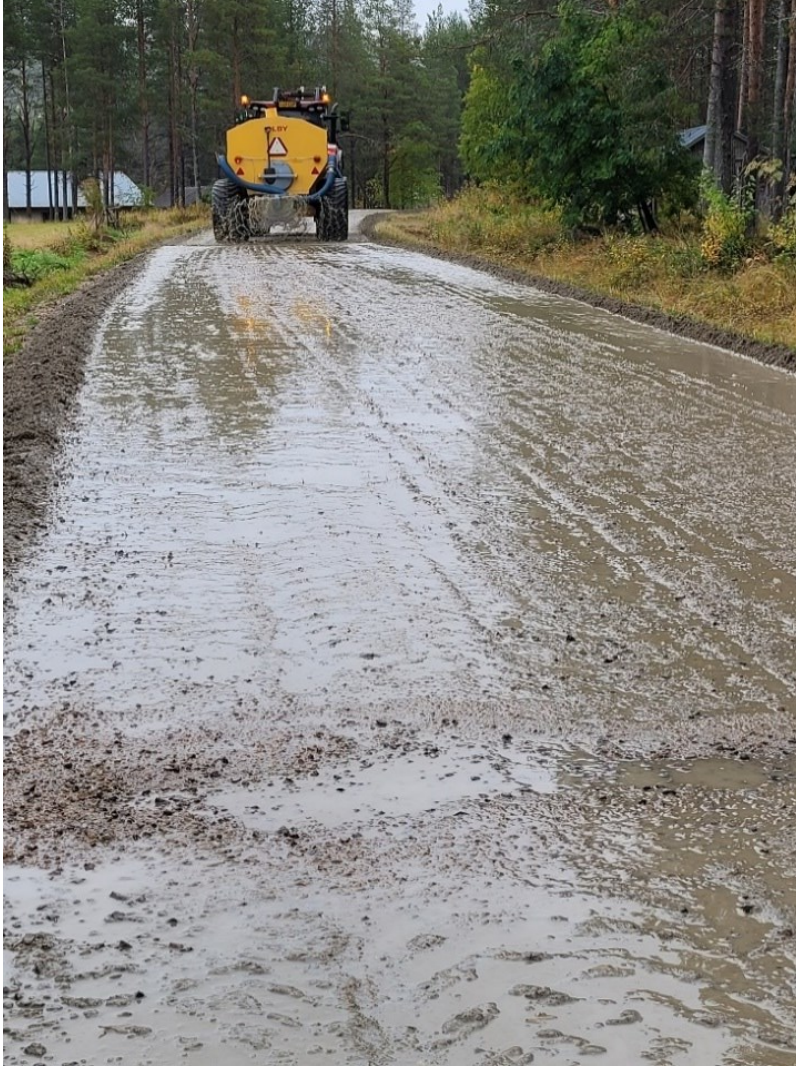
Kuvio 6. Liuoksen levitys (Annala 2022)

Liete vaunun täytön jälkeen aloitettiin TapoFixin levitys tielle (kuvio 6). Samaan aikaan, kun traktori levitti liuosta tielle, höylä käänsi sen perässä reunapalletta takaisin tien päälle.

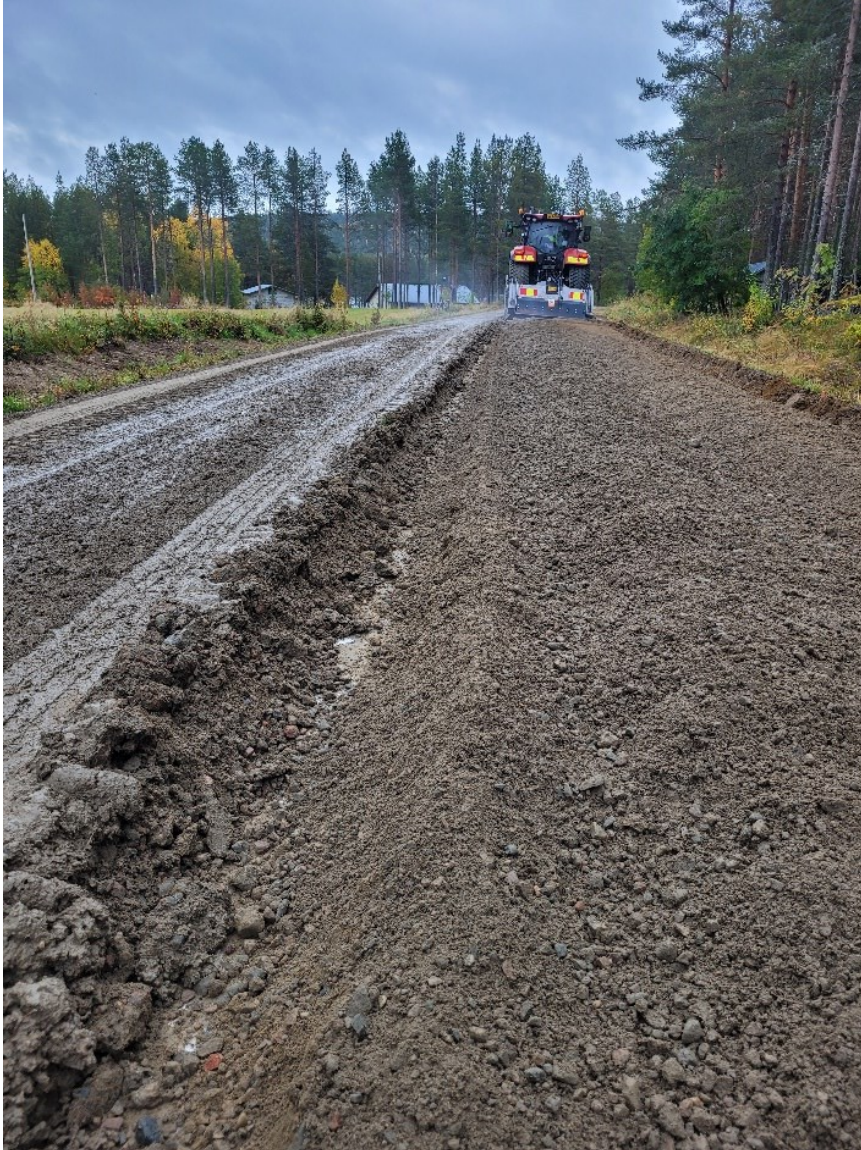
Kuvio 7. Sekoitus kivijyrsimen avulla (Annala 2022)

Liuoksen levityksen jälkeen tie jysyttiin traktorin perään kiinnitettävän kivijyrsimen avulla (kuvio 7). Kivijyrsin kääntää tien pintaa noin 10 cm syvyydeltä ja murskaa tien pintakunnon hoitoa haittaavat kivet (Huuskonen & Mäentausta 2021, 13). Jyrsinän merkitys on suuri, sillä se saa sekoitettua TapoFixin tasaisesti tien kulutuskerroksen kanssa, samalla murskaten kiviä, jotka saattaisivat myöhemmin alkaa aiheuttamaan tien pinnassa reikiintymistä.

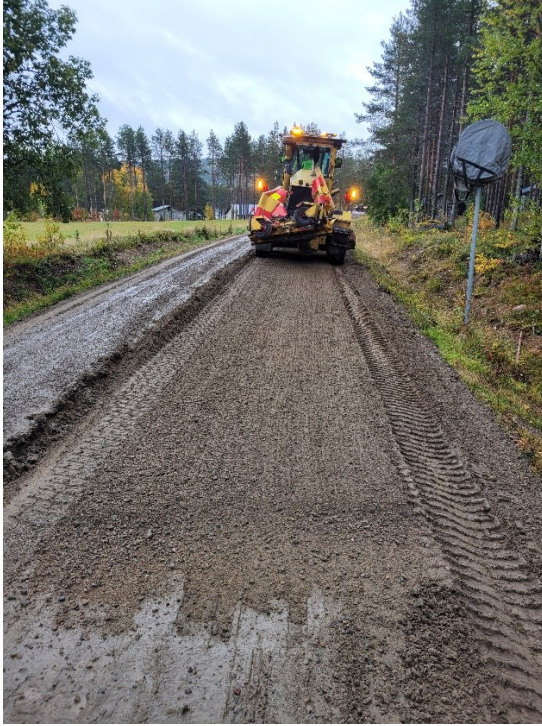
Kuvio 8. Tien muotoilu höylällä (Annala 2022)

Sekoitusjyrsinnän jälkeen tie pyritään höyläämään heti lopulliseen muotoonsa (kuvio 8).

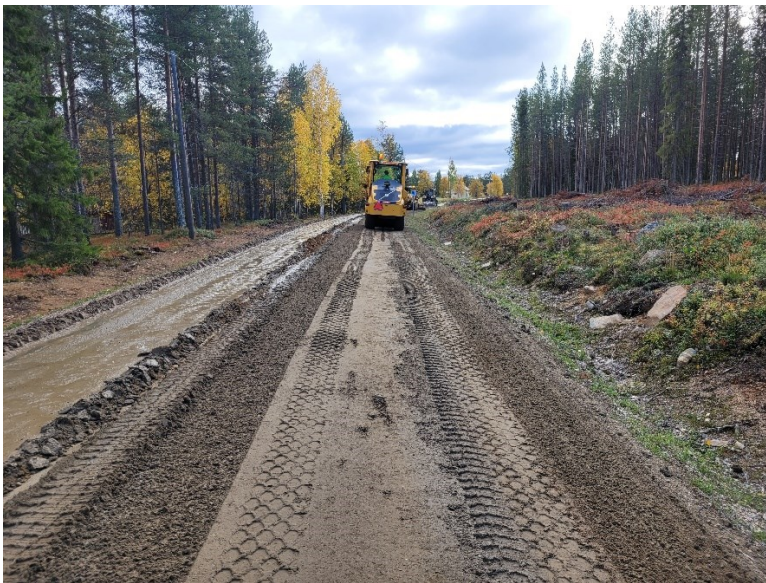
Kuvio 9. Tien tiivistäminen jyrällä (Annala 2022)

Höyläyksen jälkeen tie tiivistetään. Tiivistysvaihe voidaan suorittaa yksinkertaisimmillaan ajamalla testiosuudella hitaasti tasaista vauhtia esimerkiksi traktorilla tai kuorma-autolla. Niesintien kokeilussa käytettiin myös täryjyää työstöosuuksilla 2–4 (kuvio 9). Jyrällä tiivistettäessä kokeiltiin pelkkää valssausta ja kevyttä täryä. Jyrän käytöllä ei havaittu olevan merkittävää vaikutusta.
