FYYSISEN ESTEETTÖMYYDEN KARTOITUS TAMPEREEN  
SEUDUN AMMATTIOPISTON KOIVISTONTIEN  
TOIMIPISTEESSÄ

Fyysisen esteettömyyden kartoitus Tampereen seudun ammattiopiston  
Koivistontien toimipisteessä  
Pajula, Matti  
Satakunnan ammattikorkeakoulu  
Hyvinvointiteknologian koulutusohjelma YAMK  
Joulukuu 2014  
Ohjaaja: Sirkka, Andrew  
Sivumäärä:38  
Liitteitä:1

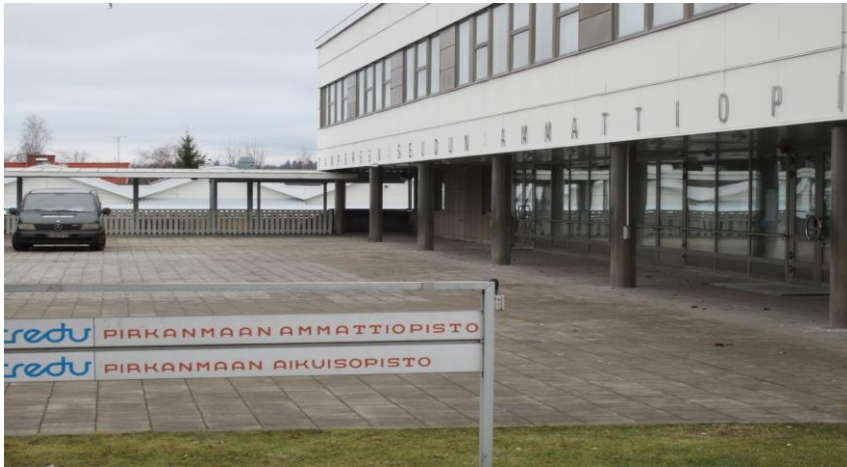
Kuva 1. Kulkureitti Koivistontien suunnasta saavuttaessa.

- Linja-autolla saapuville ei ole opasteita
- Omalla autolla saapuville on pieni opastaulu, josta lukeminen on hankalaa, opastaulussa ei myöskään ole karttaopasteita.
-

- *Opasteet tulisi asentaa jo bussipysäkkien välittömään läheisyyteen.*
- *Liittymässä oleva opastaulu siirretään ajoradan viereen, lisäksi lisätään kartta-opaste.*

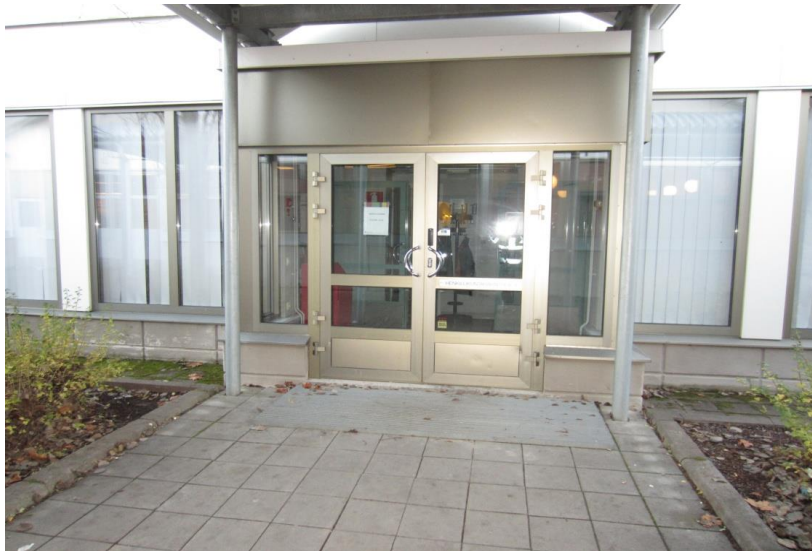
Kuva 6. Alakerran sisäänkäynti.

- *Ulkoapäin katsottuna sisäänkäynnit eivät erotu muusta lasiseinästä*
- *Oven välittömässä läheisyydessä ei ole sisätiloja kuvaavia opasteita*
- *Ulko-ovien laseissa ei ole niiden havaittavuutta lisääviä merkintöjä.*
- *Kynnykset ovat yli 20 mm korkeita.*
- *Vain toisessa pääsisäänkäynnissä on automaattinen oven avausmekanismi, eikä sekään suostunut avautumaan, kuin pitkän odottelun jälkeen.*

- *Tarvitaan hyvin valaistu opaskartta, joka kuvaa sisätilojen toimintaa ja ohjaa kulkureitit rakennuksen eri osiin.*

- *Molemmissa pääsisäänkäynneissä tulisi olla automaattinen avausmekanismi.*
- *Oven avausmekanismi vaatii huoltoa.*
- *Ovien kynnyksiin tulisi asentaa lyhyet luiskat.*

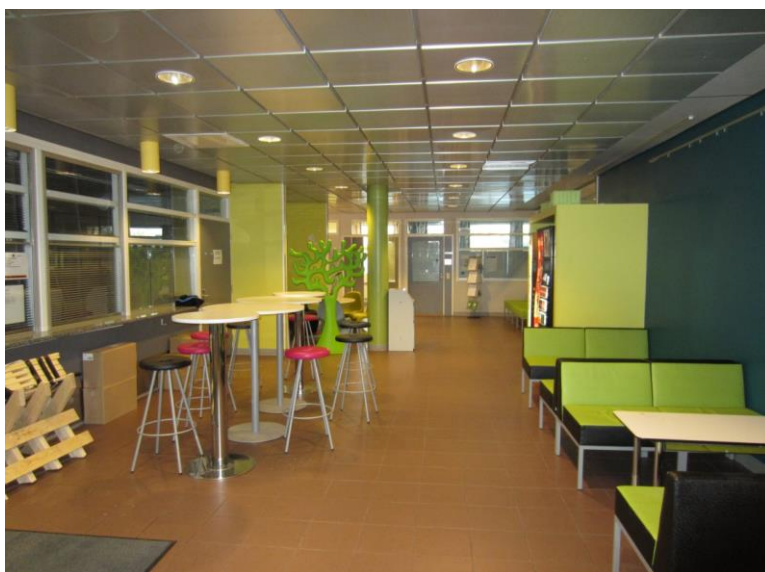
Kuva 9. Käytävän vasemmalla puolella sijaitsee vahtimestarin työtila.

- *Suunnistaminen aulasta rakennuksen eri osiin on hyvin hankalaa mm. hissille ja INVA WC:lle ei ole opasteita.*
- *Vahtimestarin työtilaan ei ole selkeää opastetta.*

- *Tarvitaan uudet isokokoiset opasteet. Opasteiden tulee myös olla riittävän alhaalla, jolloin myös pyörätuolista käsin lukeminen onnistuu.*

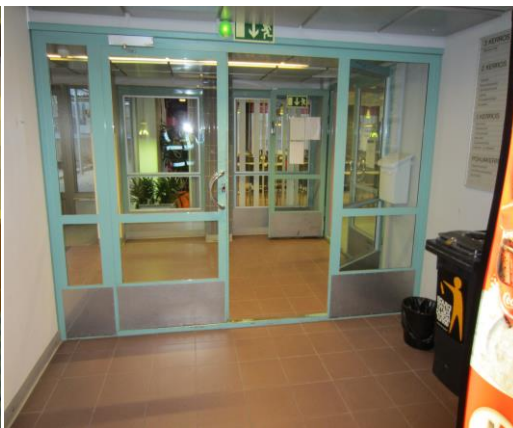
Kuva 11. Pohjakerroksen palo-ovi.

- *Pohjakerroksessa palo-ovet ovat käsin avautuvia, joka hankaloittaa pyörätuolilla kulkemista.*
- *Osa kynnyksistä oli liian korkeita.*
- *Laseista ja ovista puuttuivat huomiotarrat.*
- *Opasteita liian vähän*

- *Ovien avausmekanismeihin tehdään avaamista helpottavia toimenpiteitä, esimerkiksi sähköiset oven avaaajat.*
- *Kaikkiin korkeisiin kynnyksiin asennetaan luiskat*
- *Opasteet asennetaan kulkuväylille sekä hissien ja esteettömien WC tilojen kulkureiteille.*
