Kirjolan koulun itselleluovutus Infomaatilla

Kuivaketju 10 sivuten

Opinnäytetyö, toukokuu 2024

Toimeksiantaja
Rakennus Pesonen Oy

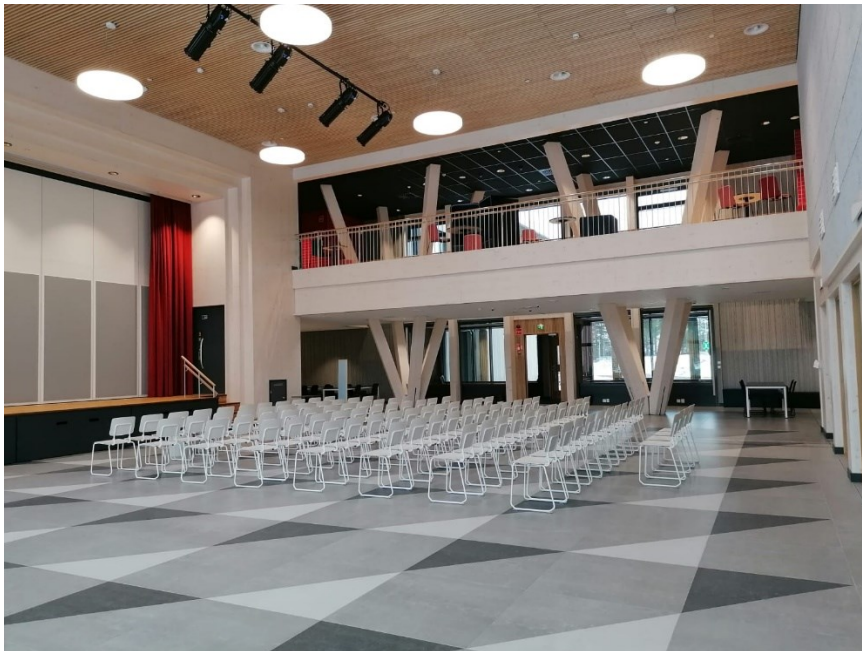
Kuva 3. Kirjolan koulun monitoimisali (Kuva: Timo Niemi 2024).

Kuvassa 3 on Kirjolan koulun monitoimisali. Toisessa kerroksessa näkyy solujen välinen silta. Kuvassa näkyy kattavasti erilaisia pintamateriaaleja, joita tarkastellaan opinnäytetyön virhe- ja puutelistoissa.
