RAKENTEIDEN TIIVISTÄMINEN

TEKIJÄ Hannu Lahtinen

Opinnäytetyössäni työmaana on koulurakennus Pohjois-Savossa, jossa on todettu sisäilmaongelmia. Korjausalue on kuvan 1 mukainen, ja käsittää kerrokset 1–3. Huoneet ovat pääasiassa luokkahuoneita ja käytäviä. Rakennus on valmistunut 1950-luvulla ja on betoni- ja tiilirakenteinen, ulkoseinät ovat betonirakenteisia ja villaeristettyjä. Julkisivut ovat rapattuja, välipohjat ylä-laattapalkistoja. Kohteessa on tehty kunnossapitokorjauksia ja toiminnan edellyttämiä muutostöitä. Seurantamittauksia on tehty useina vuosina ja myös henkilökunta on raportoinut sisäilmaan liittyvistä oireiluista. Kohteessa on koneellinen poisto- ja tuloilmanvaihto.

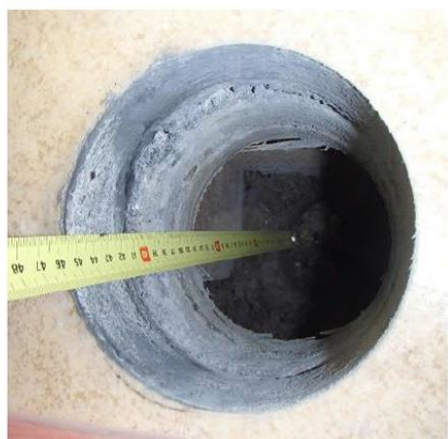
Kuva 4. Rakenneavaus. (Sitowise)

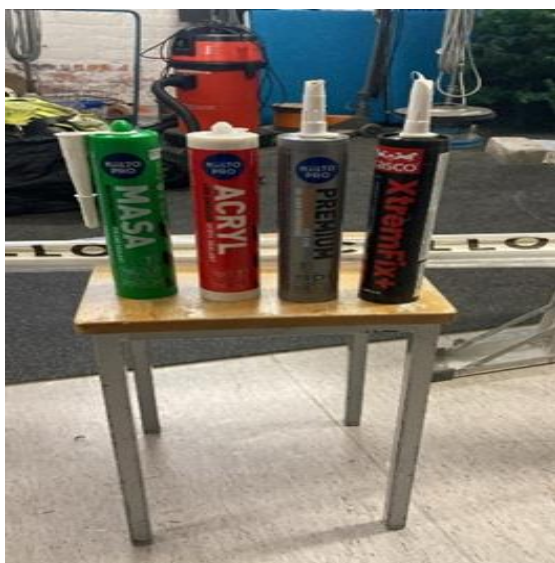
Masa tiivistysmassa on monikäyttöinen liima- ja tiivistysmassa, joka on päälle maalattavissa, kestää hyvin sään räsitusta ja UV-säteilyä. Massa NSF-rekisteröity, joten voidaan käyttää myös tiloissa, jossa käsitellään elintarvikkeita. Päästöluokitus on M1. Kuva 11. (Kiilto 2024.)

Kuva 11. Liimamassat. (Lahtinen 2024)

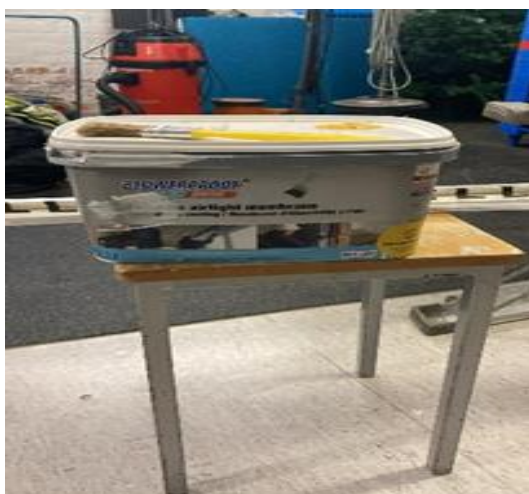
Blowerproof liquid/brush liuotteeton, polymeeripohjainen siveltävä ilmapuotojen tiivistysmassa/pinnoite, joka kuivuttuaan muodostaa ilmatiiviin kalvon, on 1-komponenttinen, M1-päästöluokitus, elastinen, soveltuu sisä- ulkokäyttöön, hyvä tartunta kaikille alustoille, kuituvahvisteinen. Massaa voidaan käyttää ilman nauhoitusta, sen päälle voidaan maalata, tasoittaa, pinnoittaa liimattavilla pinnoitteilla, kestävä, helppo työstää. Kuva 12. (Betton Oy 2020.)

Kuva 12. Blowerproof liquid/brush. (Lahtinen 2024)

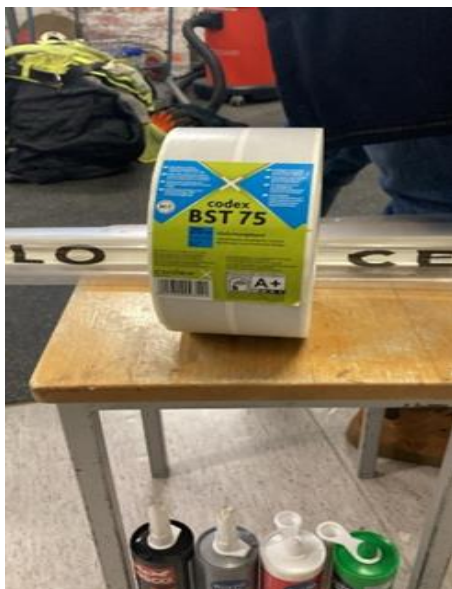
Codex BST 75 on kaasutiivis bytyylisaumanauha kuvassa 13, jota käytetään ilmapuotojen tiivistykseen sekä kosteuseristyksiin. Nauhan eduiksi luetaan itseliimautuvuus, M1-päästöluokitus, veden kestävyys sekä kemikaali-, lämmön- ja pakkasen kestävyys. Nauhalla on hyvä tarttuvuus ja vetolujuus ja asentaminen on helppoa nauhan elastisuuden ja joustavuuden vuoksi. Nauha tiivistyy hyvin seinän ja lattian liittyisiin ja sen sd-arvo on 180 m (kuvastaa vesihöyryn vastusta ilmapatjan läpi). (Betton Oy 2020.)

Kuva 13. Codex BST 75 bytyylinauha. (Lahtinen 2024)
