Käyttötarkoituksen muutos

Entinen kotiteollisuuskoulu ja päiväkotiki

OPINNÄYTETYÖ
Toukokuu 2024

Rakennusarkkitehdin tutkinto-ohjelma

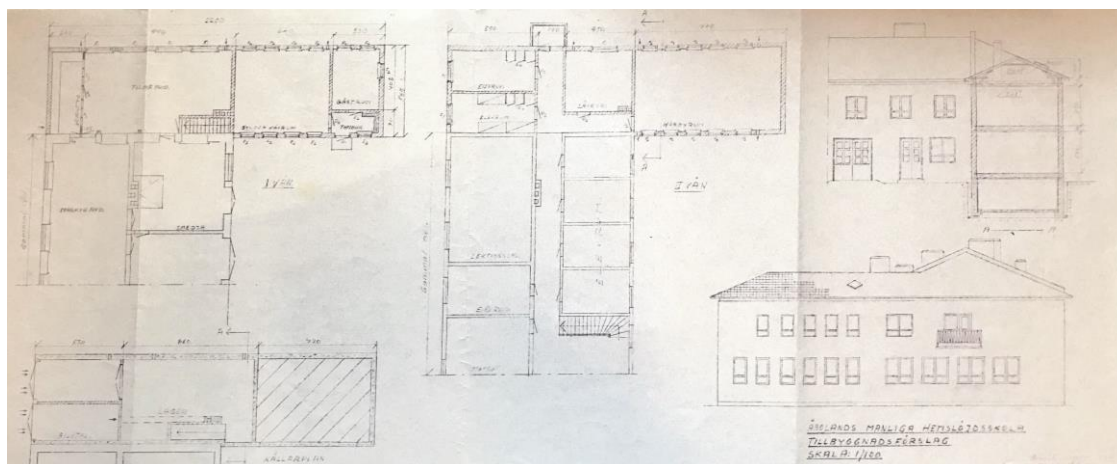
Laajennusosa suunniteltiin ja toteutettiin vanhan maantasokerroksen lattiakorkoa korkeammalle, mikä aiheuttaa 400 mm korkuisen tasoeron vanhan koulurakennuksen ja laajennuksen liitoskohdassa (kuva 22). Korkeusero vaikuttaa laajennuksen molemmassa maanpäällisessä kerroksessa. Ensimmäisen kerroksen huonekorkeus on 2700 mm, toisen kerroksen 2400 mm ja kellarin 2400 mm. Myös

KUVA 22. Vuonna 1966 laaditut piirustukset länsipäädyn kaksikerroksisesta laajennusosasta (Kemiönsaaren kunnanarkisto 2023).

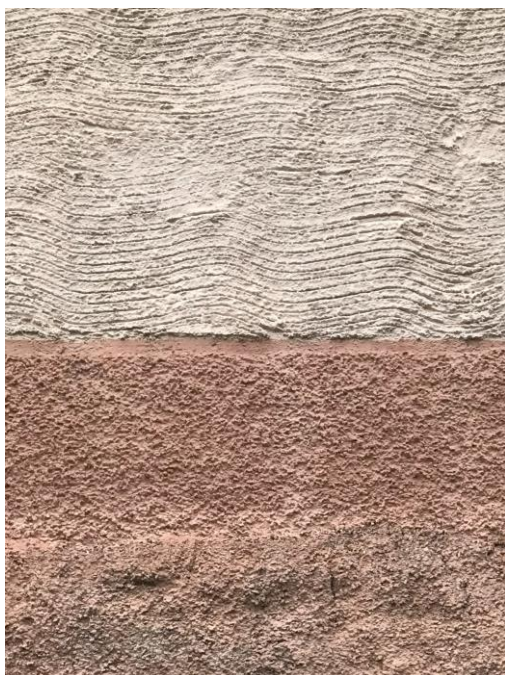
Pääjulkisivumateriaalina on ulkoseinien ulkopuolella kevytbetoniharkko, joka on roiskerapattu kalkkilaastilla. Rappauspinnat on maalattu kalkkisementtimaalilla (Storlund 1955). Maantasokerroksen ja toisen kerroksen ulkoseinien rappaukseen on kammattu aaltomaisia kuviota (kuva 29). Alkuperäisrakennuksen rappauksessa kammattu aaltokuvio poikkeaa laajennusosan rappaukseen tehdystä kuviosta. Alkuperäisrakennuksen ulkoseinissä rappauksen väri on myös aavistuksen kirkkaampi, mutta ero ei ole merkittävä. (Kuva 30.)

KUVA 29. Julkisivujen roiskerappaus sokkelissa ja ulkoseinissä (Roosa Hiltunen 2024).

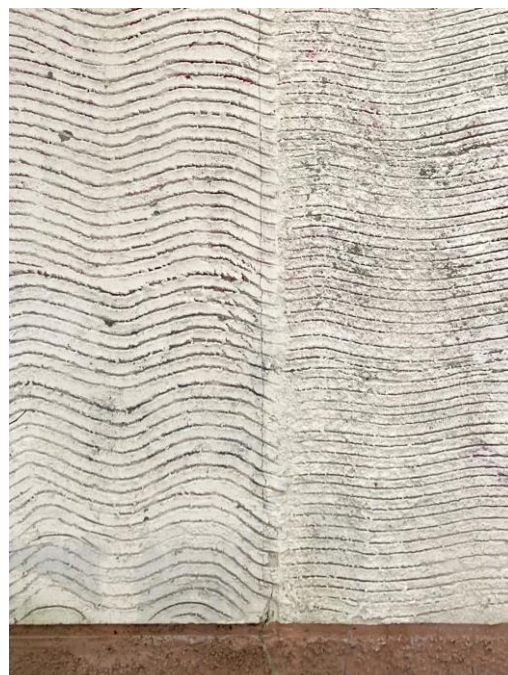
KUVA 30. Laajennusosan (vas.) roiskerappaus ja alkuperäisrakennuksen roiskerappaus (oik.) (Roosa Hiltunen).

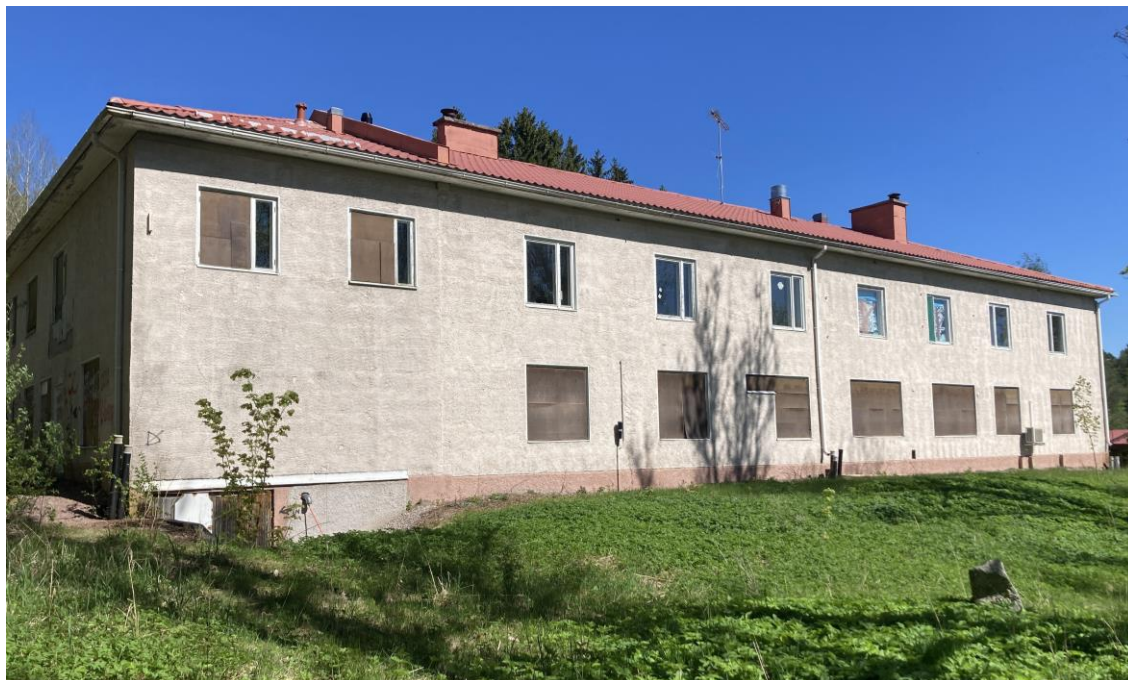
Rakennus on muodoltaan säännöllinen. Säännöllisyys toistuu myös muun muassa julkisivujen ikkuna-aukotuksessa, joka on toteutettu melko symmetrisellä jaotuksella vaihtelevalla ikkunakoolla. Aukotuksen epäsäännöllisyyttä kuitenkin esiintyy eteläjulkisivulla, jossa yhden maantasokerroksen ikkunan viereen on puhkottu toinen pienempi ikkuna (kuva 35). Syytä tähän poikkeavuuteen ei ole esitetty saatavilla olevissa asiakirjoissa.

KUVA 35. Eteläjulkisivun ikkuna-aukotusta (Roosa Hiltunen 2024).

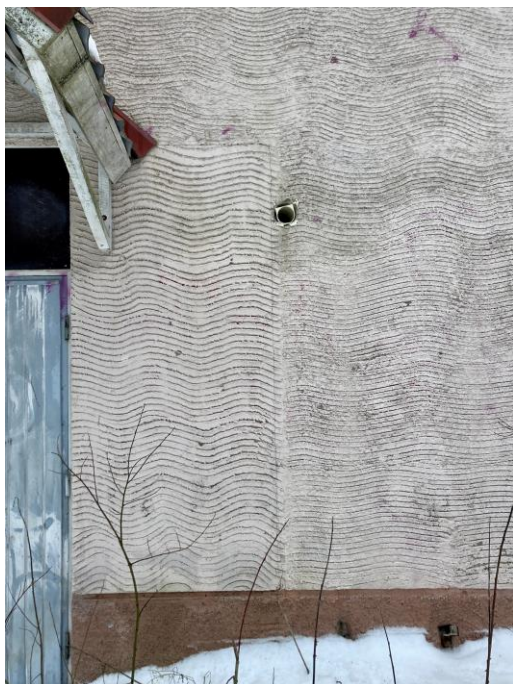
Sisäänkäyntejä rakennuksella on pohjois-, itä- ja länsipuolella. Pohjoispuolella yksi 1950-luvun pariovista on rakennettu umpeen, ja korvattu sivuosallisella

KUVA 38. Pohjoisjulkisivusta poistetun oviaukon saumakohta (Roosa Hiltunen 2024).

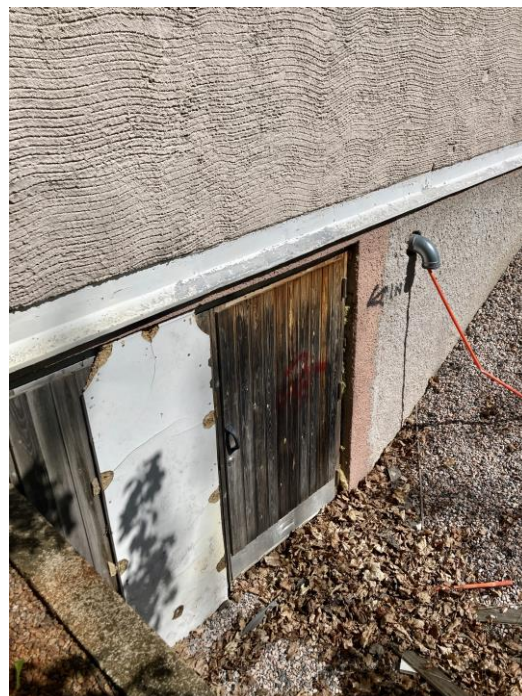
ovella. Ulko-ovet ovat vaihdettu uusiin ennen päiväkotitoiminnan alkamista, ja ne ovat huultamattomia vaaleansinisiä laakaovia, joissa osan yläpuolella on kiinteä ikkuna-aukko. (Kuva 38.) Lisäksi rakennuksen eteläpuolella on laajennusosan kellariin vievä pariovi, jonka kunto on välttävä. Oven vieressä on aikanaan ollut toinen oviaukko, joka on myöhemmin rakennettu umpeen ja jätetty maalaamatta. (Kuva 39.) Kellarista ei pääse rakennuksen muihin kerroksiin.

KUVA 39. Laajennusosan varaston sisäänkäyntien nykytila (Roosa Hiltunen 2024).

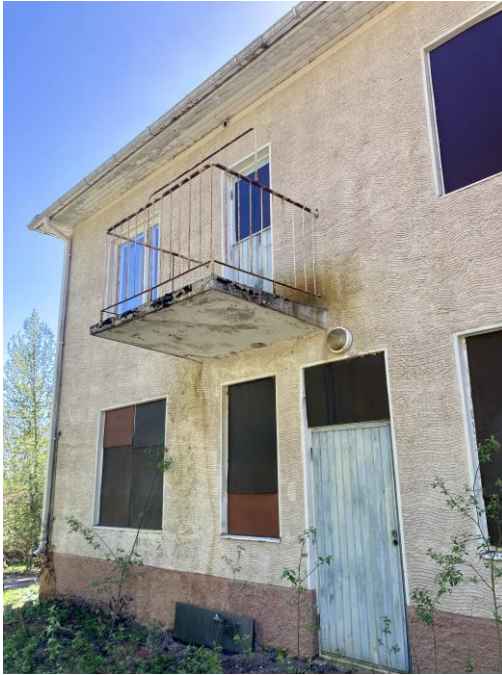
Rakennuksella on aikanaan ollut kaksi kattamatonta parveketta, joista vain toinen on enää olemassa. Parvekkeet on aikanaan tehty teräsbetonista ja niiden kaidepinnat taivutetusta raudasta. Pohjoisjulkisivun parveke on huonokuntoinen ja kaipaa välittömiä korjaustoimia (kuva 43). Länsipuolen parveke on poistettu kokonaan julkisivulta (kuva 44). Kyseinen parveke on aikanaan tuettu kahdella metallipilarilla, jotka on luultavasti poistettu tontilta parvekkeen poiston yhteydessä.

KUVA 43. Pohjoisjulkisivun huonokuntoinen parveke (Roosa Hiltunen 2024).

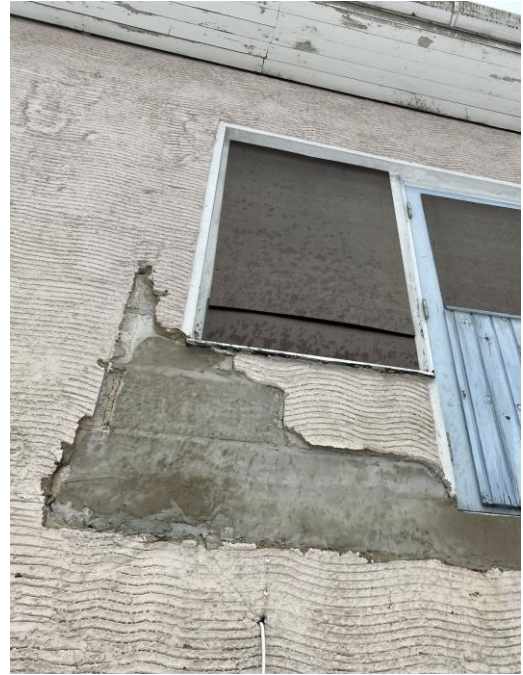
Rappauksessa esiintyy kosteusvaurioita, jotka ovat aiheutuneet muun muassa puutteellisesta sadevesijärjestelmän, kuten sadevesikourujen ja syöksytorvien korjauksesta (kuva 31). Myös rakennuksen sokkelin rappauksessa esiintyy useita pintavaurioita. Rappaus on paikoitellen murtunut ja sen takaa on paljastunut osia sokkeli- ja ulkoseinärakenteesta (kuva 32). Vaurioita esiintyy esimerkiksi rakennuksen itä- ja länsijulkisivuilla. Itäjulkisivulla ilmenee myös rappauksen värimuutoksia. (Kuva 33 & 34.)

KUVA 44. Länsijulkisivulta poistettu parvekerakenne sekä rappauksen alta paljastuneet kevytbetonihiharkot (Roosa Hiltunen 2024).

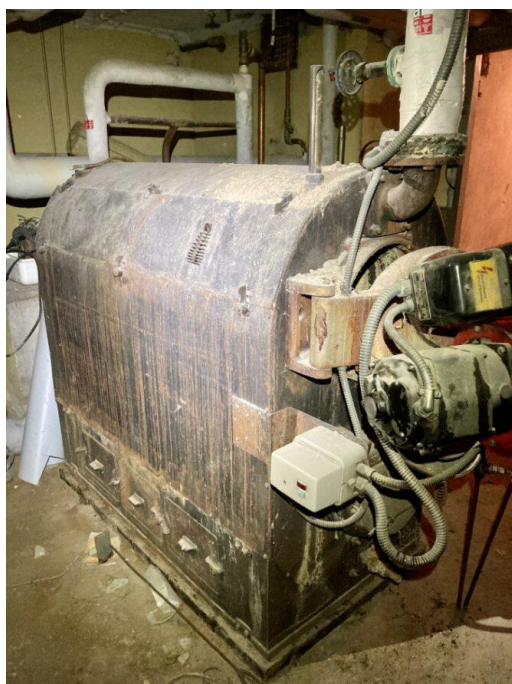
Kellarissa sijaitsee entinen öljykattila, jota ei ole enää viime vuosikymmeninä käytetty. Laite on vanhanaikainen ja toimivuudeltaan epäluotettava. (Kuva 49.) Kellariin on 2000-luvulla asennettu myös uusia taloteknisiä laitteita, kuten esimerkiksi vuonna 2007 kaukolämmön alajakokeskuksen (kuva 50) (Minkkinen ym. 2011, 4). Rakennuksen taloteknisten laitteiden toimivuus on tarkistettu 2010-luvulla kiinteistöön tehdyn kuntoarvion myötä, jolloin huomautettiin osan laitteiden kaipaavan korjaustoimia (Minkkinen, Nuutila & Mutanen 2011, Kuvaliite 20/21). Muun muassa kellarin sähköasennusten kunnostamisesta huomautettiin.

KUVA 49. Rakennuksen entinen öljykattila (Roosa Hiltunen 2024).

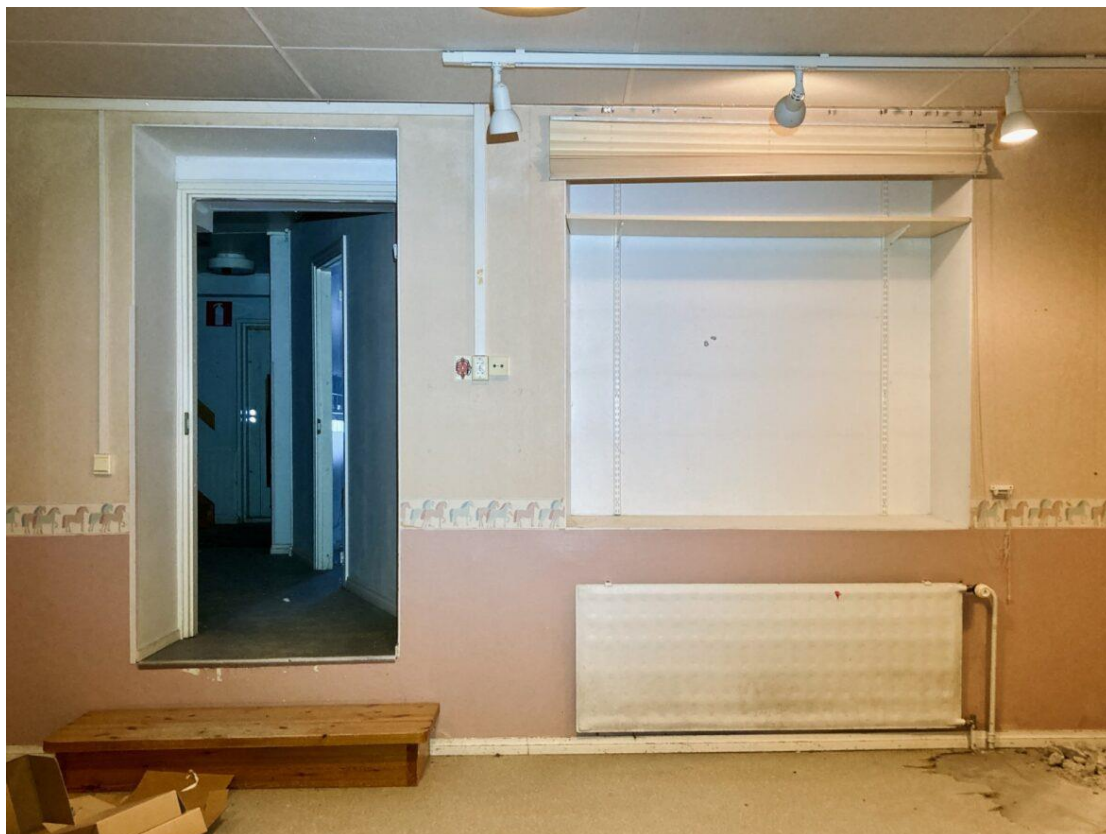
Laajennusosan maantasokerrokseen pääasiallinen kulku sisäkautta tapahtuu yhden kotiryhmän leikki- ja lepohuoneen kautta. Laajennusosa on aikanaan rakennettu 400 mm korkeammalle alkuperäisrakennuksen lattiatasosta, minkä vuoksi rakennusten liitoskohtaan on rakennettu kevyt porrasaskelma helpottamaan kulkemista. Laajennusosaan ei pääse esteettömästi sisäkautta. Oviaukon vieressä on entisiä ikkuna-aukkoja, jotka on laajennusosan rakennuksen myötä rakennettu umpeen jättäen ikkunalaudat näkyviin. (Kuva 55.)

KUVA 55. Oviaukko ja entinen ikkuna-aukko alkuperäisrakennuksen ja laajennusosan liitoskohdassa (Roosa Hiltunen 2024).

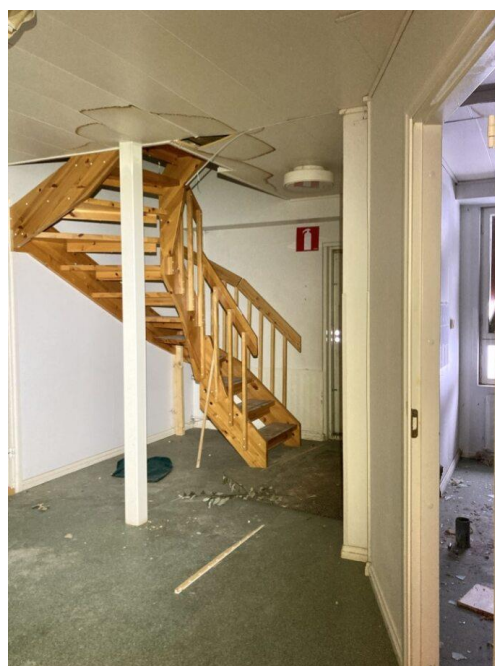
Laajennusosan toisen kerroksen välipohjaan on 1990-luvulla tehty aukko, johon on rakennettu kevytrakenteiset puiset kierreportaat helpottamaan kulkua kerrosten välillä. Aukon läheisyyteen on muodostunut kosteusvaurio, jossa on nähtävissä myös rakenteellisia vaurioita. (Kuva 57.)

KUVA 57. Toiseen kerrokseen vievät puiset kierreportaat (Roosa Hiltunen 2024).
