# RAKENNUKSEN KUNTOARVIO

Rautaharju

TEKIJÄ/T: Petri Ahonen

Koulutusala Tekniikan ja liikenteen ala			
Koulutusohjelma Rakennusalan työnjohdon koulutusohjelma			
Työn tekijä(t) Petri Ahonen			
Työn nimi Rakennuksen kuntoarvio			
Päiväys	23.1.2015	Sivumäärä/Liitteet	93/2
Ohjaaja(t) Pasi Haataja lehtori			
Toimeksiantaja/Yhteistyökumppani(t) Rautavaaran Kunta			
Tiivistelmä			
<p>Opinnäytetyön tavoitteena oli selvittää Rautaharju-nimisen kiinteistön rakennustekninen kunto. Kuntoarvio on aistinvaraisesti ja kokemusperäisesti tehty arvio kiinteistön kunnosta. Kuntoarvioon sisältyy myös erilaisia mittauksia, mitkä suoritetaan rikkomatta rakenteiden pintoja. Kuntoarviota voidaan hyödyntää kiinteistön kunnossapitosuunnitelman ja korjausohjelman laadinnassa. Kiinteistön omistaja laatii tai laadituttaa kunnossapitosuunnitelman, kuntoarvion ja tarvittavien lisätutkimusten perusteella.</p> <p>Kiinteistö tutkittiin kuntoarviomenetelmän ohjeen mukaan aistinvaraisesti. Dokumentoinnissa käytettiin apuna valokuvausta ja erilaisia mittareita. Näiden tulosten perusteella laadittiin raportti, mikä luovutettiin tilaajalle.</p> <p>Korjausohjelmassa otettiin huomioon paitsi rakennuksen teknisestä kunn

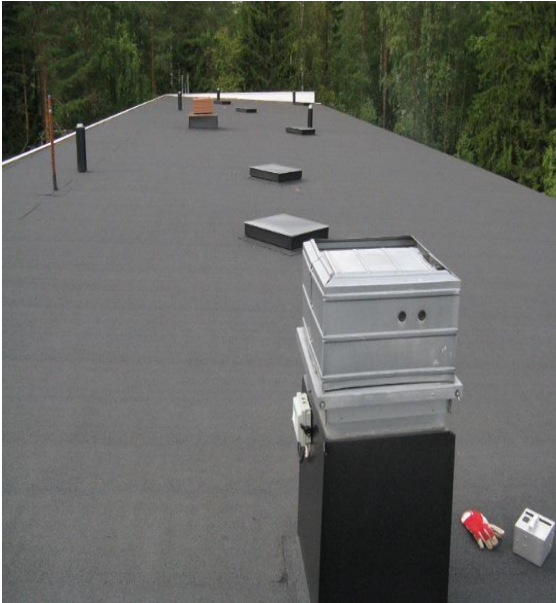
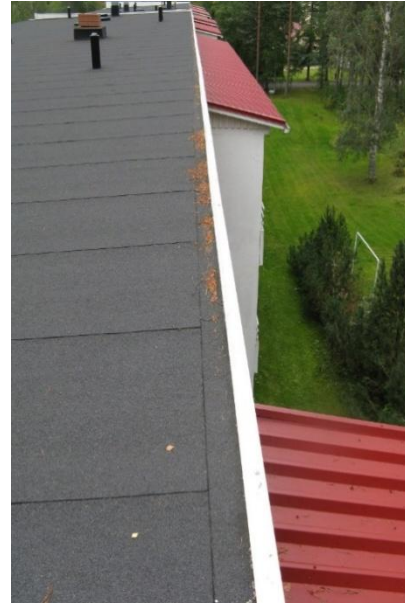
### **Vesikatot (F41.1)**

*Kuva 22 ja 23. Uuden puolen katto. (Petri Ahonen)*

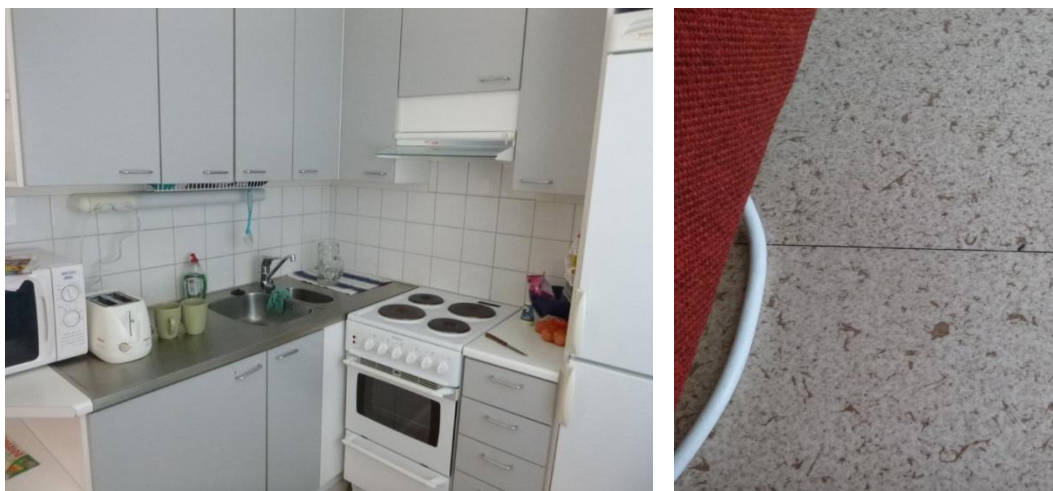
Iäkäs muovimatto (kuva), sauma auki. Muuten kunnossa.

*Kuvat 30 ja 31. As 6 keittiö ja kuivien tilojen muovimatto. (Petri Ahonen)*

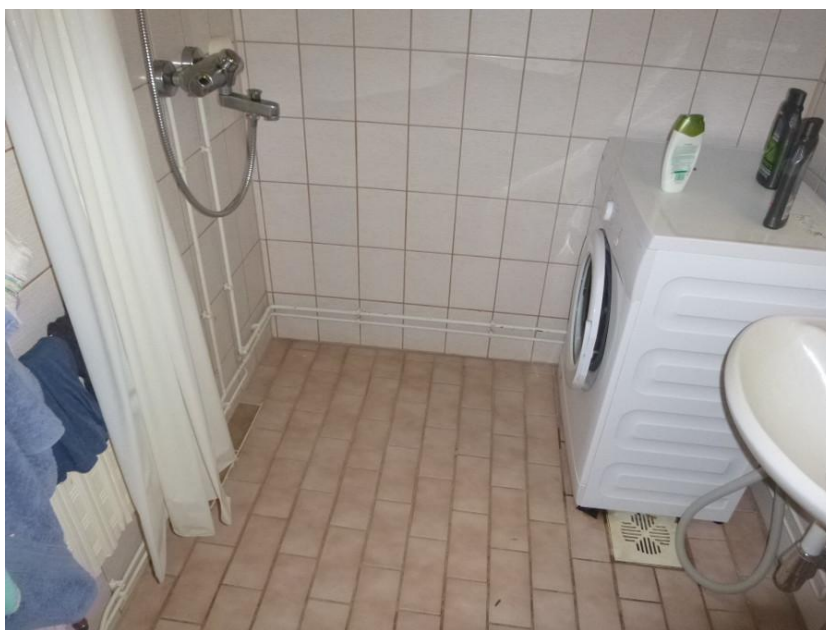
Lattia: Laatat "kopoja" kauttaaltaan (kuva).

Seinät: "Kopo"-laattoja ja kosteutta

*Kuva 41. Asunto 32 märkätilat (petri Ahonen)*

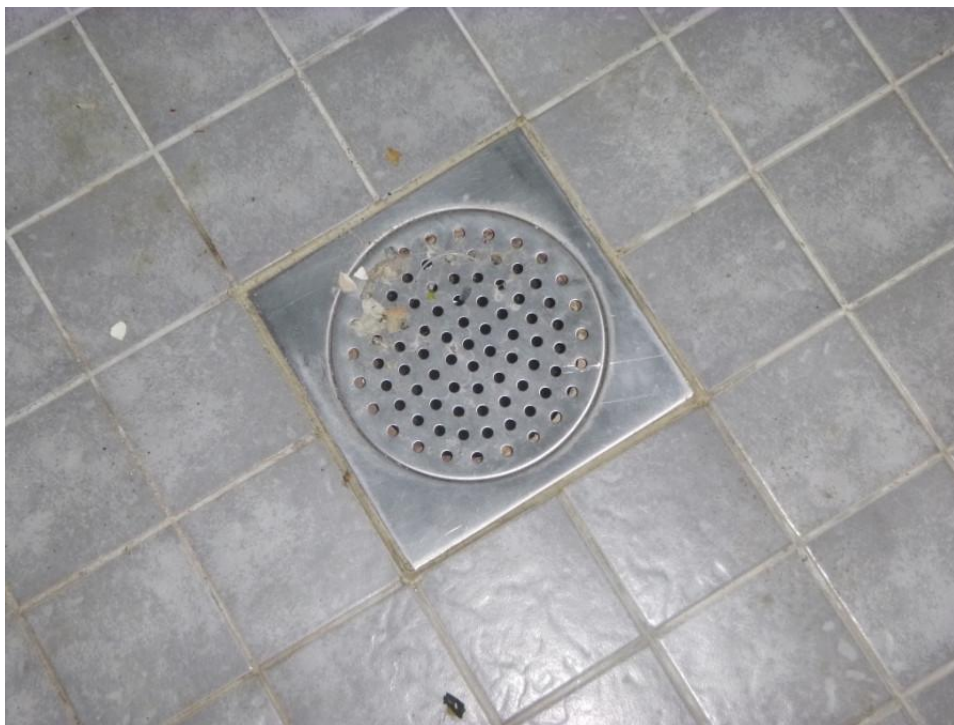
Roiskevesialueen kosteus voi sijaita vesieristyksen päällä, joka on normaali ilmiö. Wc-istuimen ympärillä oleva kosteus on voinut päästä lattian betonirakenteeseen wc-istuimen kiinnitysrei'istä.

*Kuva 41. Märkätilan lattialaatoitus on 2000-luvulta.(Petri Ahonen)*

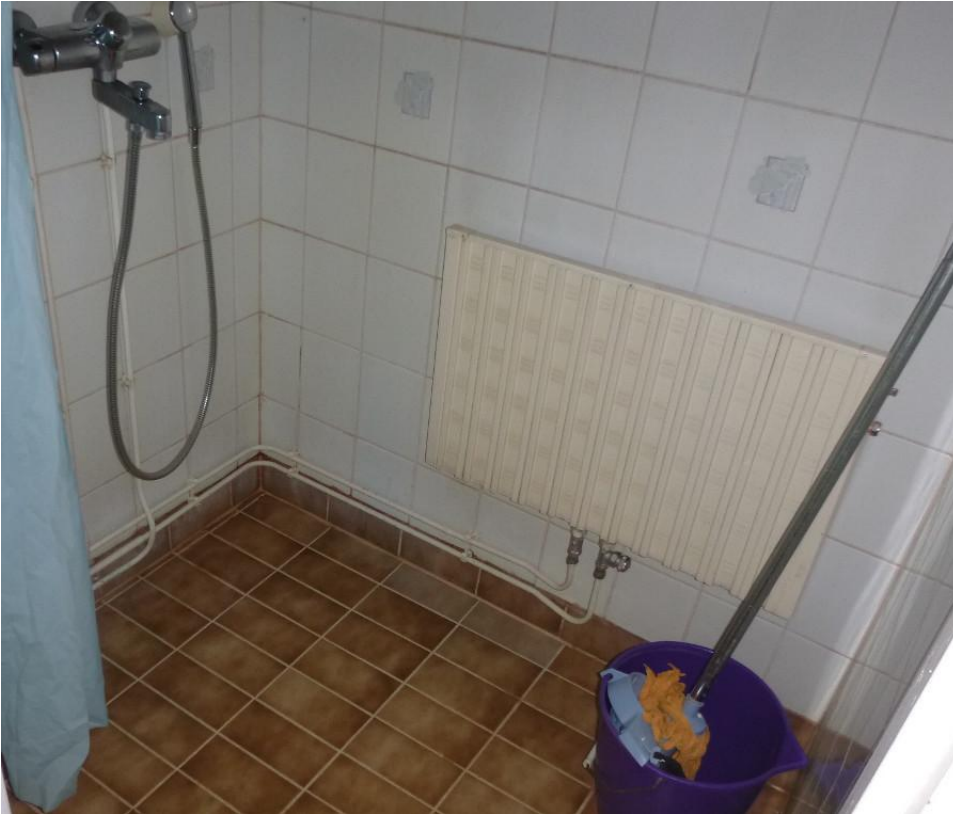
Lattia: Vanhimmat lattialaatat (kuva). "Kopojä" kauttaaltaan. Vesi seisoo lattiakaivon vieressä, koska kaadot eivät riitä.

*Kuva 43. Vanhin asunnoista tavattu lattialaatoitus. Laatoitus 80-luvulta. (Petri Ahonen)*

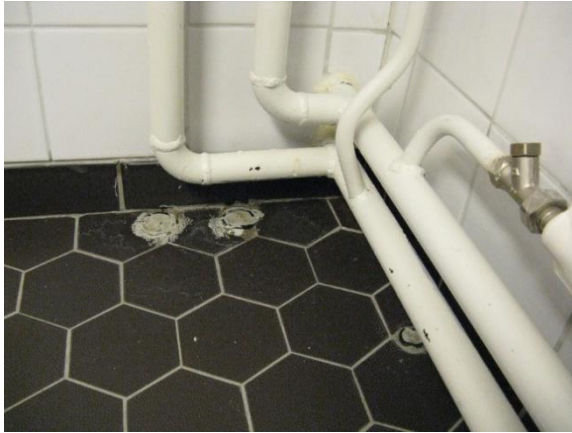
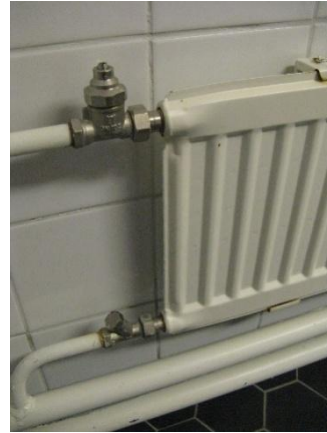
A-B-rapun kosteat tilat: Lämmitysverkoston putkia ja lämmityspattereita on uusittu. Maanvaraisessa laatassa sijaitsevat putket ovat poissa käytöstä ja käytössä olevat putket ovat pinta-asennuksena.

*Kuvat 45 ja 46.A-B-rapun pesutiloissa on uusittu putkia. (Petri Ahonen)*

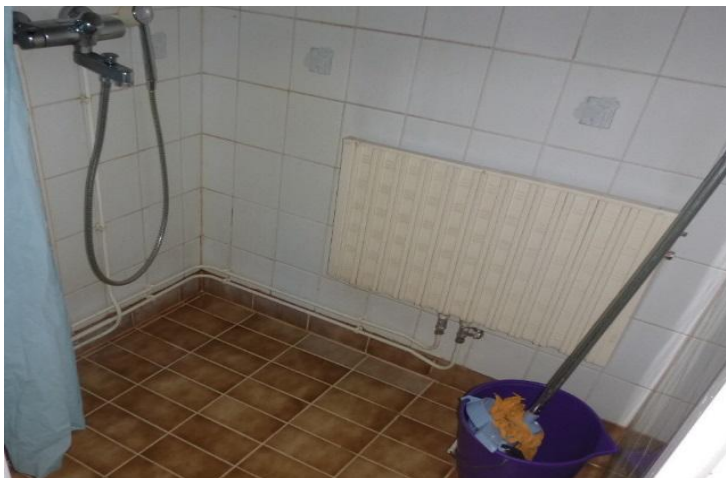
*Kuva 47. Asuntojen märkätiloissa on alkuperäiset lämmityspatterit.(Petri Ahonen)*

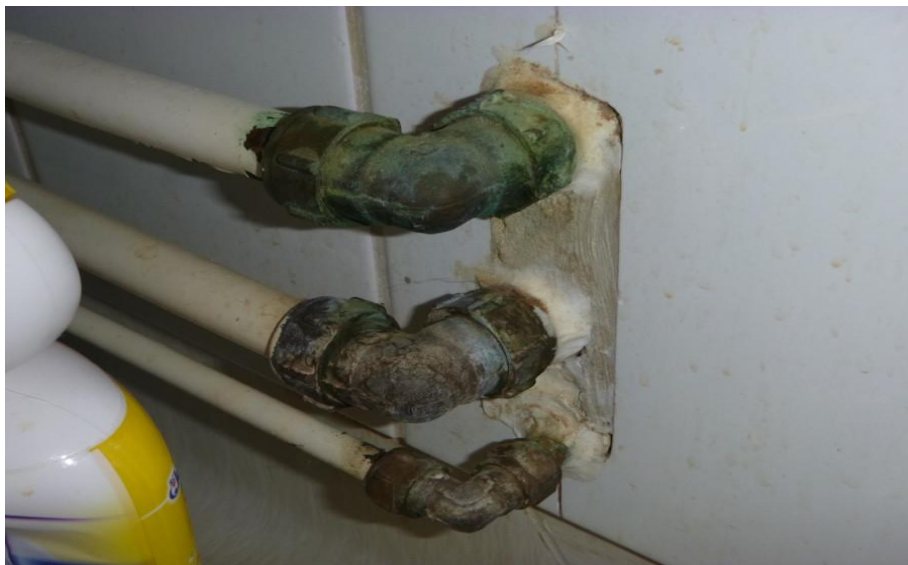
*Kuva 48. Asunto 15 märkätiloissa putkien liittimet mitä ilmeisimmin alkuperäisiä. (Petri Ahonen)*

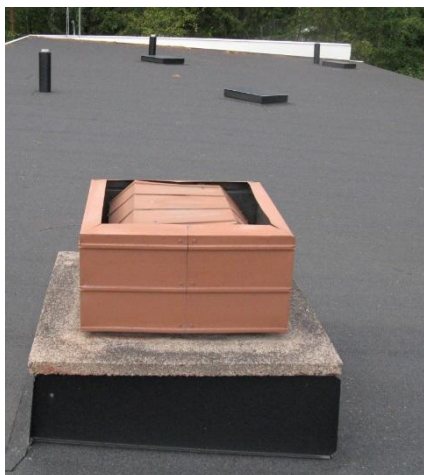
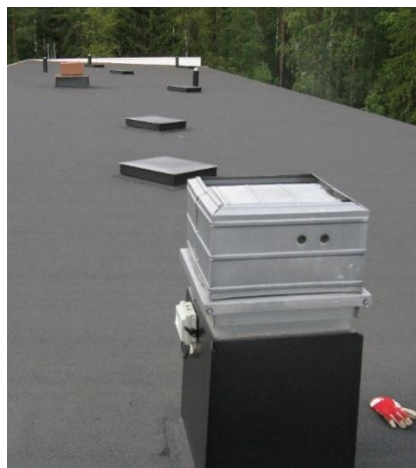
*Kuvat 53 ja 54. Pohjois-osan huippuimuri Pohjois-osan uudempi huippuimuri on Vallox vm. -96. (Petri Ahonen)*

Etelä-osan katolla on huippuimuri ja yläpohjassa ilmanvaihtokone. Vesikatolla sijaitsevista huippuimureista osa ei pyörinyt tarkastushetkellä lainkaan. Rakennusselityksen tarkentavia LVI-osia ei ollut käytettävissä.
