OPINNÄYTETYÖ - AMMATTIKORKEAKOULUTUTKINTO
TEKNIIKAN JA LIIKENTEEN ALA

HAUKIVUOREN HULEVESIEN NYKYTILASELVITYS

TEKIJÄ: Jenna Rossi

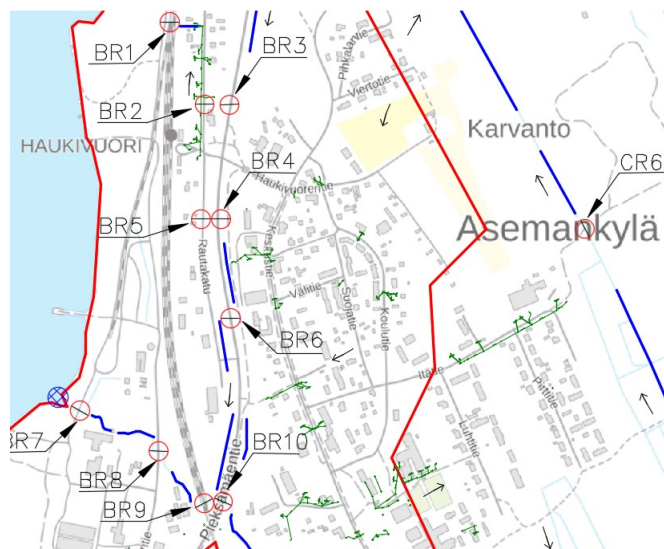
KUVA 18. Haukivuoren taajaman pohjoispuolen hv-verkosto vihreällä.

Keskustassa on rakennettua hulevesiverkostoa, jotka kattavat keskeisimmät alueet. Vedet ohjautuvat avo-oihin, joista kulku jatkuu pääpurkupisteiden kautta Kyyveteen. Hulevesiverkosto on esitetty kuvissa 18 ja 19 vihreällä. Kuvissa näkyvät osittain myös valuma-alueiden rummut (AR, BR, CR), pääuomat ja -ojat sinisellä sekä virtaussuunnat nuolilla merkattuna.

Hulevesiverkosto on pienimuotoista, mikä on tyypillistä tämän kokoisessa pitäjässä. Yhtenäistä rakennettua aluetta on melko vähän, joten tarvetta pitkille linjavedoille ei ole. Alueen eteläpuolella linjat ovat uudempia ja putkimateriaalina on muovi. Putkien koot vaihtelevat välillä 110 mm–315 mm. Pohjoispuolella ja keskustan alueella on uudempaa sekä vanhempaa hulevesiverkostoa. Putkimateriaalina on muovi 200–400 mm sekä vanhemmissa linjoissa betoni kokoluokaltaan 300 mm.

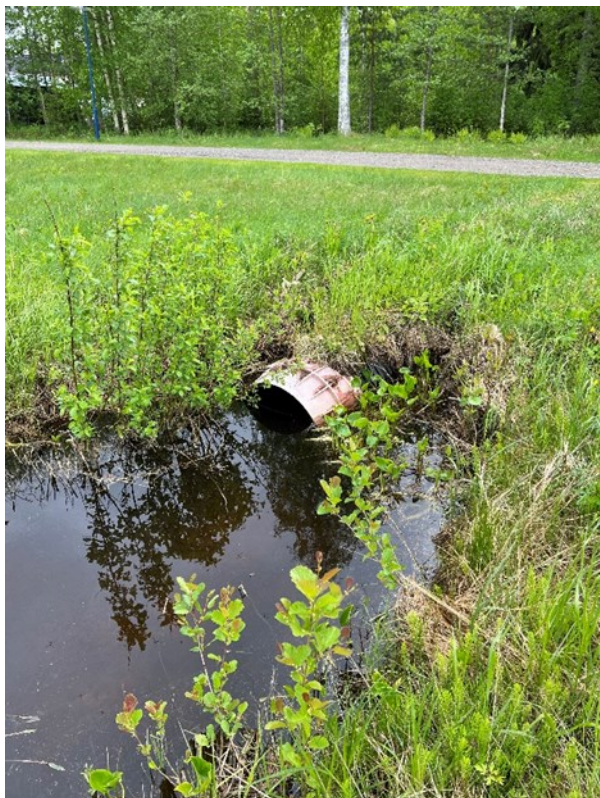
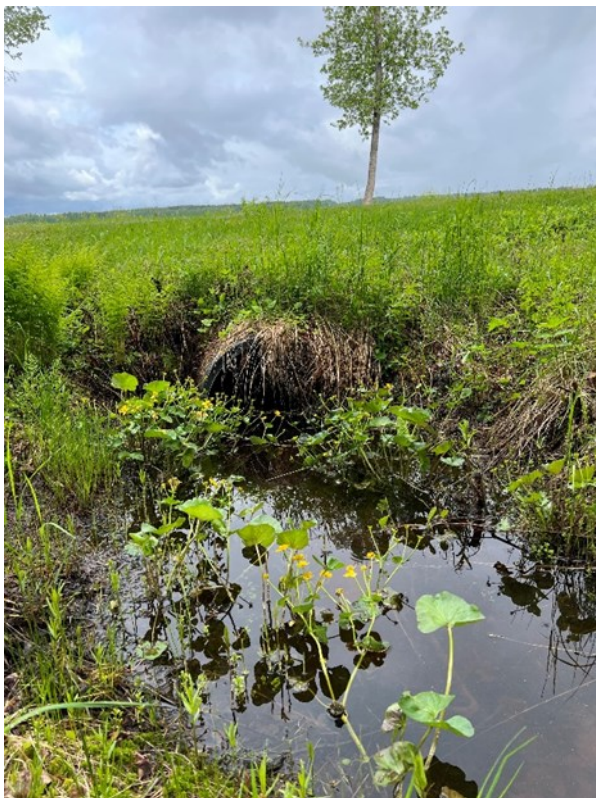
Kuvaparissa 27 on valuma-alueen A pääpurkupiste Kyyveden rannassa. Rummun AR1 (sijainti näkyy kuvassa 19) koko on 600 mm, joka riittää johtamaan sulamisvedet alueelta. Vesi hieman nousee ojassa, koska järven vedenpinta on korkealla.

AR1 rannan puoli 4.6.2023.

AR1 4.6.2023.

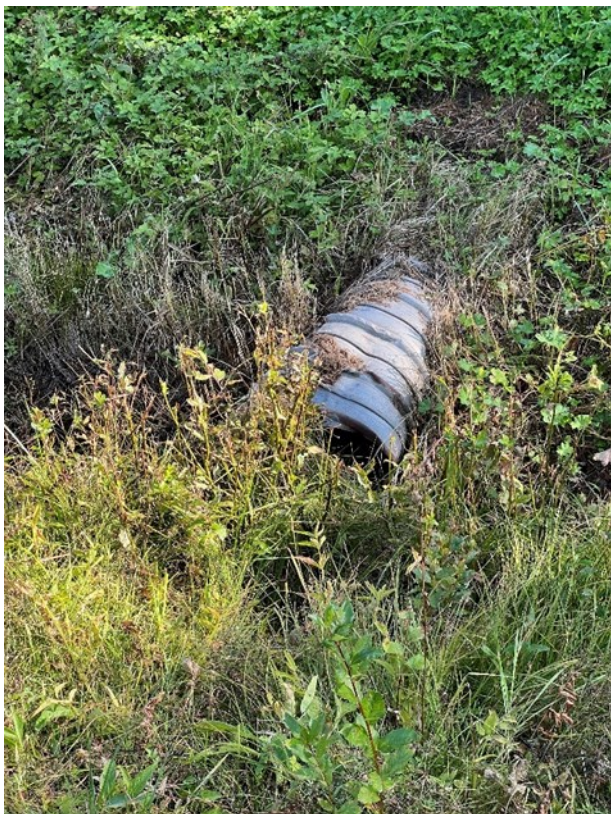
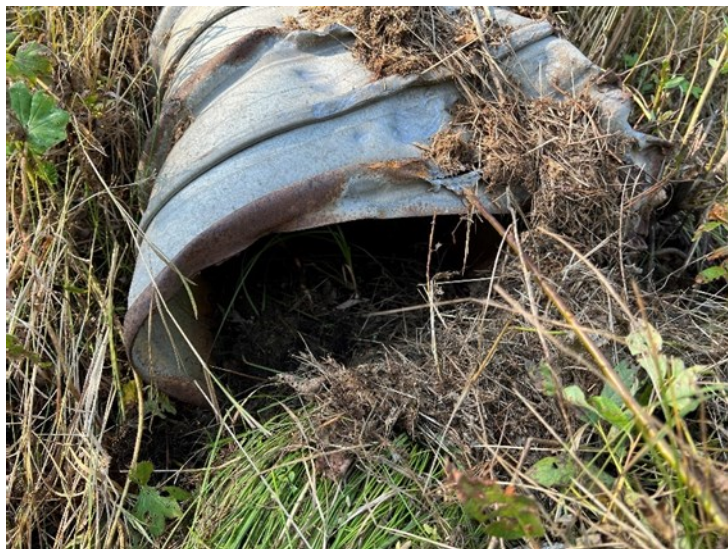
AR3 10.9.2024.

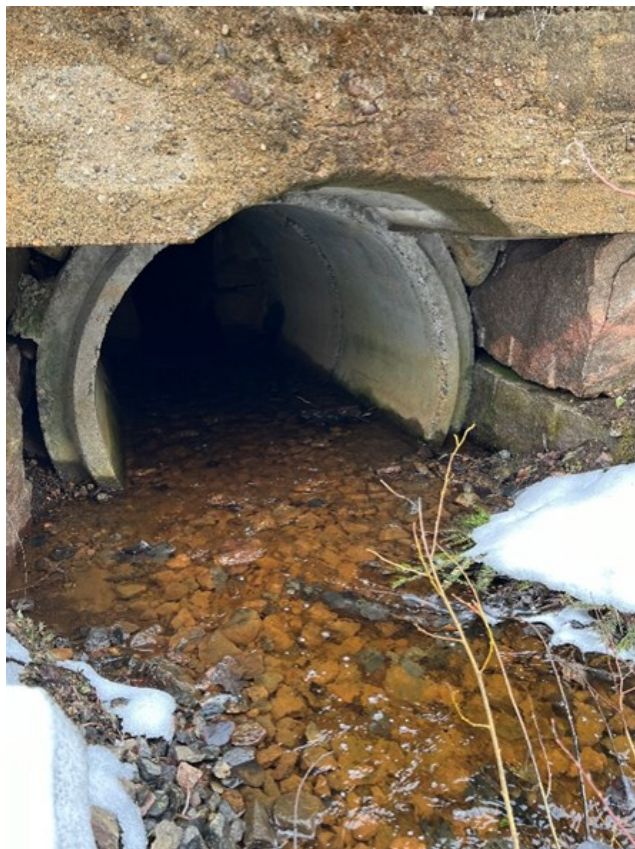
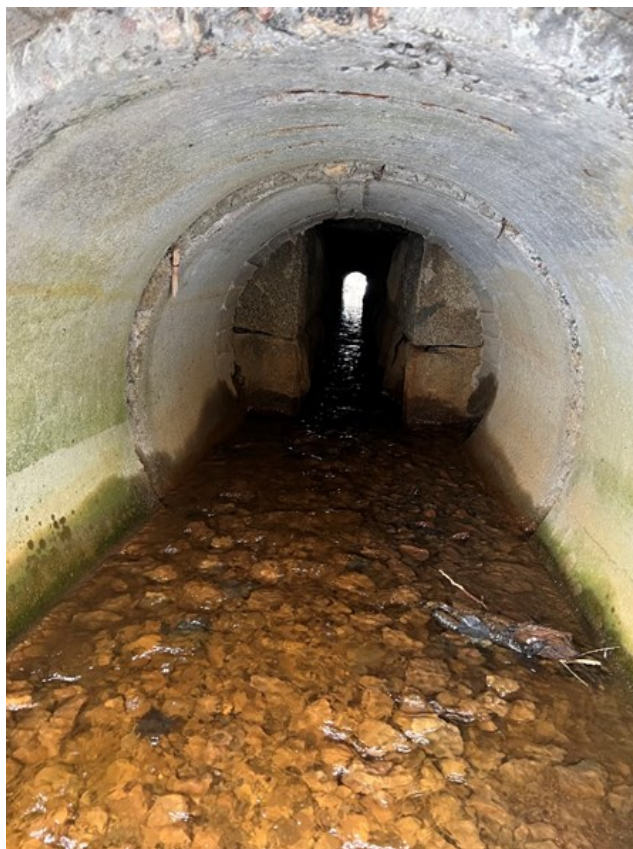
Varsinaisia tukossa olevia tai selvästi padottavia rumpuja ei havaittu. Muutamit yksittäiset teräsrummut olivat vaurioituneet päistä, todennäköisesti tienvarsien niitoista johtuen. Kuvassa 21 on rumpu BR1 valuma-alueelta B. Rumpu on hyvässä kunnossa ja toimii hyvin. Rummun sijainti näkyy edellisen Hulevesiverkostot kappaleen kuvassa 18. Viereisessä kuvassa on rumpu AR3 valuma-alueelta A. Rummun sijainti näkyy kuvassa 19. Rumpu on vaurioitunut ja osittain liettynyt.

BR1 25.4.2024.
