YMPÄRISTÖJÄRJESTELMÄN TOIMILAITTEIDEN VIKA-ANALYYSI

Työn ohjaaja TkL Heikki Aalto
Työn teettäjä Satakunnan lennosto, valvojana Inskapt Harri Saarinen
Tampere 2008

Failure analysis of Environmental Control System devices

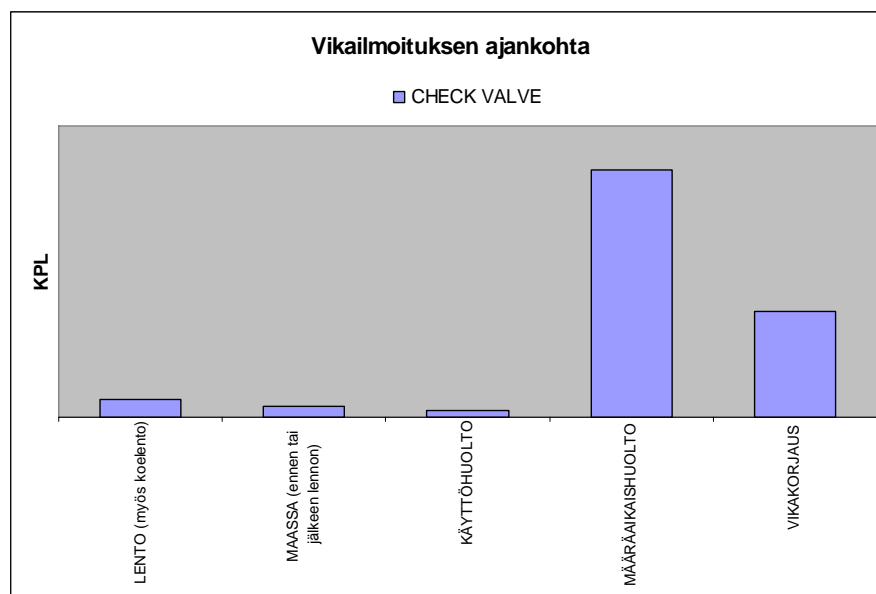
Kaavio 3 Havaintoajankohdat

Kaaviosta 3 voidaan todeta, että yli 90 prosenttia vikahavainnoista on tehty huoltojen ja vikakorjausten aikana.

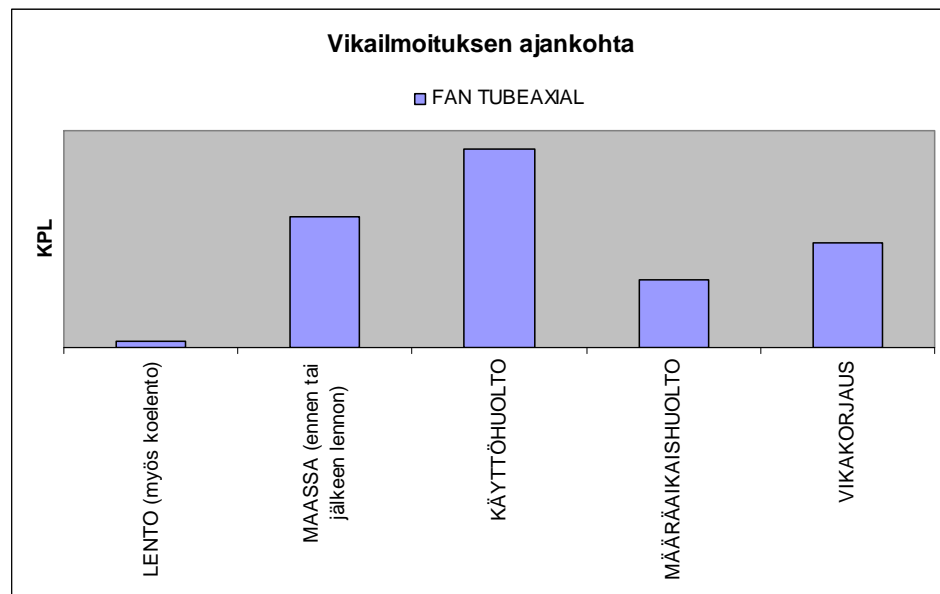
Kaavio 5 Havaintoajankohdat

73 prosenttia vikahavainnoista on tehty huoltojen ja vikakorjausten aikana, josta käyttöhuollon osuus on yli puolet (kaavio 5). Havainnot käyttöhuollossa koostuvat pelkästään B-tarkastuksissa havaittuihin vikoihin.

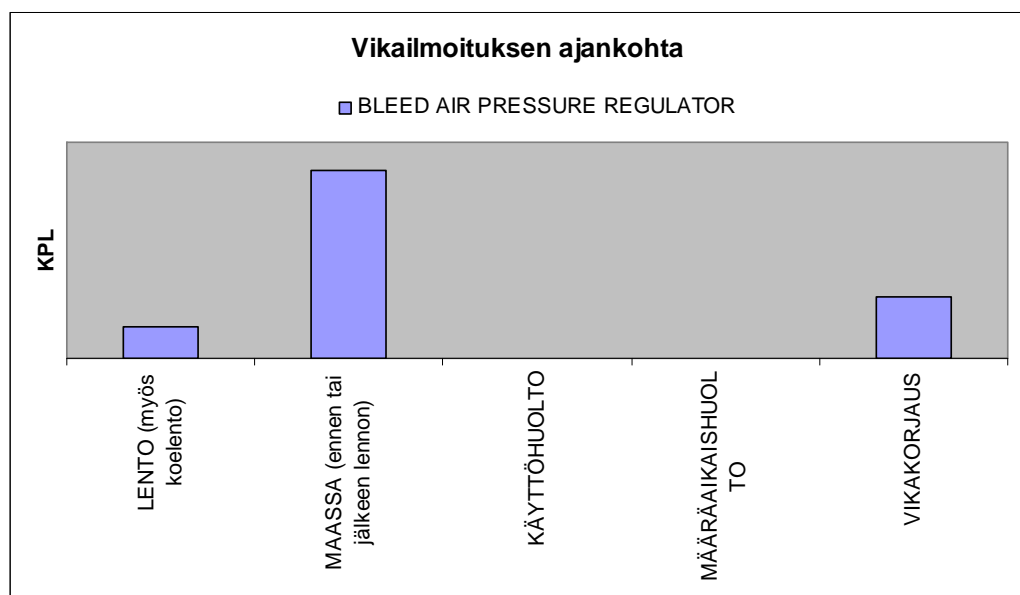
Kaavio 7 Havaintojankohdat

Vikahavainnoista on tehty 66,7 prosenttia maassa ja 11,6 prosenttia lennolla sekä loput 21,7 prosenttia vikakorjausten aikana (kaavio 7).

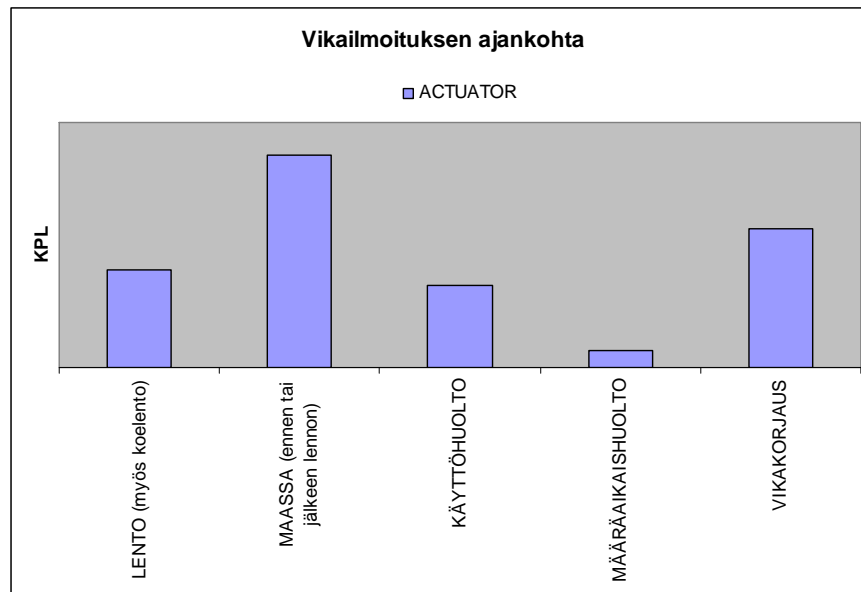
Kaavio 9 Havaintoajankohdat

39 prosenttia vikahavainnoista on tehty maassa ja lennolla havaintojen osuus on ollut 18 prosenttia (kaavio 9). Käyttöhuollossa on havaittu 15 prosenttia. Loput 28 prosenttia on havaittu määräaikaishuoltojen ja vikakorjausten aikana.

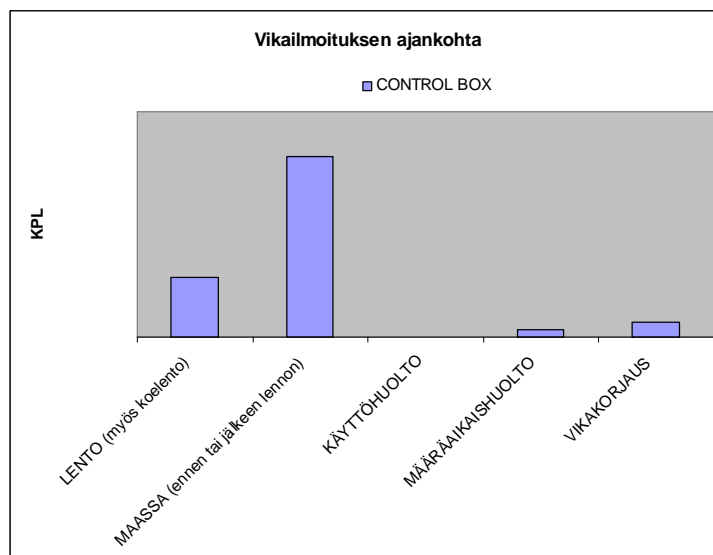
Kaavio 11 Havaintoajankohdat

Lähes 70 prosenttia vikahavainnoista on tehty maassa ja lennolla havaintojen osuus on ollut hieman yli 20 prosenttia (kaavio 11). Loppu vajaa 10 prosenttia on havaittu määräaikaishuoltojen ja vikakorjausten aikana.
