Vanhan pientalon kylpyhuoneen kosteusvaurion korjaus

Inka Ojanaho
Opinnäytetyö
Syksy 2024
Rakennustekniikan tutkinto-ohjelma
Oulun ammattikorkeakoulu

Opinnäytetyön englanninkielinen nimi: Repair of moisture damage in the bathroom of an old detached house

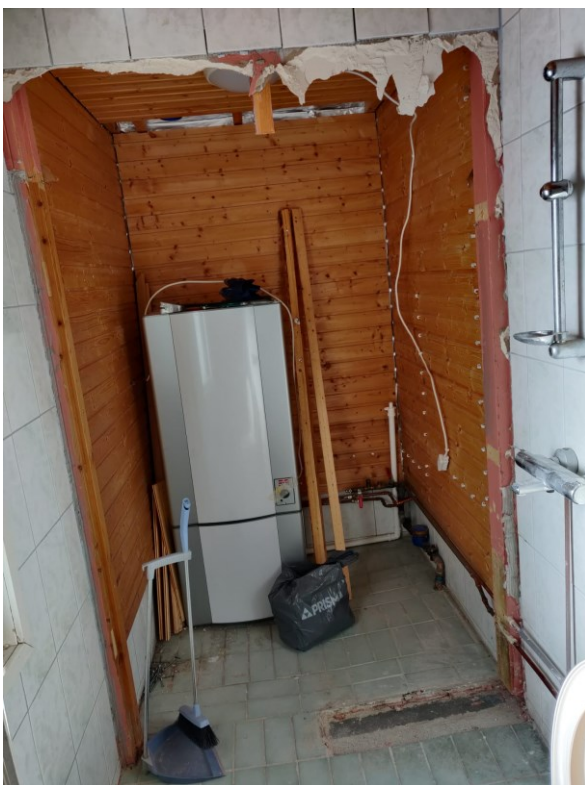
Kohteen märkätilaan kuuluivat sauna ja kylpyhuone, kylpyhuoneen yhteydessä oli myös wc. Saunaa ei oltu pidempään aikaan käytetty saunakäytössä, vaan tilassa on ollut pesukone ja lämminvesivaraaja. Kohde on puurakenteinen, joten myös märkätilan seinät ovat puurakenteisia. Saunan ja märkätilan välinen seinä oli puurakenteinen, lattian rakenteena oli valettu betonilattia. Pintoina kylpyhuoneessa oli laatat seinillä ja lattioilla, saunan lattialla jatkui sama laatoitus. (Kuva 7.)

KUVA 7. Kohteen märkätila ja purettu väliseinä

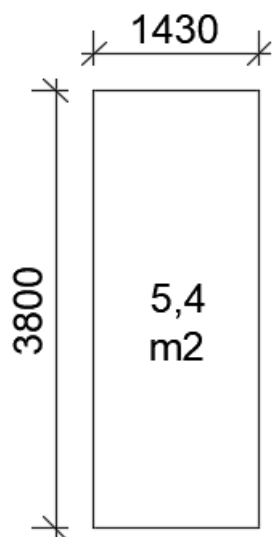
Kohteen märkätilan leveydeksi mitattiin 1,43 m, pituudeksi 3,8 m ja korkeudeksi 2,4 m. Märkätilan kokonaispinta-ala on 5,4 m². (Kuva 8.)

KUVA 8. Märkätilan mitat ja pinta-ala
