PERUSKORJAUSSUUNNITELMA 1990-LUVULLA RAKENNETTUUN RIVITALOKIINTEISTÖÖN

Tommi Pääkkö
Opinnäytetyö AMK
Kevät 2025
Rakennustekniikan tutkinto-ohjelma
Oulun ammattikorkeakoulu

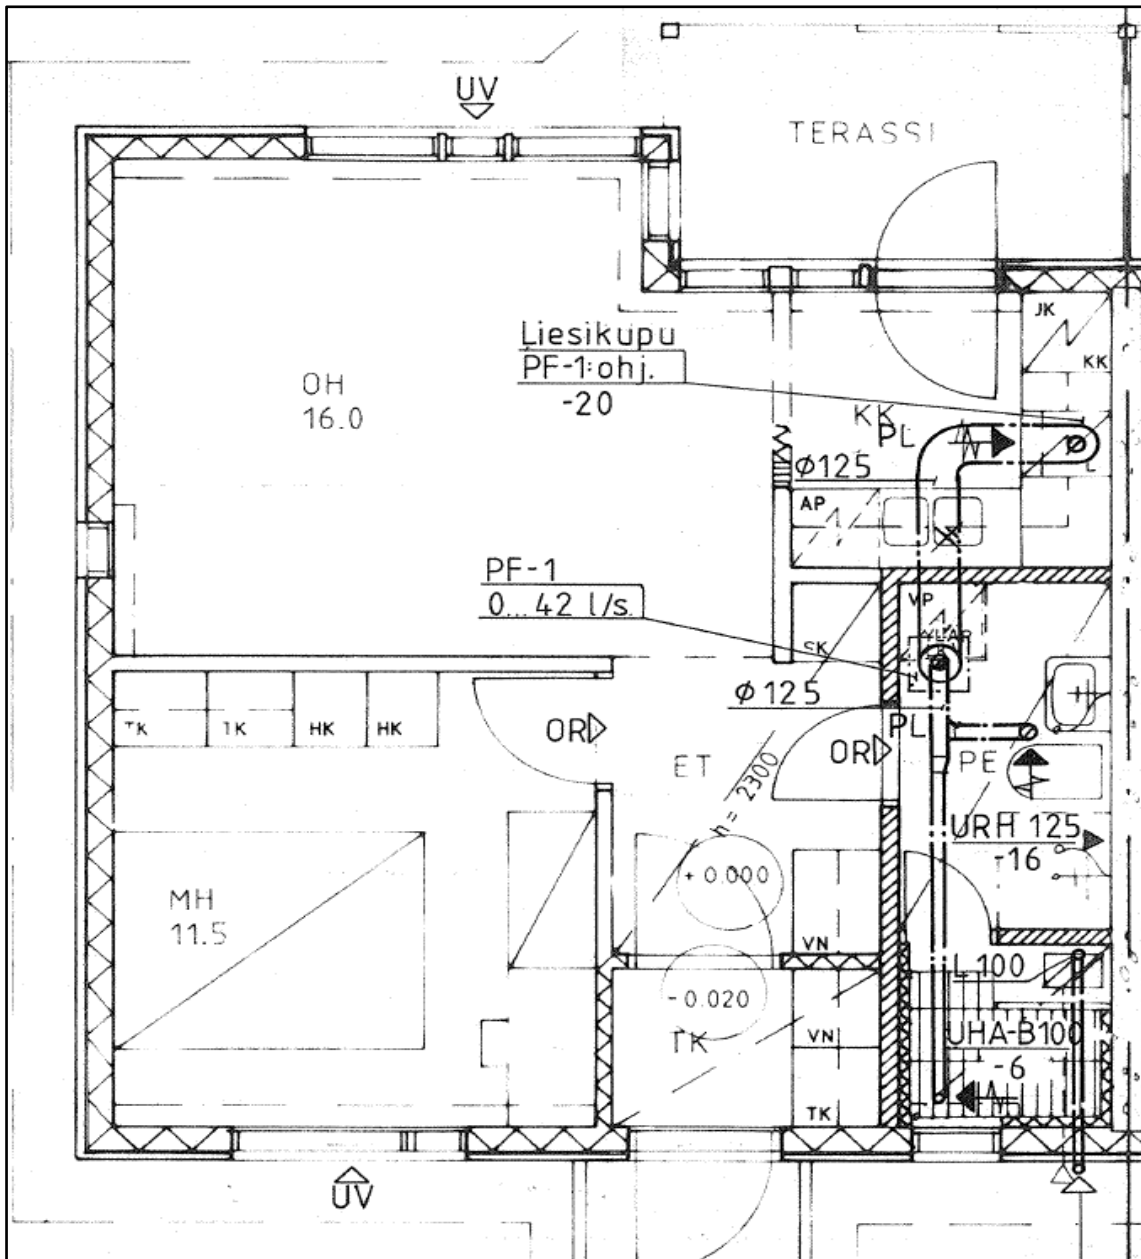
KUVA 6. Ilmanvaihtokuva (rakennuspiirustus)

Kuvassa 6 on asunnon B5 ilmanvaihto kuva. Ilmanvaihtojärjestelmässä tuloilma johdetaan asuntoihin ikkunaventtiilien kautta, mikä oli yleinen ratkaisu 1990-luvun rakennuksissa. Tämä järjestely saattoi kuitenkin aiheuttaa haasteita ilmanvaihdon tehokkuudessa, sillä hallitsematon tuloilman virtaus ikkunaventtiilien kautta ei aina riittänyt takaamaan optimaalista ilmanvaihtoa ja sisäilman laatua
