# **Aurinkosähköjärjestelmän kunto- kartoitus lämpökuvaamisella**

Veräväinen, Essi: Aurinkosähköjärjestelmän kuntokartoitus lämpökuvaamisella

Työssä tarkasteltiin Porin Puuvillan aurinkopaneeleita kesän 2024 aikana erilaisissa sääolosuhteissa. Paneelit, joissa havaittiin lämpötilaeroja, tutkittiin tarkemmin ja verrattiin normaalilämpötilallisiin paneeleihin. Puuvillan paneelit todettiin hyväkuntoisiksi, ja ainoastaan havaittiin lämpötilapoikkeamia likaantumisen ja varjostumien takia.

Veräväinen, Essi: Condition assessment of a solar power system using thermal imaging

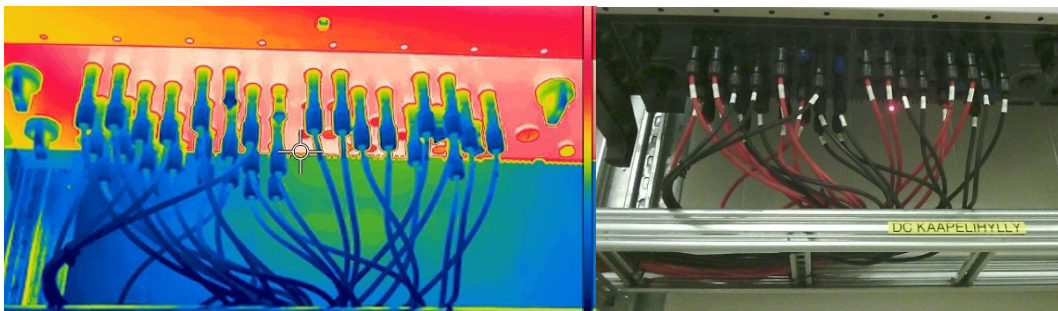
Paneelin johtimien liitäntäkohtien lämpötilan ei tulisi olla merkittävästi korkeampi kuin itse johtimen lämpötila. Mikäli liitännät ovat huomattavan kuumia, on tärkeää tarkastaa mahdolliset korroosion merkit sekä varmistaa, etteivät liitokset ole löystyneet. Löysän liitoksen vuoksi ylikuumentunut liitos on yleensä helposti havaittavissa, sillä sen lämpötila poikkeaa sekä johtimen että muiden liitosten lämpötilasta (kuva 19 ja 20). (SFS-EN 62446-1:2016, 2016, s. 30.)

Kuva 20. Invertteri, jossa liitokset ovat kunnossa.

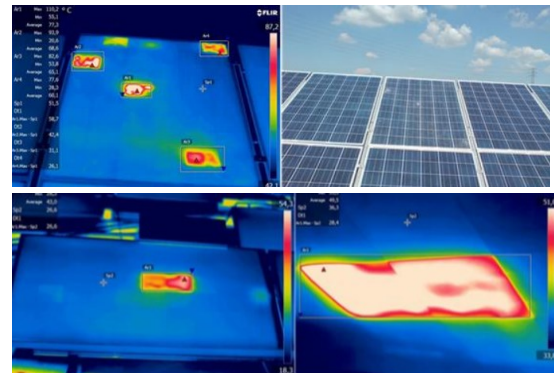
Kuvat: Report IEAPVPS T13-10:2018

Paneelin etulasi voi rikkoutua voimakkaan iskun, kuten rakeen, seurauksena. Etulasin vaurio voi aiheuttaa kennon ylikuumentumisen vauriokohdassa.

Paneelin sisäiset ongelmat voivat aiheuttaa kuumia kohtia. Kennot voivat ylikuumentua valmistusprosessin virheiden, kuten epätarkan kennojajittelun, paikallisten oikosulkujen tai riittämättömän sähköisen kontaktin seurauksena.

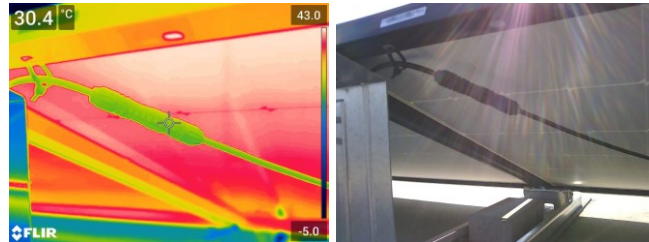
Liitoksen vikaantumiseen vaikuttavat ulkoiset voimat, ilman koostumus, epäpuhtaudet liitoksen tekovaiheessa sekä sähkövirran ja lämmön aiheuttamat kemialliset muutokset johdin- ja liitinmateriaaleissa.

Jos liitoksen eristerakenne vaurioituu tai sen pinnalle muodostuu osittain tai kokonaan johtava virtareitti, siitä voi syntyä tulipaloriski.

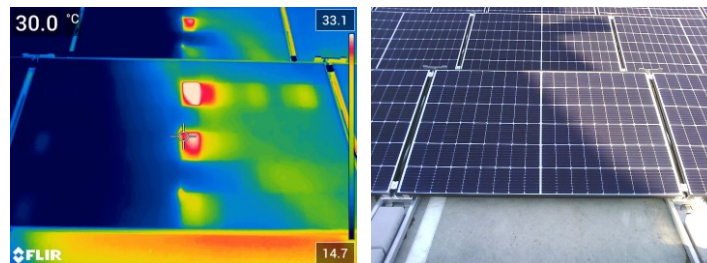
Normaalin toiminnan aikana ohitusdioidit eivät ole aktiivisia. Epätasapainon tai osittaisen varjostuksen seurauksena virta kulkee ohitusdiodin kautta sen sijaan, että se kulkisi varjostetun kennon läpi. Tämän vuoksi aktiivisen ohitusdiodin lämpötila on korkeampi kuin passiivisten diodien.
