1950-luvulla rakennetun 1,5-kerroksisen pientalon kuntotutkimus ja korjaussuositukset

Opinnäytetyö

Kevät 2025

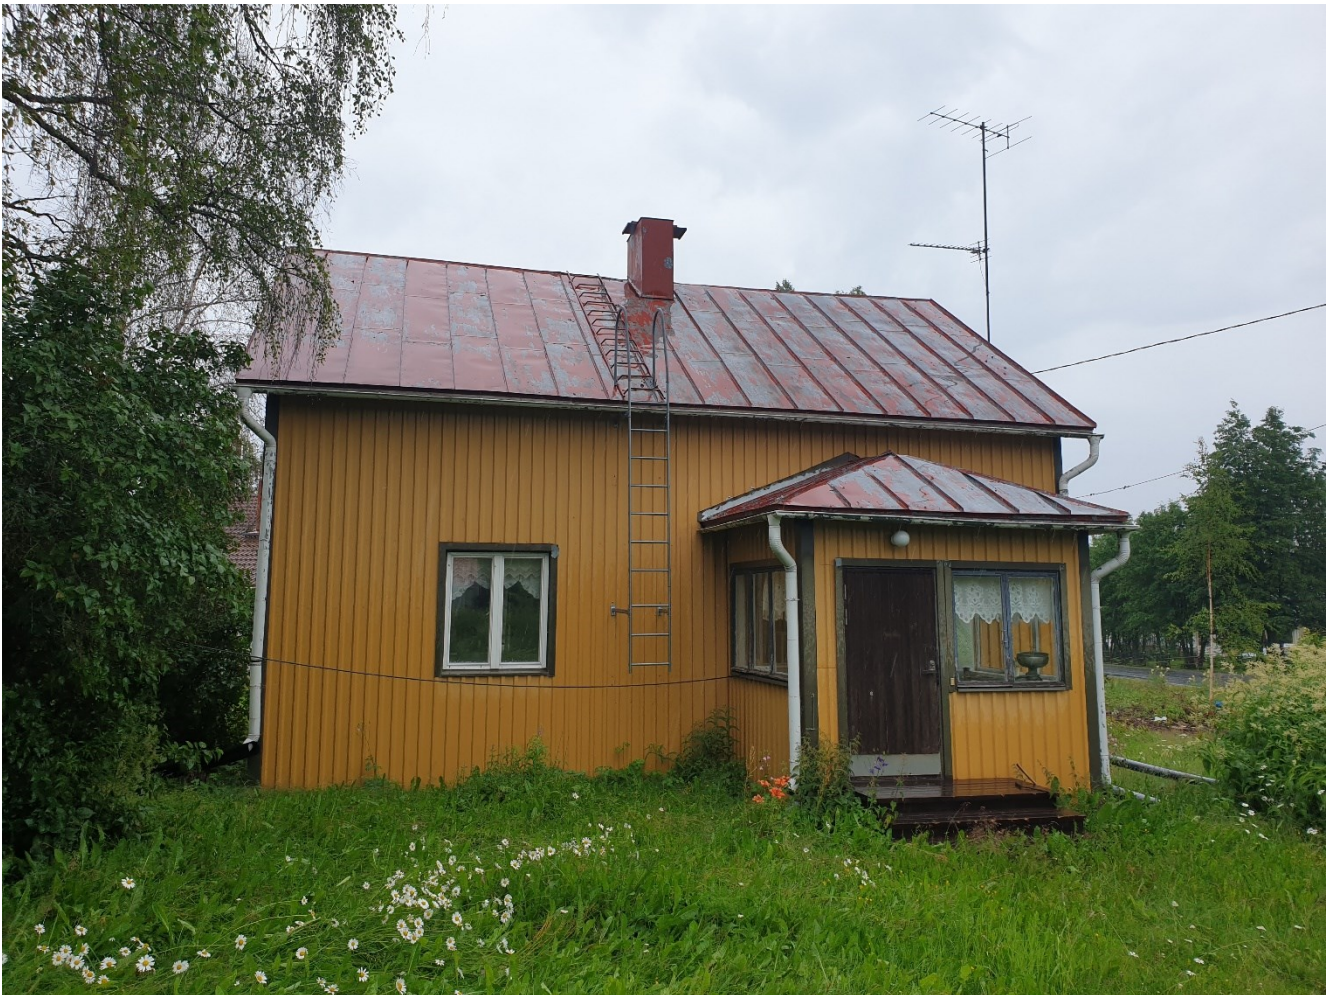
Kuva 1. Julkisivu kaakkoon.

Kiinteistöllä on voimassa vuonna 2005 hyväksytty asemakaava (Vetelin kunta, 2021). Asemakaavassa tutkimuskohde sijaitsee alueella, joka on merkitty asuinpientalojen korttelialueeksi. Tutkimuskohteena on 1950-luvulla rakennettu, niin kutsuttu rintamiestyylinen omakotitalo, kuvan 1 mukainen 1,5-kerroksinen rakennus. Tarkkaa rakennusajankohta ei ollut tiedossa. Kohteessa oli konesaumattu peltikatto ja ulkoverhoilu oli kuvan 2 mukainen muotopeltiverhoilu.

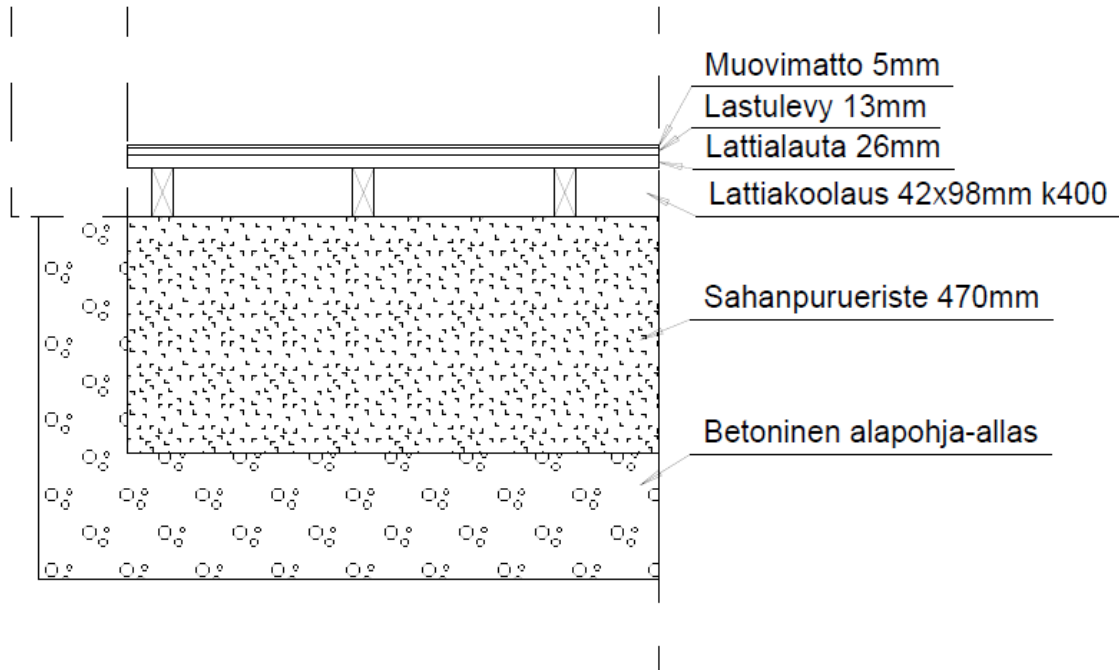
Kuvio 1. Alapohjan rakenneleikkaus.

Alapohjan rakenne on esitetty kuviossa 1. Alapohjan rakenteen koostui betonirakenteisesta altaasta. Alapohjan lämpöeristeenä oli sahanpurueriste, 470 mm. Lattiakoolaus olivat 42x98 mm k400 sahatavarasta. Lattiakoolauksen päälle oli asennettu 26

mm:n lattialauta ennen 13 mm lastulevyä. Lastulevyn päälle oli asennettu muovimatto. Kylmäeteisen alapohjasta puuttui lämpöeristeenä toimiva sahanpurukerros.

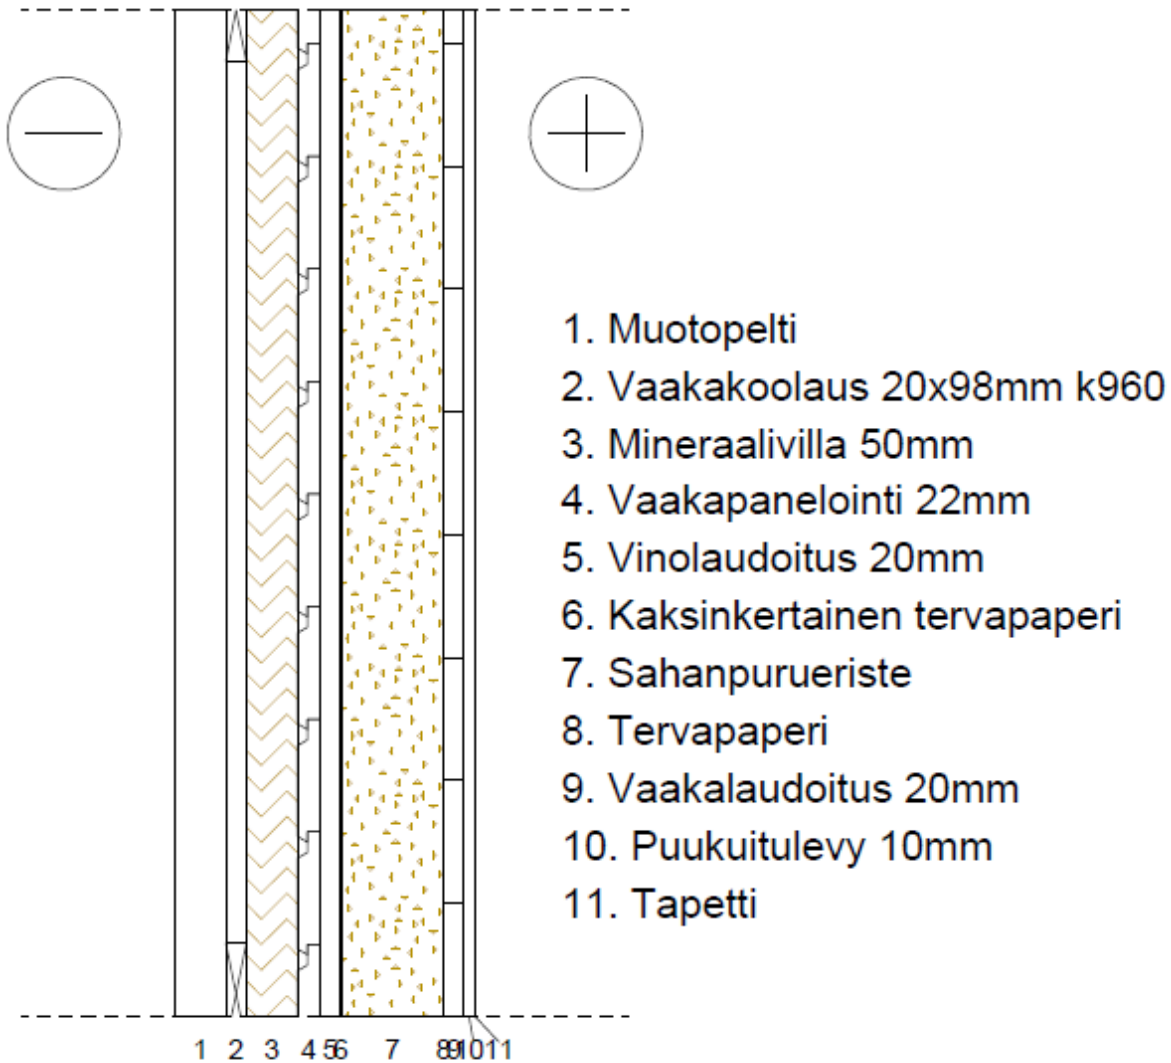
Kuvio 2. Ensimmäisen kerroksen ulkoseinän rakenneleikkaus.

Paneloinnin sisäpuolella oli vinolaudoitus 20 mm, kaksinkertainen tervapaperi ja 100 mm:n paksuinen sahanpurueriste. Sahanpurun sisäpuolella oli tervapaperi, vaakalaudoitus 20 mm ja puukuitulevy 10 mm. Sisäverhoiluna oli paperitapetti.

Ulkoseinien muotopelti oli kohtuullisessa kunnossa, pinnoite on pysynyt hyvin, eikä pellissä löydetty jälkiä pinnoitteen irtoamisista. Ulkoseinien sisäpinnat ovat kuluneet ja alkuperäisessä kunnossa. Tapetissa on havaittavissa paikkausjälkiä. Kuviossa 2 on esitetty ensimmäisen kerroksen ulkoseinärakenne.

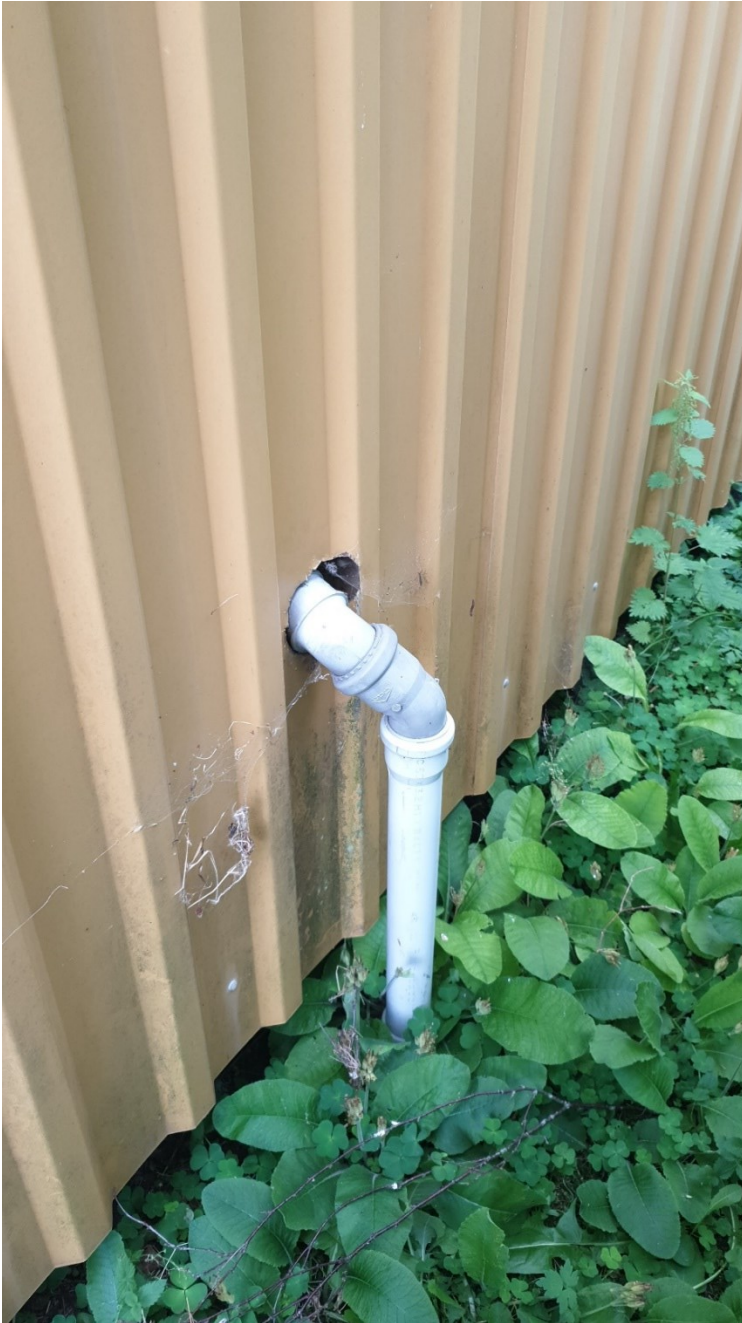
Ulkoseinät ovat toisessa kerroksessa peltiverhoiltuja ensimmäisen kerroksen tapaan. Toisen kerroksen ulkoseinistä puuttui ensimmäisen kerroksen mineraalivillaeristekerros ja vaakakoolaus. Peltiverhoilu on asennettu vanhan julkisivuverhoilun päälle. Ulkoseinissä ei ole havaittavissa läpivientejä lukuun ottamatta käytöstä poistettua, kuvassa 13 nähtävää harmaavesiviemärointiä. Läpivienti oli tiivistetty mineraalivillalla. Rakennetutkimuksessa ei kosteutta eikä merkkejä kosteuden aiheuttamista vaurioista havaittu.

Kuva 13. Ulkoseinän läpivienti.

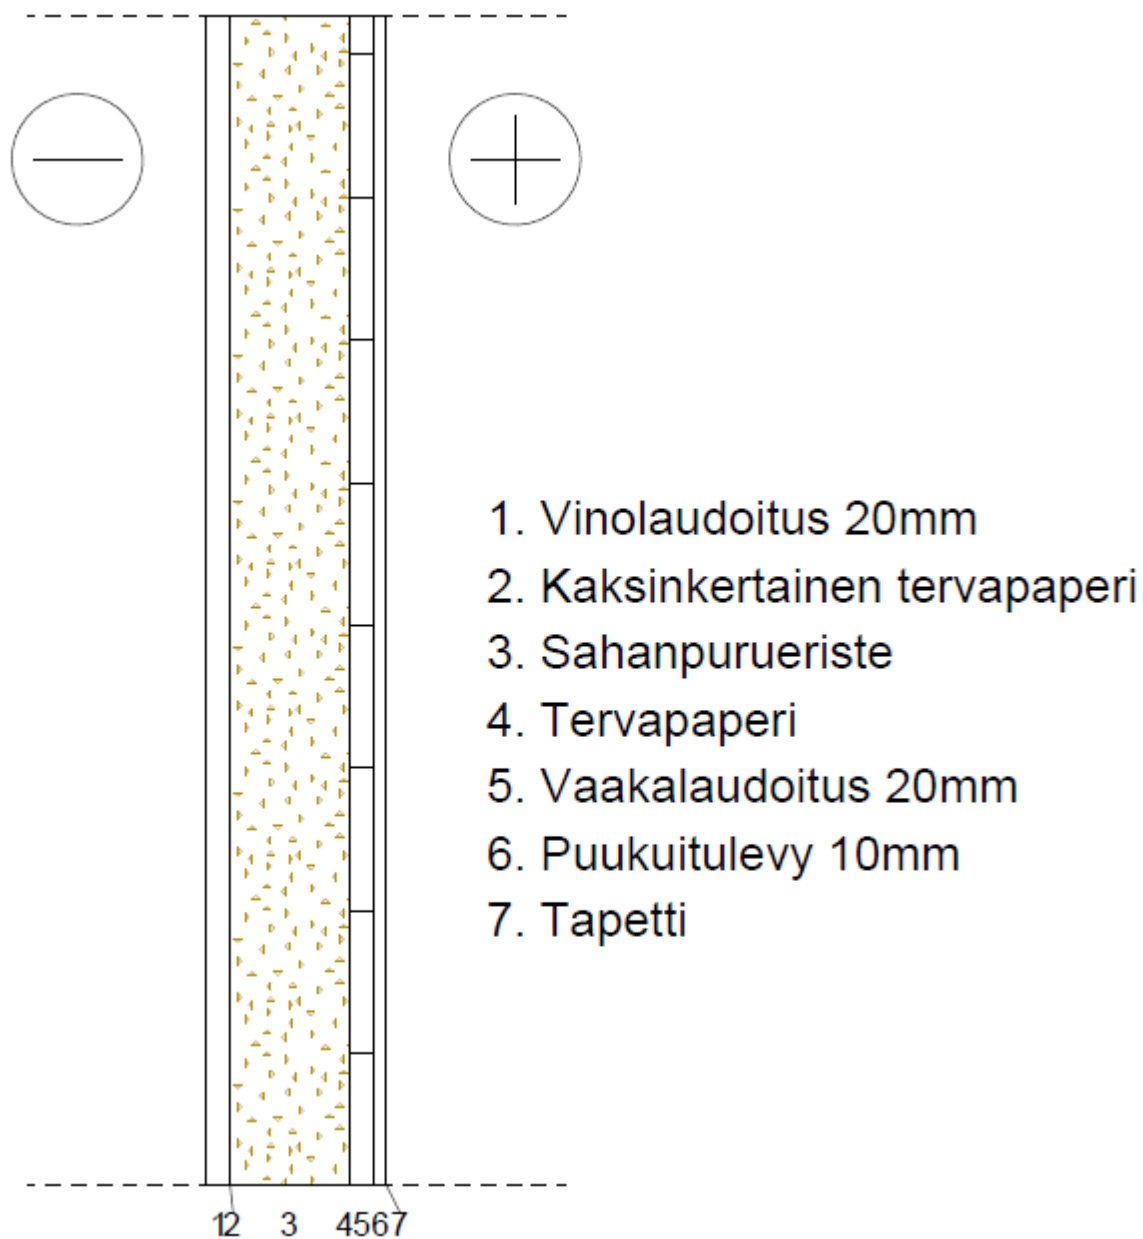
Kuvio 3. Huoneiden ja ullakotilan välinen seinärakenne.

Huoneiden väliset seinät toisessa kerroksessa on toteutettu puurunkoisena, tapetoiduilla puukuitulevyseinillä. Seinissä ei ollut eristyksiä. Toisen kerroksen ullakkotilojen ja huonetilojen väliset lämpöeristetyt seinät on toteutettu kuvio 3 mukaisesti sahanpurueristeisenä seinänä.

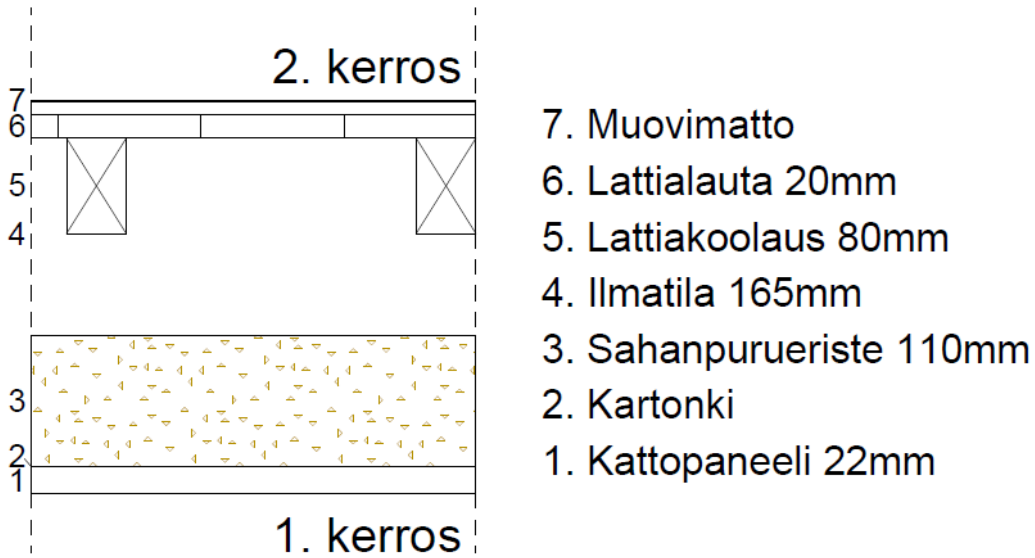
Kuvio 4. Välipohjan lämpimien tilojen rakenneleikkaus.

Välipohjan rakenneleikkaus on esitetty kuviossa 4. Välipohja on toteutettu sahanpurueristeisenä.

Kylmissä ullakkotiloissa lattiakoolauksen päälle on asennettu sahattu lauta. Ensimmäisen kerroksen kattoverhoiluna on panelointi ja toisen kerroksen lämpimissä tiloissa lattiamateriaalina on lattialaudan päälle asennettu muovimatto. Muovimatto on saumoistaan irronnut, kuva 17.

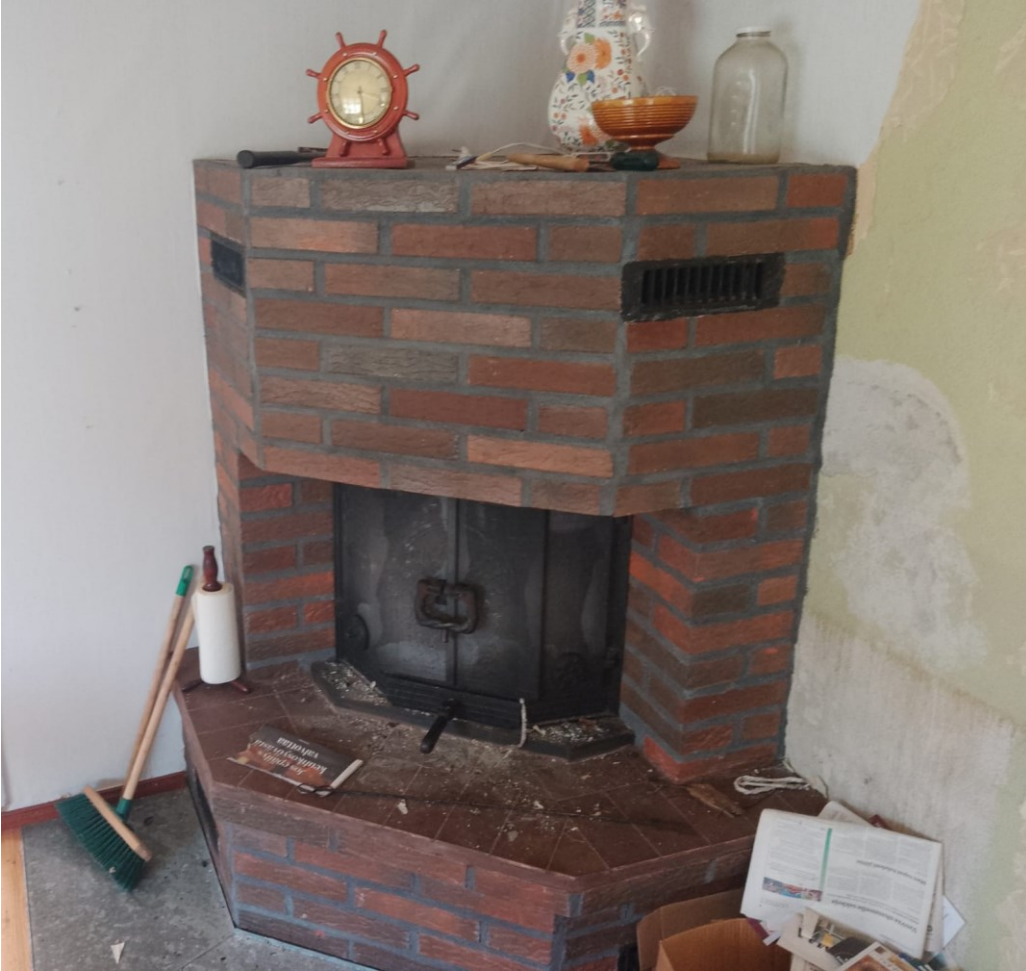
Kohteessa oli kolme tulisijaa, jotka toimivat rakennuksen päälämmönlähteinä. Kaikki tulisijat sijaitsivat ensimmäisessä kerroksessa. Olohuoneessa oli kuvan 21 mukainen tiilimuurattu, konvektioritilöin varustettu kulmamallinen takka. Makuuhuoneessa oli peltikuorinen pönttöuuni, kuva 22 ja keittiössä oli kuvassa 23 esitetty valurautakantinen puuliesi. Tulisijat on liitetty tiilimuurattuun kolmihormiseen savupiippuun.

Kuva 21. Olohuoneessa tiilimuurattu takka.

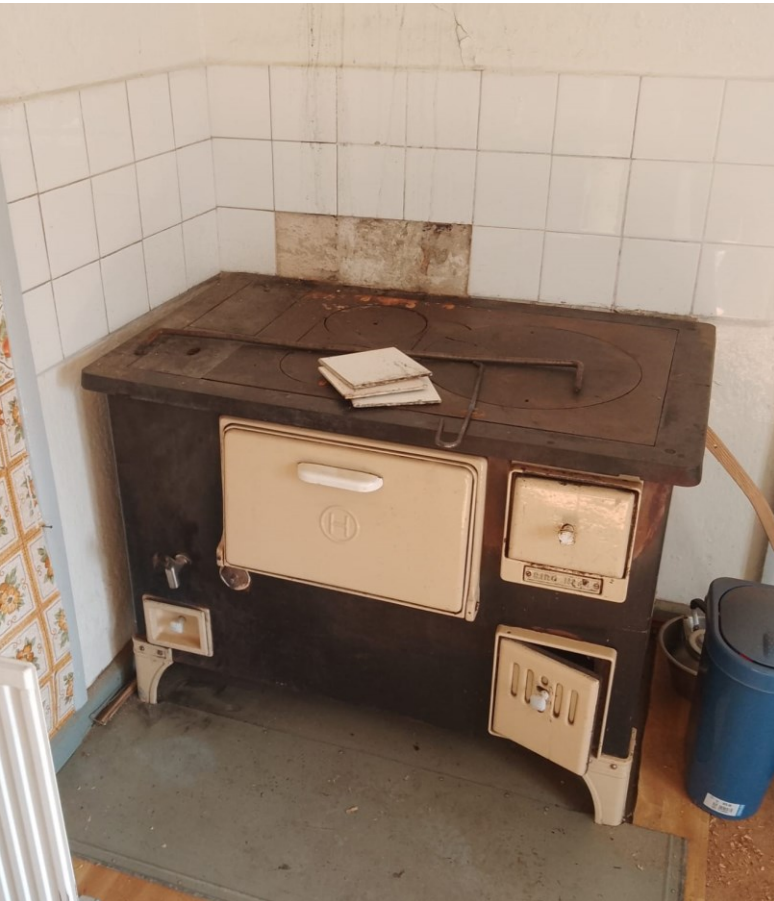
Kuva 23. Keittiön puuliesi.

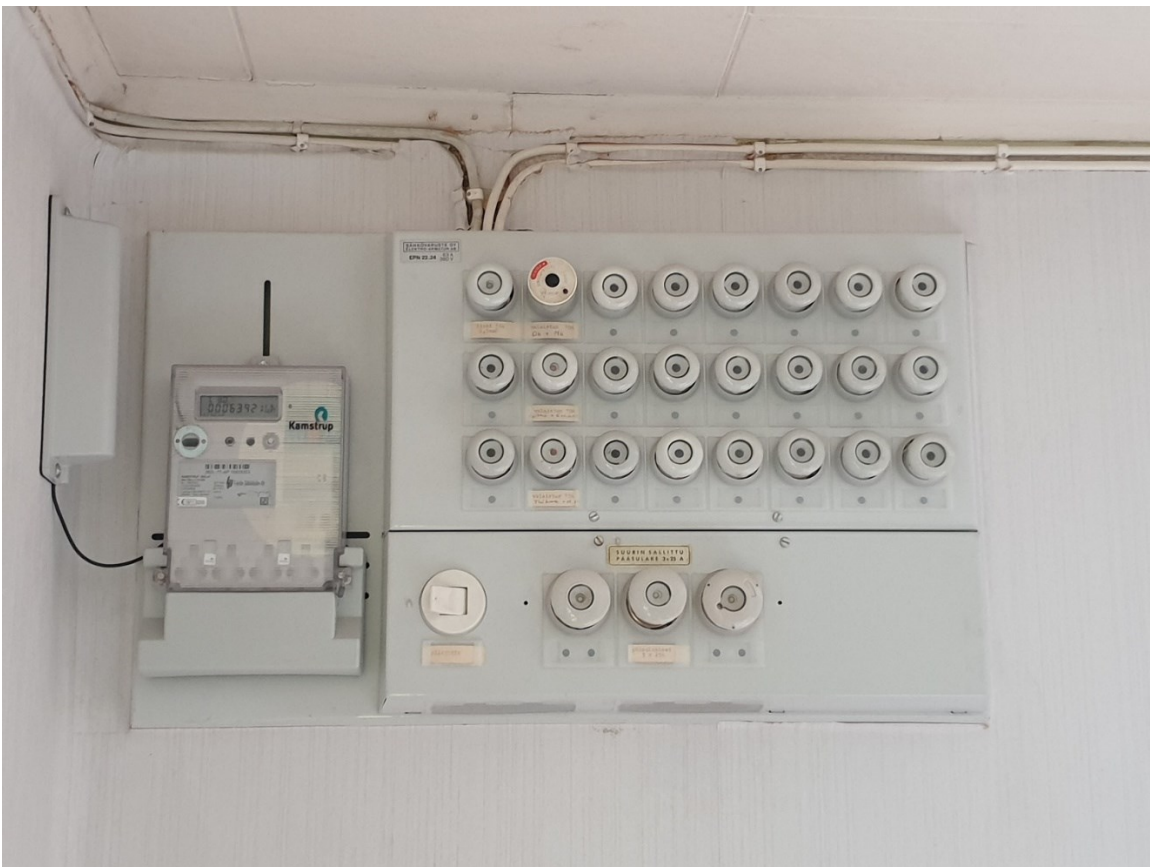
Kuva 24. Sähköpääkeskus.

Sähkölaitteita on päivitetty. Päivitysjankohdasta ei ole tietoa. Tutkimuksissa todettiin, että kohteessa on aiemmin ollut käytössä metallipinnoitteiset sähköjohdot, jotka on vaihdettu muovikuorisiin johtoihin vanhoja johtoja poistamatta. Kohteessa oli kuvan 24 mukainen sähköpääkeskus. Sulaketaulussa oli keraamiset sulakkeet, sähkömittari oli etäluettavaa mallia.
