AURISKI

Loppuraportti

Maaliskuu 2025

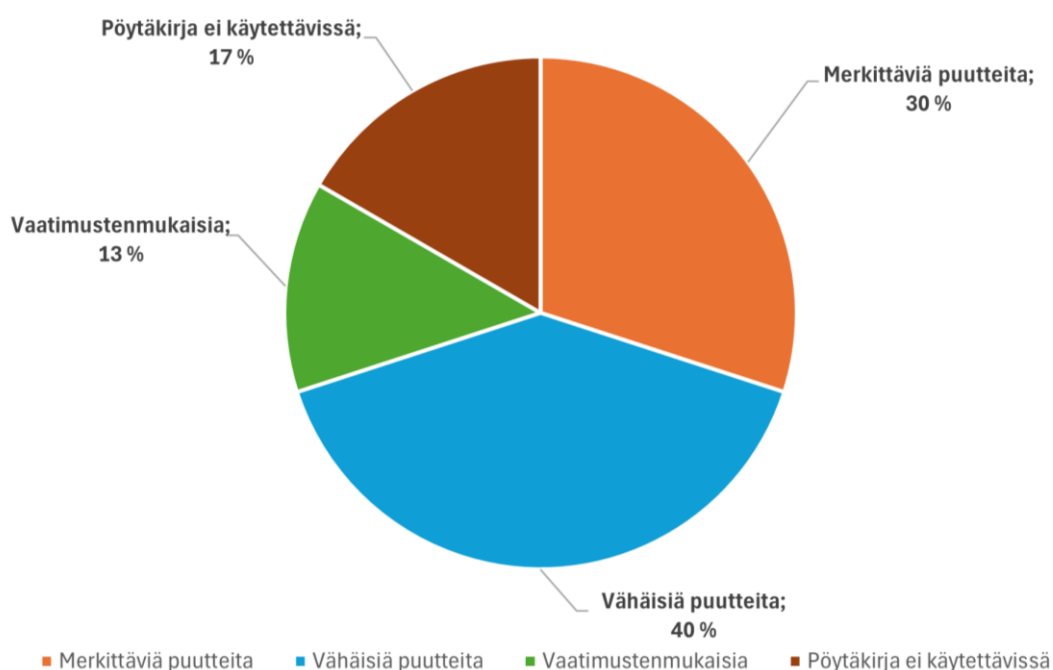
Yhteenvetona voidaan todeta, että vain kahdeksan kartoitetuista kohteista oli sellaisia, että käyttöönottopöytäkirjat olivat kokonaan vaatimustenmukaisia. Kohteista 42:ssa käyttöönottopöytäkirja löytyi, mutta siinä oli puutteita. Erityisen huolestuttavaa on, että yhteensä 10 kohteessa käyttöönottotarkastuspöytäkirja puuttui kokonaan. (Kuva 1)

Kuva 1. Käyttöönottotarkastuspöytäkirjojen vaatimuksenmukaisuus.

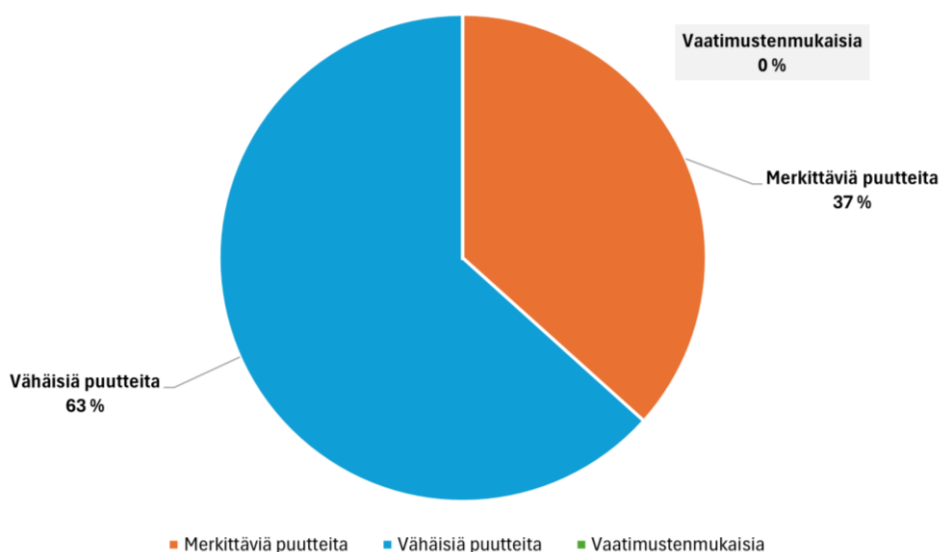
Tulosten perusteella aurinkosähköjärjestelmien merkinnöissä ja erityisesti dokumentaatiossa on merkittäviä puutteita. Kartoituksen perusteella yksikään kohde ei ollut merkintöjen ja dokumentoinnin osalta vaatimuksenmukainen. Puutteellisista kohteista vähäisiksi katsottuja puutteita oli 38 kohteessa (63 %) ja merkittäviä puutteita 22 kohteessa (37 %). (Kuva 2)

Kuva 2. Merkintöjen ja dokumentoinnin vaatimustenmukaisuus

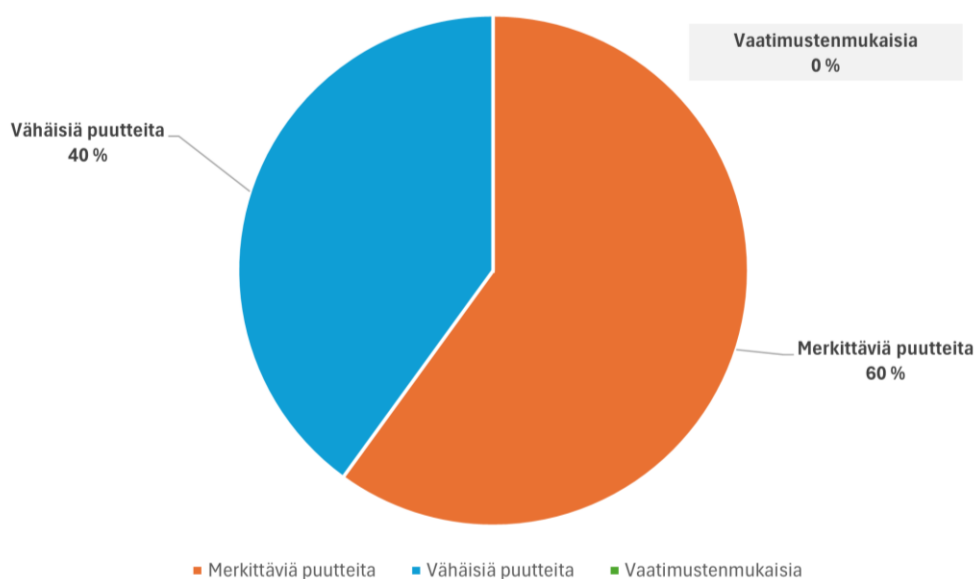
Kartoitusten perusteella yksikään kohde (0 %) ei täyttänyt kaikkia standardien ja säädösten vaatimukset. Yhteensä 24 kohteessa (40 %) oli vähäisiä puutteita ja 36 kohteessa (60 %) merkittäviä puutteita (Kuva 3). Merkittävimpiä ongelmia havaittiin merkintöjen ja dokumentaation puutteissa (37 %), käyttöönottotarkastuspöytäkirjoissa (30 %) ja potentiaalintasauksen toteutuksessa (15 %). Parhaiten vaatimustenmukaisiksi todettiin järjestelmän erottamisen toteutus (88 %) sekä suojausvaatimusten toteutuminen (85 %).

Kuva 3. Kartoituskohteiden aurinkosähkijärjestelmien vaatimustenmukaisuus
