## **1950-LUVUN PIENTALON KORJAUS- JA MUUTOSSUUNNITELMA**

Janette Martti  
Opinnäytetyö AMK  
Kevät 2025  
Rakennusarkkitehdin tutkinto-ohjelma  
Oulun ammattikorkeakoulu

Opinnäytetyön otsikko: 1950-luvun pientalon korjaus- ja muutossuunnitelma

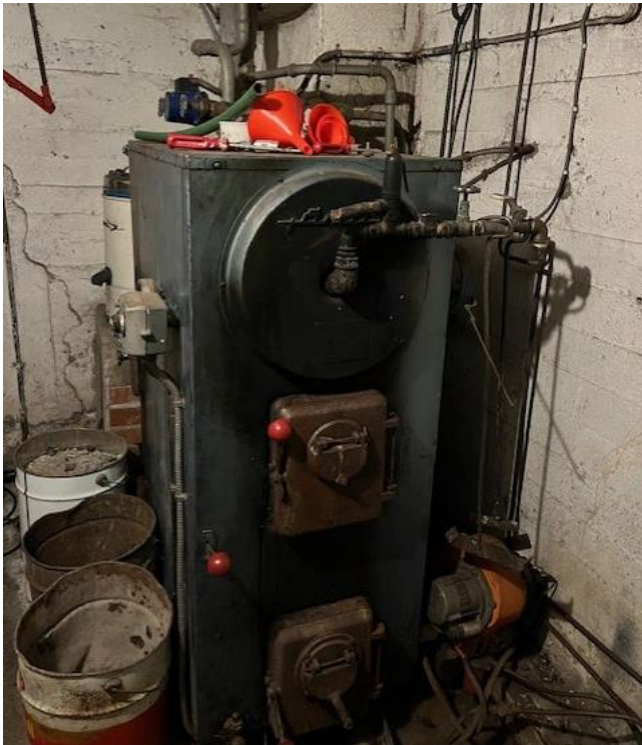
Kohteessa on vesikiertoinen keskuslämmitys, jonka lämmönlähteenä on kellarissa sijaitseva puulämmitteinen lämpökattila (kuva 10). Lämmitys toimii alun perin vapaakierrolla, mutta järjestelmään on lisätty kiertovesipumppu talousrakennuksen rakentamisen myötä.

*KUVA 10. Kellarin lämpökattila*
