Mikael Aalto

Omakotitalon kuntoarvio

Opinnäytetyön tavoitteena oli tutkia omakotitalon kuntoarvion prosessin kulkua, osapuolten roolia, vastuita, velvollisuuksia, pätevyksiä ja tehdä kuntoarvio rintamamiestaloon toimeksiantona yksityiselle henkilölle Kanta-Hämeessä.

Kuntoarvioraportti

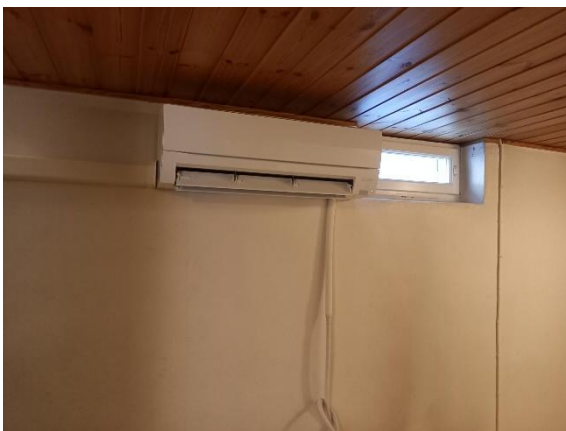
Kuva 7 Ilmalämpöpumpun sisäyksikkö

Kuva 8 Alakerran ilmalämpöpumpun
sisäyksikkö

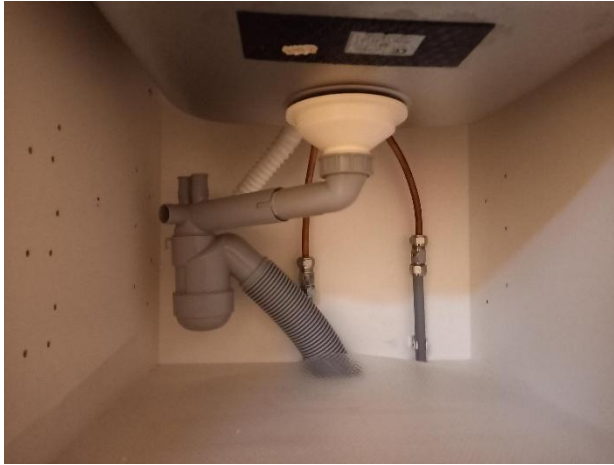
- Käyttövesiputket ovat suojaputkitettua muovia ja osittain kuparia
- Putkiliitoksissa ei havaittu vuotoja
- Uusittu vuonna 1987
- Tekninen käyttöikä 20–25 vuotta
- Kuparisilla putkilla tekninen käyttöikä noin 50 vuotta

Kuva 11 Keittiön putkiliitokset

Kuva 10 Wc putkiliitokset

Kuva 12 Alakerran vesipisteen putkiliitokset

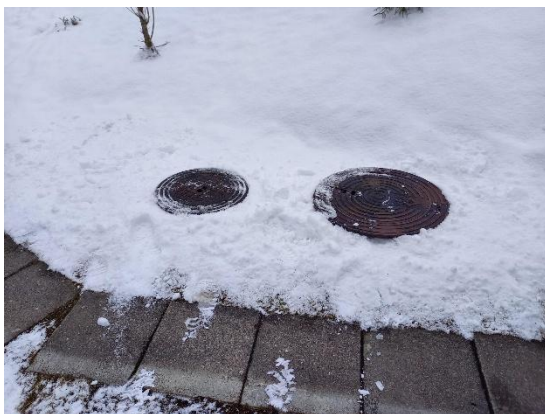
Kuva 18 Alapihan betonikaivot. Wc, keittiön ja alakerran vedet tänne, josta kunnan viemäriin

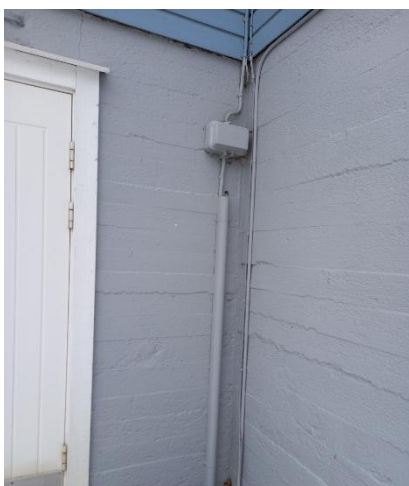
Kuva 19 Sähköt kaapelia pitkin taloon vuonna 1998

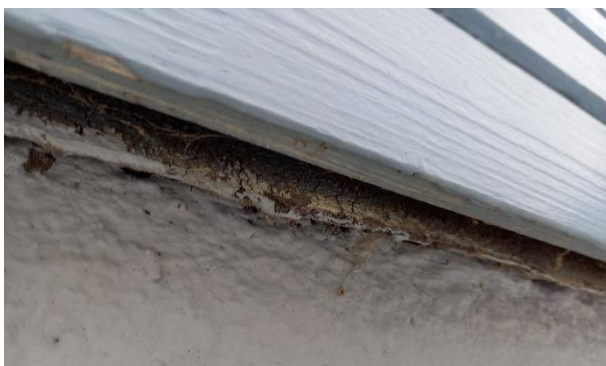
Kuva 41 Kattohuopa pinnoite ja
ulkovuorauslaudoitus

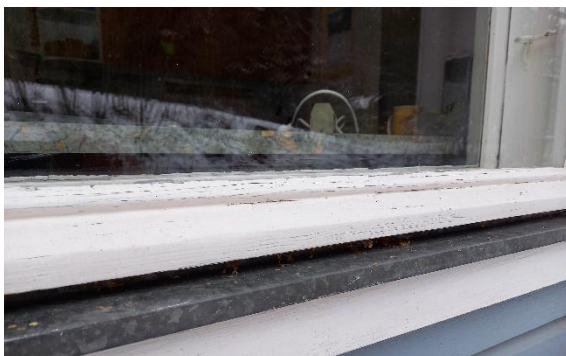
Kuva 44 Ikkunoissa havaittavissa maalin irtoilua

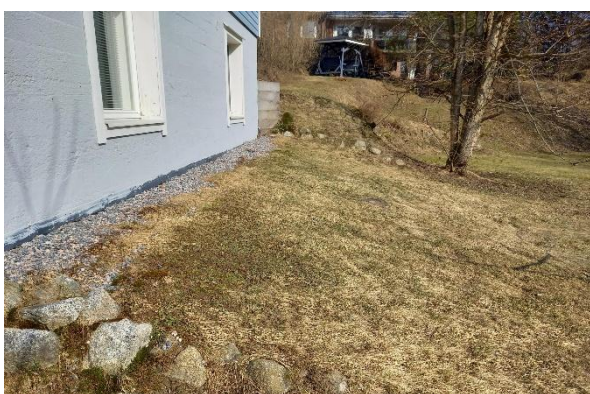
Kuva 47 Eteläsivulla pintamaa viettää riittävästi pois päin rakennuksesta

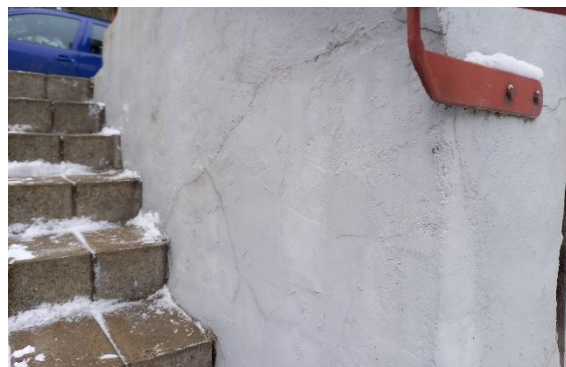
- Kellarikerroksen seinät on valettu betonista paikan päällä, joka sisältää isoja kiviä
- Rinteen avoimen reunan puolella ei ole lainkaan anturaa
- Seinissä kuistin alla betoni pinnoissa joitakin halkeamia ja ulkorappusien vieressä
- Rinteen sisäsyrjästä löytyy antura
- Maata vasten olevat betoniseinät on pietty
- 1990 luvulla on asennettu perusmuurilevyt ja styrox eristeet maan alla olevien seinien ulkopinnoille
- Sokkeli tarvitsee huoltomaalausta

Kuva 45 Eteläsivun sokkeli

Kuva 51 Pohjoisensivun sokkeli

Kuva 50 Eteläsivu, sokkeli

Kuva 49 Itäinenpäätty sokkeli

Kuva 48 Kuistin betoni pintaa

- Idän puoleisen päädyn talotikkaat uusittava tulevaisuudessa.
- Julkisivussa havaittiin maalin irtoilua. Vaatii säännöllistä maalausta.
- Sokkelissa joitakin lieviä halkeamia

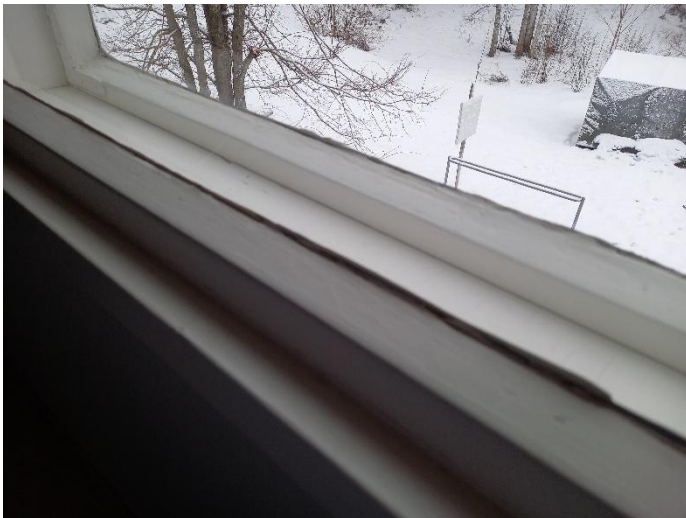
Kuva 54 Idänpuoleinen päätyikkuna yläkerrassa

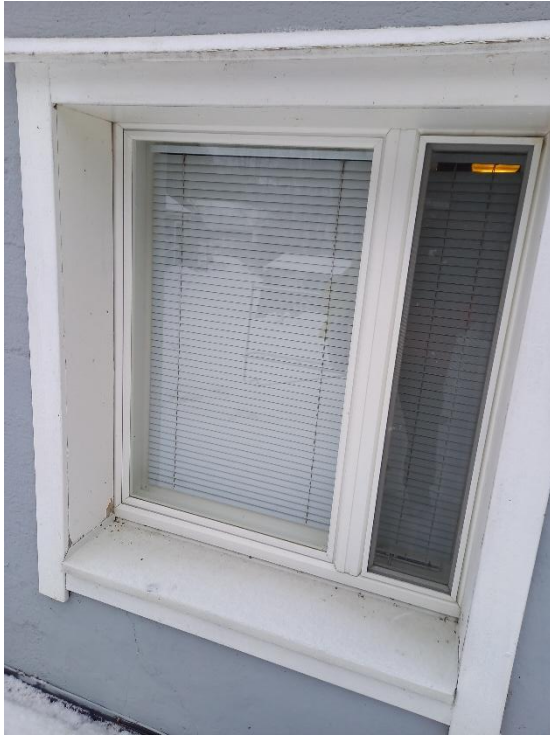
Kuva 55 Eteläisen sivun ikkuna

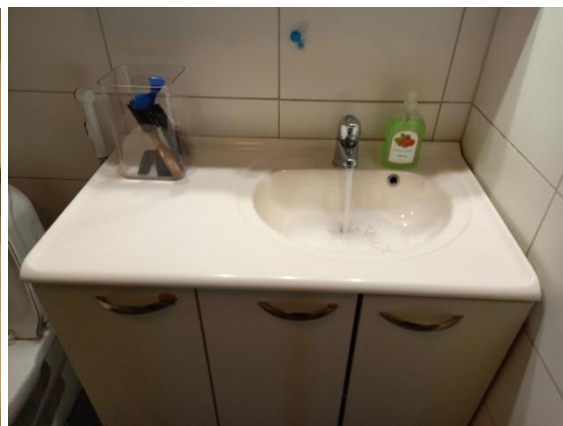
Kuva 58 Vedenpaine on hyvä

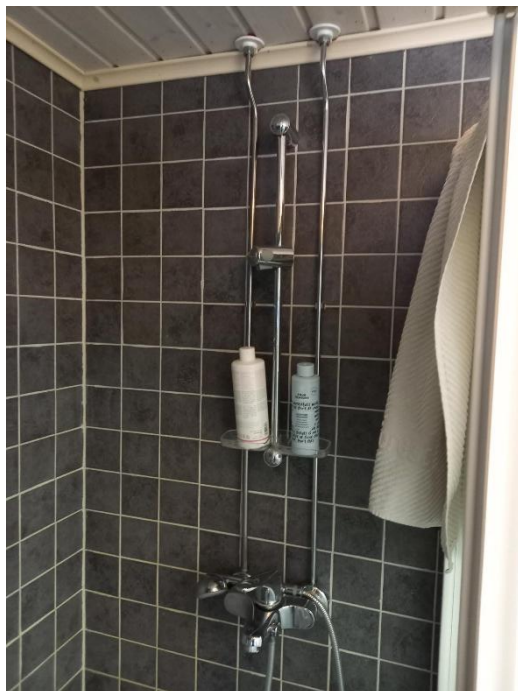
Kuva 65 Wc suihku tila

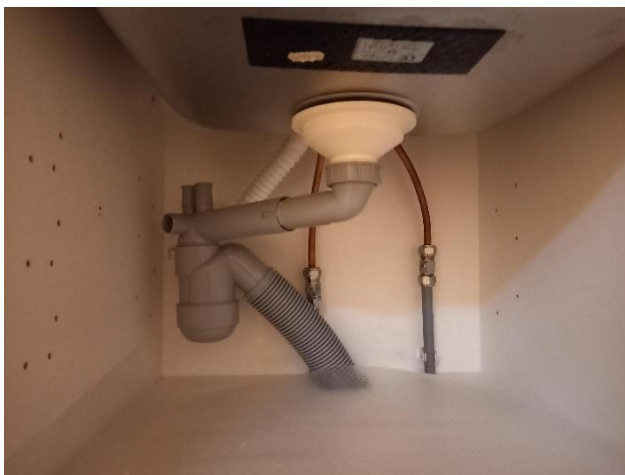
Kuva 71 Alakerran vesipisteen liitokset

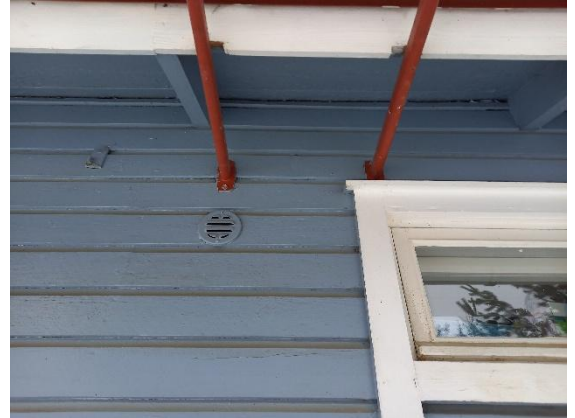
Kuva 72 Pohjoisen sivun yläpohjan ilma venttiilit
