Rintamamiestalon korjaussuunnitelma

Ammattikorkeakoulun opinnäytetyö
Rakennus- ja yhdyskuntatekniikka, insinööri (AMK)

Kevät 2025

Verner Jalon

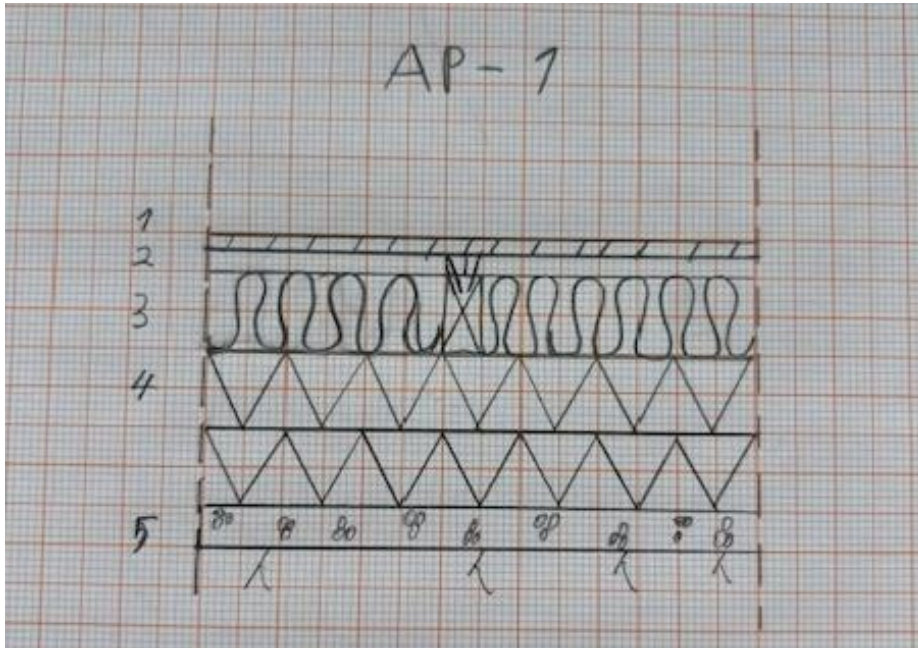
Kuva 4. Alapohja 1 leikkauskuva

Rakennuksen AP- 1 alapohjarakenne kattaa talon kaikki asuintilat pois lukien saunan ja pesuhuoneen. Lattiarakenne ei ole alkuperäinen vaan on mahdollisesti remontoitu 1970-luvulla tehdyn talon laajennuksen yhteydessä. Alkuperäisessä rakenteessa on todennäköisesti eristeenä ollut sahanpuru/kutterilastu, mikä on ollut rintamamiestaloissa hyvin yleinen eriste alapohjissa. Nämä on vaihdettu paremmin eristäviin ja kosteusteknisesti toimivampaan mineraalivillaan (100 mm) ja EPS- eristeeseen (200 mm). Varmaksi ei voida todeta, että kyseinen rakenne olisi kaikkialla AP-1 tiloissa, sillä rakenneavauksia ei ole tehty erikseen. Kyseisen rakenteen on todettu olevan keittiössä, jossa oli mahdollisuus nähdä lattiarakenteeseen. Oletus kuitenkin on, että kaikkien AP-1 tilat olisi toteutettu samalla tavalla aiemman remontin yhteydessä. Alle on listattu nykyiset rakenteet ja kuvassa 4 on leikkauskuva lattiarakenteesta.

1. Parketti 15 mm
2. Lastulevy 22 mm
3. Koolaus 50x100 k500 + mineraalivilla 100 mm
4. EPS 200 mm (100+ 100 mm)
5. pohjabetoni 50 mm

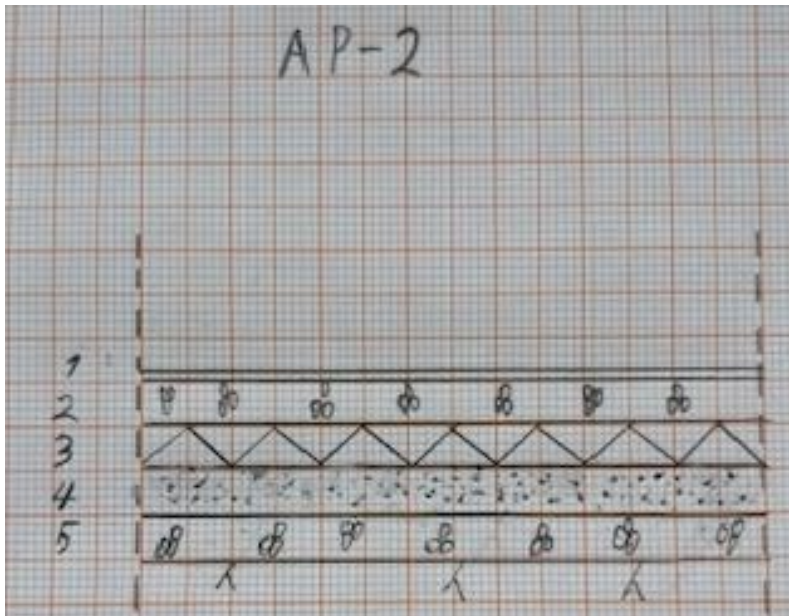
Kuva 5. Alapohja 2 leikkauskuva

Alapohja 2:n rakenteet sijaitsevat rakennuksen märkätiloissa eli saunassa ja pesuhuoneessa sekä teknisessä tilassa, jotka rakennettiin 1970- luvulla tehdyn laajennuksen yhteydessä. Rakenteena AP- 2 on aikakaudelle tyypillinen kaksoisbetonilaatta, jota käytettiin tuolloin erityisesti omakotitaloissa ja niiden märkätiloissa. Tässä rakenteessa pintabetonilaatan alla oli lämmöneristeenä esimerkiksi EPS- levy, jonka alla saattoi olla hiekka- tai sorakerros tasaamassa epätasaisuuksia. Tasaushiekan jälkeen tuli pohjabetonilaatta, joka toimi rakenteen perustuksena. (Käyhkö, 2024b) Rakenteessa ei ole todennäköisesti nykypäiväistä vedeneristystä, lisäksi lämmöneristys on puutteellinen nykypäivän vaatimuksiin nähden. Käyttömukavuutta on tuonut lattiassa oleva vesikiertoinen lattialämmitys, joka on myös kuivattanut pintabetonilaattaan tulevan kosteuden. Kyseinen alapohjarakenne on rajattu korjaustyösuunnitelman ulkopuolelle. Tämä johtuu siitä, että rakenteen uusiminen kannattaa tehdä kylpyhuoneremontin yhteydessä. Märkätilaremontin ottaminen osaksi korjaussuunnitelmaa tekisi työstä tarpeettoman laajan. Alla olevassa kuvassa 5 on leikkauskuva rakenteesta ja sen alle on luetteloitu piirretyt rakenteet.

1. Lattialaatta 9 mm
2. Pintabetonilaatta 50 mm
3. EPS 50 mm
4. Hiekka 50 mm
5. Pohjabetonilaatta 50 mm

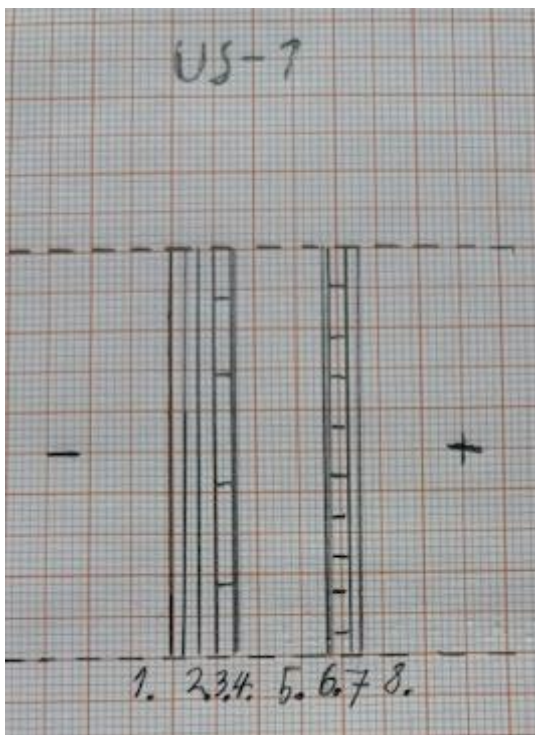
Kuva 6. Ulkoseinä 1 leikkauskuva

1950- luvulla valmistuneen rintamamiestalon US- 1 ulkoseinärakenne on alkuperäislaatuinen lukuun ottamatta myöhemmin tehtyä mineriittilevystä tehtyä ulkovuorausta. Seinä on rakennettu jälleenrakennusaikakauden tapaan yksinkertaisella ja materiaaleja säästävällä tavalla. Seinän alkuperäisenä ulkovuorauksena on toiminut lomalaudoitus, joka oli tyyppillinen tapa tehdä julkisivu rintamamiestaloihin. Myöhemmin lomalaudoituksen päälle on asennettu mineriittilevyt. Lomalaudoituksen takana on vinolaudoitus, joka toimii seinän jäykisteenä. Vinolaudoituksen alle on asennettu tervapaperi, joka toimii tuulensuojana rakenteessa.

Kantavana runkona toimii 50 x 100 mm tolpat ja niiden välissä sahanpuru/ kutterilastu eristeenä. Sahanpuru oli rintamamiestalon rakennusaikaan suosittu eriste, sillä sitä oli helposti saatavilla suuria määriä. Sahanpurueristeen huonona puolena on painuminen ajansaatossa ja mahdollinen kostuminen, jolloin lämmöneristävyys heikkenee. Rungon sisäpuolella on toinen tervapaperikerros, joka toimii rakenteessa höyrynsulkuna.

Tervapaperin päällä on vaakalaudoitus, jonka päällä on puukuitulevy. Sähköt on tehty kaikki pintaasennuksina eikä ulkoseinien välissä kulje johtoja tai vesiputkia. Kuvassa 6 on esitetty seinärakenne ja luettelossa seinän rakenteet.

1. Mineriittilevy 5 mm
2. Pystyлаudoitus 22 x 100 mm + 22 x 50 mm
3. Vinolaudoitus 22 mm
4. Tervapaperi 0,3 mm
5. Runko 50 x 100 mm + sahanpuru
6. Tervapaperi 0,3 mm
7. Vaakalaudoitus 22 x 100 mm
8. Puukuitulevy 12 mm

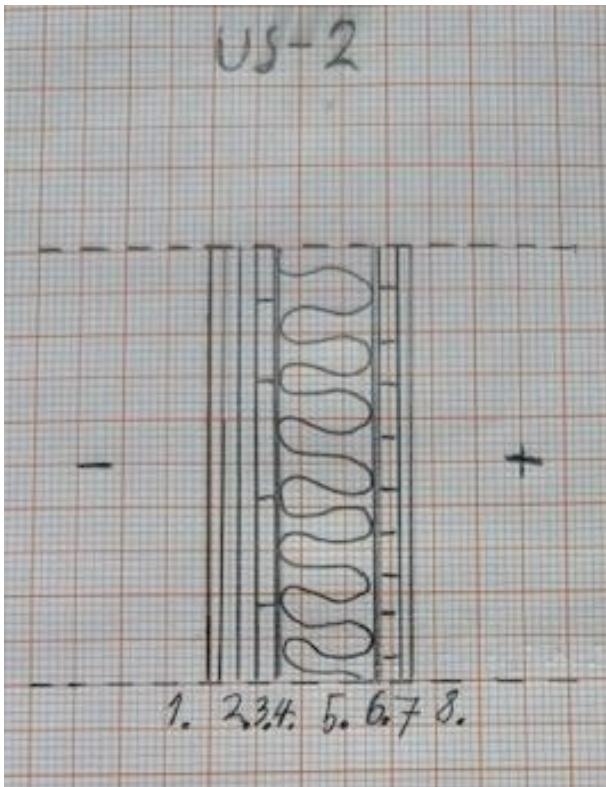
Kuva 7. Ulkoseinä 2 leikkauskuva

Rakennuksen laajennusosa on toteutettu 1970- luvulla ja seinärakenne US- 2 poikkeaa alkuperäisestä seinärakenteesta oikeastaan vain eristyksen osalta. Sisäpuolella tervapaperin sijasta saattaa olla höyrynsulkumuovi, mutta asiasta ei ole varmuutta, joten oletuksena käytetään tervapaperia. Ulkoverhouksena on käytetty mineriittilevyä, joka ei todennäköisesti ollut vielä rakennusvaiheessa ulkoverhouksena vaan on myöhemmin asennettu.

Mineriittilevyjen takana on perinteinen lomalaudoitus, joka on samanlainen kuin alkuperäisen puolen ulkovuoraus oli alunperin. Nykyinen, hyvin säilynyt mineriittilevytetty ulkovuoraus on iso osa talon yleisilmettä, joten se on tarkoitus säilyttää. Tämä otetaan huomioon korjaussuunnitelmaa laatiessa. Alla olevassa kuvassa 7 on leikkauskuva rakenteesta, jonka alla on luetteloitu seinän rakenteet.

1. Mineriittilevy 5 mm
2. Pystyлаudoitus 22 x 100 mm + 22 x 50 mm
3. Vinolaudoitus 22 mm
4. Tervapaperi 0,3 mm
5. Runko 50 x 100 mm + mineraalivilla

6. Tervapaperi 0,03 mm
7. Vaakalaudoitus 22 x100 mm
8. Puukuitulevy 12 mm

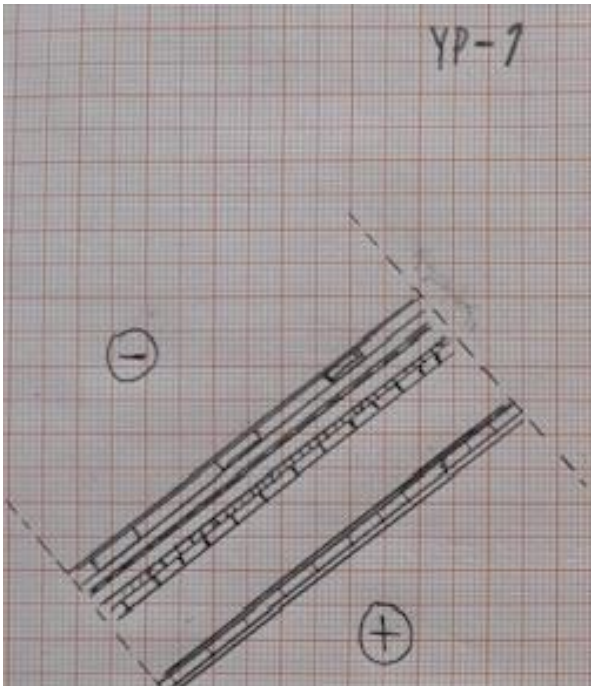
Kuva 8. Alkuperäisen osan yläpohjan leikkauskuva

Rakennuksen alkuperäisen puolen vesikatto eli YP- 1 on rakenteeltaan melko korkea. Vesikate on myöhemmin uusittu (ehkä 1980-luvulla) ja alkuperäinen pärekatto on jätetty uuden peltikatteen alle. Kyseinen tapa tehdä kattoremontteja on ollut ilmeisen yleinen ja se on mahdollistanut kattoremontin tekemisen ilman laajamittaista purkua. Kattorakenteena toimii työmaalla käsintehdyt kattoristikot 900 mm jaolla (k900), jotka ovat 50 x 100 mm puutavarasta. Eristeenä toimii 100 mm sahanpurua kattoristikoiden välissä. Sisäpuolelle rakenne jatkuu tervapaperilla ja umpilaudoituksella, jonka päällä on puukuitulevy ja pintamateriaali. Kattotuolien päällä on umpilaudoitus ja pärekatto. Pärekaton päälle on myöhemmin rakennettu peltikate aluskatteella. Kattorakennetta pääsi tarkastelemaan yläkerran vintille tarkistusluukusta, lisäksi otsalautojen korkeudella pystyi vahvistamaan katon rakenteen. Alla olevassa kuvassa 8 on esitetty leikkauskuva kattorakenteesta ja luettelossa numeroitu siinä olevat rakenteet ulkopinnasta alkaen.

1. Peltikate
2. Ruodelaudoitus 22 x 100 mm
3. Rima 22x50
4. Aluskate 0,3 mm
5. Pystyлаudoitus 32 x100 mm k900
6. Pärekatto 10 mm
7. Umpilaudoitus 22 x 100 mm
8. Kattotuolit 100 mm k900 + sahanpuru 100 mm
9. Tervapaperi 0,3 mm
10. Umpilaudoitus 22 x100mm
11. Puukuitulevy 12 mm

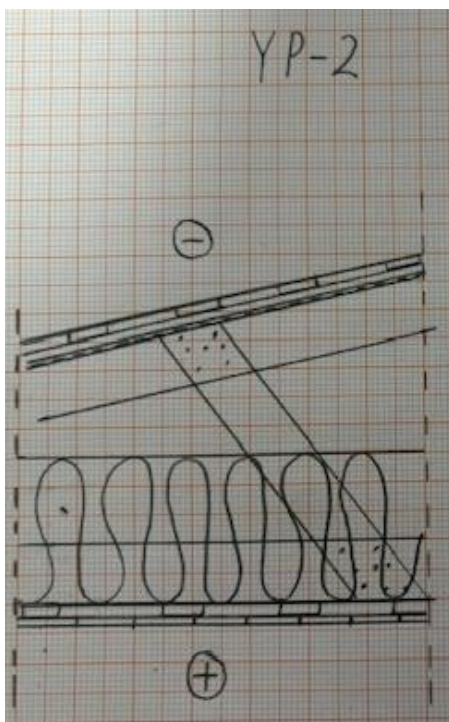
Kuva 9. Laajennusosan yläpohjan leikkauskuva

1970-luvulla on rakennettu laajennusosan vesikatto eli YP- 2, joka on paljon parempi lämmöneristykseltään kuin alkuperäisen puolen vesikatto. Vesikatteena toimii peltikate, jonka alla on ruodelaudoitus ja aluskate. Kantavana rakenteena toimii 50x100mm puutavarasta käsintehdyt kattotuolit k900 jaolla. Yläpohjassa on 250 mm mineraalivillaa eristeenä. Kattotuolin alapaarteessa on tervapaperi ja lautakoolaus koolausvälillä k300, johon kattopaneeli on kiinnitetty. Alla olevassa kuvassa 9 on esitetty leikkauskuva rakenteesta ja luettelossa esitellyt siinä olevat rakenteet ulkopinnasta sisäpintaan.

1. Peltikate
2. Ruodelaudoitus 22 x100 mm
3. Rima 22 x 50 mm
4. Aluskate 0,3 mm
5. Kattotuolit 50 x100 k900
6. Mineraalivilla 250 mm
7. Tervapaperi
8. Koolaus k300 22x100 mm
9. Kattopaneeli 15 x100 mm

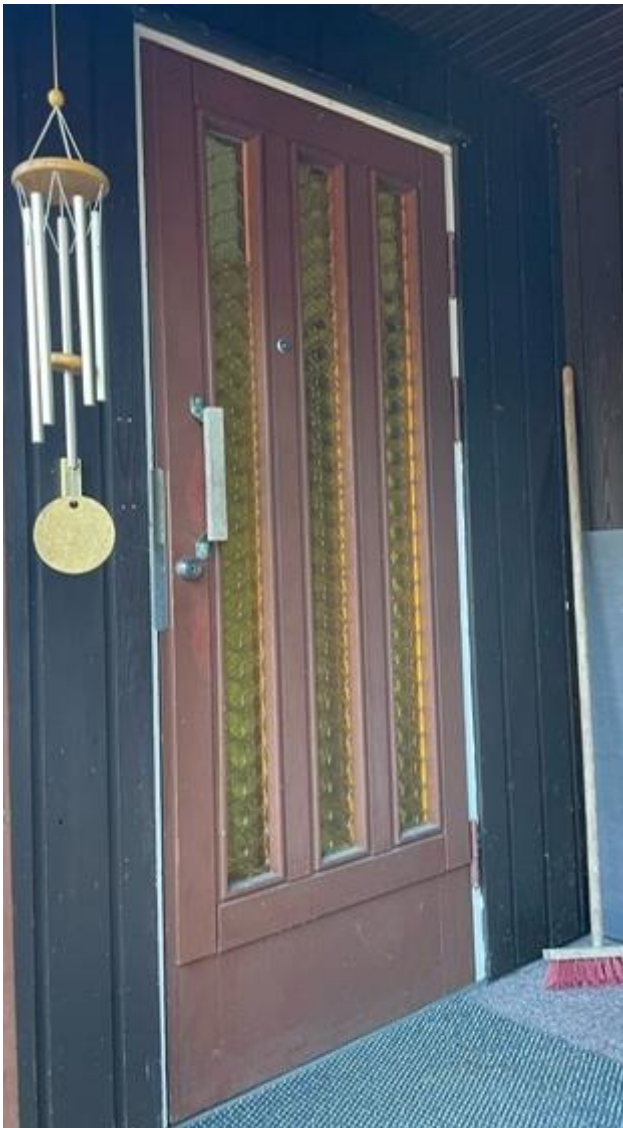
Kuva 11. Rakennuksen ulko-ovi

Kuvasta havaitsee hyvin, että ikkunan ulkopuoliset osat ovat selvästi sään ja vuosien kuluttamia ja kaipaisivat uudistusta. Ulko- ovet ovat puurunkoisia ja lasiaukolla varustettuja. Ovien tarkkaa asennusvuotta ei ole tiedossa, mutta niiden arvioidaan olevan 1970- luvulta. Ovissa ei ole nykyaikaisia tiivistyksiä tai lämmöneristysratkaisuja, mikä heikentää niiden energiatehokkuutta. Ovien heikompaa lämmöneristystä kompensoi molempien sisäänkäyntien jälkeen olevat viileät kuistit, jotka estävät melko tehokkaasti kylmän ilman siirtymistä asuintiloihin. Kuvassa 11 on esitetty talon ulko-ovi.
