**1950-LUVULLA RAKENNETUN PIENKERROSTALON KELLARIN  
KOSTEUSONGELMIEN KORJAAMINEN**

Aleksi Rähä  
Opinnäytetyö  
Kevät 2015  
Rakennusalan työnjohdon  
koulutusohjelma  
Oulun ammattikorkeakoulu

## 2-kerroksisen asuintalon tarkastus

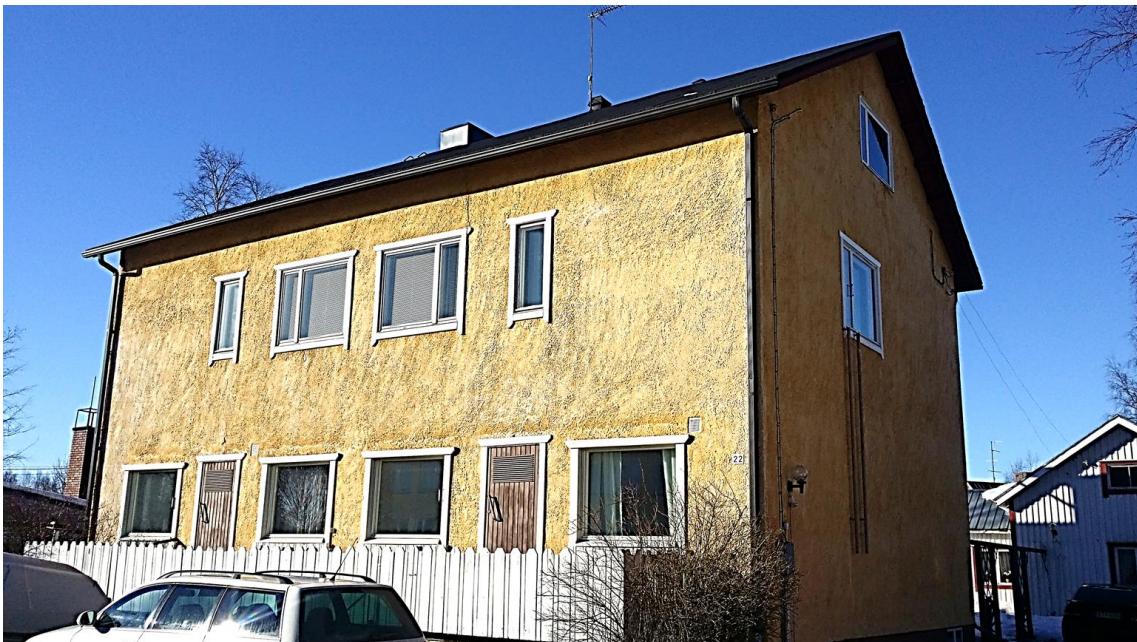
KUVA 1. Kohdetalo

Kemissä sijaitseva kohdetalo on 1950-luvun vaihteessa rakennettu 2-kerroksinen rappauspintainen pienkerrostalo, betonirakenteisella kellarikerroksella. Rakennukselle on tehty kuntoarvio (liite 1), jossa käy ilmi että rakennuksesta löytyy paljon 1950-luvun pienrakennukselle tyypillisiä rakenne- ja kosteusongelmia.

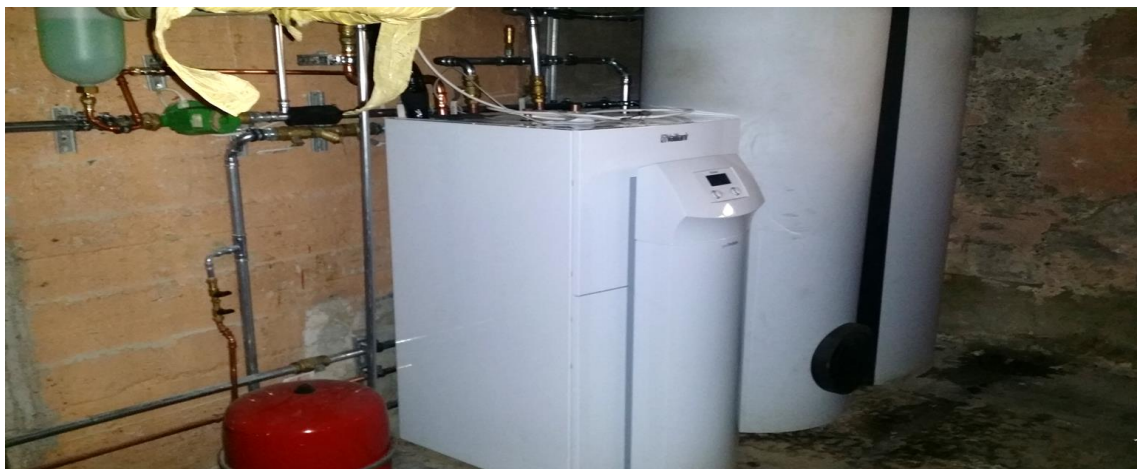
*KUVA 2. Maalämpöpumppu*

Loppuvuodesta 2014 rakennuksen lämmitysjärjestelmä vaihdettiin öljystä maalämpöön sekä käyttövesi- ja viemäriinjat uusittiin. Alla olevassa kuvassa 2 on uusi maalämpöpumppu. Maalämpöä laitettaessa otettiin huomioon tuleva kellariremontti ja siten mahdollisuus käyttää maalämpöä lattialämmitykseen kellarissa.
