KerrostaloHuoneiston korjaushanke

Opinnäytetyö
Huhtikuu 2015
Rakennustekniikka
Rakennustuotanto

Opinnäytetyön aiheena oli Tampereen keskustassa 1960-luvulla rakennetun kerrostalon asuinhuoneiston korjaushanke, jossa remontoitiin koko huoneisto uusiksi. Työssä seurataan hankkeen kulkua suunnitelmista toteutukseen saakka.

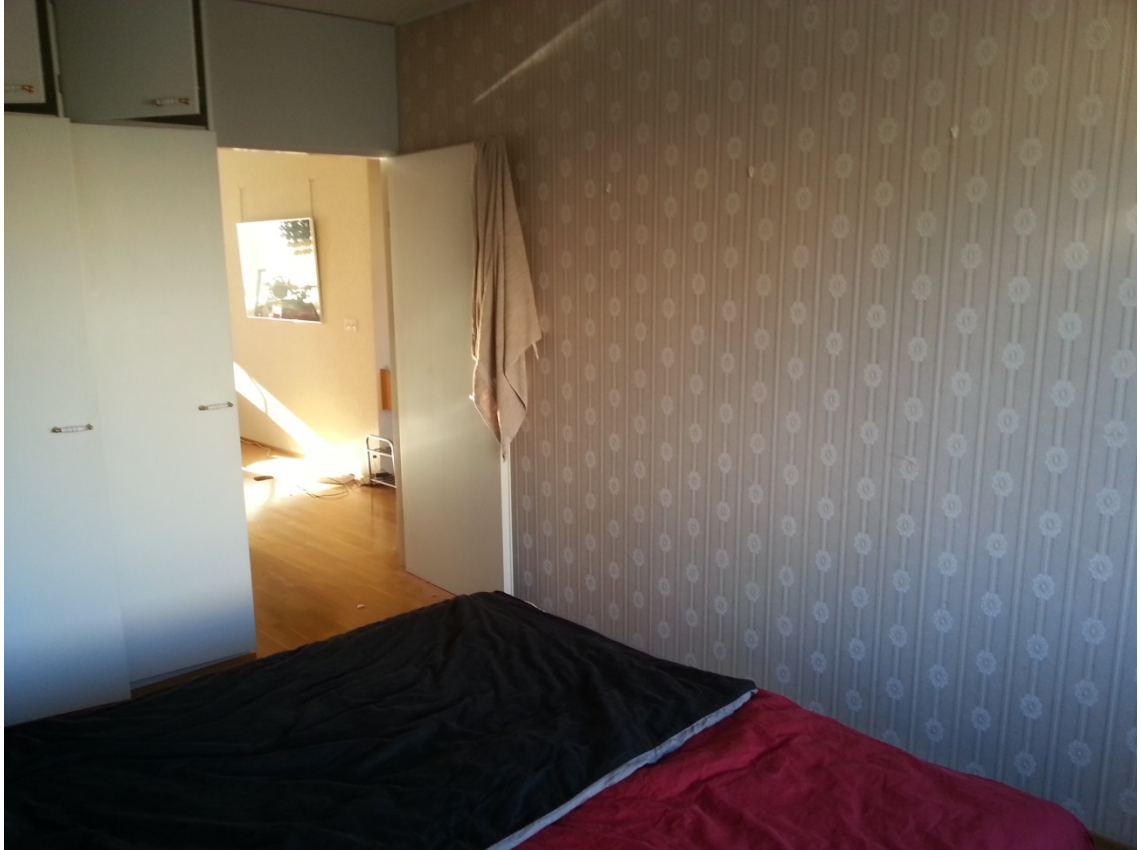
Kuva 1: Vanha makuuhuone

Huoneistossa on lattiana parketti, seinät tapetoitu ja katto maalattu. Keittiön lattia on päällystetty muovimatolla. (Kuva 1)

Huoneistoa laajalti kattava parketti hiotaan ja lakataan.

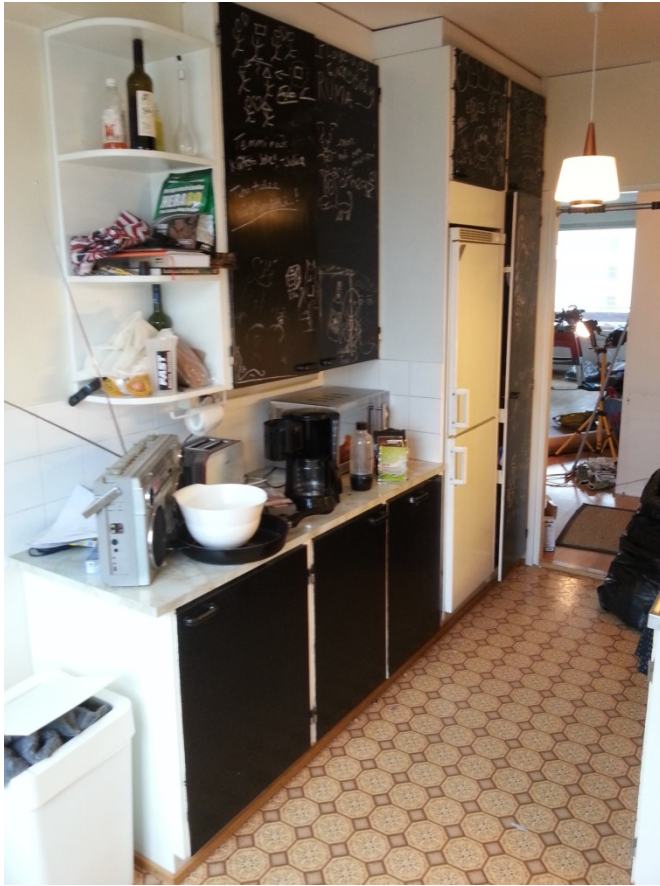
Kuva 2: Vanha keittiö

Keittiö on varusteltu vanhalla jääkappipakastimella, uunilla, liedellä ja kaapistolla. (Kuva 2)
